Areál firmy Verebex - Dolní Břežany

Stavebně – technické posouzení

Klient: FZU AV ČR, v.v.i.

Březen 2012

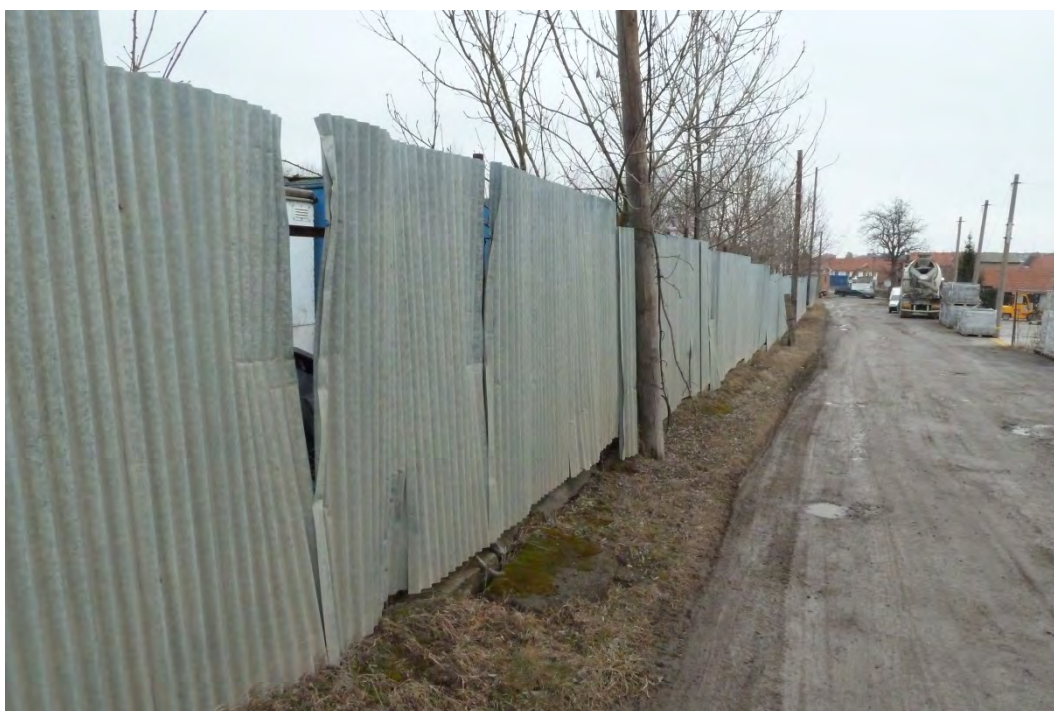
Střední část západní hranice areálu je oplocena vlnitým plechem výšky cca 2,1 m. Toto oplocení je na několika místech značně poškozeno. Severní hranice areálu je vymezena severní fasádou stávajícího objektu sloužícího jako zázemí pro obsluhu betonárky, v další části pak zdí vysokou cca 2,2 m a ve zbývající části drátěným pletivem výšky cca 1,8 m napnutým mezi ocelové sloupky. Východní hranice je ohraničena dřevěným laťovým plotem vysokým cca 2,4 m, který je masivními zděnými pilíři rozdělen na jednotlivá pole. Toto dřevěné oplocení je ve velmi zchátralém stavu, kdy některá pole laťování zcela chybí a oplocení tak neplní svoji primární funkci fyzické zábrany proti vniknutí na pozemek. V případě využití areálu pro účely předmontáže laserových technologií ELI, doporučujeme provést kompletně nové oplocení, které bude splňovat bezpečnostní požadavky FZU.

4. Poškozené oplocení podél západní hranice areálu

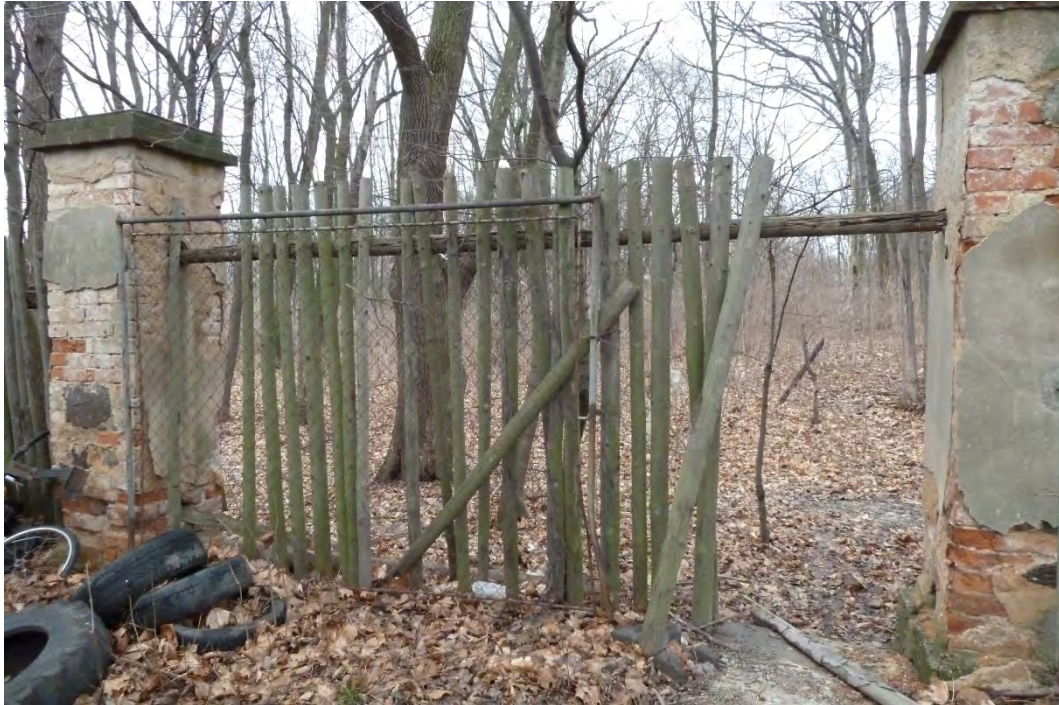
7. Technický stav oplocení podél východní hranice areálu

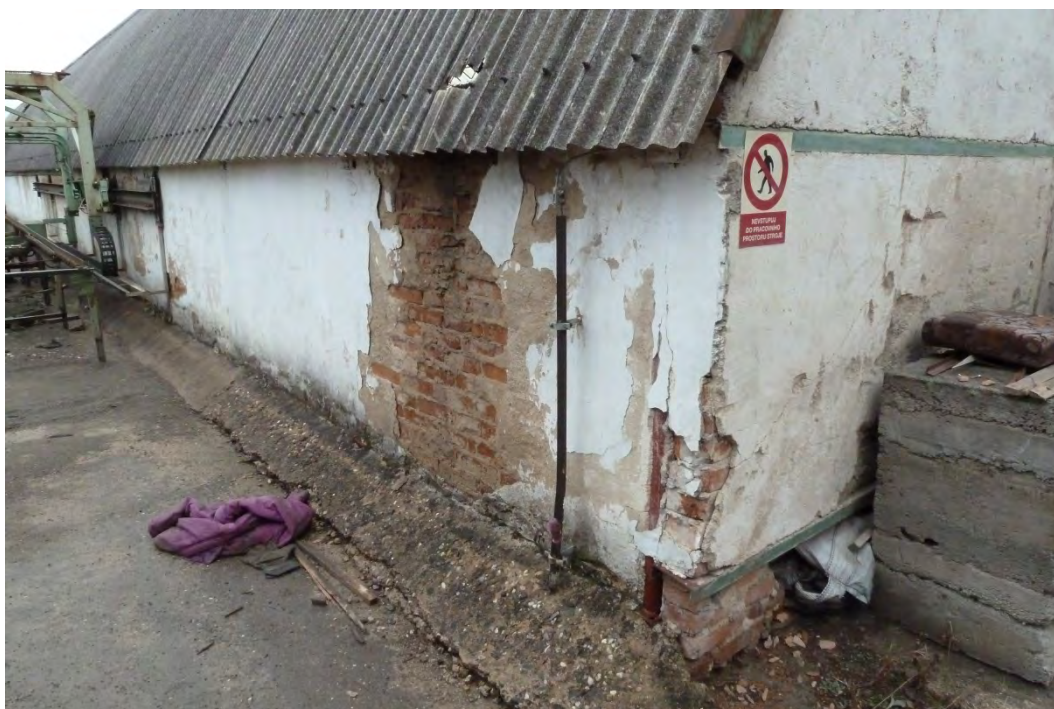
Stávající laminátová krytina je z větší části za hranicí své životnosti, což je zřejmé z přiložené fotodokumentace. Lokální poškození v ploše krytiny může způsobovat lokální zatékání do interiéru haly. Závažnější situace je v místě poškození okapní části střechy, kde poškozená krytina dostatečně nechrání zděnou podezdívku a umožňuje zatékání dešťové vody do její konstrukce. Z výše uvedeného důvodu je cihelná podezdívka na mnoha místech značně provlhlá, s opadanou omítkou a degradovanými nesoudržnými cihlami. V podezdívce se vyskytují svislé praskliny v místech zazdění střešních vazníků. Podezdívka je provedena formou výplňového zdiva, proto nepředpokládáme, že by tyto praskliny měly vliv na statiku objektu. Před dalším využitím haly doporučujeme provést výměnu střešní krytiny a opravit podezdívku v místech jejího poškození. Okapní část

17. Detail poškozené podezdívky na jihovýchodním rohu obloukové haly

nového střešního pláště by měla být provedena s dostatečným přesahem přes líc podezdívky, aby se zabránilo smáčení podezdívky dešťovou vodou.

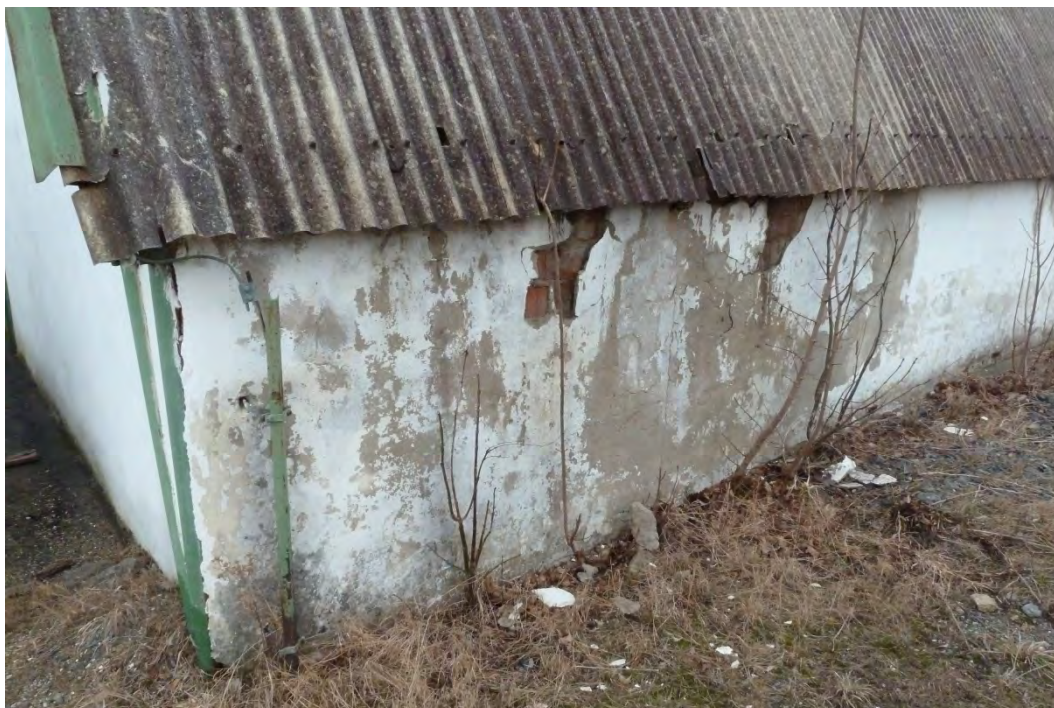
20. Detail poškozené podezdívky na jižní straně obloukové haly

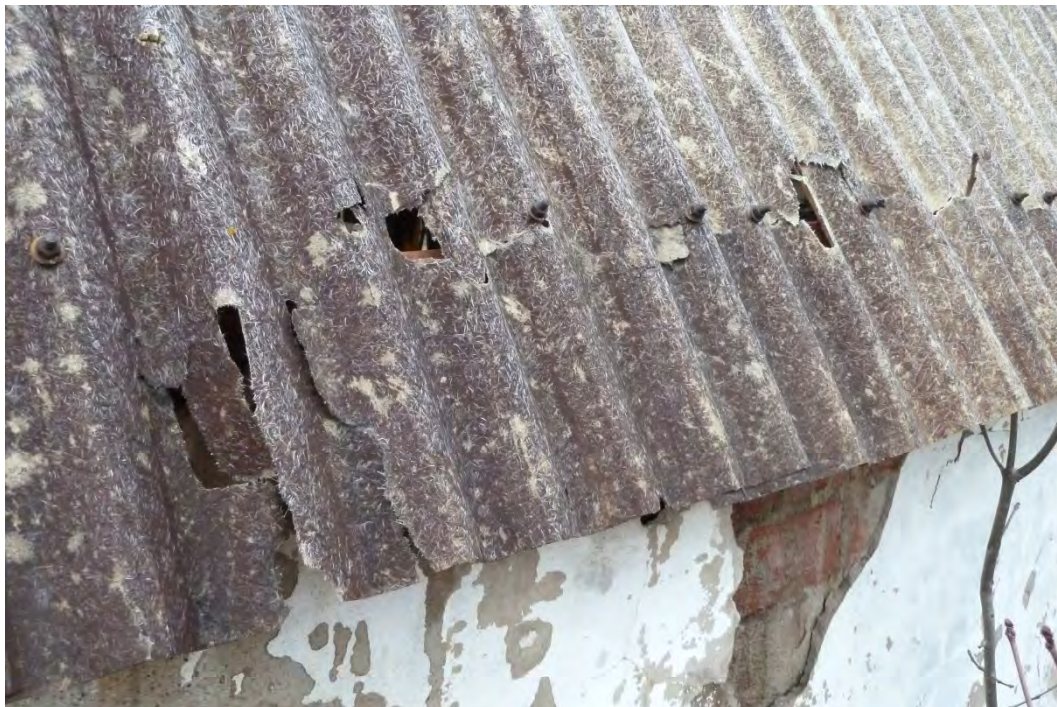
Střešní krytina je provedena z laminátových vlnitých desek, z toho přibližně 1/4 - 1/3 plochy krytiny je provedena nověji a umožňuje osvětlení interiéru denním světlem. Zbývající část krytiny je již značně degradovaná a prostupu světla do interiéru brání. Přestože je v hale proveden rozvod elektrické energie, nejsou v ní instalována žádná svítidla a interiér je tak osvětlen pouze přirozeným osvětlením. Denní světlo do haly proniká zejména novějšími částmi střešní krytiny a z části i štíty, které jsou v jejich horní části tvořeny stejnými laminátovými deskami, jaké jsou použity jako střešní krytina.

21. Detail degradované střešní krytiny

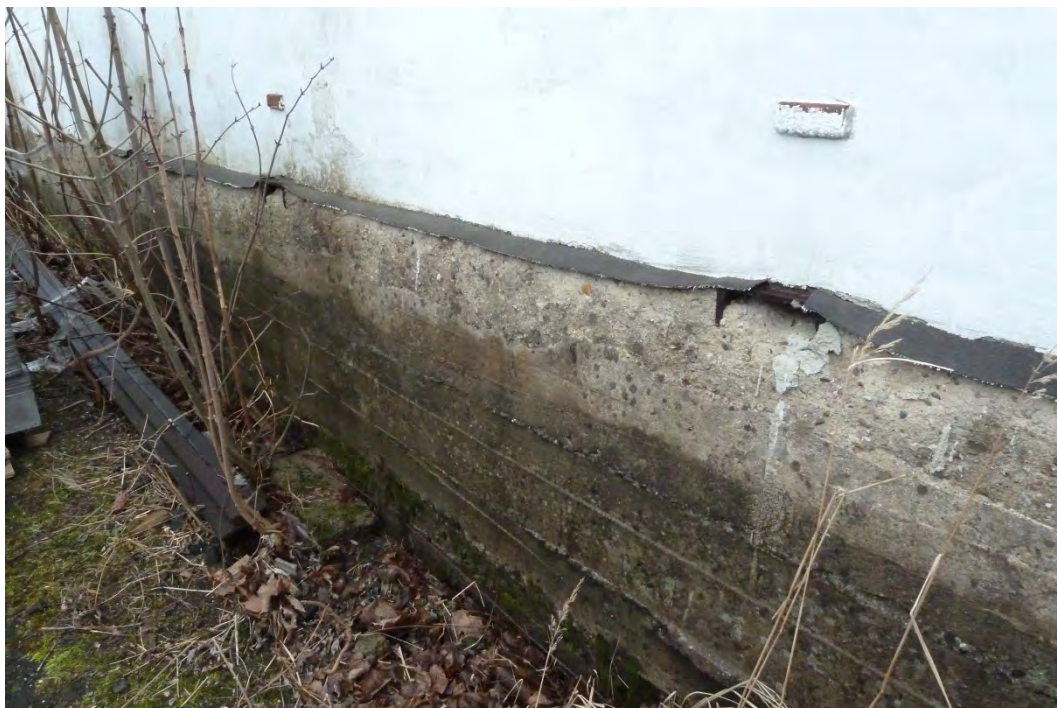
22. Detail ukončení vodorovné hydroizolace pod obvodovou podezdívkou

Na severní fasádě je viditelná vodorovná hydroizolace z asfaltového pásu, která je vložena pod cihelnou obvodovou podezdívku. Tato hydroizolace není řádně ukončena a v místech patek střešních vazníků je dokonce přerušena. Doporučujeme uvedený detail upravit tak, aby nemohlo docházet k zatékání do konstrukce podezdívky a zároveň aby byl zajištěn odvod vody od fasády.

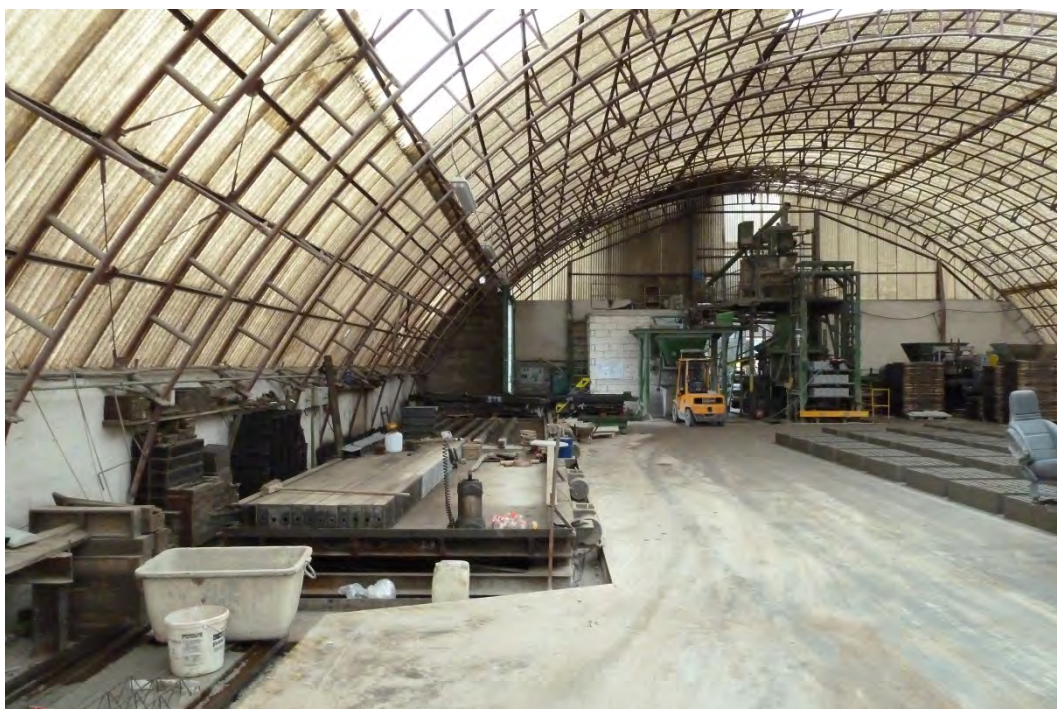
25. Snížená úroveň podlahy podél severní fasády obloukové haly

V nestejně širokém pásu podél severní stěny haly je betonová podlaha snížena o cca 0,15 m. Pro celkové využití haly by bylo vhodné tento pás dobetonovat do stejné výškové úrovně, v jaké se nachází zbývající část podlahy.

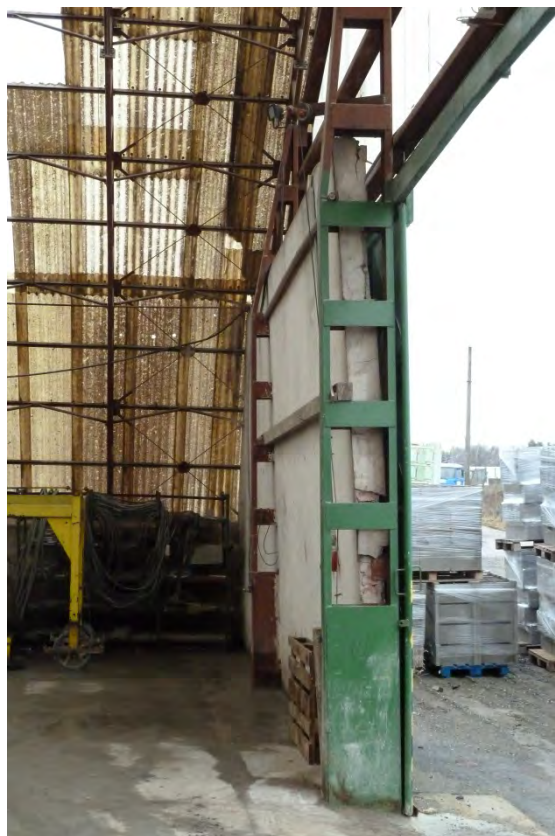
Další poškození obvodového pláště se týká zejména západní štítové stěny a stěn bočních vjezdů na jižní a severní straně. Štítová zeď v místě západního (hlavního) vjezdu je značně poškozená a nesoudržná. Přestože se opět jedná pouze o výplňové zdivo, doporučujeme provést opravu této štítové zdi. Podobně vážná situace je v případě stěn jižního vstupu, jehož jedna boční stěna je porušena masivní prasklinou a druhá je poškozena do té míry, že některé betonové tvarovky jsou uvolněné, případně části těchto tvarovek zcela chybí. Zdi severního bočního vjezdu jsou sice soudržné, ale značně zavlhlé.

27. Poškozená štítová zeď na západní straně obloukové haly

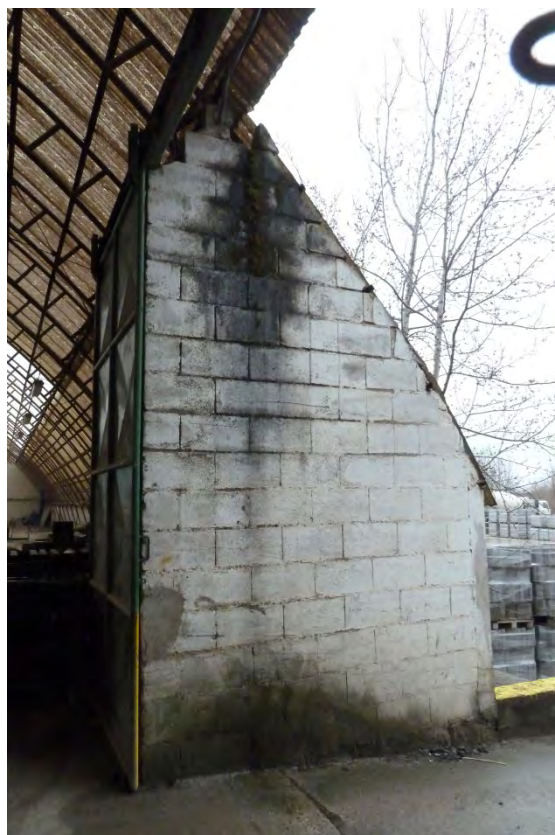
30. Boční stěna severního vjezdu do obloukové haly

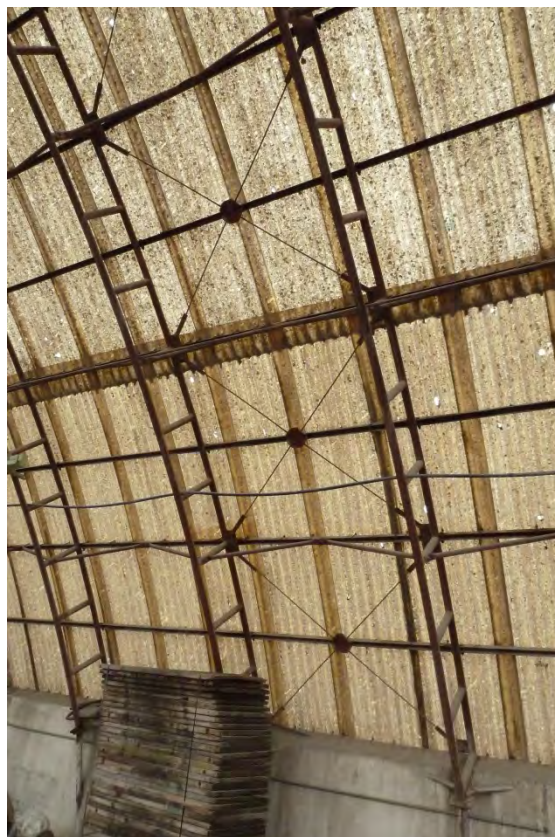
Nosná konstrukce střechy je tvořena obloukovými příhradovými vazníky, přičemž osová vzdálenost jednotlivých vazníků je cca 2 m. Každý vazník je složen ze 4 dílů, které jsou vzájemně spojeny šroubovými spoji. Podélné zavětrování střešní konstrukce je provedeno v každém šestém poli a je tvořeno ocelovými pruty uspořádanými do diagonály. Všechny spoje na konstrukci jsou provedeny jako šroubové. Před dalším využitím haly doporučujeme provést kontrolu uvedených šroubových spojů. Hlavní nosné části vazníků jsou provedeny z profilů kruhového průřezu o vnějším průměru cca 60 mm, přičemž tloušťku stěn profilů se nepodařilo zjistit. Nosná konstrukce nevykazuje zjevné vady, nicméně její povrchová úprava je již napadena rzi. Odborné posouzení únosnosti příhradové konstrukce by muselo být provedeno odpovědný statikem.

31. Vazníková konstrukce zastřešení obloukové haly

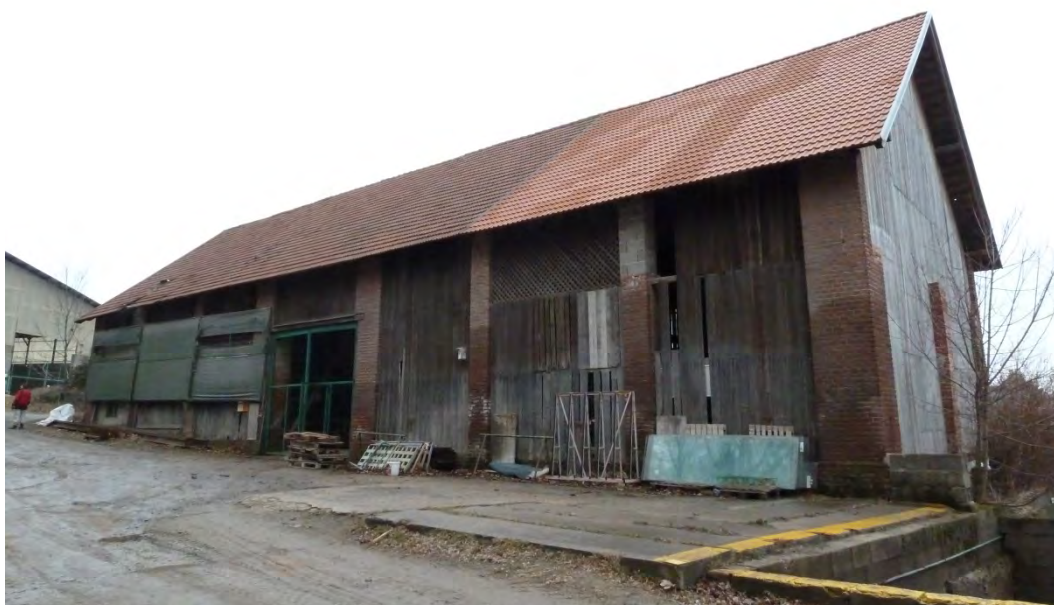
Nosnou konstrukci objektu tvoří cihelné pilíře, které nesou konstrukci krovu. Pole mezi nosnými pilíři jsou vyplněna prkenným obvodovým pláštěm, který je na několika místech poškozen. Obvodový plášť nelze, vzhledem k jeho stavu i celkové konstrukci, považovat za dostatečnou ochranu před násilným vniknutím do objektu. Střešní plášť je tvořen skládanou krytinou z pálených tašek. Necelá 1/6 plochy střechy je provedena nově, na zbývající části střechy je krytina místy lokálně poškozená, a proto lze předpokládat v těchto místech zatékání do objektu. Podlaha objektu je betonová.

35. Stávající objekt využívaný jako sklad

Na základě provedeného průzkumu se domníváme, že uvedený objekt je pro využití k předmontáži laserových technologií, vzhledem k jeho stavu a konstrukci, nevhodný. Objekt by mohl sloužit pouze pro nějaké podřadnější využití, např. jako záložní sklad.
