## REKONSTRUKCE BUDOVY F

## STANOVENÍ ROZSAHU STAVEBNÍCH PRACÍ

FYZIKÁLNÍ ÚSTAV AV ČR

STANOVENÍ ROZSAHU STAVEBNÍCH PRACÍ A PROPOČET INVESTIČNÍCH NÁKLADŮ

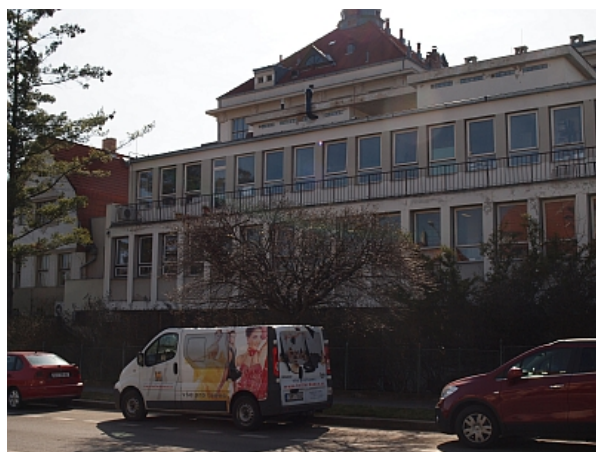
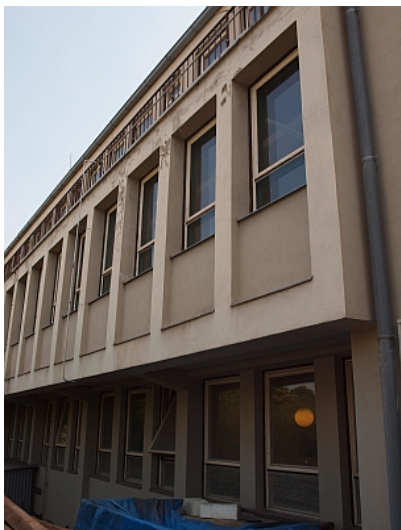
Fasáda je poškozená zatékáním, především na severní straně pod terasou, místními poruchami kolem dešťových svodů a okapních plechů, projevují se lokální trhliny a provozní poškození kolem vstupů a vjezdů.

Stav severního průčelí.

Z hlediska tepelně izolačních vlastností jsou obvodové stěny nevyhovující současným normám. Podle předběžného zjištění by měla být minimální tloušťka kvalitního izolantu cca 100mm. Stěny jsou navíc členité s různorodou skladbou materiálů. Návrh opravy obvodového pláště by měl stanovit vhodný způsob zateplení s ohledem na řešení tepelných mostů a kondenzaci vodních par v konstrukci. Návrh zateplení by měl být zpracován v souvislosti s návrhem zateplení střechy, zejména s řešením atiky. S návrhem zateplení by měl být zpracován architektonický návrh vzhledu a členění fasády, zachovávající původní tektonický vzhled.

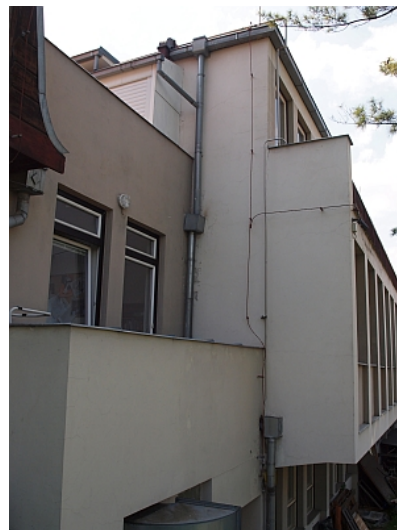
Stav obou teras byl předmětem expertního posouzení fy. AWAL, s.r.o. Sondami byly zjištěny skladby souvrství a jejich stav. Na terase v 2.NP byla zjištěno zatékání do tepelně izolační vrstvy v celé ploše, netěsné detaily soklu a oplechování zděného zábradlí. Dešťový svod z 2.NP je podle vlhkostních stop na fasádě pravděpodobně netěsný.

Terasa v 1.NP na severní straně spojovacího krčku.

Expertním posouzením byla doporučena celková výměna skladby teras až na nosnou konstrukci s hydroizolační vrstvou. Podle možností bude navýšeno zateplení a zajištěn bezpečný spád. Vzhledem k výškovým poměrům však není možné realizovat ideální zateplení. Materiál nových hydroizolací je doporučen z asfaltových SBS pásů. Vzhledem k nemožnosti optimálního vytažení hydroizolace u vstupů (především na terase ve 2.NP) je doporučeno osazení liniového žlabu. Pro odvodnění terasy v 1.NP by měl být zrušen stávající žlab a odvodnění provedeno spádem směrem k prostupu zděnou atikou s odvedením srážkové vody do chrliče na terén. Svislé potrubí, svedené do odtokového žlabu terasy 1.NP by mělo být přeloženo do přímého svodu po fasádě mimo terasu v 1.NP.

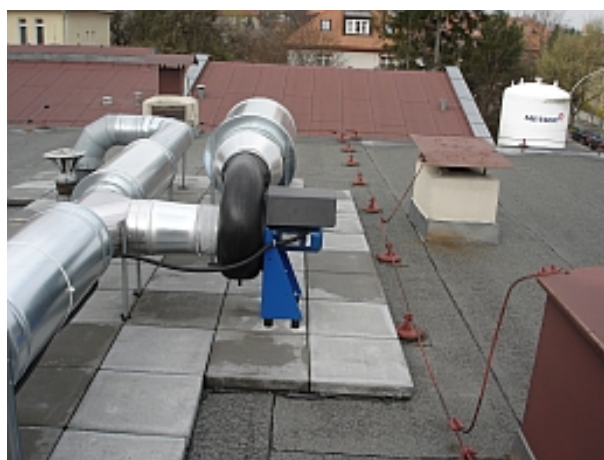
Stav střech byl předmětem expertního posouzení fy. AWAL, s.r.o. Hydroizolační povlaky jsou na konci životnosti, s netěsnými detaily napojení na okapní plechy a v místech prostupů. V tepelné vrstvě střechy nad garáží byla zjištěna zvýšená vlhkost. Spádování obou střech je místy nedostatečné.

Stav střešky s prostupy instalačních jader a vzt. zařízení.

Expertním posouzením byla doporučena celková sanace střešních pláštů s výměnou hydroizolací a tepelné izolace souvrství. Materiál hydroizolací je doporučen z asfaltových SBS pásů. V rámci vrstvy tepelné izolace je navrženo navýšení spádu zajišťující odtok vody. Součástí bude provedení dostatečného spádu střešních žlabů, výměna žlabových háků, opracování detailů, sanace nebo výměna odvětrávacích betonových tvarovek, sanace zděných šachet, sanace konstrukce atiky střechy nad garáží, nové oplechování a nátěr ocelových prvků.

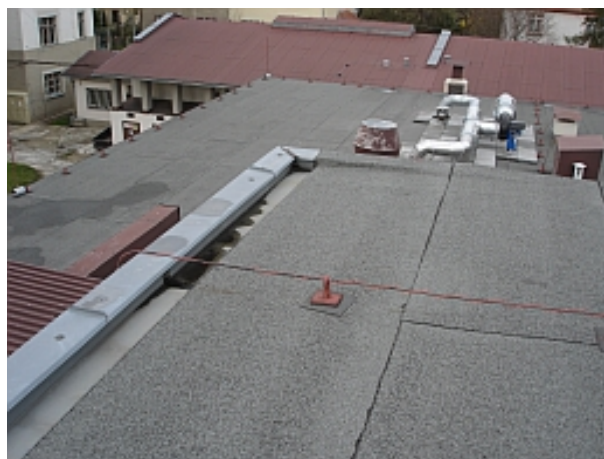
Strojovny jsou umístěny ve střešní nástavbě na ploché střeše objektu F. Tvoří je dva samostatné prostory zastřešené společnou plochou střechou se zaatikovým žlabem. Dešťová voda dlouhodobě prosakuje střechou, v místech zaatikových žlabů do betonových a zděných částí stavby, jsou degradované nejen vnitřní a vnější omítky, ale už i stropní deska a zdivo stěn pod stropem.

Vzhledem k tomu, že zřejmým zdrojem poruch a zatékání jsou skryté zaatikové žlaby, bude nutné posoudit změnu koncepce celé střechy nad strojovny. Při rekonstrukci bude nutné vyměnit celou skladbu střechy strojoven a bude nutné navrhnout jiný způsob odvodu dešťové vody např. formou podokapních žlabů.

Střeška nástaveb se zaatíkovým žlabem.

Po opravě střechy musí být provedeny nové vnitřní a vnější omítky, což vyvolá potřebu demontovat a znovu osadit klempířské výrobky, hromosvod a elektroinstalaci.

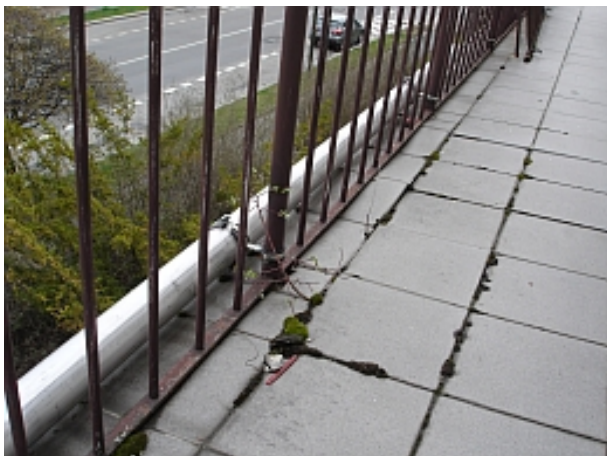
Podél severní fasády objektu F, v 2.NP je umístěna terasa, které současně plní funkci zastřešení 1.NP a na severní straně spojovacího krčku s budovou D je menší terasa v 1.NP. Stav terasy ve 2.NP je více havarijní. Dlažba teras je na většině plochy odlepena od podkladu a pohyb po povrchu není bezpečný. Ve spárách mezi dlaždicemi je degradována spárovací hmota a prorůstají mechy a vegetace. Ta napomáhá další destrukci povrchu teras spolu s dešťovou vodou zatékající do skladby a vnitřních prostor budovy.

Stav terasy v 2.NP na severní straně budovy.

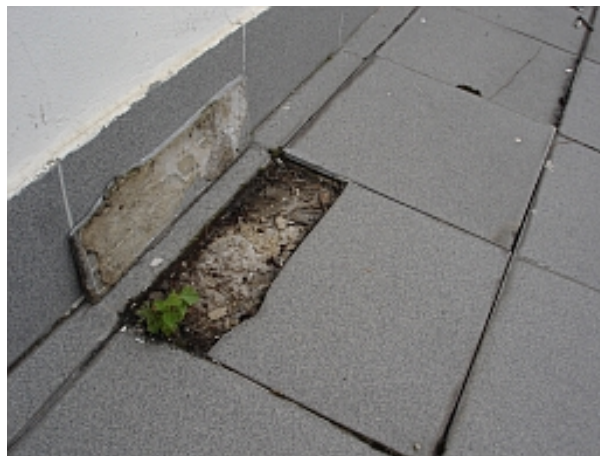
Detail narušení dlažby terasy s rostoucí vegetací.

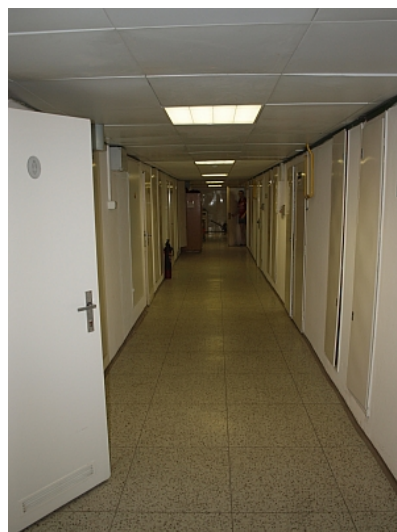
Stav chodby v 1. PP

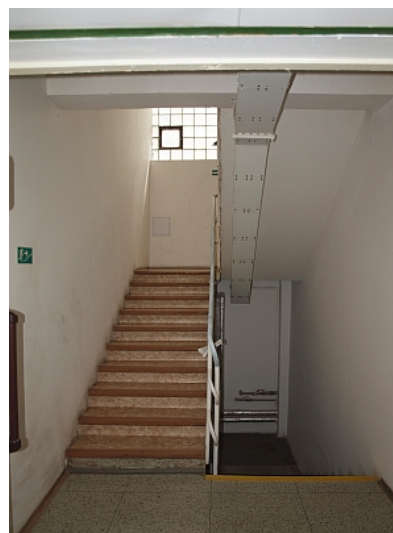
Stav schodiště v 1.PP.
