Zateplování budov a ptáci

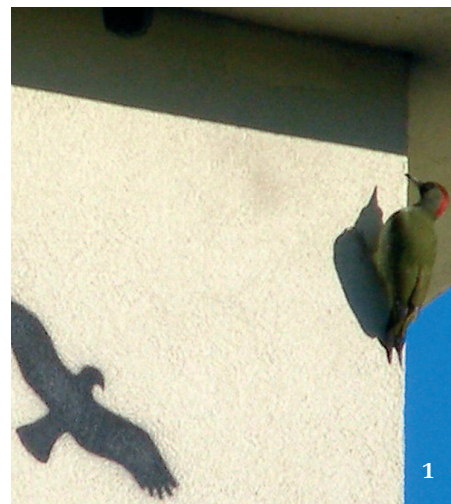
Pozornost jsme soustředili na činnost největšího druhu – žluny zelené (rozměry jedince byly 30–33 cm). Její první pokus o vybudování dutiny jsme zaznamenali začátkem září 2012. Vyklouvala zde otvor 7 × 5 cm a do hloubky několik cm. Činnost z neznámých důvodů náhle ukončila. O několik dní později začala znovu „tesat“ na sousedním domě. V tomto případě zvolila místo pod střešní římsou asi 15 cm od rohu domu. Zde se stýkají tři polystyrenové desky o tloušťce 12 a 14 cm, dávaly tak možnost vybudovat rozměrnou dutinu, v jejíž blízkosti jsme žlunu po rozběsku pozorovali nebo slyšeli. Zda byla ale v dutině během noci, nevíme. Po čase správa domů objednala zaslepení vletových otvorů montážní pěnou, včetně dutiny sledované žluny. Po dalších dvou až třech týdnech (2. prosince 2012) jsme pozorovali návrat žluny a budování nové dutiny v těsné blízkosti té původní (obr. 1). Zobákem nejdříve vytvořila otvor o stejných rozměrech jako předchozí a postupně do větší hloubky opracovávala kusy polystyrenu, které vytahovala ven. Neměla zobák otevřený a v polystyrenu jsou patrné otvory – ty mohly vzniknout už vytesáváním, ale možná také polystyren nabodávala zobákem. Vytažení každého kusu bylo pro ni obtížné, protože často neprošel otvorem a ze zobáku vypadl zpět. Přesto se jí podařilo postupně vytáhnout 12 kusů polystyrenu o rozměrech 5 × 7 až 9 × 7 cm. Po jedné a půl hodině skončila práci (během stmívání) a odletěla.

1 Žluna zelená (*Picus viridis*) v blízkosti své druhé dutiny vybudované v zateplení domu. První dutina se nacházela více vpravo u rohu. Silueta dravce na zdi nemá žádný odrazující vliv.
2 Kousky polystyrenu, které žluna zelená postupně vyhazovala z dutiny. Snímky M. Heroldové

Je otázkou, jak pomoci majitelům nemovitostí v případě vícečetných pokusů ptáků o budování dutin. Jako logické se nám jeví použít k zateplení domu minerální vlnu (rockwool) místo polystyrenu. Ta nejen nerezonuje, ale k budování dutin je nevhodná. Její použití je ovšem finančně nákladnější. V nevyhledávanější části obvodního zdiva domu, tj. v podstřeší v těsné blízkosti rohu, by snad bylo možné použít pod omítku husté kovové pletivo, které datlovitým zabrání ve vyklování dutin. Obraz dravce na omítku (obr. 1), pokus o umístění vhodné budky v okolí nebo dokonce odchyt ptáka a jeho vypuštění ve vzdálenosti několika desítek kilometrů, jak doporučují někteří amatéři, nepovažujeme za účinné či uskutečnitelné. Vztah živočichů k polystyrenu (počínaje členovci až po savce) je mnohem širší otázkou. Polystyren bývá nacházen v norách hlodavců, v jejich hnízdních komorách, často daleko od lidských sídel. Je známo, že nejen polystyren, ale i montážní pěnu konzumuje domácí drůbež. Použití těchto materiálů proto заслужuje stále detailnější sledování.

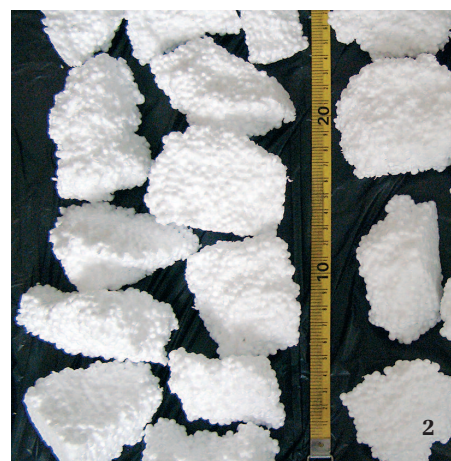
Následující ráno se u otvoru zdržovala dvojice strakapoudů malých a nahlížela do dutiny. Žluna přiletěla až v 11 hodin a pokračovala v načatém díle. Během intenzivního dlabání postupně vyházela dalších 16 kusů polystyrenu podobné velikosti jako předešlý den (obr. 2). Dopřála si dvě přestávky v délce 5 a 7 minut. Po jedné hodině odletěla a vrátila se za 70 mi-
