Výtah ze znaleckého posudku „Určení ceny majetku zapsaného na LV č. 724 v k.ú. Nučice u Rudné, obec Nučice, okres Praha Západ“

Tento dokument obsahuje stručnou charakteristiku majetku nabízeného k prodeji formou obchodní veřejné soutěže na prodej majetku vyhlášené Ústavem termomechaniky AV ČR, v.v.i., dne 1.10.2009.

2.1. Popis a fotodokumentace

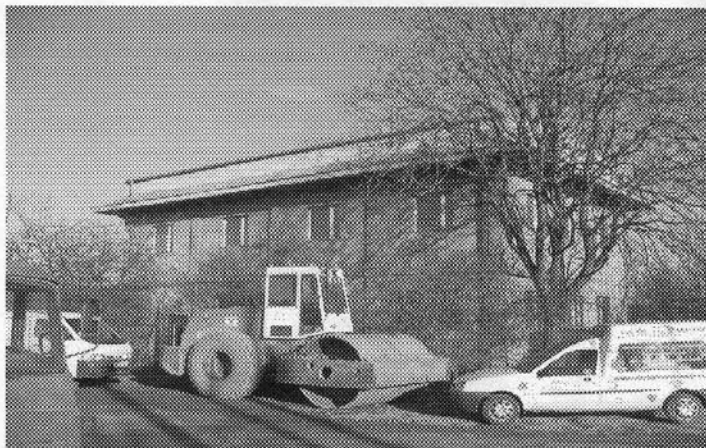
Pohled na budovu z jižní strany

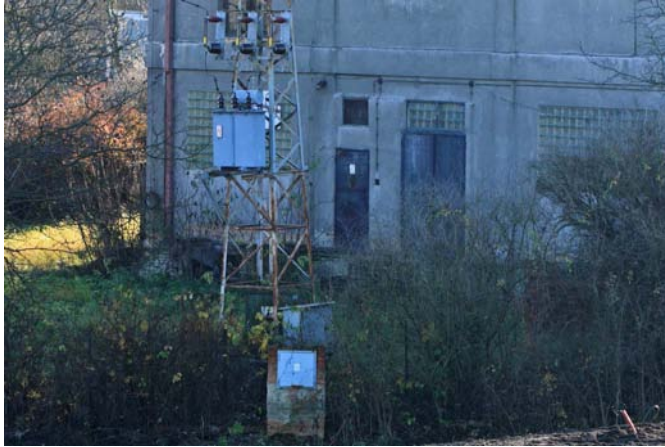
Na hranici pozemku je vlastní odběratelská trafostanice, která je napájena přes odpojovač z venkovní sítě VN. V trafostanici je umístěno fakturační měření odběru el. energie areálu s přepínačem denního a nočního odběru. Součástí trafostanice je jištění dvou vývodů pro napájení objektu. Jeden je přiveden na západní stranu budovy a ukončen litinovým rozvaděčem s nožovými pojistkami. Tímto přívodem je napájena většina vnitřních zásuvkových i světelných obvodů a také akumuláční kamna. Druhý vývod je ukončen ve skříňovém rozvaděči v rozvodně. Odtud se napájí technologické zařízení v budově a podružné rozvaděče.

Trafostanice na severní straně

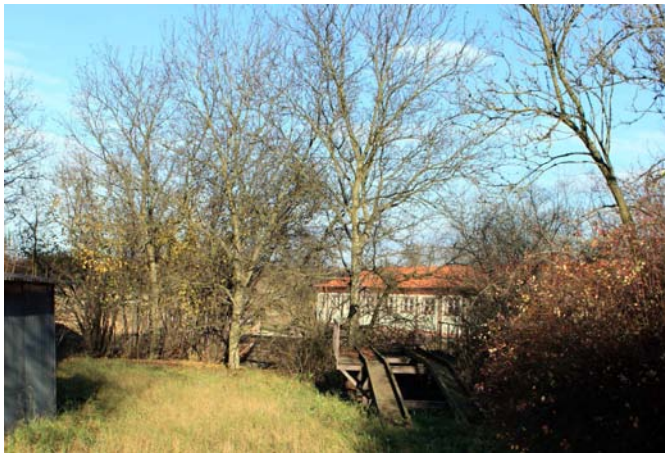
Rampa a stromy na pozemku
