# Pražský hrad a Vyšehrad – dva archeologické areály *in situ*

## Odkaz prvorepublikové archeologie středověku a jeho naplňování (1903-2012)

PhDr. Ivana Boháčová, Ph.D.  
Archeologický ústav AV ČR, Praha, v.v.i.  
Vyhledky na věčnost, Zlích u České Skalice, 2012

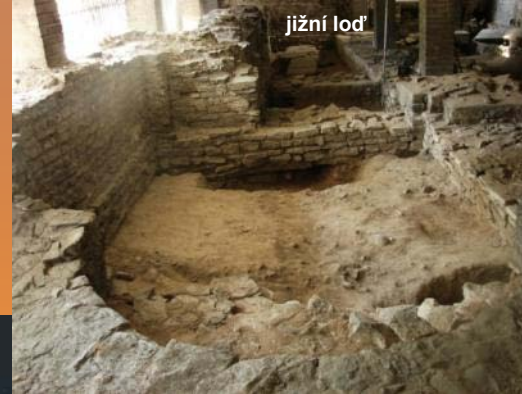
jižní loď

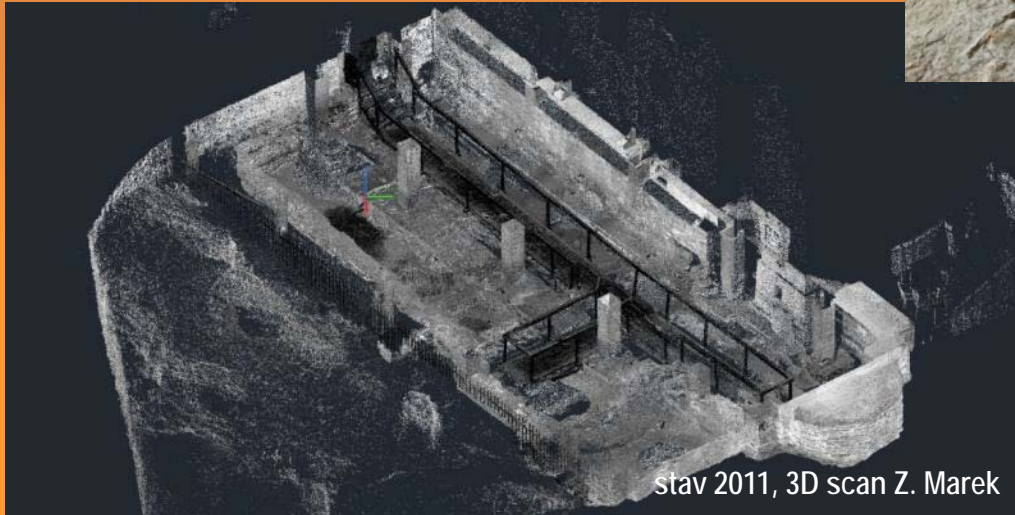
stav 2011, 3D scan Z. Marek

- základové a část nadzemního zdiva, torzálně dochované kulturní souvrství
- železobetonový (pochozí) přístřešek zakotvený v jižní zdi budovy děkanství a nesený několika pilíři
- přirozené proudění vzduchu - od exteriéru odděleno kovovou mříží

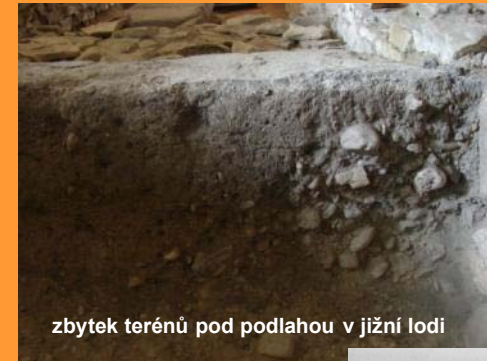
zbytek terénů pod podlahou v jižní lodi

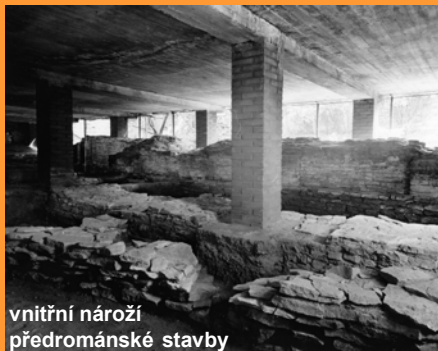
vnitřní nároží předrománské stavby

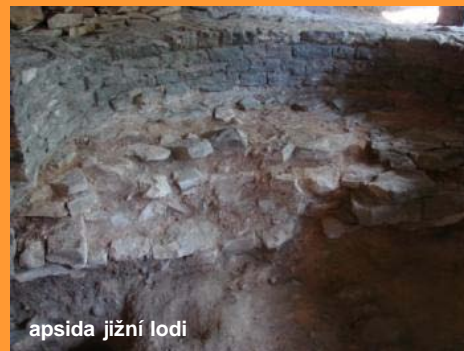
apsida jižní lodi
