Konzervování torz historických dřevěných staveb na Pražském hradě

Ljuba Svobodová, Archeologický ústav AV ČR, Praha, v.v.i.

Fotografická dokumentace tří nejvýznamnějších situací v areálu pod deskou III. nádvoří Pražského hradu

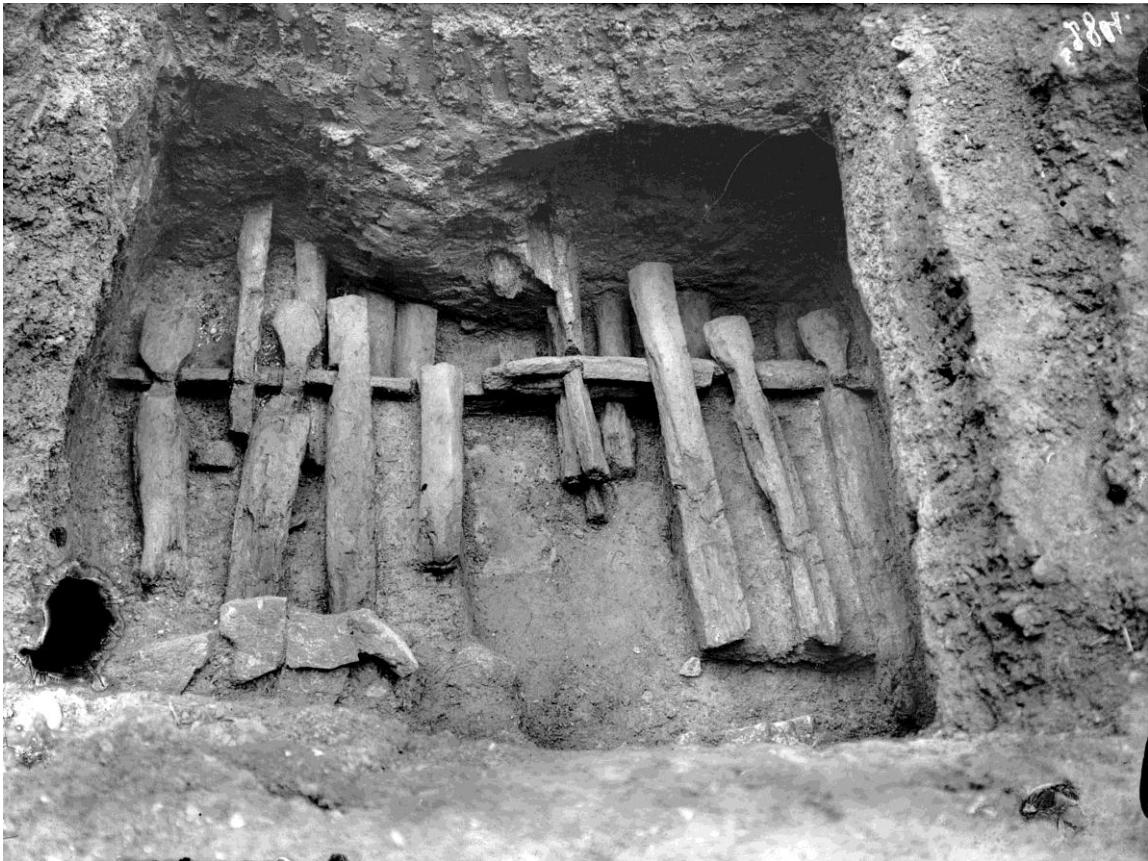
V rámci areálu jsou dochovány pozůstatky obranné hradby nejstaršího opevnění Pražského hradu. Chránila hradiště v době od počátku 10. století do první poloviny 12. století. Jde o typické hradištní dřevo-hlinité opevnění s výztuží z dubových trámů. Starší fázi představuje hradba, z níž je v mimořádném rozsahu dochována čelní kamenná plenta opevnění z nasucho kladené opuky z 10. století. Pozoruhodný je stav dochování komponentů ze starší fáze hradby s komorovou konstrukcí – řemeslně velice zručně opracovaných břevien dřevěné výztuže valu. Prvky dřevěné výztuže jsou tvořeny výlučně dubem a měly ve své většině zachované jádro. Dřevěné prvky v této části jsou jak zapuštěné v půdě, tak i volně položené na hliněném povrchu, a proto jsou ve větším či menším kontaktu se zemí. Prvky dřevěné výztuže byly po konzervaci re-instalovány dle původní dokumentace z roku 1925.

obr. 1. Dřevěná výztuž komorové konstrukce mladší fáze hradištního opevnění z 10. - 11. století, rok 1926

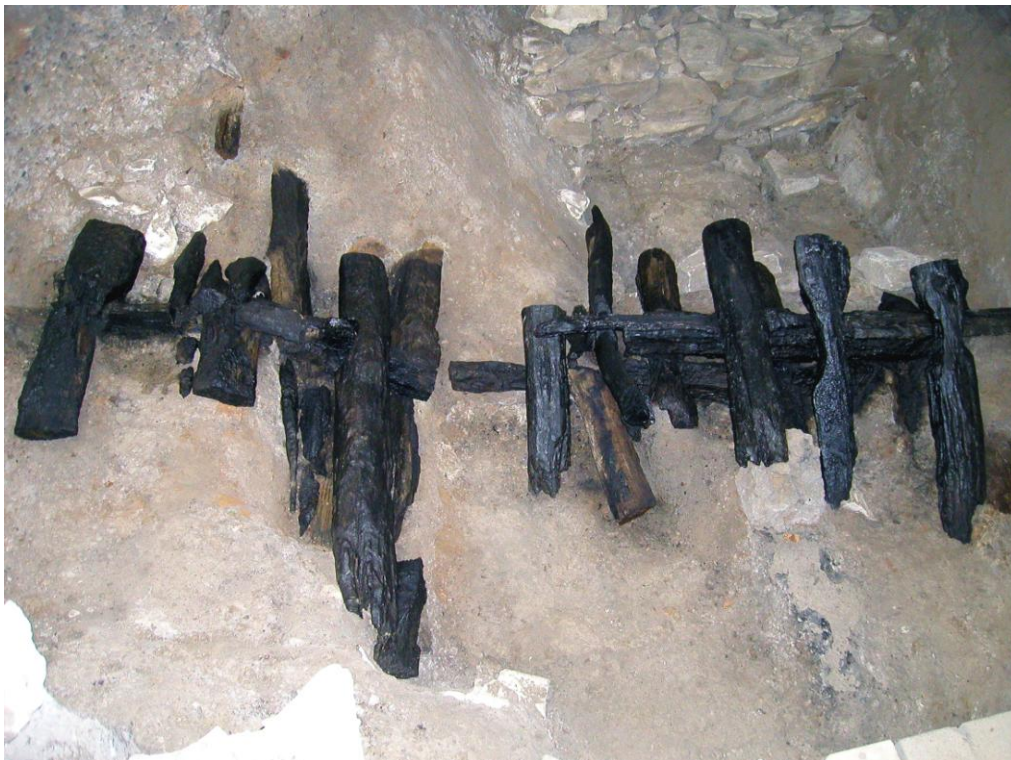
obr. 2. Dřevěná výztuž komorové konstrukce mladší fáze hradištního opevnění z 10. - 11. století, stav po konzervaci roku 2008

Kolísání vlhkosti a teplot v průběhu času způsobilo u části předmětů ze dřeva změny fyzikálně-chemických parametrů, tvarů a mikrostruktury. Po mechanickém očištění bylo třeba provést nejen stabilizaci povrchů, ale i zpevnění zdegradovaného dřevěného jádra, aby se zabránilo pokračování rozpadu dřevní hmoty a aby došlo i k dostatečnému zlepšení mechanických a fyzikálních vlastností dřeva, především zvýšení jeho pevnosti na povrchu i ve hmotě a odolnosti proti působení vlhkosti. Volně ložené stabilnější kusy se penetrují mimo své stanoviště krátkodobým, nejvýše pětiminutovým ponorem do konzervačního činidla - 10 % naředěné vodní akrylátové disperze (PMA) s obchodním názvem Sokrat 2804, resp. 6492. Kusy dřev trvale zapuštěné v zemi se konsolidují na místě postřikem stejným konzervačním činidlem.

Odpadlé a rozbité fragmenty menších rozměrů a hmotností byly po petrifikaci vyhledány a konsolidovány v celek akrylátovou disperzí (PMA) Sokrat 500. Akrylátová disperze vytváří po vytvrzení transparentní polymerní film.

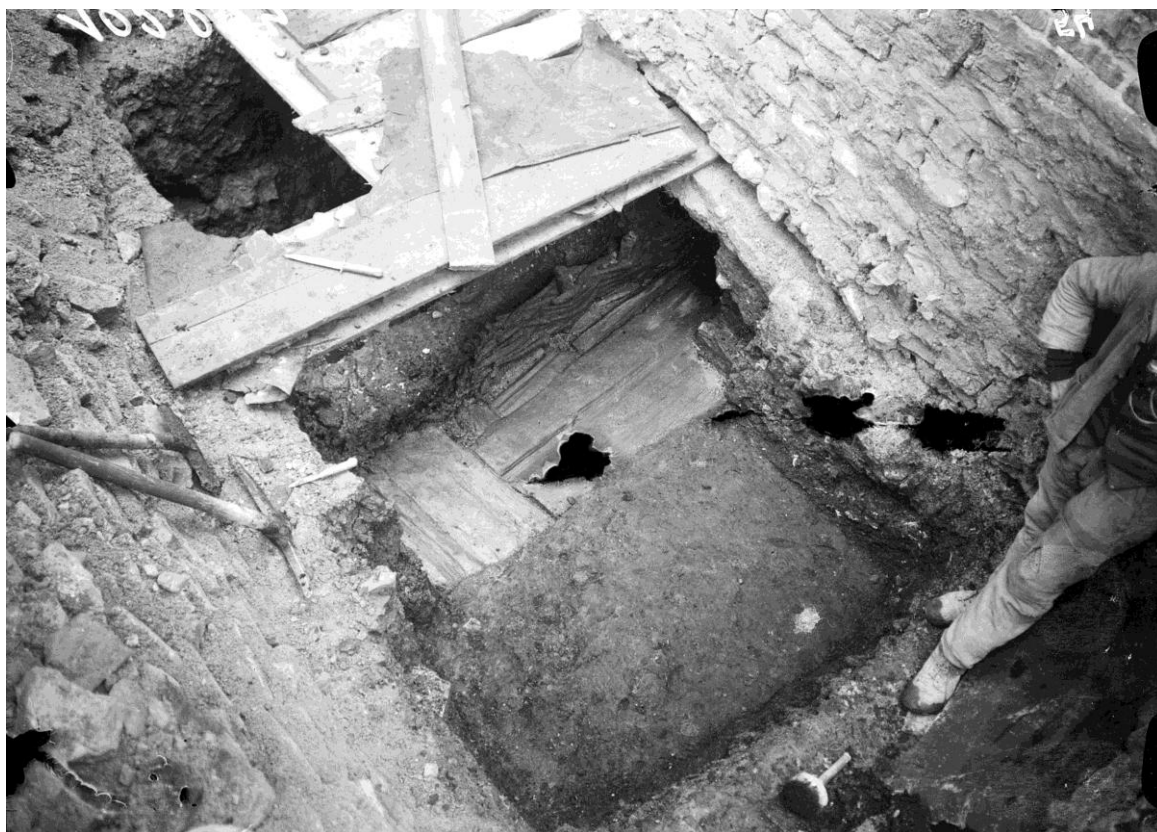
Nejstarší obytnou zástavbu z 10. a 11. století tvořily jednoduché roubené domy, obvykle o jedné místnosti. V úrovni terénu 11. století se nachází zbytky dřevěné pochozí plochy z borovicových prken, s plotem z vrbového proutí. Dřevo tvořící podlahu je jak částečně zapuštěné v zemi, tak volně ložené na jílové vrstvě, která byla v minulosti nárazově podmáčena spodní vodou. Podlaha na západní straně sousedí s přírodním zdrojem vody.

obr. 3. Dřevěná prkenná podlaha s vyplétaným vrbovým plotem pod románskou chodbou, 1925

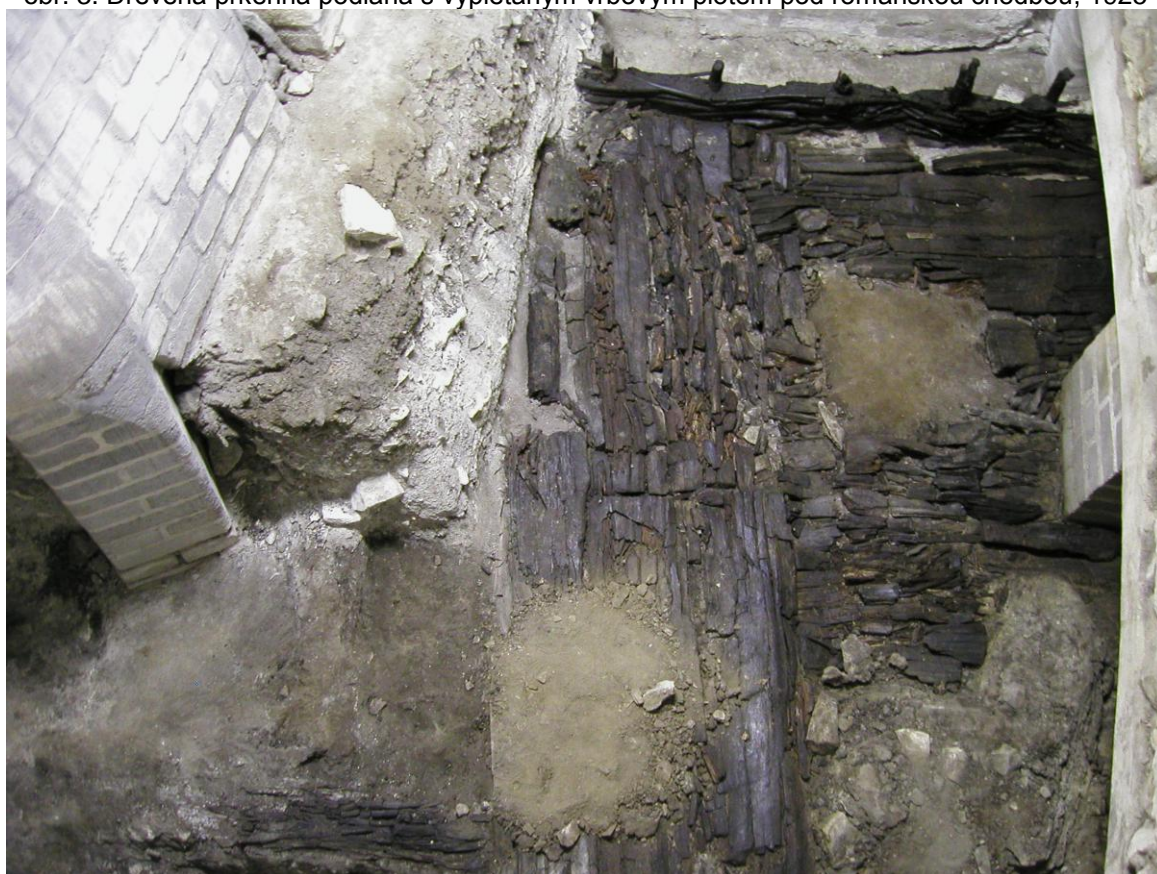
obr. 4. Dřevěná prkenná podlaha s vyplétaným vrbovým plotem pod románskou chodbou, stav po konzervaci roku 2008

Velké ztráty dřevní hmoty a nepřípustně velké praskliny byly doplněny a dotmeleny Rychleschnoucím tmelem na dřevo NCL – S (výrobce: Aliachem a.s., o.z. Synthesia, Pardubice – Semtín), plněným od výrobce suchými třískami a dřevní hmotou v poměru 1 : 1. Po vytvrzení jsou implantáty hutné, pevné a

imitují strukturu povrchu. Dokončené opravy jsou natolik diskrétní, že při zběžném pohledu nejsou patrné a je zajištěn přirozený vzhled dřevěného předmětu. Vytvrzené výplně byly podle potřeby mechanicky obroušeny smirkovým papírem do požadovaného tvaru a tloušťky. Zatím nebyly zaregistrovány negativní projevy tmelu, jako změny barev, praskání, pnutí.

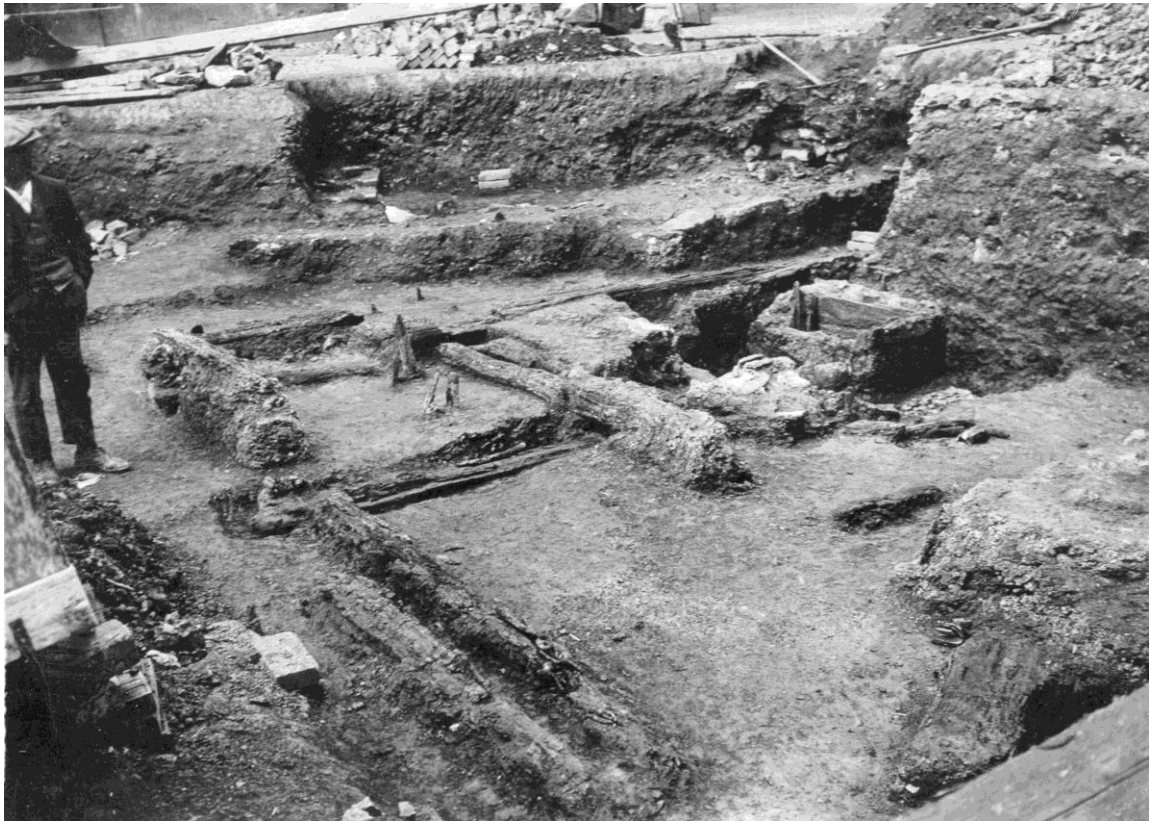
Jde o zbytky dřevěných sídlištních konstrukcí (srubů), tj. trámy a kůly z jedlového dřeva, se stopami opracování, které jsou částečně zapuštěné do země a část je volně položena na zemi. Centrální trám byl ve 40. letech minulého století zavěšen na železnou konstrukci. V hliněné podlaze byla nalezena

dřevěná schránka ze tří jedlových prken, jednoho dubového a jednoho lipového prkna. Většina prvků dřevěné zástavby byla silně rozpadlá a napadená plísněmi.

obr. 5. Pozůstatky půdorysů dřevěných sídlištních konstrukčních staveb z 10. století, pod románskou chodbou, rok 1926

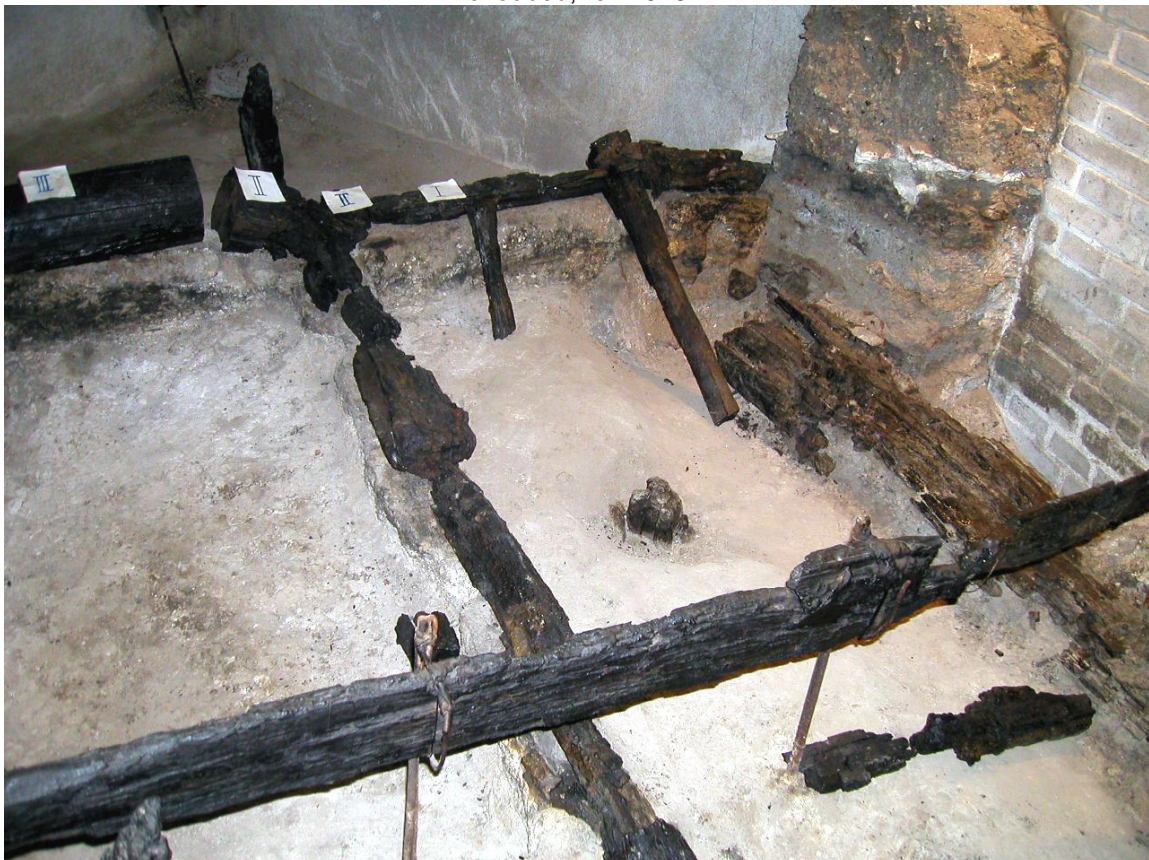
obr. 6. Pozůstatky půdorysů dřevěných sídlištních konstrukčních staveb z 10. století, pod románskou chodbou, stav po konzervaci roku 2008

Nestabilní dřevěné prvky u srubů byly v rámci kontextu svého uložení prolity CHS EPOXY 513.
