Historie a současná obnova archeologického areálu s bazilikou sv. Vavřince v prostoru NKP Praha-Vyšehrad

Ivana BOHÁČOVÁ, Bořivoj NECHVÁTAL

ANOTACE: V roce 2011 byla provedena sanace archeologického areálu s relikty baziliky sv. Vavřince v prostoru NKP Praha-Vyšehrad. Příspěvek se zabývá historií areálu, který vznikl v roce 1934 nad odkrytými pozůstatky hlavní a jižní baziliky a představuje tak jednu z nejstarších prezentací torzální architektury v někdejší Československu. Zde objevené stavby přitom náleží k nejstarším sakrálním památkám české architektury. Autoři představují realizovaný projekt a současně na příkladu této památky přibližují památkovou péči o kulturní dědictví Prahy v období první republiky.

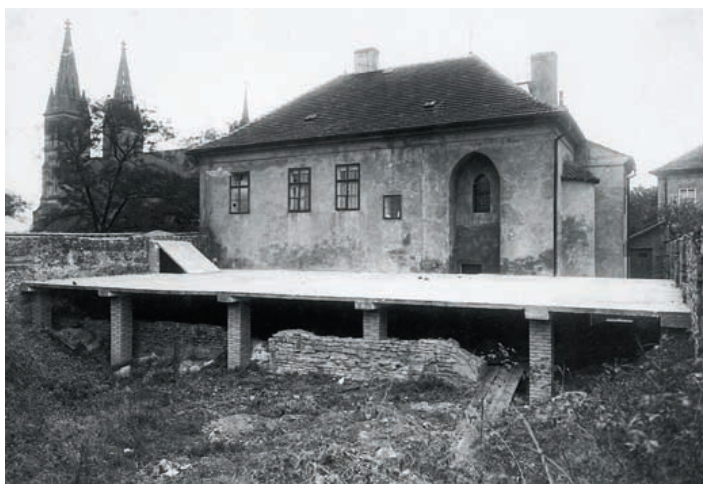
1

Obr. 1. Praha-Vyšehrad, NKP. Prostor zahrady při ně-
kdejší děkanství s odkrytými a zakonzervovanými pozů-
statky baziliky sv. Vavřince a betonovým stropem. (Foto:
A 9088 – Památkový sbor hl. města Prahy, A. Alexander,
10. 10. 1934; Archiv hlavního města Prahy – AHMP
a Archeologický ústav AV ČR, v. v. i. – ARÚ)

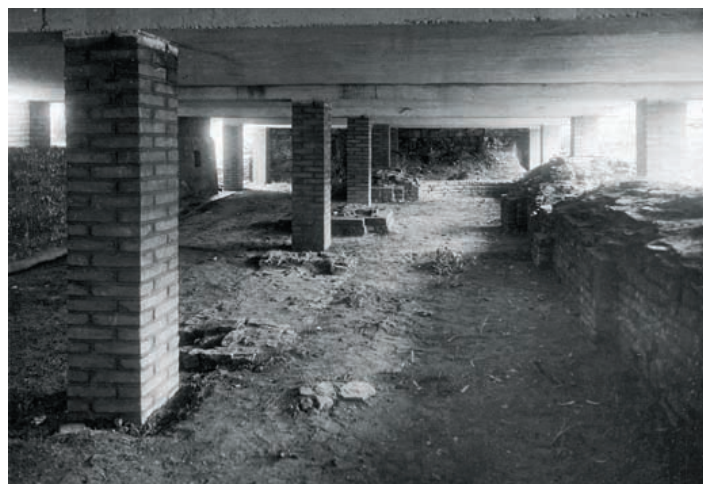
2

Obr. 2. Praha-Vyšehrad, NKP. Bazilika sv. Vavřince. Stav
areálu po dokončení výzkumu a zbudování betonového
stropu. (Foto: A 9090 – Památkový sbor hl. města Prahy,
A. Alexander, 10. 10. 1934; AHMP a ARÚ)

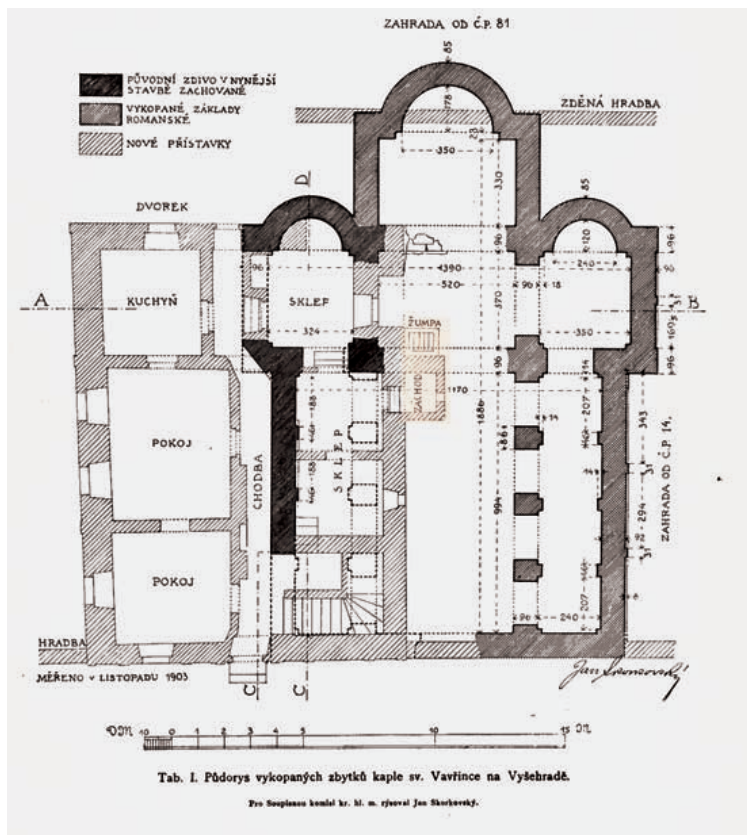
3

Tab. I. Půdorys vykopaných zbytků kaple sv. Vavřince na Vyšehradě.

Obr. 3. Vyšehrad. Půdorys relikvií baziliky sv. Vavřince. Zatímco Herain připisuje autorství zaměření Janu Skorkovskému, v publikaci B. Matějky (1903) je téměř shodný náčrt se stejným datováním (listopad 1903) podepsán Rudolfem Kříženeckým. Náčrt se liší jen v detailech (vyznačením přístavek a uvedením objednatele – Soupisové komise u prvého z nich). Zvýrazněn je prostor prvního nálezu dlaždic z roku 1884. (Reprofoto z HERAIN, J., cit. v pozn. 4, tab. I., 1904)

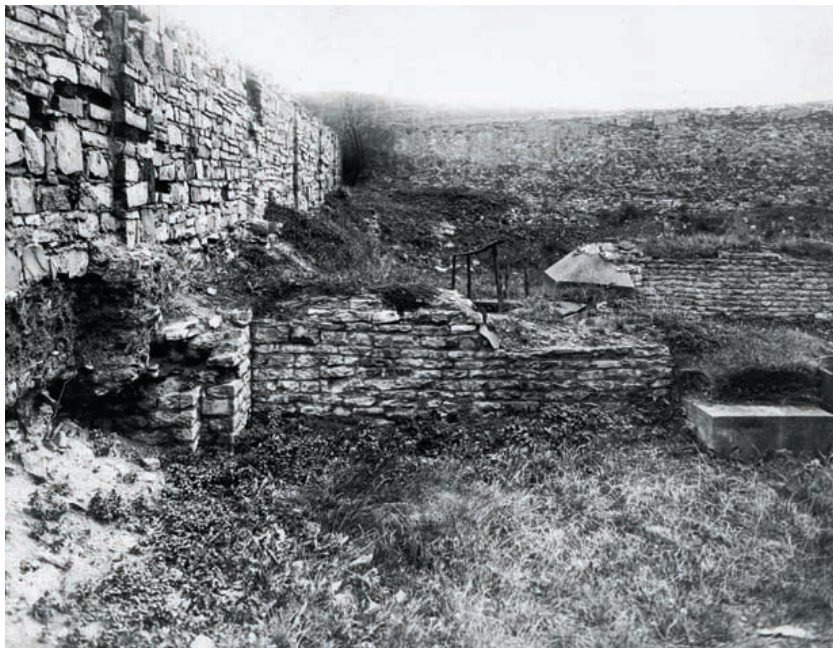
4

Obr. 4. Praha-Vyšehrad, NKP. Bazilika sv. Vavřince, pohled od severu na severní líc zdíva mezi hlavní lodí a jižní apsidou s ochrannými cementovými prvky piliře a jihovýchodního nároží transeptu. (Foto: A 7592 – Památkový sbor hl. města Prahy, A. Alexandr, 10. 10. 1932; archiv AHMP a ARÚ)

vaci objevených zdív či zpracování získaných pramenů. Jednou z výjimek je vyúčtování spol. Ing. Jaromír Schwarz a spol.¹¹ za rok 1925, kdy bylo za dočasné zabezpečení odkrytých zdív baziliky sv. Vavřince (obr. 4) účtováno 5 082,40 Kč.

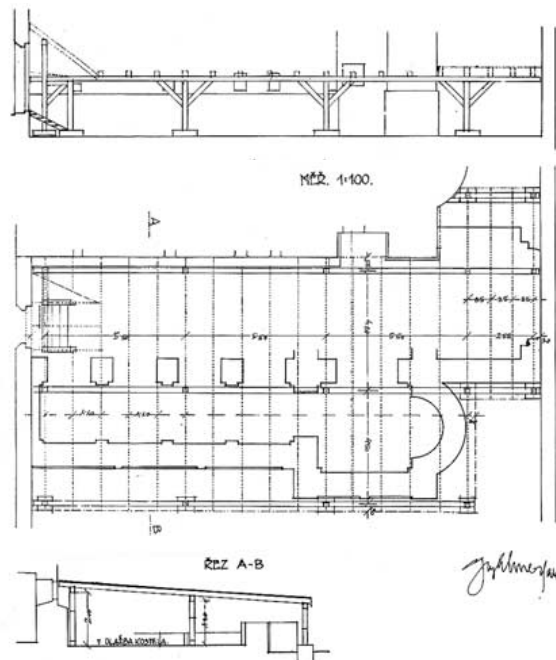
5

Obr. 5. Areál s bazilikou sv. Vavřince. Projekt prozatímního zastřešení z roku 1933. Autor Ing. Jan Almer (vrchní mag. rada, člen Pam. sboru). (Reprofoto: detašované pracoviště ARÚ – Vyšehrad, 2012)

Při konfrontaci prvotního projektu s realizovaným řešením je zřejmé, že jeho koncepce *zatímního zastřešení* v základních rysech definitivnímu řešení odpovídá. Areál byl zpřístupněn po schodišti (obr. 5), po němž bylo možné sestoupit až přímo na upravenou podlahu, situovanou cca do výše 80 cm pod úroveň koruny obvodového zdiva jižní lodi. Náčrt řezu počítá s dlažbou kostela jako s výchozí úrovní (úprava pochozí úrovně dlažbou či jiným způsobem ale nebyla v interiéru stavby v 60. letech patrná). Návštěvník by se tak pohyboval přímo v úrovni někdejší podlahy baziliky, tedy těsně nad úrovní ústupků základů baziliky, resp. těsně nad korunami zdiva průběžných mezilodních pasů. Shodně s definitivní úpravou vnější ohraničení areálu respektuje jižní zeď transeptu. Strop měl být nesen dřevěnou konstrukcí, zakotvenou ve třech řadách na čtyřech bodech. Zatímco konstrukce v interiéru baziliky měla být zřejmě jen zapřena do podlahy baziliky, vnější stojky jsou zakotveny ve zděných pilířcích. Areál byl původně koncipován jako průchozí, neboť do

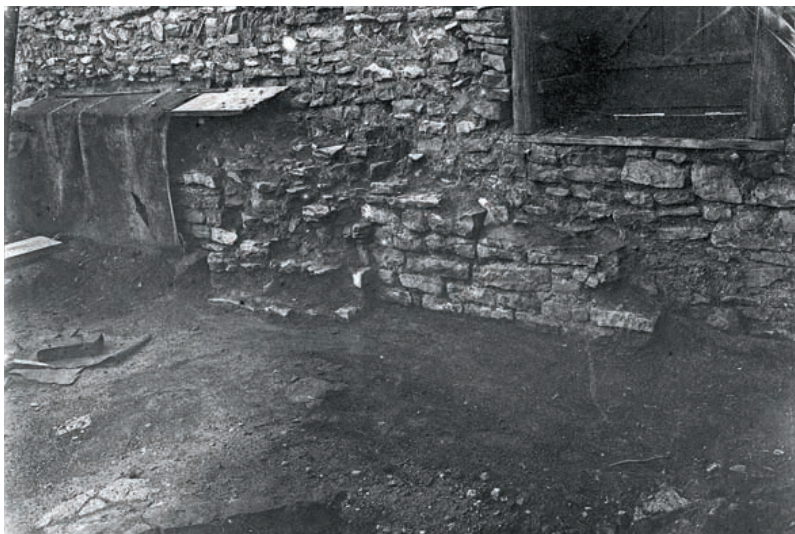
6

Obr. 6. Praha-Vyšehrad, NKP. Osazení provizorních vrat ve vybourané ohradní zdi. Dole pozůstatky západní obvodové zdi baziliky. V úrovni podlahy patrné ojedinělé dlaždice in situ. Evidenční číslo a autor neznámé. (Reprofoto: detašované pracoviště ARÚ – Vyšehrad, 2012)

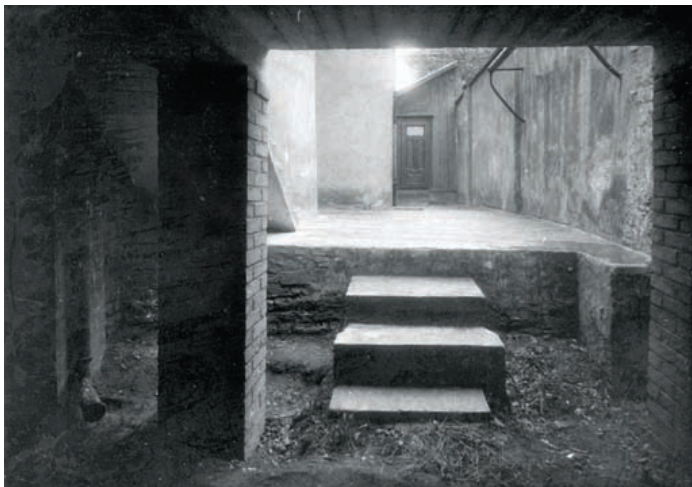
7

Obr. 7. Praha-Vyšehrad, NKP. Areál s bazilikou sv. Vavřince. Schody zřízené od severu do hlavní lodi (nověji vstup zrušen). (Foto: A9099 – Památkový sbor hl. města Prahy, A. Alexandr, 10. 10. 1934; archiv AHMP)

hlavní lodi bylo možné sestoupit i od severu ze dvorku za severní apsidou baziliky (obr. 7). V rámci definitivního řešení zpřístupnění areálu veřejnosti byly dřevěné podpory nahrazeny cihelnými pilíři, nesoucími betonovou desku. Rozestupy mezi pilíři byly o něco zkráceny, takže betonový strop je v současnosti nesen třemi řadami pěti pilířů. Zčásti jsou ukotveny v obvodových zdech, střední řada je ale zakotvena přímo na historickém zdivu, tedy způsobem dnes již nepřipustným (obr. 8). Zvláště expono-

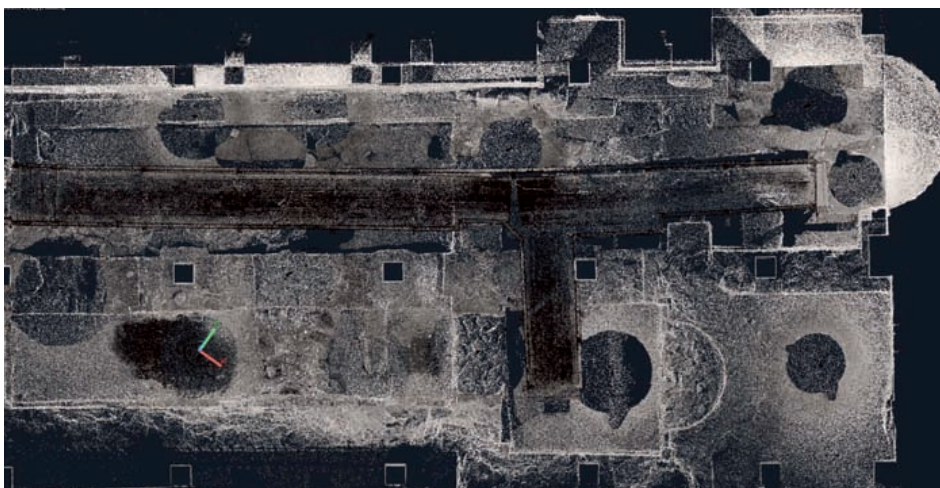
8

Obr. 8. Praha-Vyšehrad, NKP. Areál s bazilikou sv. Vavřince. Pohled shora – 3D dokumentace stavu areálu před zahájením projektu. (3D scan: Zdeněk Marek, scanner Pharo, 2011)

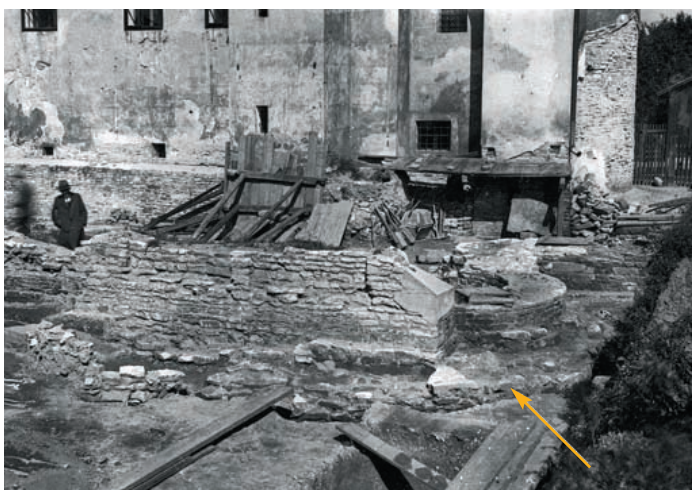
9

Obr. 9. Praha-Vyšehrad, NKP. Areál s bazilikou sv. Vavřince. Stav 1925 (?). Evidenční číslo a autor neznámé. Šipkou označeno zdivo oblouku jižní apsidy předrománské stavby předcházející vznik baziliky. (Reprofoto: detašované pracoviště ARÚ – Vyšehrad, 2012)

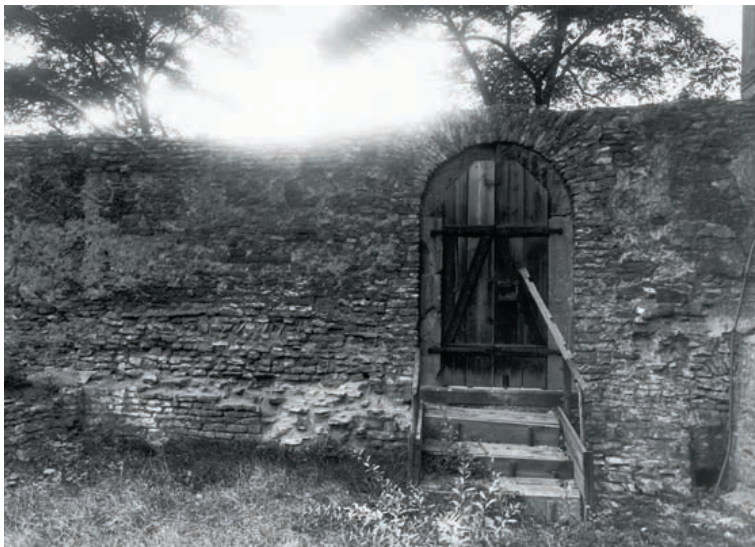
10

Obr. 10. Praha-Vyšehrad, NKP. Areál s bazilikou sv. Vavřince. Vchod do areálu s vykopávkami. Pseudorománský portál do míst předpokládaného vstupu do baziliky nechal osadit kanovník E. Šittler. (Foto: A2669 – Památkový sbor hl. města Prahy, A. Alexandr, 8. 10. 1926; archiv AHMP)

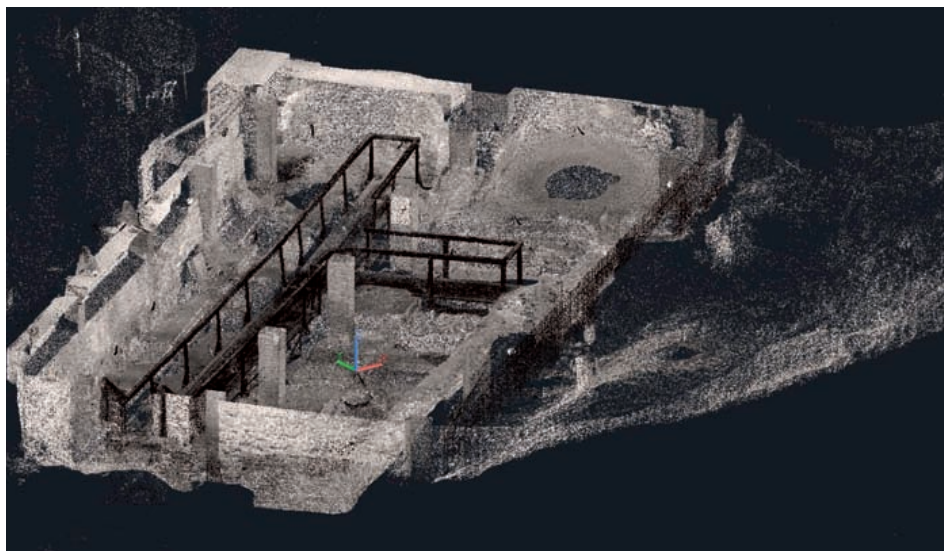
11

Obr. 11. Praha-Vyšehrad, NKP. Areál s bazilikou sv. Vavřince. Pohled od jihozápadu. 3D dokumentace stavu areálu včetně situování dřevěné lávky pro návštěvníky před zahájením projektu sanace v roce 2011. (3D scan: Zdeněk Marek, scanner Pharo, 2011)

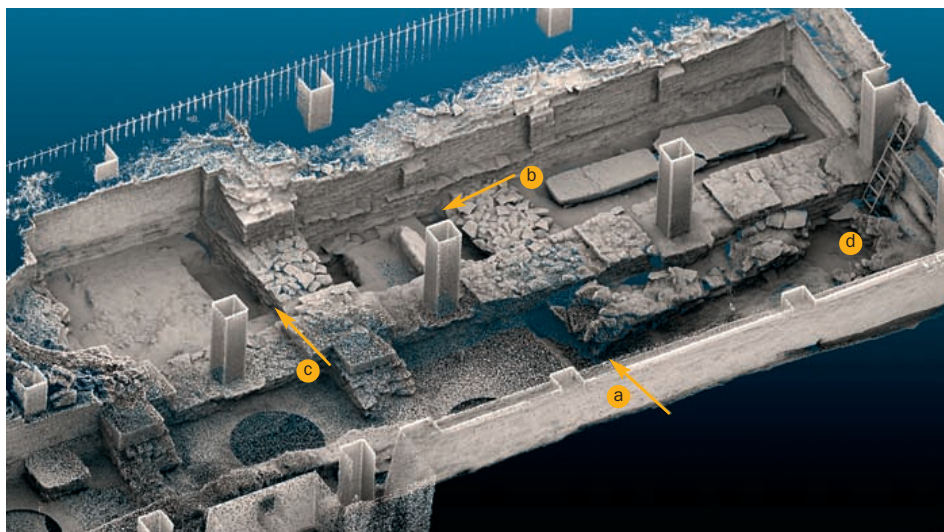
12

Obr. 12. Praha-Vyšehrad, NKP. Areál s bazilikou sv. Vavřince. 3D dokumentace stavu interiéru baziliky po odstranění zásypů z jednotlivých výzkumných etap a vyhloubení drobných sond do podlaží podél vnitřních liců jižní části zdiva starší stavby. Relikty starší stavby: a – dříve odkryté vnitřní jihozápadní nároží, b – směr pokračování zdiva k východu, c – směr pokračování zdiva k jihu, d – narušení západní obvodové zdi. Stav před zasypáním interiéru baziliky do úrovně základového ústupku. Dokumentace před znovuodkrytím jižní apsidy. (Vizualizace: Zdeněk Marek, scanner Pharo září–říjen 2011, zpracování dat Matouš Semerád, 2014)

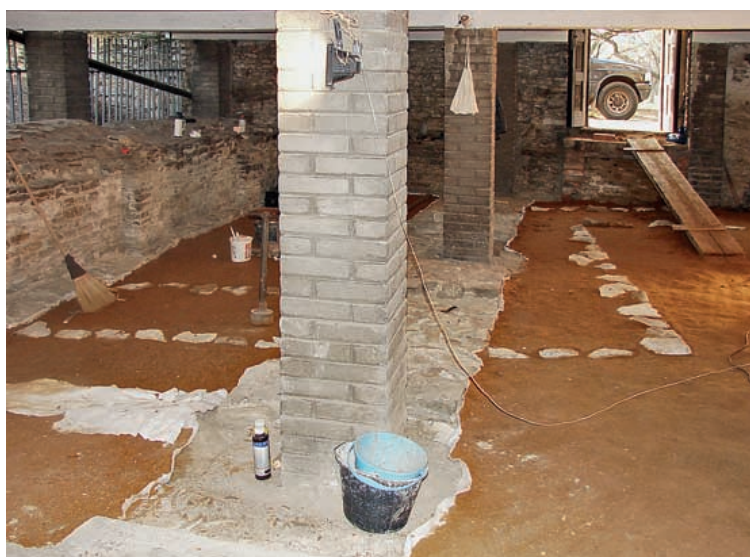
13

Obr. 13. Praha-Vyšehrad, NKP. Areál s bazilikou sv. Vavřince. Ivana Boháčová – Jan Mjartan: Stylizované vyznačení průběhu zdiva předrománské stavby. (Foto: Jan Mjartan, 2011)

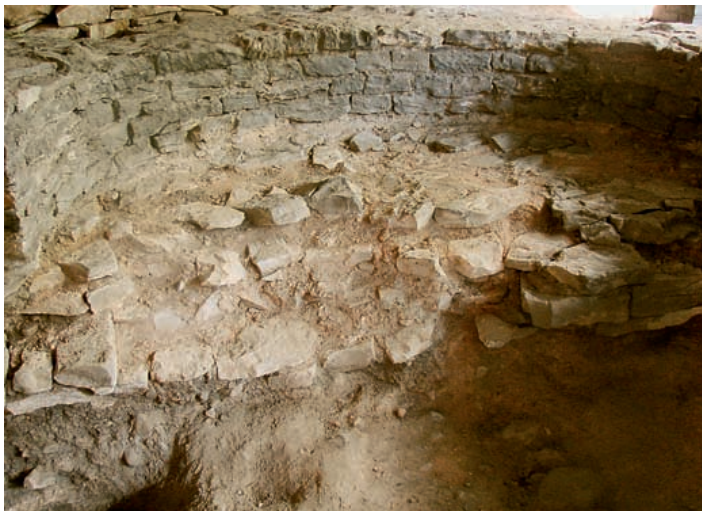
14

Obr. 14. Praha-Vyšehrad, NKP. Bazilika sv. Vavřince. Poškozená zadržka apsidy jižní lodi baziliky. Stav 22. srpna 2011. (Foto: Ivana Boháčová, 2011)

Vlastní sanace areálu se řídila několika základními pravidly: 1) Zásahy do terénu mimo podloží terénu byly omezeny na již prozkoumané terény, resp. na začištění dříve dosažených úrovní nebo kompaktních povrchů značně degradovaných terénů či zdív. 2) Zdiva byla po separaci geotextilií zasypána hrubozrnným pískem do úrovně umožňující pohyb v areálu, která odpovídá přibližně rozhraní základového a nadzemního zdiva baziliky a blíží se úrovni původní podlahy. 3) Zdivo starší, předrománské stavby stavěné na jílové pojivo bylo zasypáno kompletně a linie průběhu jeho dochovaných líců byla nad úrovní koruny zdiva znázorněna opukovými kameny, volně loženými a zapuštěnými v písku (obr. 13). 4) Veškeré sanační zásahy byly prováděny jako minimalistické, dozdívky byly zvoleny jen v místech, kde hrozila destrukce, zdicím materiálem byla vápenná malta. Výjimkou, která vybočila z tohoto pravidla, byla úprava hloubkově narušené zadržky jižní apsidy (obr. 14), k jejímuž poškození dělníky společnosti RK stavební, s. r. o., došlo ještě v průběhu sanačních prací. V nutné míře byly zpevněny hliněné bloky a jílové pojivo starší stavby (ad konzervace a užití prostředky blíže konzervátorská zpráva).²⁷

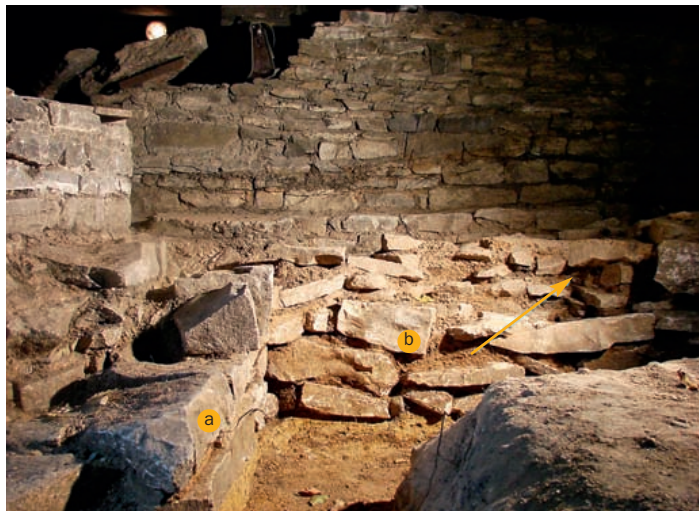
15

Obr. 15. Praha-Vyšehrad, NKP. Bazilika sv. Vavřince. Pohled od jihu na nejvýchodnější úsek dochovaného zdiva předrománské stavby pod jižní apsidou baziliky sv. Vavřince: a – ukončení oblouku jižní apsidy, b – pokračování zdiva k východu. Vyznačena přibližná pozice keramických nálezů. (Foto: Ivana Boháčová, 2011)

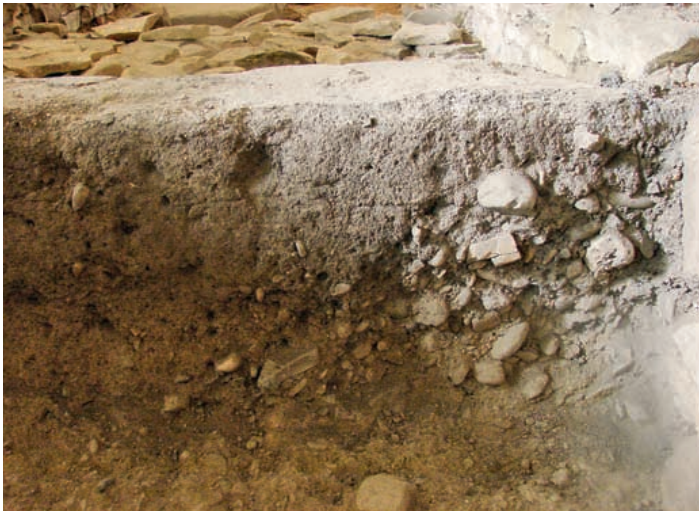
16

Obr. 16. Praha-Vyšehrad, NKP. Bazilika sv. Vavřince. Detail severní části terénního bloku s maltovou krou ve svrchní části a výběhem říční terasy na bázi stratigrafie. Kontaktní prostor mezi svrchní částí stratigrafie a základovým pasem hlavní lodi byl dlouhodobě exponován a je poškozen. Vztah maltové kry a zdi nelze na snímku jednoznačně interpretovat, kresebná dokumentace výzkumu zachytila ještě její průběh nad základovým vykopem pasů. (Foto: Ivana Boháčová, 2011)

Problémem je absence pramenů, na jejichž základě by bylo možné datovat vznik starší z obou staveb. Jedinou oporou, kterou máme k dispozici, je stratigrafická pozice této stavby vůči bazilice a samotné počátky raně středověkého Vyšehradu.²⁸ Osamocené keramické zlomky, získané z východní části jejího obnaženého zdiva, se technologií hlásí k běžné produkci mladší fáze středohradištního, případně starší fázi mladohradištního období. Byly nalezeny autorkou projektu při začišťování situace pro dokumentaci (obr. 15) v hliněném pojivu předrománské stavby. Pokus o odebrání vzorku pro pylové analýzy, případně analýzu C14 byl zcela neúspěšný, neboť sediment organickou složkou neobsahoval. Posledním typem analýzy byl rozbor uloženin z dochovaného terénního bloku. Vzorek byl odebrán v jeho jižní části těsně pod předpokládanou úrovní podlahy baziliky, která se makroskopicky projevovala na povrchu bloku vrstvičkou více či méně kompaktní maltoviny (obr. 16). Analýza vzorku přítomnost malty nepotvrdila,²⁹ prokázala však vztah mezi antropogenní činností a vznikem uloženin těsně nad úrovní přirozeného terénu. Autor analýzy se přiklání k záměrné tvorbě souvrství, kterou preferuje před náhodným ukládáním např. stavebního odpadu. Zvažována je i možná souvislost mezi touto vrstvou a podkladem pro uložení dlaždic. Maltové lůžko je opakovaně zmiňováno i autory prvorepublikového výzkumu. Je tak pravděpodobné, že v konkrétním místě odběru v jižní části bloku maltová kra nezůstala dochována. V každém případě tento dochovaný kontrolní blok obsahuje poslední pozůstatek situace označené aktéry prvorepublikového výzkumu za hliněnou podlahu. Tu lze považovat za nejstarší doklad antropogenních aktivit v daném místě. Pod ním se nalézají již jen vrstva charakteru půdního typu, překrývající relikt valounové vrstvy, náležící jednomu z nejvýše položených pozů-

statků vltavské terasy. Současně je torzo tohoto bloku dnes již posledním dokladem prvo- stratigrafie v interiéru baziliky.

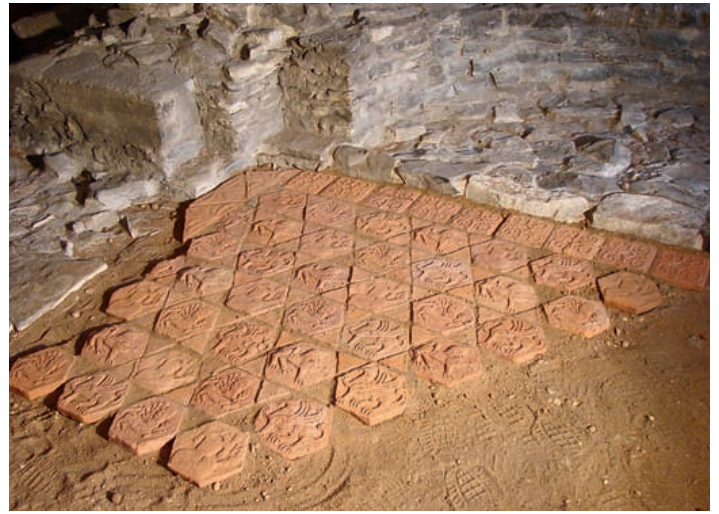
17

Obr. 17. Praha-Vyšehrad, NKP. Bazilika sv. Vavřince. Pohled k závěru jižní lodi baziliky s instalací repliky vyšehradské dlažby před apsidou v jižním poli transeptu. Pracovní záběr – fáze před definitivním dokončením, stav 5. 11. 2012. (Foto: Ivana Boháčová, 2011)

pravidelně setkáváme i na památkách architektury na raně středověkých tympanonech. S dlaždicí tohoto typu lze tedy počítat jako se současnou s dlaždicemi šestibokými. Výchoziskem pro zvolenou skladbu byly zejména primární prameny, kterých je však naprostý nedostatek. Proto lze řešení skladby (obr. 17) považovat jen za jedno z možných.³⁵
