KONZERVACE LITAVSKÝCH VÁPENCŮ S VYUŽITÍM
PROSTŘEDKŮ NA BÁZI NANOČÁSTIC HYDROXIDU
VÁPENATÉHO

KONSERVIERUNG VON LEITHAKALKEN AUF BASIS VON
CALCIUMHYDROXID-NANOPARTIKELN

Zuzana Slížková | Karol Bayer | Johannes Weber | Editoři / Herausgeber

Výsledky studií použití vápenných nanomateriálů pro konzervaci
historických sochařských a architektonických děl z litavských vápenců
v České republice a v Rakousku

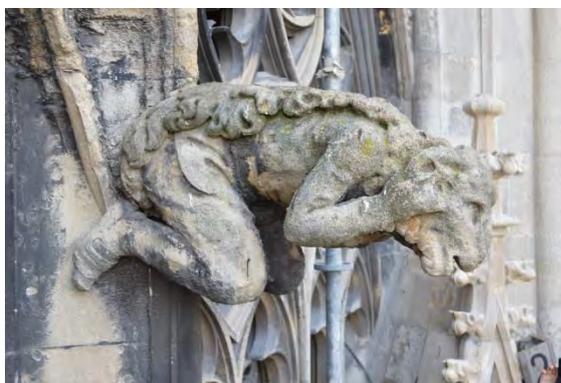
↑ Poškození v důsledku zvětrávání na chrlič z litavského vápence na Dómu sv. Štěpána ve Vídni
↑ Verwitterungsschäden an einem Wasserspeier aus Leithakalk am Wiener Stephansdom

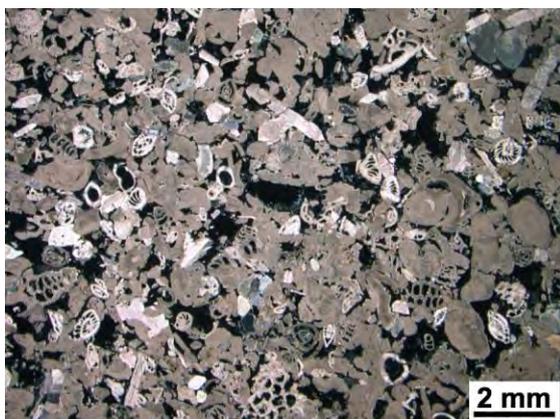
↑ Výbrus, vápenc St. Margarethen, měkká varieta, procházející světlo, zkřížené nikoly
↑ St. Margarethner Leithakalk vom Typ „Weich“ im Dünnschliff; Durchlicht, gekreuzte Polarisatoren

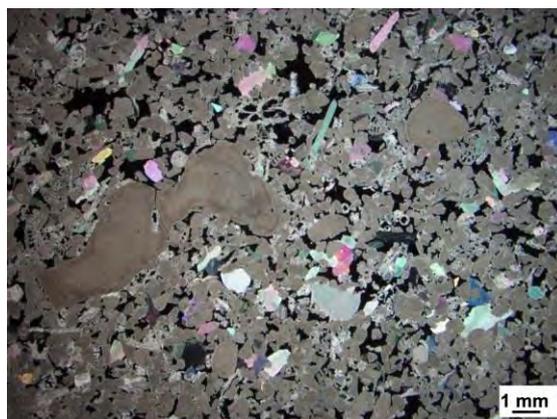
↑ Výbrus, vápenc St. Margarethen, středně tvrdá varieta, procházející světlo, zkřížené nikoly
↑ St. Margarethner Leithakalk vom Typ „Mittelhart“ im Dünnschliff; Durchlicht, gekreuzte Polarisatoren

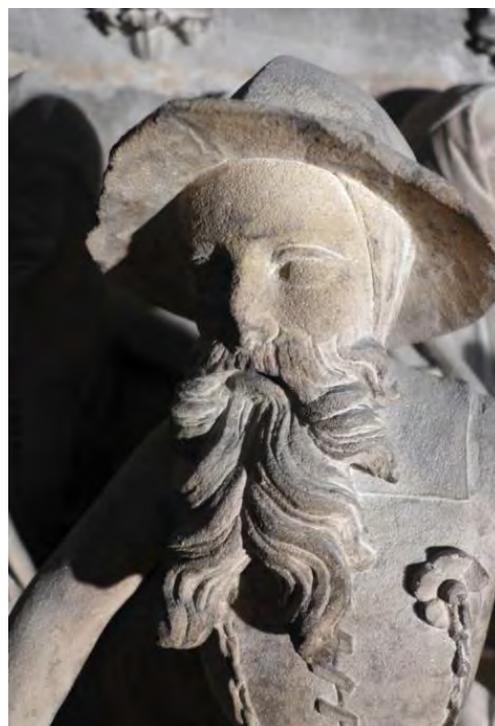
↑ Detail figurální výzdoby z vápence Au na Dómu sv. Štěpána ve Vídni
↑ Detail einer Skulptur aus Auer Leithakalk vom Singertor des Wiener Stephansdoms

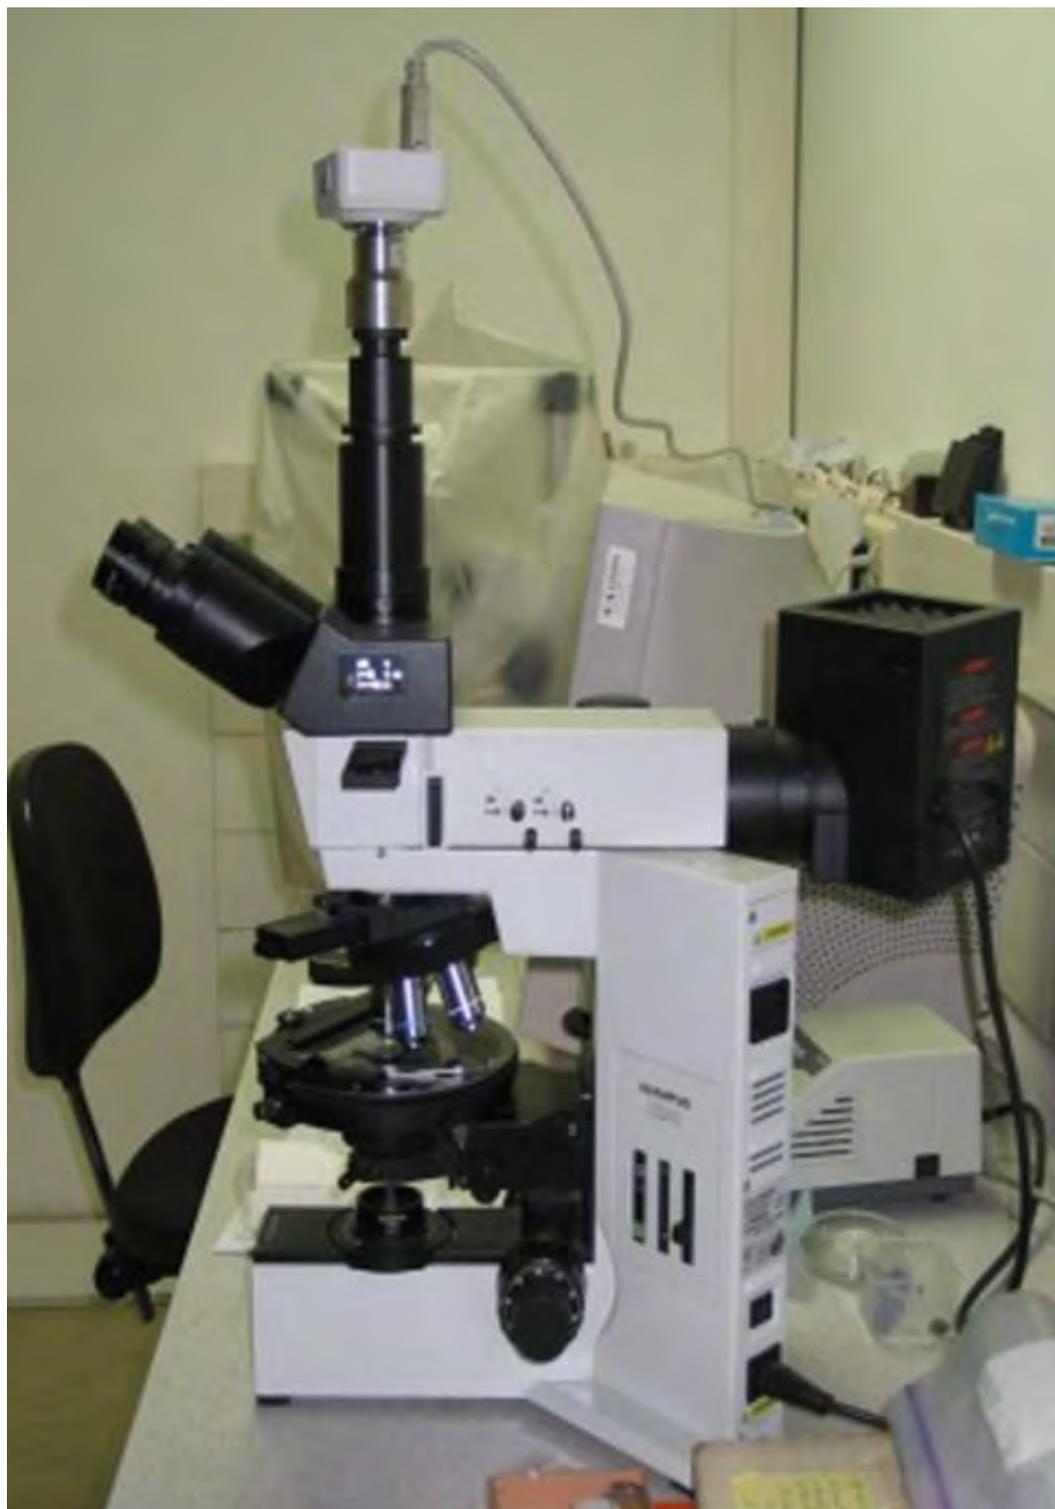
↑ Polarizační mikroskop

↑ Polarisationsmikroskop

Jednou z výhod optického mikroskopu je možnost zkoumání vzorků (mikroskopických preparátů) od nízkých až po střední zvětšení (ca. 10- až 1000-násobné zvětšení), což dovoluje zachycení i větších ploch vzorku ve výbrusu. Dvojlom představuje primární rozlišovací kritérium polarizační mikroskopie, což ale předpokládá krystalickou strukturu zkoumaného materiálu. Účinné látky zpevňovacích prostředků jsou obvykle v amorfni nebo kryptokrystalické formě a proto optická mikroskopie sama o sobě nemusí být vždy dostačující. Jako další mikroskopická metoda se používá rastrovací elektronová mikroskopie, která má tu výhodu, že ve srovnání s optickou mikroskopií dovoluje vyšší hloubkovou ostrost i při větších zvětšeních. Rastrovací elektronový mikroskop (REM) využívá několik fyzikálních i technických principů, které umožňují velmi dobré zobrazení detailů na výbrusech i vzorcích s nerovným povrchem. Současně je možné využít emitované RTG – záření na chemickou prvkovou analýzu výseku nebo i jednotlivých bodů zkoumaného vzorku.

Einer der Vorteile des Lichtmikroskops liegt in der Möglichkeit, das Präparat in einem weiten Bereich von niedrigen bis mittleren Vergrößerungen zu untersuchen (etwa 10- bis 1.000-fach), womit auch größere Ausschnitte von Schliffen erfasst werden können. Da das Prinzip der Doppelbrechung ein primäres Erkennungsmerkmal im Polarisationsmikroskop darstellt, das allerdings eine kristalline Struktur voraussetzt, und da Wirkstoffe von Festigern zum Teil im amorphen oder kryptokristallinen Zustand vorliegen, ist dieses Verfahren alleine nicht immer ausreichend. Als weiterführende Methode ist die Rasterelektronenmikroskopie von Vorteil, welche – im Gegensatz zu lichtoptischen Durchlichtmikroskopen – eine höhere Schärfentiefe der erzeugten Abbildungen der Probenoberflächen erlaubt. Das Rasterelektronenmikroskop (REM) beruht auf mehreren Effekten, die Details von unebenen Probenflächen oder aber von polierten Schliffen abbilden und zugleich die emittierte Röntgenstrahlung zur chemischen Analyse des Bildausschnitts oder einzelner Punkte verwendet.

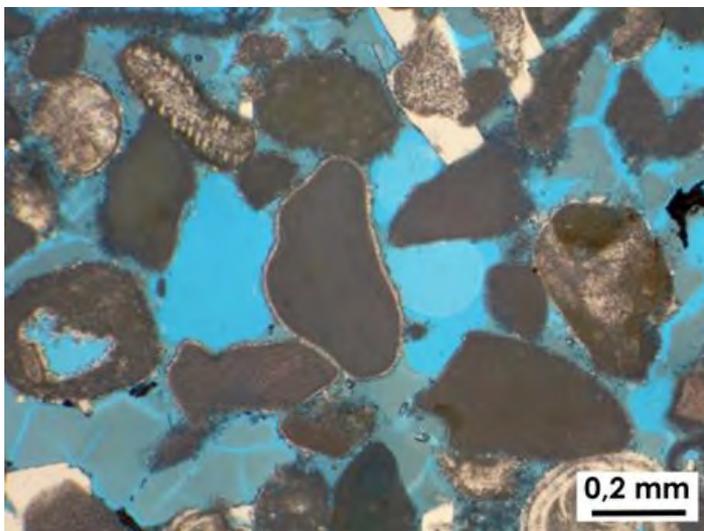
← Výbrus litavského vápence zpevněného prostředkem CaLoSiL; zpevňovací prostředek je lokálně viditelný pouze neostře.
 ← Dünnschliffbild eines mit CaLoSiL getränkten Leithalkes: das Festigungsmittel ist partiell nur unscharf sichtbar

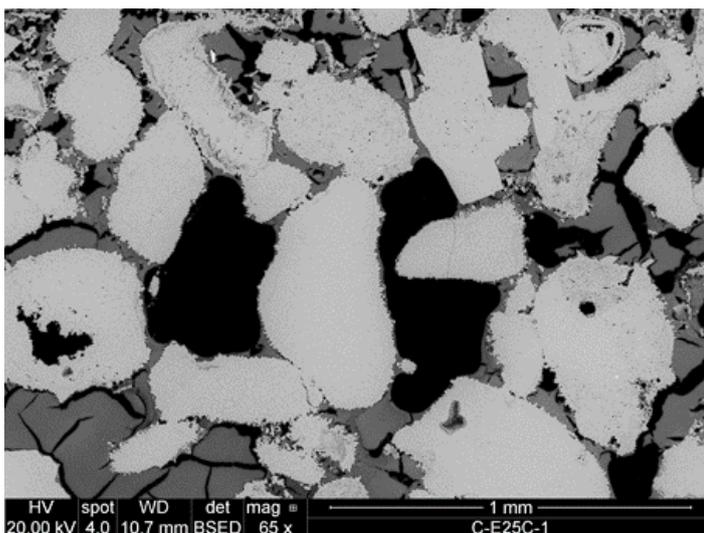
← Snímek stejné části vzorku jako na vedlejším obrázku, zhotovený pomocí rastrovacího elektronového mikroskopu (detektor odražených elektronů), z důvodu jasnějšího zobrazení struktury, lze lépe verifikovat a odlišit zpevňovací prostředek ve struktuře substrátu.
 ← Aufnahme am REM des selben Probenausschnittes wie bei Abb. 5: auf Grund der klaren Strukturen ist das Festigungsmittel (grau) hier leicht zu verifizieren

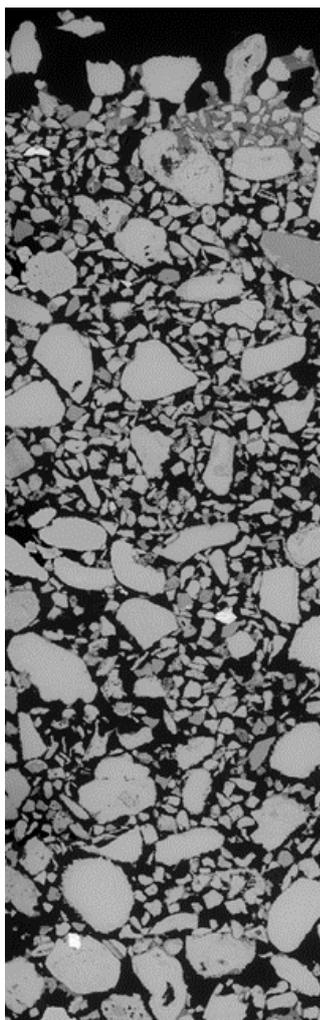
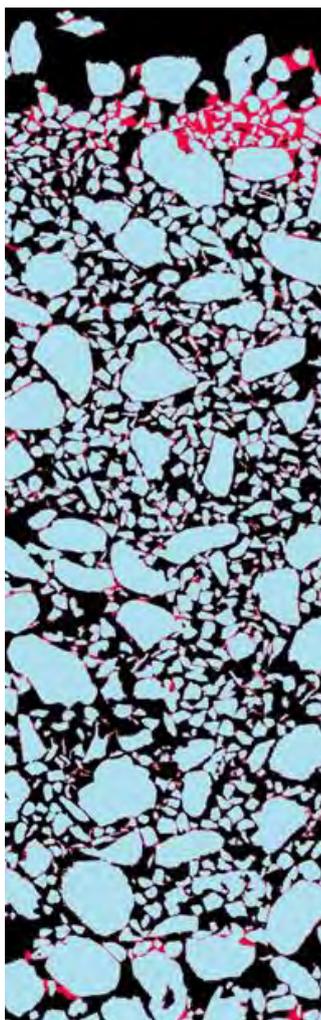
← Průřez vzorkem zpevněným prostředkem CaLoSiL v laboratorních podmínkách. Obrázek vlevo REM/BSE a obrázek vpravo edice v nepravých barvách.
← Querschnitt einer im Labor mit CaLoSiL getränkten Probe und Falschfarbenedition derselben

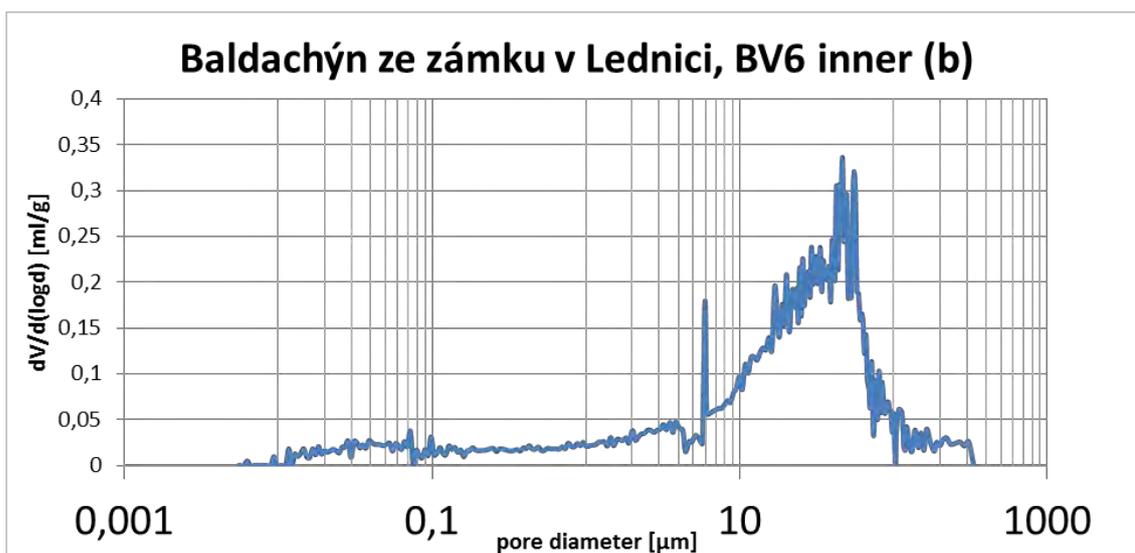
↑ Výsledek měření pomocí rtuťové porozimetrie - objemová distribuce velikosti otevřených pórů vápence použitého na zhotovení baldachýnu z kostela Sv. Jakuba v areálu státního zámku v Lednici.

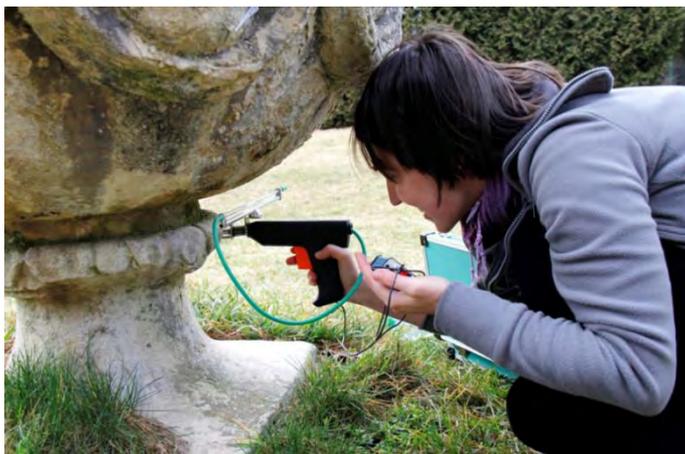
← Měření nasákavosti
mikrotrubicí na váze v
zahradách zámku Valtice

← Die Messung der
Wasseraufnahme mittels eines
Mikroröhrchens an der Vase im
Garten des Valtice Schlosses

Die Wasseraufnahme vor und nach der Festigung kann durch eine wiederholte Messung am derselben Punkt verglichen werden. Vor der Festigungsbehandlung sollte dadurch auch festgestellt werden, wie gut das Material die Festigungsmittel, die immer in flüssiger Form vorliegen, aufnehmen wird. Mit dieser Methode ist es möglich auch eventuelle Veränderungen der Porosität nach der Festigung ohne Probenahme festzustellen.

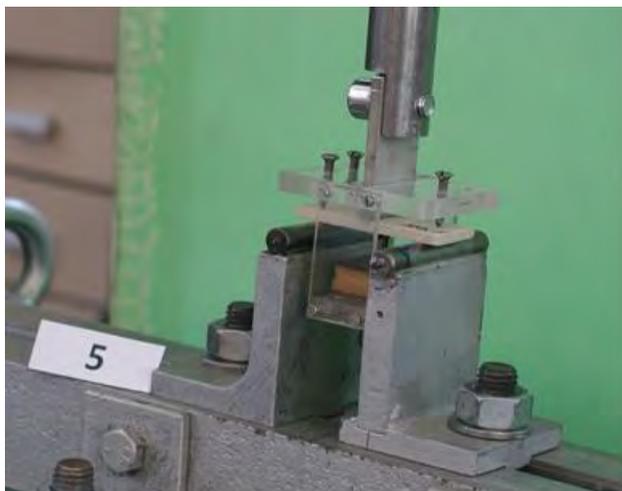
← Měření pevnosti v tahu za ohybu
(tříbodové měření)

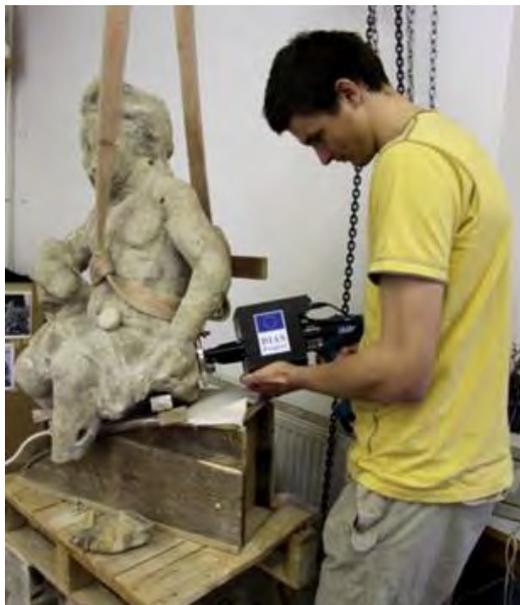
↑ Zjišťování pevnostního profilu odporovým vrtáním (přístroj měřící přítlak při konstantním posuvu, SINT Technology, Itálie)

↑ Bestimmung des Festigkeitsprofils mittels Bohrwiderstandsmessung (SINT Technology Gerät, Italien)

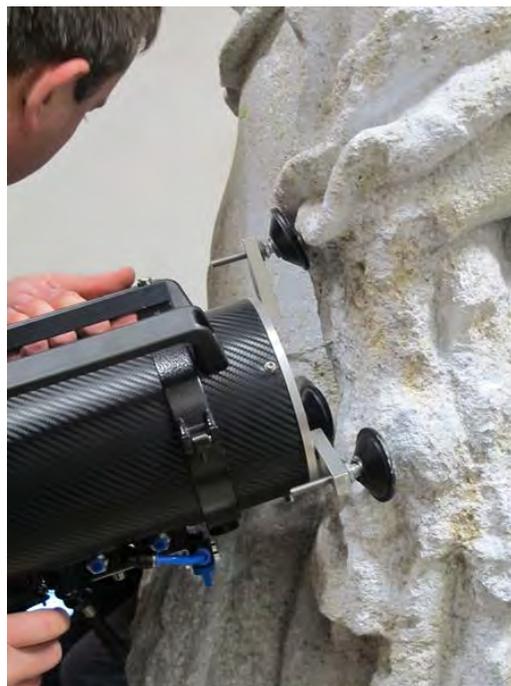
↑ Zjišťování pevnostního profilu odporovým vrtáním (přístroj měřící posuv vrtáku při konstantním přítlaku, Geotron Elektronik, Německo)

↑ Bestimmung des Festigkeitsprofils mittels Bohrwiderstandsmessung (TERSIS 2 Gerät, Geotron Elektronik ,Deutschland)

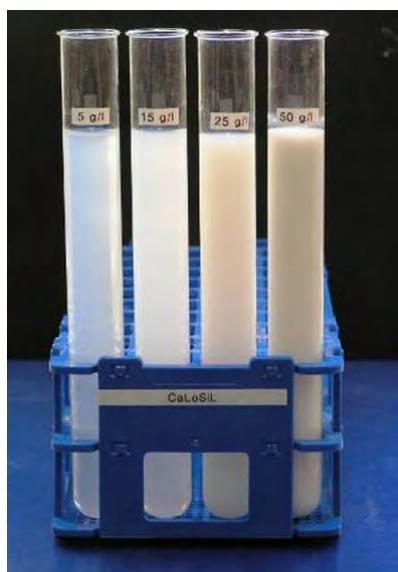
↑ Vápenné nanosuspense s různým obsahem hydroxidu vápenatého
↑ Nanokalksuspensionen mit verschiedenem Gehalt von Calciumhydroxid

CaLoSiL® E25: Velikost částic 50–250 nm (střední velikost 150 nm), koncentrace 25 g hydroxidu vápenatého v jednom litru přípravku. Disperzním prostředím je etanol. Používá se hlavně pro hloubkové zpevňování porézních vápenců nebo stabilizaci povrchových poškození.

CaLoSiL® E50: Velikost částic 50–250 nm (střední velikost 150 nm), koncentrace 50 g hydroxidu vápenatého v jednom litru přípravku. Disperzním prostředím je etanol. Používá se hlavně pro konsolidaci vysoce porézních materiálů (s hrubými póry), vyplňování tenkých prasklinek a malých dutinek.

CaLoSiL® E25: Partikelgröße 50–250 nm (im Mittel 150 nm), Konzentration 25 g Calciumhydroxid pro Liter. Als Dispersionsmedium dient Ethanol. Hauptsächlich verwendet für die Festigung poröser kalkgebundener Materialien wie Naturstein, Mörtel und Putz bzw. Gips. Mischbar mit anderen CaLoSiL-Produkten und wasserfreiem Ethanol [28].

CaLoSiL® E50: Partikelgröße 50–250 nm (im Mittel 150 nm), Konzentration 50 g Calciumhydroxid pro Liter. Als Dispersionsmedium dient Ethanol. Hauptsächlich verwendet für die Festigung von hochporösen, grobporigen Materialien, Füllung von Mikrorissen und -hohlräumen. Mischbar mit anderen CaLoSiL-Produkten und wasserfreiem Ethanol.

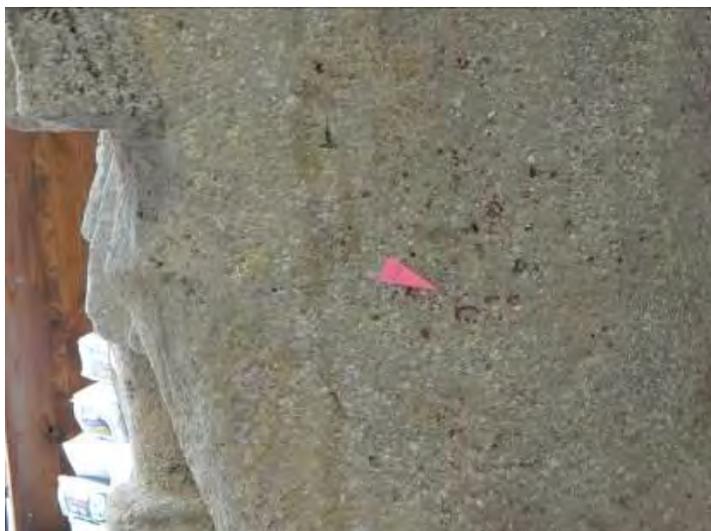
- ↓ Dokumentace a studium struktury horniny s dochovanou polychromií
- ↓ Dokumentation und Studium der Gesteinsstruktur mit erhaltener Polychromie

- ← Označení fragmentu dochované polychromie na drapérii na zádech světce
- ← Lokalisierung eines Fragments mit Resten der Polychromie auf dem Faltenwurf am Rücken des Heiligen

Na soše byly v malé míře dochovány zbytky povrchových barevných úprav sochy včetně zlacení. Fragmety povrchových barevných vrstev se nacházejí přímo na kameni a lze proto předpokládat, že socha byla původně polychromována a povrch sochy byl barevně upravován i později.

Auf der Skulptur waren in geringem Maße Reste von Farbfassungen einschliesslich Vergoldungen erhalten geblieben. Fragmente dieser mehrschichtigen Farbfassungen sind ohne Zwischenschicht oder Verschmutzung direkt auf der Steinoberfläche gelegen und so ist zu behaupten, dass die Skulptur ursprünglich polychrom war und ihre Oberfläche auch später farblich überfasst wurde.

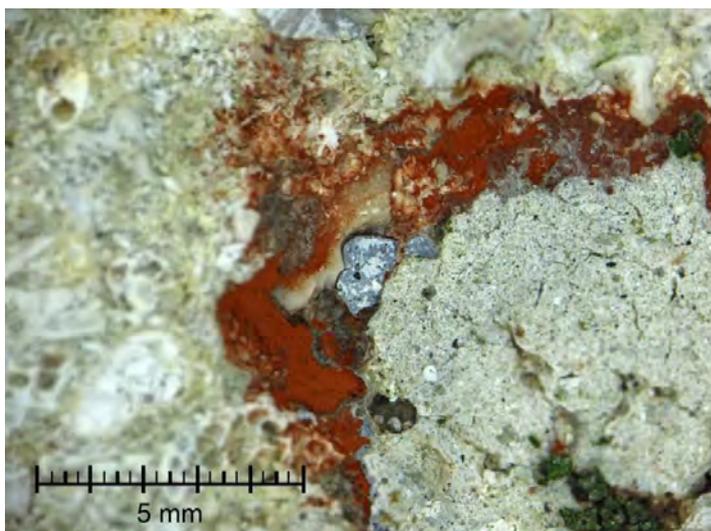
- ← Mikrofotografie fragmentu dochované polychromie
- Výstavba barevného souvrství na základě mikrofotografie:

- 0 – podklad, kámen
- 1 – červená
- 2 – modrá
- 3 – šedá / šedo-zelená
- 4 – zelená (fragment v pravém rohu)

- 0 – Unterlage, Stein
- 1 – rot
- 2 – blau
- 3 – grau / grau-grün
- 4 – grün (Fragment in der rechten Ecke)

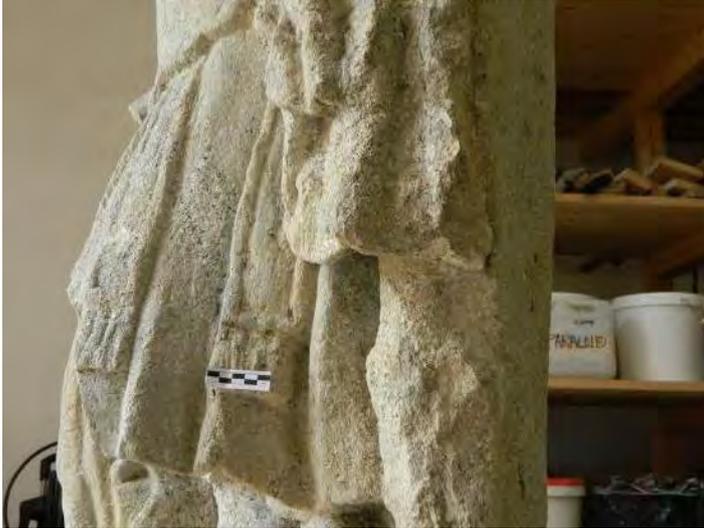
- ↓ Dokumentace a studium struktury horniny s dochovanou polychromií a zlacením
 ↓ Dokumentation und Studium der Gesteinsstruktur mit erhaltener Polychromie und Vergoldung

- ← Označení fragmentu dochované polychromie a zlacení na oděvu na levém stehně světce
 ← Lokalisierung eines Fragments der Polychromie und Vergoldung auf dem Gewand über dem linken Oberschenkel der Heiligenfigur

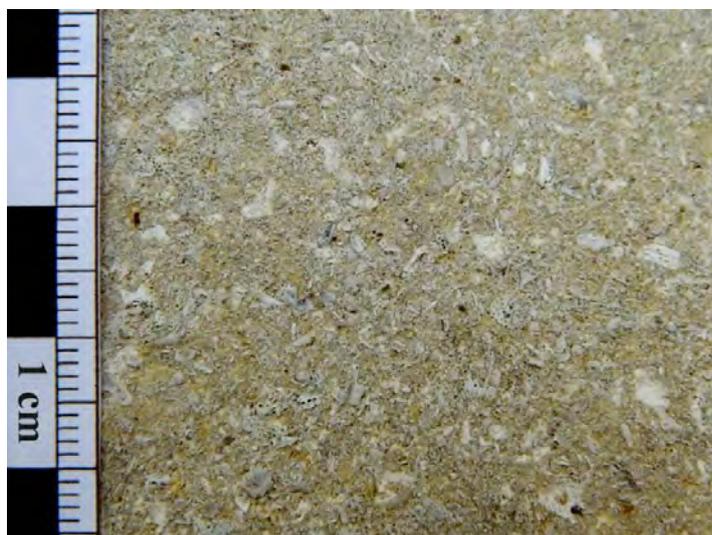
Beschreibung:

Kompakte Kalksteinoberfläche ohne sichtbare Anzeichen von Beschädigung

← Makrofotografie, detail
povrchu sochy v místě dobře
zachované horniny

← Makrofotografie, Detail der
Oberfläche der Skulptur an gut
erhaltener Gesteinsstelle

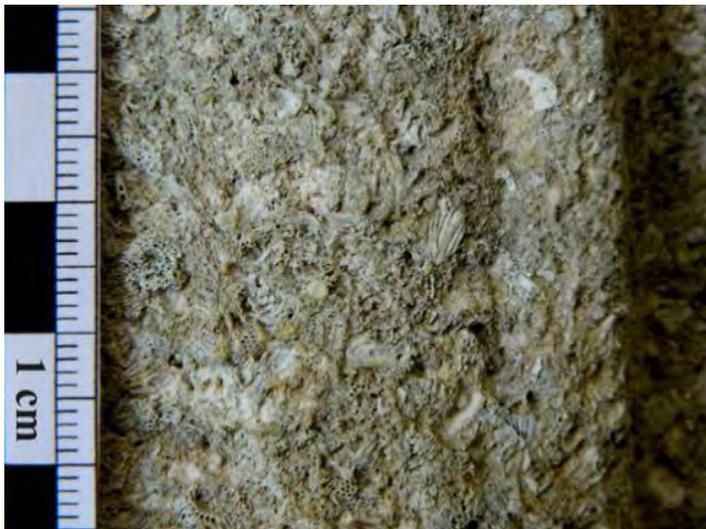
← Makrofotografie, detail sochy v místě erodovaného povrchu
← Makrofotografie, Detail der Skulptur im Bereich einer erodierten Oberfläche

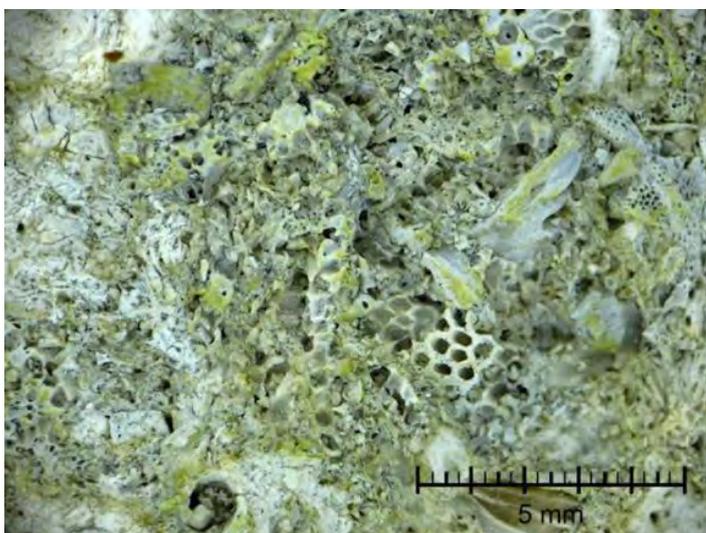
← Mikrofotografie, detail sochy v místě erodovaného povrchu
← Mikrofotografie, Detail der Skulptur im Bereich einer erodierten Oberfläche

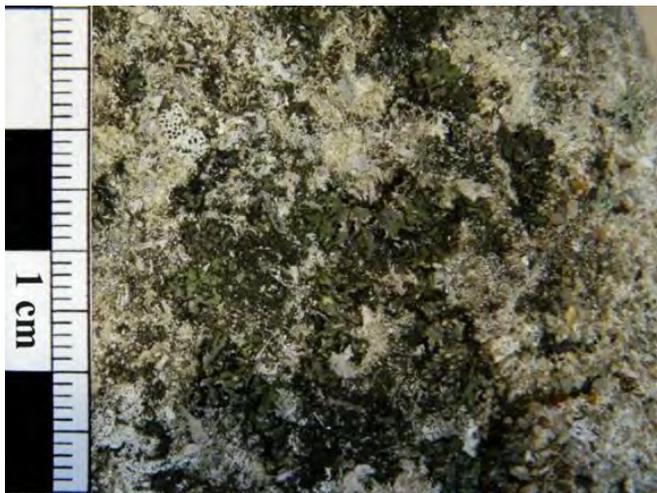
← Makrofotografie, detail struktury povrchu horniny s biologickou kolonizací (řasy a lišejníky)
← Makrofotografie, Detail der Gesteinsoberfläche mit biogenem Bewuchs (Algen und Flechten)

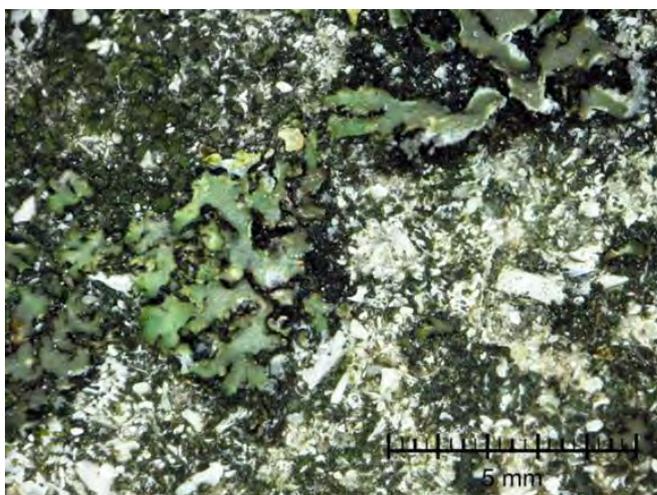
← Mikrofotografie, detail struktury povrchu horniny s biologickou kolonizací (řasy a lišejníky)
← Mikrofotografie, Detail der Gesteinsoberfläche mit biogenem Bewuchs (Algen und Flechten)

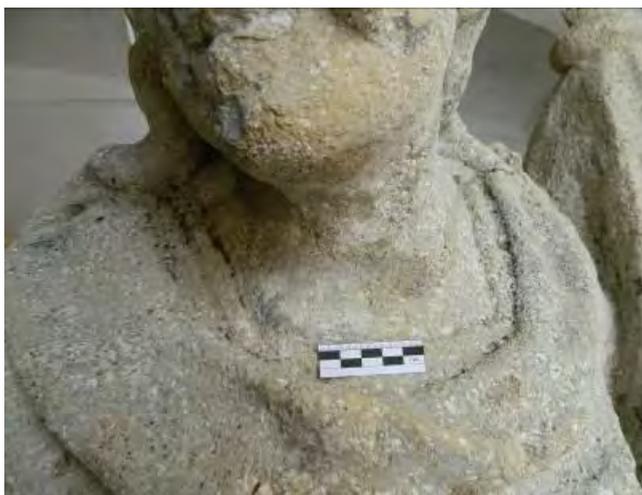
Beschreibung:

Die Kalksteinoberfläche ist bereichsweise mit einer dünnen grauen Anstrichschicht, vermutlich auf Zementbasis, überzogen; teilweise finden sich auch feinkörnige Mörtelüberzüge oder -ergänzungen. Diese während der vorhergehenden Restaurierung aufgetragenen Schichten weisen eine sehr gute Haftung zur groben Gesteinsoberfläche auf und sind deshalb schwer zu entfernen.

← Detail krku světce s materiály z předešlých zásahů

← Detail am Hals der Heiligenfigur mit Kittungen aus früheren Restaurierungen

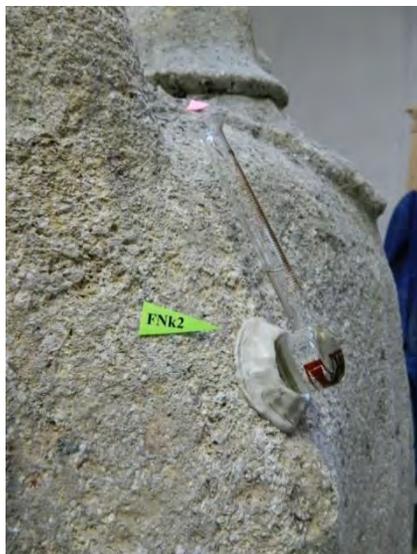
↑ Měření rychlosti vsakování vody do
erodovaného povrchu vápence
(Karstenova trubice)

↑ Messung der Wasseraufnahme
nach Karsten an einer verwitterten
Kalksteinoberfläche

Tato charakteristika materiálu sochy byla
měřena přímo na objektu pomocí tzv.
Karstenovy trubice.

Rychlost vsáknutí vody byla měřena na více
místech, s různou mírou poškození.
Na erodovaném povrchu byla vedle
rychlosti vsakování vody měřena i rychlost
vsakování konsolidačního prostředku, který
měl být použit pro zpevnění poškozených
povrchových míst. Zamýšleným
konsolidačním prostředkem byla vápenná
nanosuspenze CaLoSiL® E25.

Diese Materialeigenschaft der Skulptur
wurde direkt am Objekt mit dem sog.
Karsten'schen-Prüfröhrchen gemessen.

Die Aufnahme des aus dem an der
Steinoberfläche angebrachten Röhrchens
eindringenden Wassers wurde an
mehreren Stellen mit unterschiedlicher
Schadensintensität gemessen. Auf der
erodierten Oberfläche wurde neben den
Aufnahmewerten für Wasser auch
diejenigen für das zur Festigung
vorgesehene Konsolidierungsmittel
CaLoSiL® E25 gemessen.

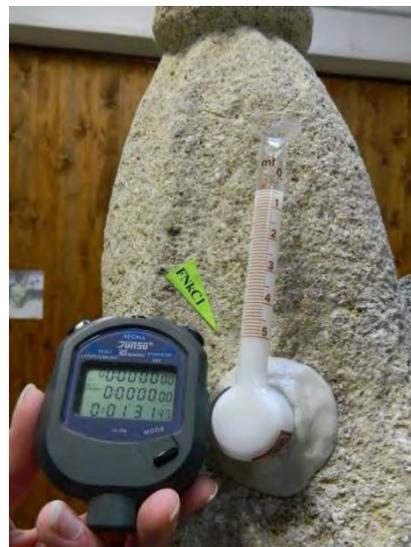
↑ Měření rychlosti vsakování
konsolidantu CaLoSiL E25 do
erodovaného povrchu vápence
(Karstenova trubice)

↑ Messung der Aufnahme des
Konsolidierungsmittels CaLoSiL® E25
nach Karsten an einer verwitterten
Kalksteinoberfläche

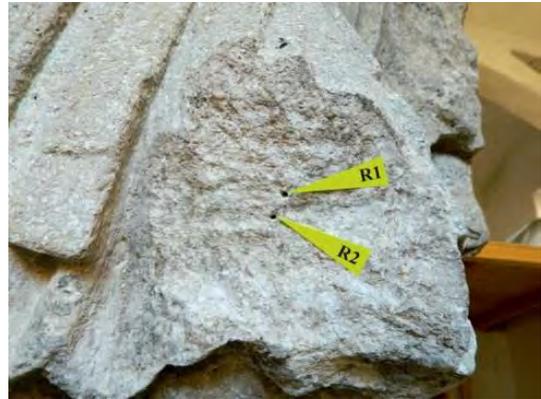
← Místo měření : lomová plocha kamene pod odlomenou částí- levým kolenem světce
 ← Messstelle:
 Bruchfläche unter einem abgebrochenen Teil – dem linken Knie der Heiligenfigur

↑ Detail míst měření odporového vrtání – R1, R2
 ↑ Detail der Messstellen für Bohrwiderstandsmessung – R1, R2

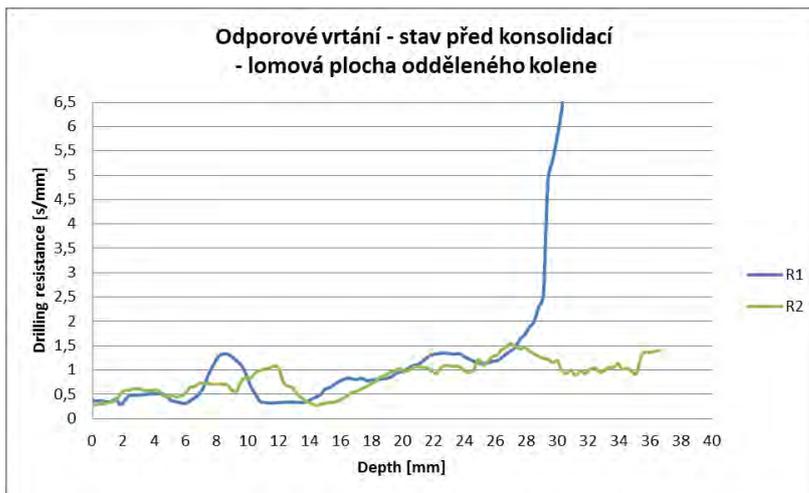
← Odpor vůči vrtání / rychlost průniku vrtáku do kamene (s/mm) v závislosti na vzdálenosti špičky vrtáku od povrchu
 ← Bohrwiderstandsprofil , gemessen als Eindringgeschwindigkeit der Bohrkronen in den Stein (s/mm) in Abhängigkeit von der Bohrtiefe

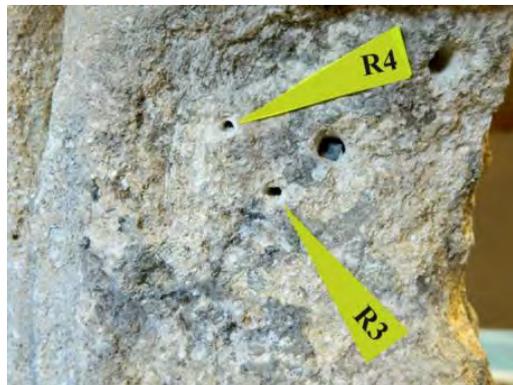
← Místo měření: lomová plocha kamene pod odlomenou částí praporu

← Messstelle:
Bruchfläche unter einem abgebrochenen Teil der Standarte

↑ Detail míst měření odporového vrtání – R3, R4

↑ Detail der Messstellen der Bohrwiderstandsmessung – R3, R4

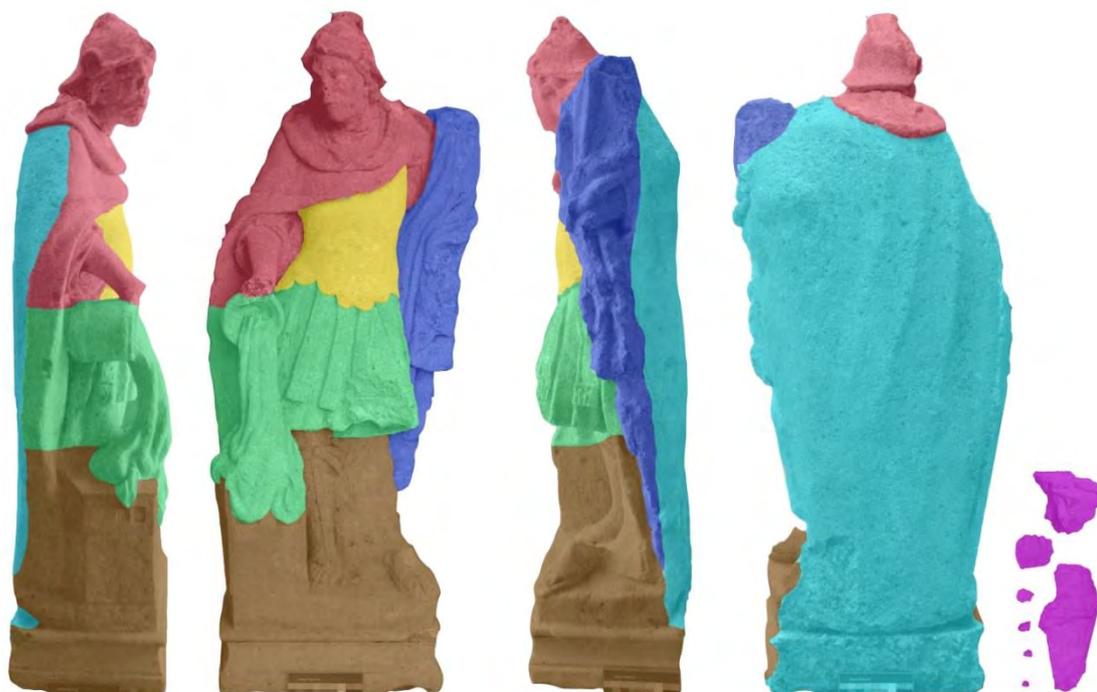
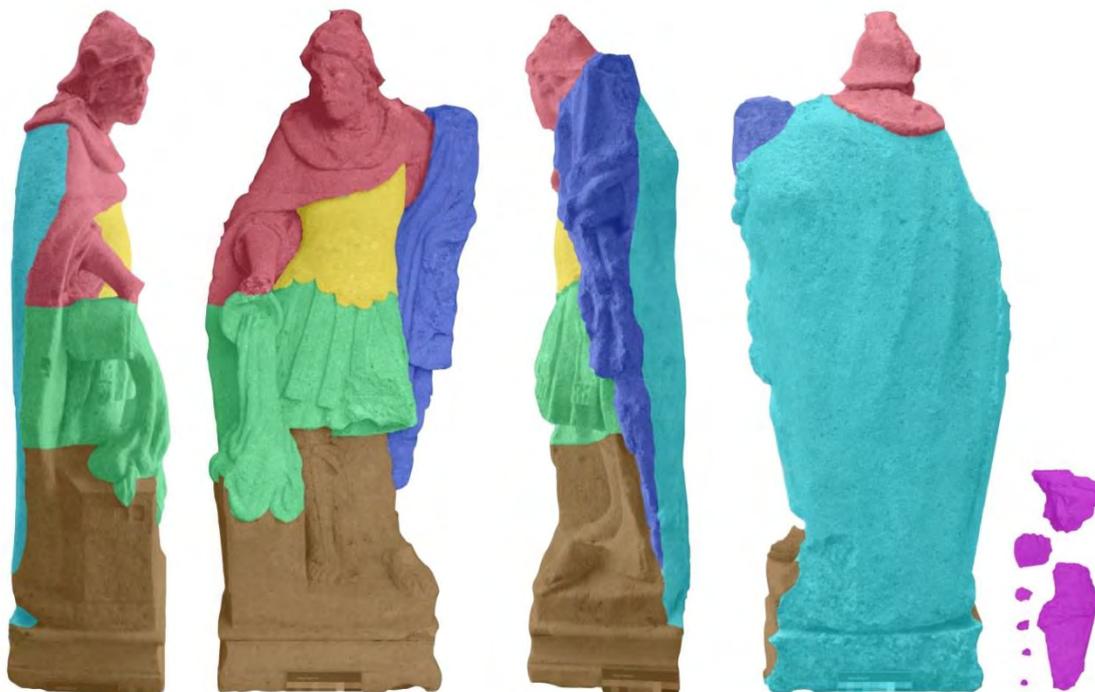
↓ Vyznačení jednotlivých napouštěných ploch a barevné odlišení spotřeby vápenné nanosuspenze CaLoSilu®E25 v litrech na m²

↓ Lokalisierung der einzelnen Tränkungsflächen und farbliche Darstellung des Verbrauchs der Kalk-Nanosuspension CaLoSiL®E25, berechnet in Litern pro m²

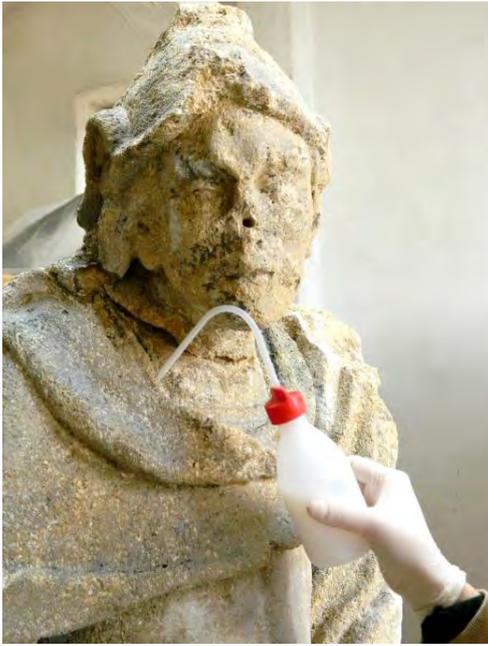
↑ Konsolidace - aplikace prostředku CaLoSiL® E25 pomalým napouštěním pomocí laboratorní stříčky
 ↑ Konsolidierung – Anwendung des Mittels CaLoSiL® E25 langsames Fluten mithilfe einer Laborspritzflasche

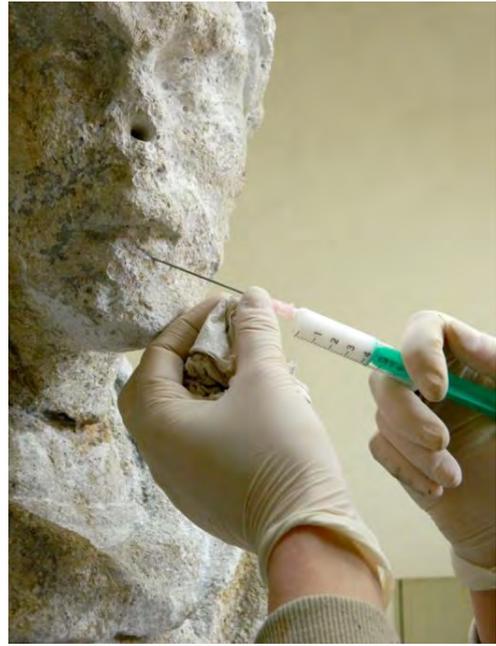
↑ Injektáže prasklin pomocí injekční stříkačky s jehlou a odsávání přebytečné nanosuspenze buničinou
 ↑ Auffüllen der Risse mithilfe einer Injektionsspritze mit Nadel und Absaugen der überschüssigen Nanosuspension

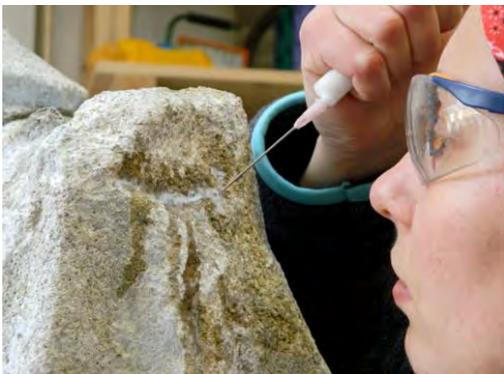
↑ Injektáže prasklin pomocí injekční stříkačky s jehlou bezprostředně po konsolidaci
 ↑ Auffüllen der Risse mithilfe einer Injektionsspritze mit Nadel unmittelbar nach der Konsolidierung

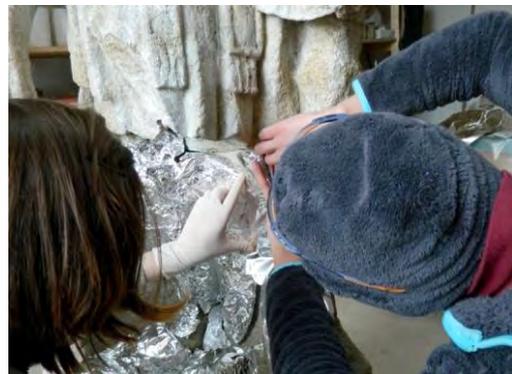
↑ Zjišťování plochy jednotlivých částí napouštěné plochy pomocí vážení. Povrch dané části sochy byl obalen hliníkovou fólií (alobal), ta byla následně zvážena. Plocha byla vypočítána ze zjištěné hmotnosti a z plošné hmotnosti fólie.
 ↑ Ermittlung der Fläche der einzelnen Teile der getränkten Fläche. Die Oberfläche des jeweiligen Teils der Statue wurde mit Alufolie bedeckt, die anschließend gewogen wurde. Die Fläche wurde aus dem ermittelten Gewicht und dem Flächengewicht der Folie berechnet.

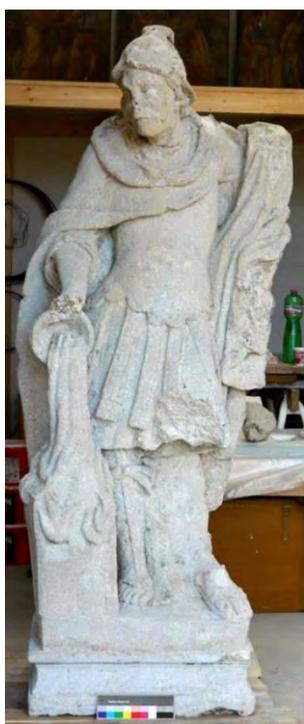
↑ Stav před započatím konsolidace (po sejmutí doplňků a lepených částí).
↑ Zustand vor Beginn der Konsolidierung (nach Entfernung der Zubehöre und geklebten Teile).

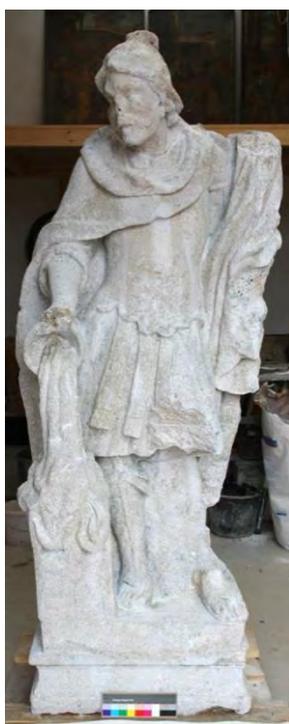
↑ Stav po aplikaci vápenných nanomateriálů (po 2. napouštěcím cyklu strukturální konsolidace a injektážích).
↑ Zustand nach Anwendung der Kalknanomaterialien (nach 2. Tränkungszyklus der Gefügefestigung und Verfüllungen).

Vzhledem k typu poškození, výsledku průzkumu i zkoušek byla pro celoplošnou konsolidaci sochy sv. Floriána vybrána vápenná nanosuspenze CaLoSil® E25. Průměrná spotřeba konsolidačního prostředku byla přibližně 1,6 l/m² přičemž na více erodovaných plochách dosahovala spotřeba až 2,2 l/m². Vycházejíc z dosavadních zkušeností s konsolidací podobných typů porézních vápenců lze odhadovat hloubku penetrace vápenné nanosuspenze do vápence kolem 1,5-2 cm, což je vzhledem ke zjištěnému rozsahu poškození sochy dostatečná hloubka. Výsledky injektáže prasklin a trhlin injektážním prostředkem CaLoSil® Pasty lze rovněž hodnotit pozitivně. Po vytvrdnutí injektážního prostředku sice došlo v injektážní maltovině ke tvorbě smršťovacích prasklin, ale celkově bylo dosaženo uspokojivého vyplnění prasklin a stabilizace míst s tímto typem poškození. Časová náročnost byla v tomto případě srovnatelná s aplikací běžně používaných konsolidačních nebo injektážních prostředků.

Konsolidace sochy prostředkem CaLoSil® E25 a injektáž prasklin realizována ve dvou krocích, nejprve prosycením prostředkem CaLoSil® E50 a následně vyplněním prostředkem CaLoSil® Pasty, byla celkově provedena dvěma osobami v průběhu 3 pracovních dnů.

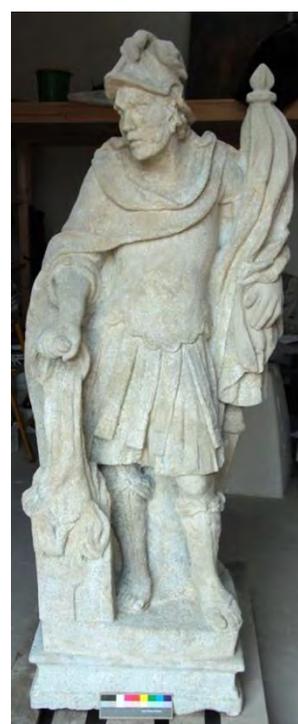
↑ Stav po dokončení restaurátorských prací (po odstranění bílého zákalu, doplnění poškozených míst a retuších)
↑ Zustand nach Abschluss der Restaurierungsarbeiten (nach Entfernung des Weißschleiers, Ergänzung beschädigter Stellen und Retuschen)

V důsledku provedené konsolidace nanovápnm došlo na povrchu sochy k vytvoření bílého povlaku uhličitanu vápenatého a tím částečné změně barvy vápence. Tato uhličitanová povrchová mikrovrstva byla proto následně mechanickým mikroabrazivním čištěním (mikropískováním) redukována. Tímto způsobem bylo možné docílit výsledného odstínu ošetřeného povrchu sochy, který vyhovoval požadavkům restaurátora i zástupcům Národního památkového ústavu (odborný dozor restaurování sochy).

Infolge der vorgenommenen Konsolidierung mit Nanokalk entwickelte sich auf der Oberfläche der Skulptur ein weißer Schleier aus Calciumkarbonat, wodurch sich die Farbe des Kalksteins veränderte. Dieser dünne Überzug auf der Oberfläche wurde deshalb anschließend mechanisch durch Mikrosandstrahlen reduziert. Auf diese Weise konnte der gewünschte Farbton der behandelten Oberfläche der Skulptur erzielt werden, der den Anforderungen des Restaurators und den Vertretern des Nationalen Denkmalinstituts (Fachaufsicht der Restaurierung der Skulptur) zusagte.

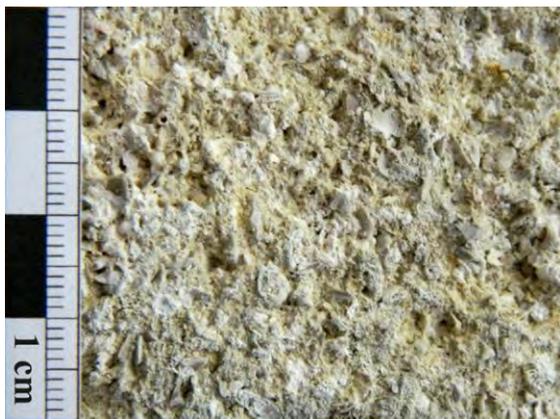
↑ Makrofotografie, detail povrchu v místě erodovaného, otevřeného povrchu horniny před konsolidací

↑ Makrofotografie, Oberflächendetail eines angewitterten und offenporigen Steinbereichs vor der Konsolidierung

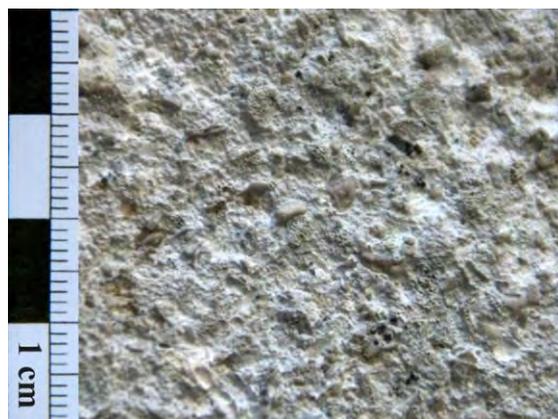
↑ Makrofotografie, detail povrchu v místě erodovaného, otevřeného povrchu horniny po konsolidaci

↑ Makrofotografie, Oberflächendetail eines angewitterten und offenporigen Steinbereichs nach der Konsolidierung

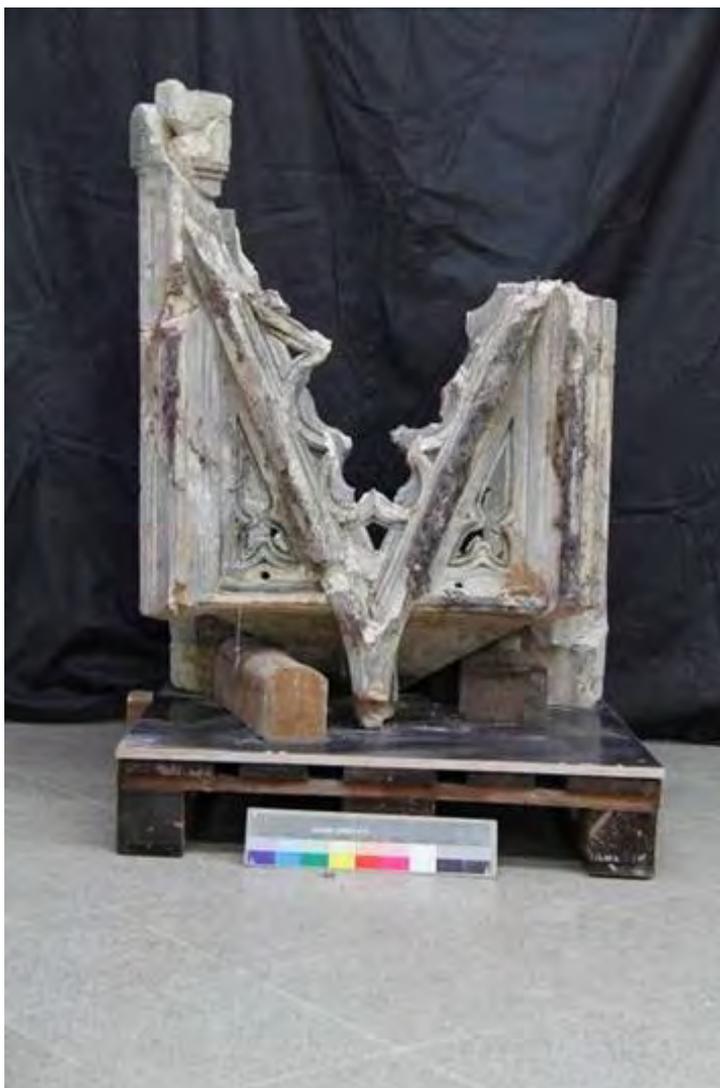
← Čelní pohled na torzo baldachýnu

(je umístěn na dřevěné podložce obráceně – horní stranou dolů)

← Frontansicht auf des Torso des Baldachins

(er ist umgekehrt auf einer Holzunterlage platziert – mit der Oberseite nach unten)

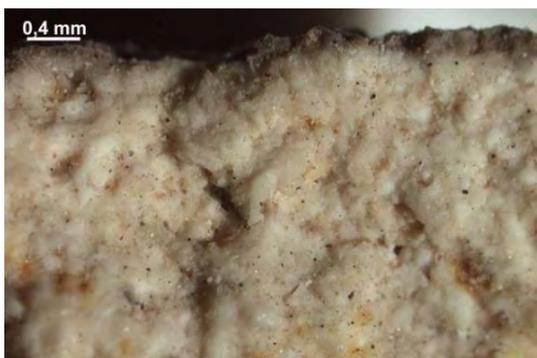
↑ Lomová plocha vápence s tenkou vrstvou opravné malty (tmelu) na povrchu (na horní straně lomové plochy)

↑ Bruchfläche des Kalksteins mit einer dünnen Schicht von Ausbesserungsmörtel (Kitt) auf der Oberfläche (auf der oberen Seite der Bruchfläche)

Der Baldachin wurde in der Vergangenheit nachweislich restauriert. Die Oberfläche des Kalksteins ist an mehreren Stellen durch dünne Mörtelschichten als Folge von früheren Restaurierungsmassnahmen bedeckt und lokal sind auch Reste von einer Konservierungsschicht vorhanden (vermutlich Festigung der Oberfläche).

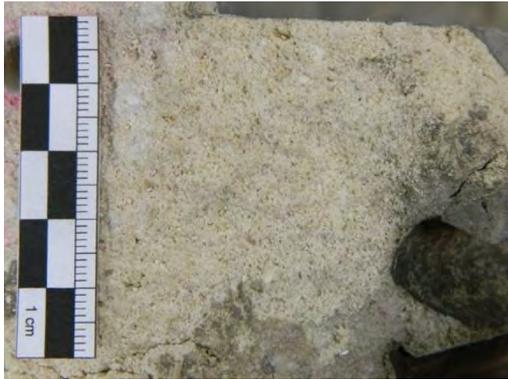
↑ Selektivně erodovaný povrch kamene - zdrsnění, tvorba reliéfu, ztráta části hmoty (makrofoto). Tento typ poškození se vyskytuje zejména v místech, která byla v minulosti pravděpodobně zatížena srážkovou vodou. V důsledku eroze povrchu dochází v těchto místech ke ztrátě původní modelace..

↑ Selektiv erodierte Oberfläche des Steins - Aufrauhung, Reliefbildung, Materialverlust (Makrofoto). Dieser Typ der Beschädigung tritt insbesondere an Stellen auf, die in der Vergangenheit höchstwahrscheinlich durch Niederschlagswasser belastet wurden. In Folge der Erosion der Oberfläche kommt es zum Verlust der ursprünglichen Modellierung.

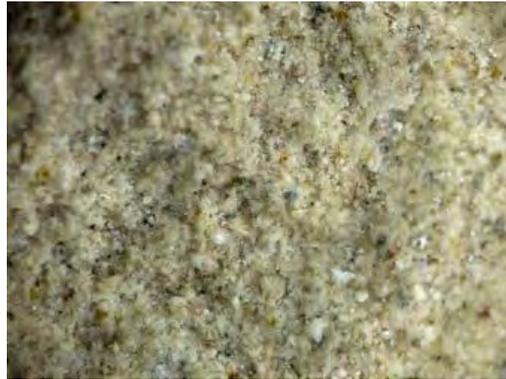
↑ Selektivně erodovaný povrch (mikrofoto). Viditelné zdrsnění a pórovitý povrch vápence i částečné obnažení jednotlivých zrn vápence..

↑ Selektiv erodierte Oberfläche – sichtbare Aufrauhung und tlw. Kornbindung-verlust (Mikrofoto).

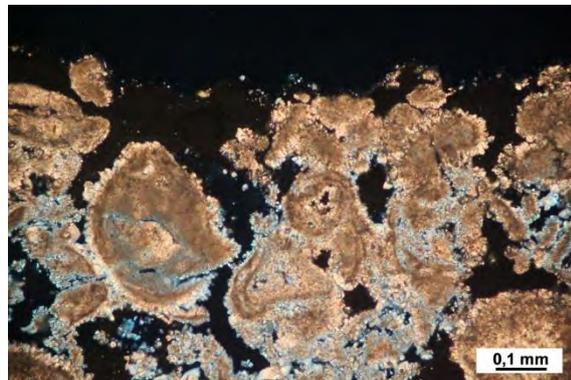
↑ Výbrus vzorku kamene s erodovaným povrchem, optická mikroskopie, procházející světlo, skřížené nikoly. Na obou fotografiích výbrusů je patrné oslabení vzájemného propojení zrn vápence, co pak způsobuje písčovatění povrchu

↑ Dünnschliff von Kalksteinprobe mit erodierter Oberfläche; Durchlicht, gekreuzte Polarisatoren. An beiden Bildern ist die Schwächung der Kornbindung zu erkennen, die dann das Absanden zu Folge hat.

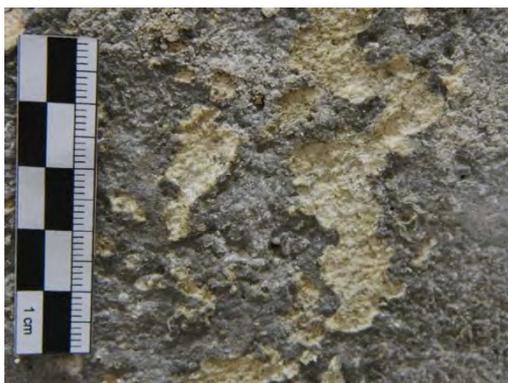
↑ Povrch vápence pokrytý kompaktní krustou (makrofoto), která se místy odděluje od podkladu. Vápenec je pod krustou na mnoha místech nesoudržný, dochází k jeho dezintegraci tzv. pískovatěním.

↑ Kalksteinoberfläche mit einer kompakten Kruste bedeckt, die sich stellenweise von der Unterlage ablöst (Makrofoto). Unter der Kruste kommt es zu Absanden des Kalksteins.

Lokálně se na těchto plochách objevovaly puchýřky s dutinkami, které byly vyplněny silně dezintegrovanou horninou. V místech, kde došlo k odtržení této povrchové vrstvy, byl vápenec nesoudržný, na povrchu bylo patrné jeho pískovatění. Dalším významným poškozením baldachýnu byly poměrně četné tenké praskliny.

An einigen Stellen, insbesondere in Regenschatten an den Innenseiten des Baldachins, hat sich auf der Oberfläche des Steins eine dunkle, verhältnismäßig kompakte Kruste gebildet (Folge der Vergipsung – häufiges Schadensphänomen bei Kalksteinen). Lokal zeigen sich an diesen Flächen Blasen mit Hohlräumen, die mit desintegriertem Gestein ausgefüllt sind. In Bereichen mit schon abgetrennter Kruste sandet die Steinoberfläche ab. Eine weitere ziemlich häufig vorkommende Schadensursache sind feine Risse.

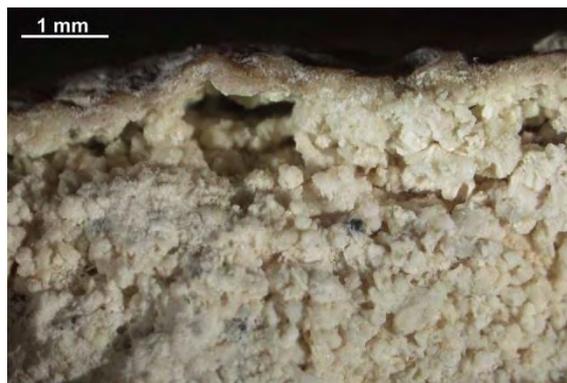
↑ Lomová plocha (mikrofoto) vzorku vápence s tenkou krustou vzniklou jako důsledek sulfatizace povrchu vápence. Krusta se odděluje od horniny pod ní. .

↑ Bruchfläche einer Steinprobe mit dünner, sich ablösender Kruste (Mikrofoto). Die Kruste ist die Folge der Kalksteinvergipsung.

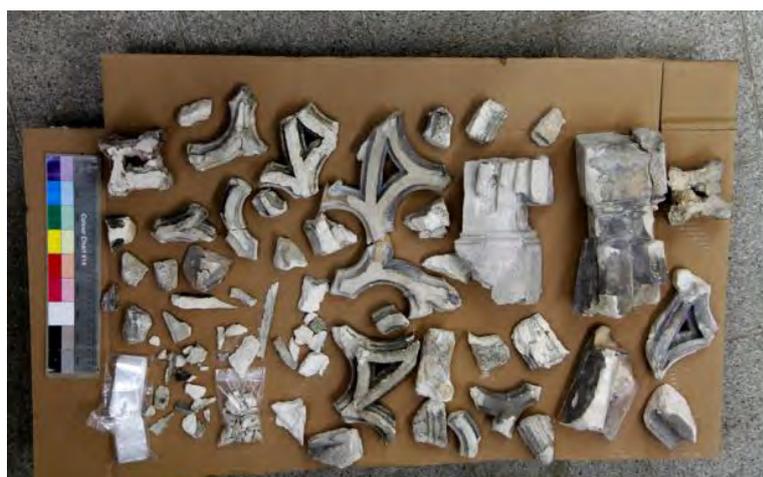
← Fragmenty torza baldachýnu.
← Fragmente des Torsos des Baldachins.

Baldachýn byl rozpadnutý na několik větších částí a řady drobnějších fragmentů. Příčina tohoto poškození není řešitelům projektu známá, lze předpokládat pád baldachýnu a následný rozpad na několik větších částí a menší fragmenty. Některé části torza byly slepené a některé ze slepených fragmentů na sebe nedoléhaly správně. Lepení originálních částí bylo provedeno pro potřeby zhotovení kopie objektu, kdy originál sloužil jako předloha

Der Baldachin war in einige größere Teile und einer Reihe kleinerer Fragmente zerfallen. Die Ursache dieser Beschädigung ist den Projektpartnern nicht bekannt. Ein Absturz des Baldachins und das anschließende Zerbrechen in einige größere Teile und kleinere Fragmente wäre voraussetzen. Einige Teile des Torsos waren verklebt und mehrere der zusammengeklebten Fragmente lagen nicht passend aufeinander auf. Das Kleben der Originalteile wurde schon vor und außer Rahmen des Projektes für die Anfertigung einer Kopie des Objekts durchgeführt, wobei das Original als Vorlage diente.
