KONZERVACE LITAVSKÝCH VÁPENCŮ S VYUŽITÍM
PROSTŘEDKŮ NA BÁZI NANOČÁSTIC HYDROXIDU
VÁPENATÉHO

KONSERVIERUNG VON LEITHAKALKEN AUF BASIS VON
CALCIUMHYDROXID-NANOPARTIKELN

Zuzana Slížková | Karol Bayer | Johannes Weber | Editoři / Herausgeber

Výsledky studií použití vápenných nanomateriálů pro konzervaci
historických sochařských a architektonických děl z litavských vápenců
v České republice a v Rakousku

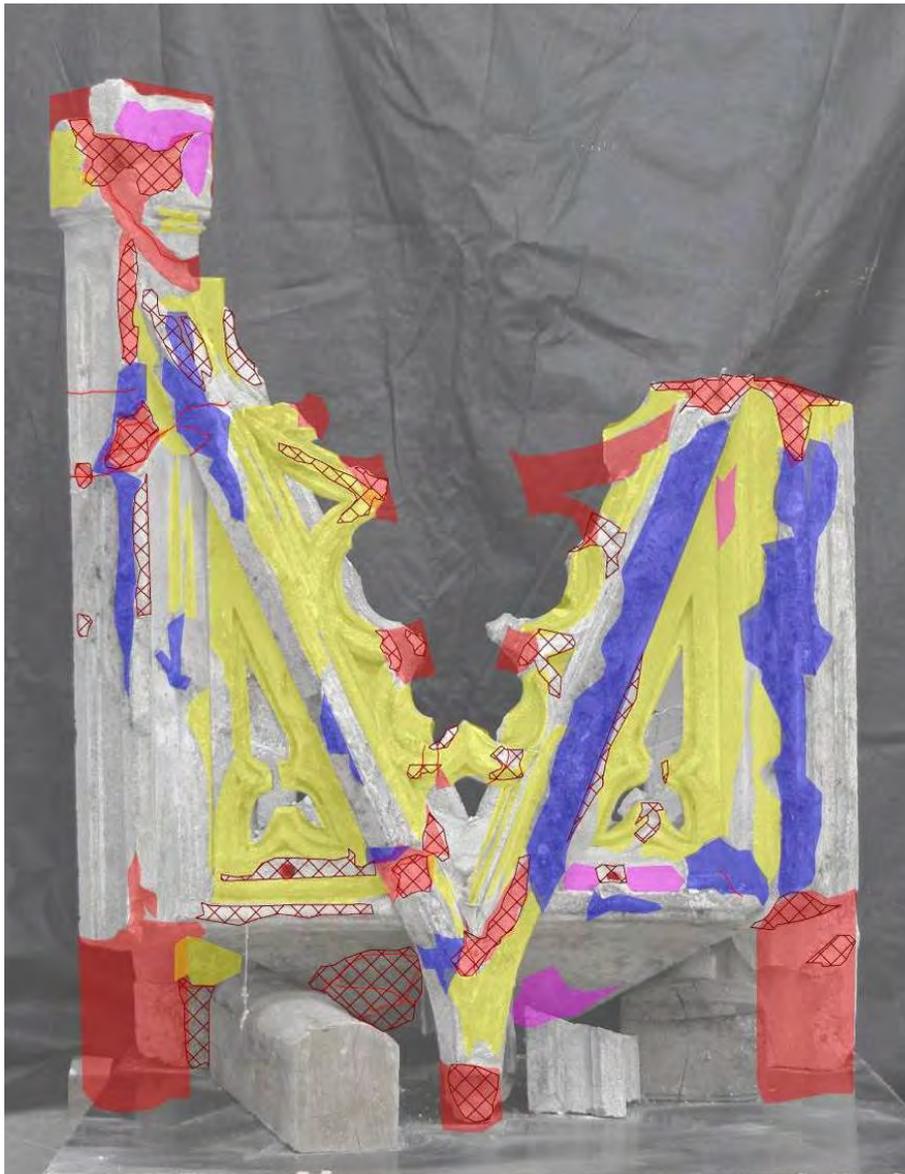
← Grafické znázornění (mapování) hlavních projevů poškození baldachýnu
 ← Graphische Darstellung (Abbildung) der wichtigsten Erscheinungen der Beschädigung des Baldachins

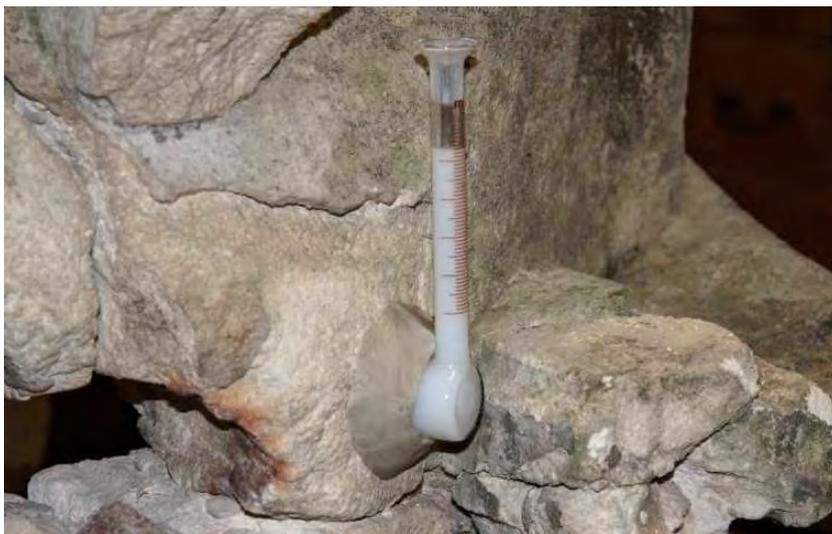
← Měření rychlosti penetrace konsolidačního prostředku pomocí Karstenovy trubice
← Messung der Geschwindigkeit der Penetration des Konsolidierungsmittels mit Hilfe des Karstenschen Röhrchens

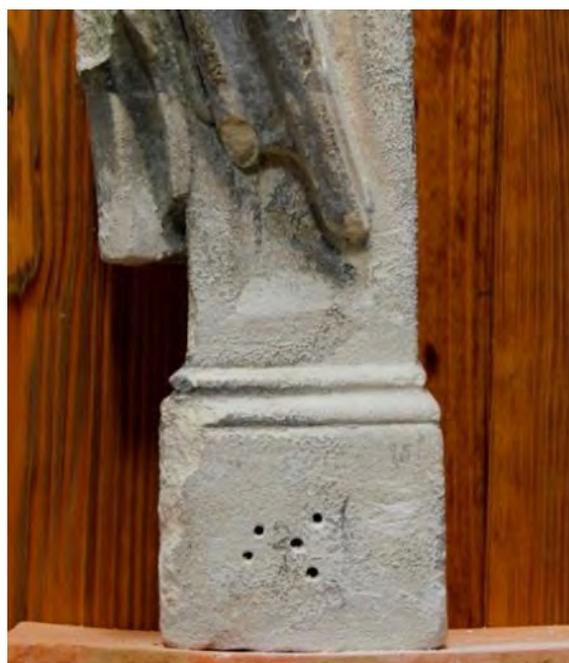
↑ Stopy po vrtání do kamene
(v dolní části obrázku 5 vrtů, průměr otvoru cca 3 – 5 mm)
↑ Bohrlöcher nach der Bohrwiderstandsmessung
in den Stein (Durchmesser ca. 3 – 5 mm)

Při měření odporu vůči vrtání bylo zjištěno, že ve všech měřených místech vykazoval vápenec vyšší odpor vůči vrtání v blízkosti povrchu, v tloušťce několika mm. V hloubkách nad 2-3 mm se odpor vůči vrtání zřetelně snížil, zřejmě jako důsledek nižší pevnosti horniny. V hloubkách mezi 10 až 30 mm se hodnota odporu vůči vrtání již prakticky neměnila. Na základě výsledků odporového vrtání lze předpokládat přítomnost pevnější vrstvy (např. krusty) v hloubkách do 2-3 mm. Toto zjištění poměrně dobře korelovalo s výsledky mikroskopického zkoumání výbrusů vzorků z baldachýnu, které také prokázalo přítomnost krusty, resp. i zbytky předcházející konsolidace na povrchu kamene.

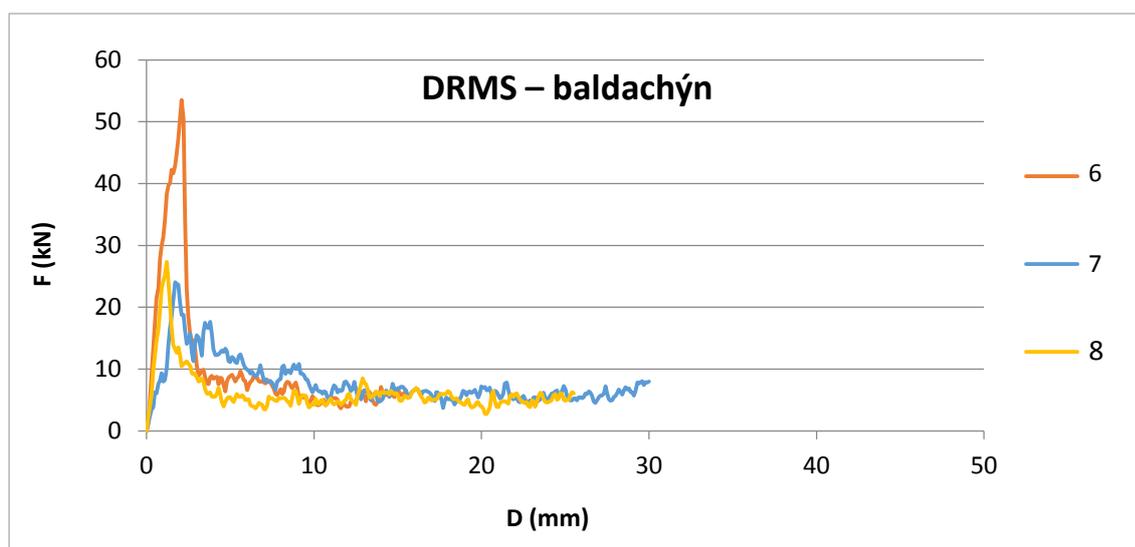
↑ Odpor vůči vrtání (F) v různých vzdálenostech od povrchu do hloubky kamene (D). Záznam tří provedených vrtů.

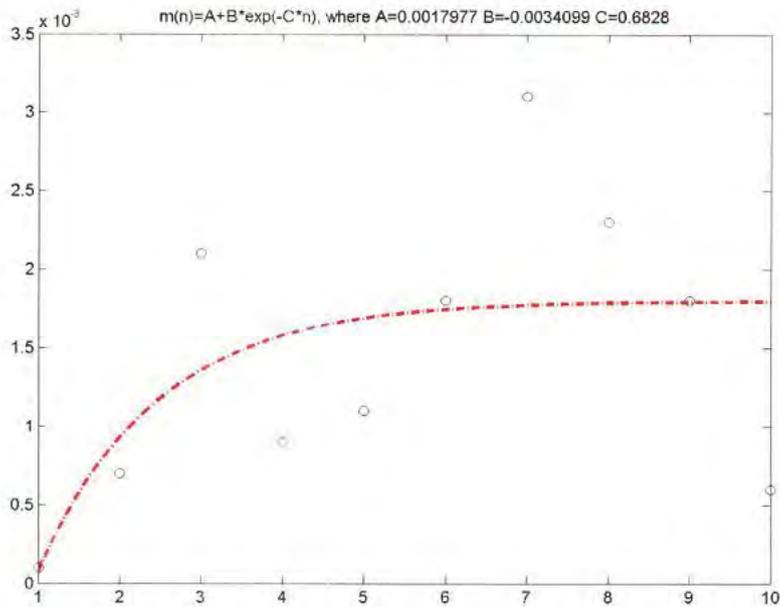
- ↓ Grafické znázornění výsledků peeling testu na lomové ploše v degradované části baldachýnu
- ↓ Grafische Darstellung der Ergebnisse von Peeling Test an einer Bruchstelle im Bereich von verwitterten Kalkstein.

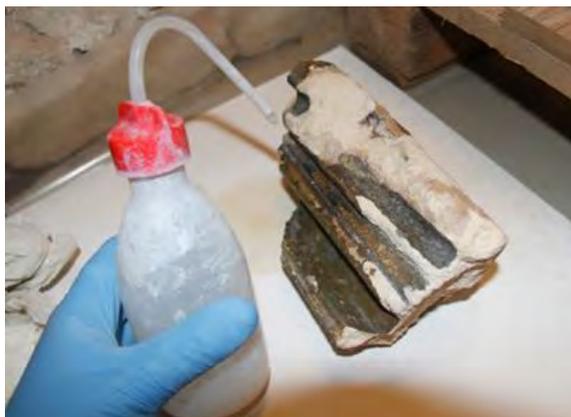
↑ Nanášení konsolidačního prostředku CaLoSil® pomocí laboratorní stříčky v průběhu strukturální konsolidace fragmentu E25BV1

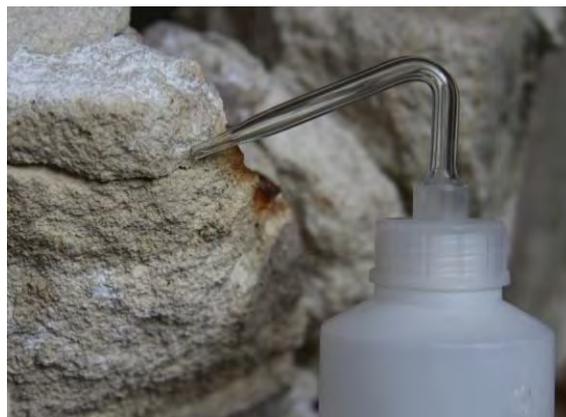
↑ Injektáž prasklin na fragmentu BU2, pomocí CaLoSil®Injection grout.

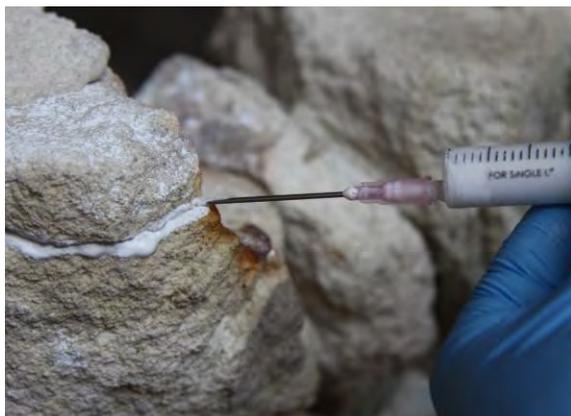
↑ Injektáž prasklin na fragmentu BU2, pomocí CaLoSil®Injection grout.

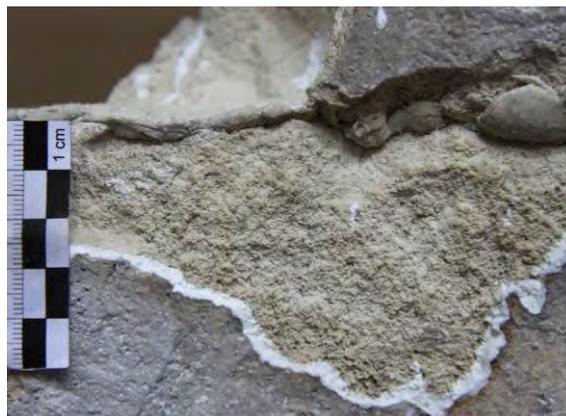
↑ Injektáž okraje praskliny na fragmentu BU2, pomocí CaLoSil®Injection grout

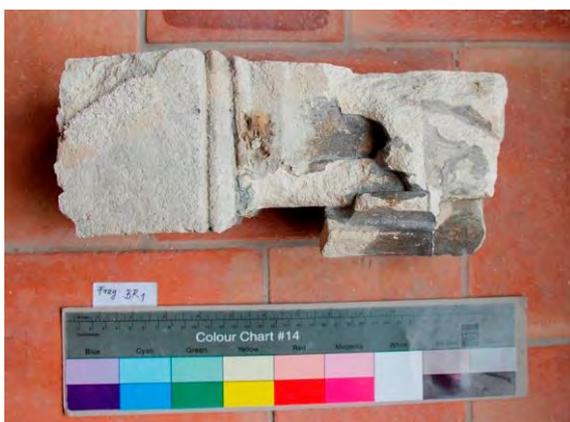
↑ Fragment BR1 – stav před konsolidací
↑ Fragment BR1 – Zustand vor der Konsolidierung

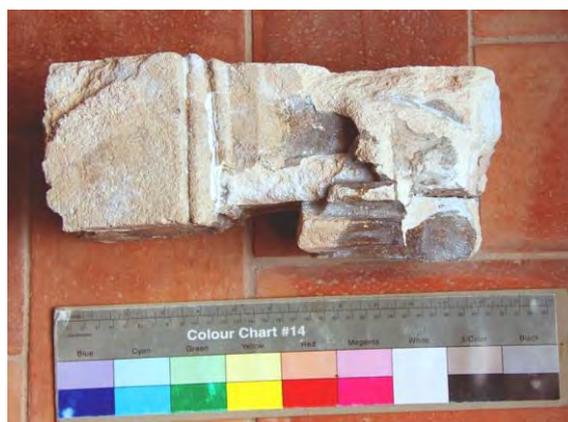
↑ Fragment BR1 – stav po konsolidaci.
↑ Fragment BR1 – Zustand nach der Konsolidierung

Na konsolidaci všech fragmentů baldachýnu, jejichž plocha na povrchu představuje dohromady přibližně 4,3 m², bylo celkem spotřebováno přibližně 2,3 litrů nanosuspense CaLoSil® E25. Napouštění zaměřené na erodovaná a nesoudržná místa probíhalo celkem ve třech pracovních dnech, z nichž každý zahrnoval min. 2 aplikační cykly. V průběhu prvního cyklu byly napouštěny vybrané plochy kontinuálním prosyčováním povrchu kamene CaLoSil®E25 tak, aby bylo dosaženo maximální hloubky penetrace zpevňovacího prostředku.

Celková spotřeba nanosuspenze CaLoSil® E25 se pohybovala na jednotlivých částech baldachýnu od 0,5 do 3,9 l/m² (v závislosti na charakteru a poškození povrchu). Průměrná spotřeba činila 2,1 l/m². Odhadnutá hloubka penetrace konsolidantu je ca. 1-3 cm.

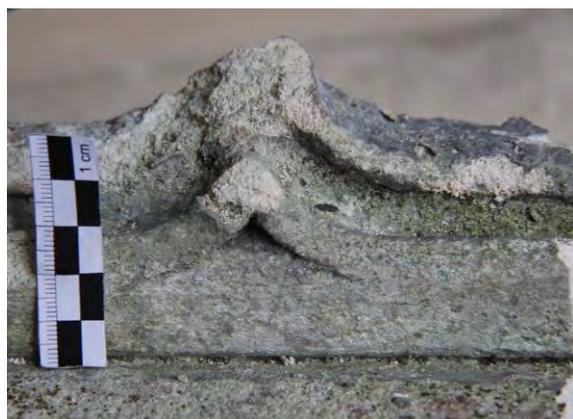
↑ Fragment BU1, detail – stav před konsolidací
↑ Fragment BU1, Detail – Zustand vor der
Konsolidierung

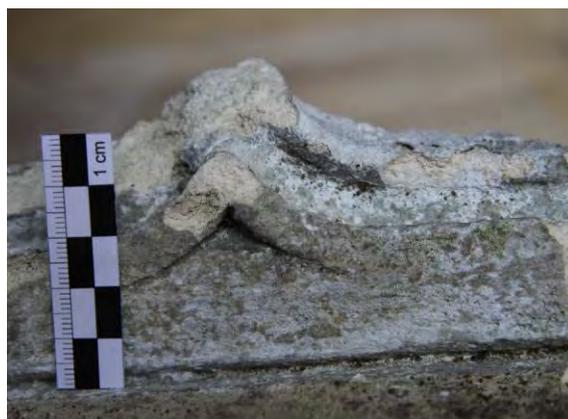
↑ Fragment BU1, detail – stav po konsolidaci
↑ Fragment BU1, Detail – Zustand nach der
Konsolidierung

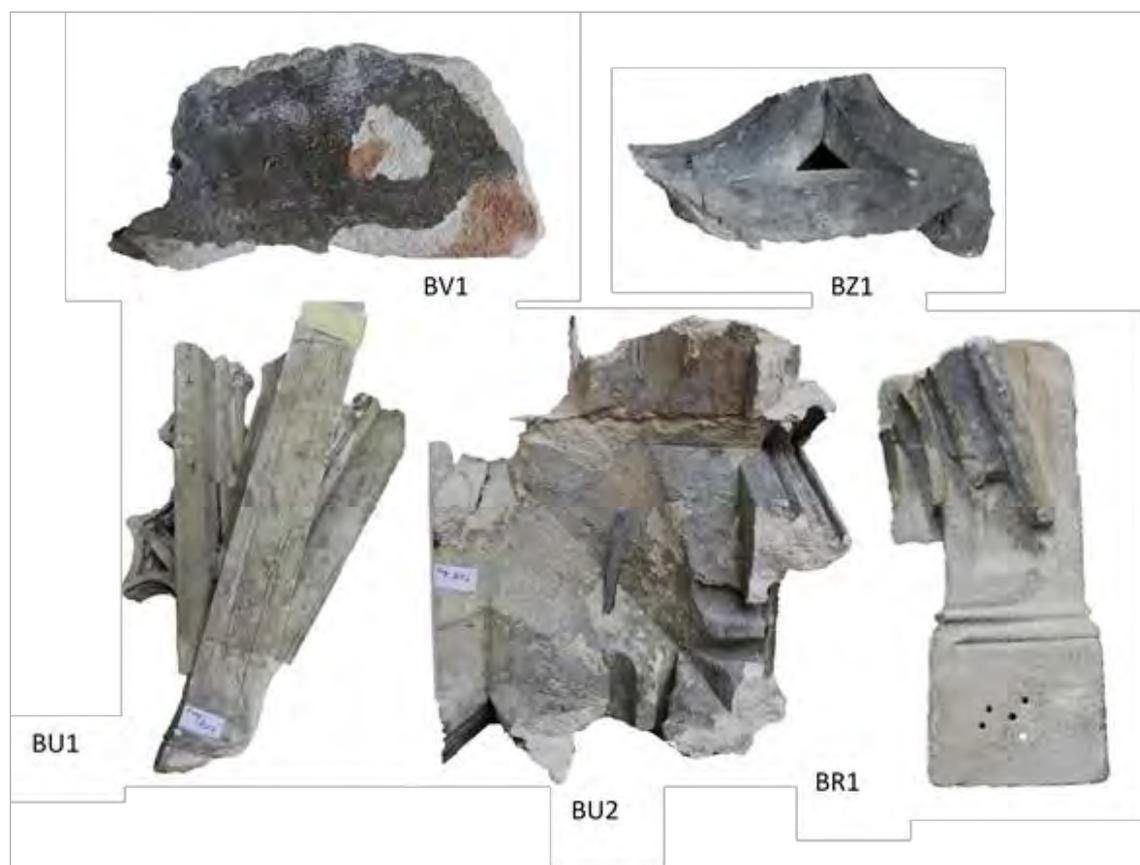
↑ Jednotlivé fragmenty baldachýnu, které byly použité pro zkoušky strukturální konsolidace
↑ Einzelne Fragmente des Baldachins, die für Prüfungen der strukturalen Konsolidierung verwendet
wurden

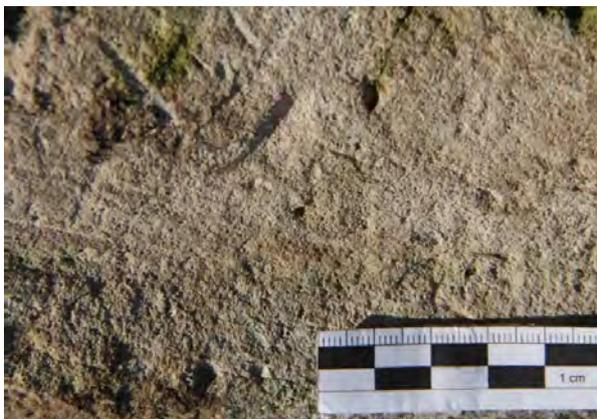
Steinoberfläche innerhalb der Vase, die den größten Teil der Zeit mit Erde bedeckt ist. Diese Oberfläche weist weder deutliche Zerfalls- noch Korrosionsspuren auf.

- ↑ Makrofotografie, detail dobře dochovaného povrchu vápence
- ↑ Makrofotografie, Detail der am besten erhaltenen Oberfläche, die keinen Zerfallsprozessen ausgesetzt war

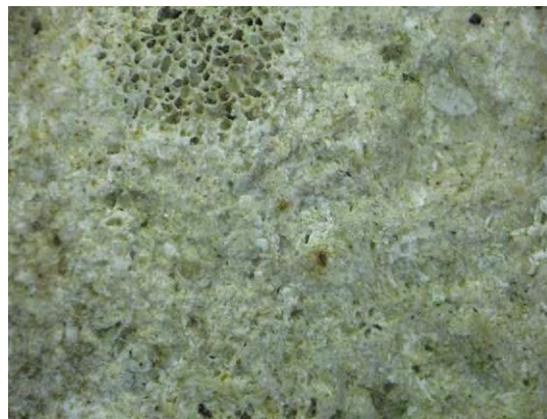
- ↑ Mikrofotografie, detail struktury povrchu horniny na obrázku vlevo
- ↑ Mikrofotografie, Detail der im Bild links dargestellten Oberflächenstruktur des Gesteins

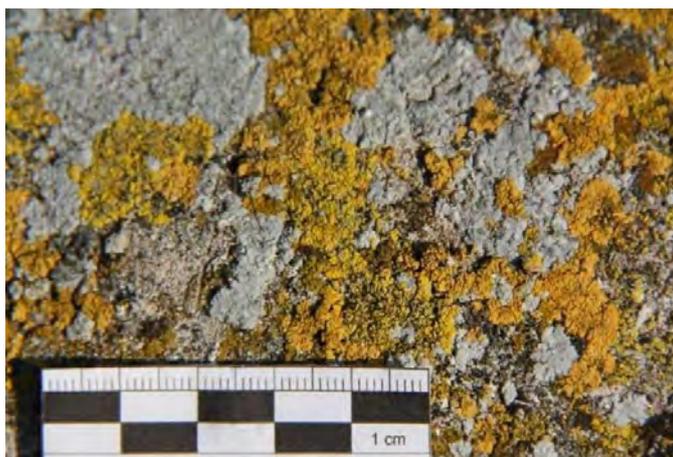
Die Gesteinsstruktur ist infolge der Erosion relativ grob und die Gesteinsoberfläche (vor allem die Poren) ist mit einer dünnen Schicht biologischen Ursprungs bedeckt – überwiegend Grünalgen und teilweise Flechten. Bei detaillierter visueller Untersuchung wurde festgestellt, dass die biologische Besiedelung in die geschädigte Steinstruktur „einwächst“ (bis zu einigen mm).

← Makrofotografie, detail struktury povrchu horniny s biologickou kolonizací (řasy a lišejníky)

← Makrofotografie, Detail der Oberflächenstruktur des Gesteins mit biologischer Besiedelung (Algen und Flechten)

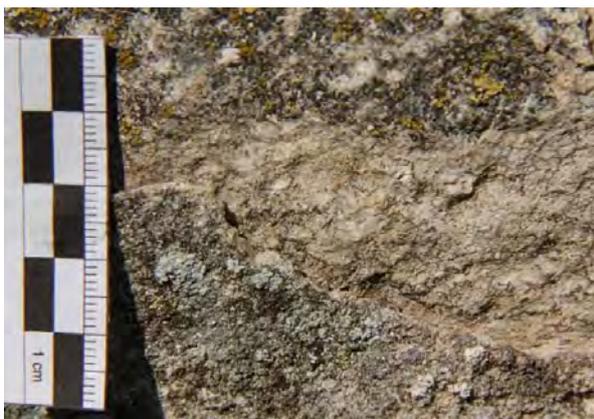
Das Gestein ist an der Oberfläche kompakter und fester, örtlich kommt es zur Schichtabtrennung (Abblättern). Stellenweise ist zwischen der kompakten Gesteinsschicht und der Unterlage eine zersetzte Zwischenschicht entstanden.

↑ Makrofotografie, detail struktury povrchu v místě odloučení vrstev
↑ Makrofotografie, Detail der Oberflächenstruktur an der Ablösungsstelle der Schichten

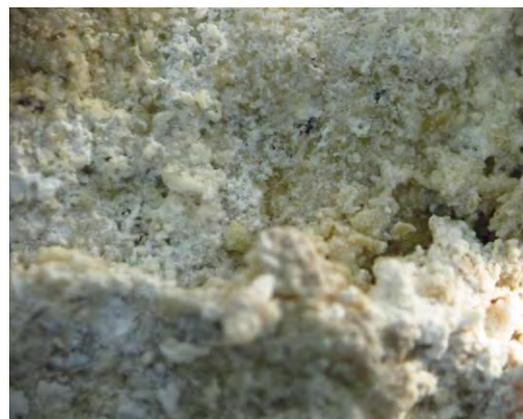
↑ Mikrofotografie, detail struktury povrchu v místě odloučení vrstev
↑ Mikrofotografie, Detail der Oberflächenstruktur an der Ablösungsstelle der Schichten

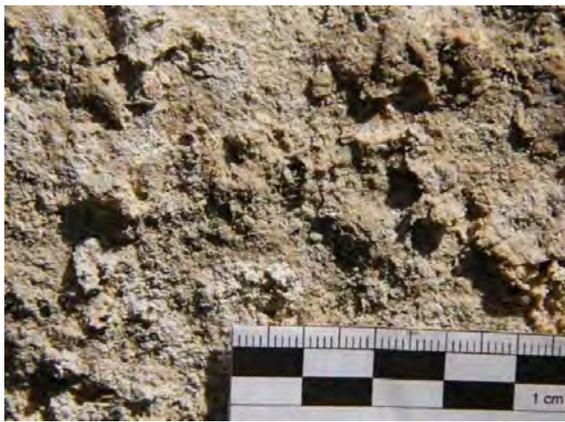
↑ Makrofotografie, detail puchýřů deformujících povrch vázy
 ↑ Makrofotografie, Detail der die Vasenoberfläche deformierenden Blasen

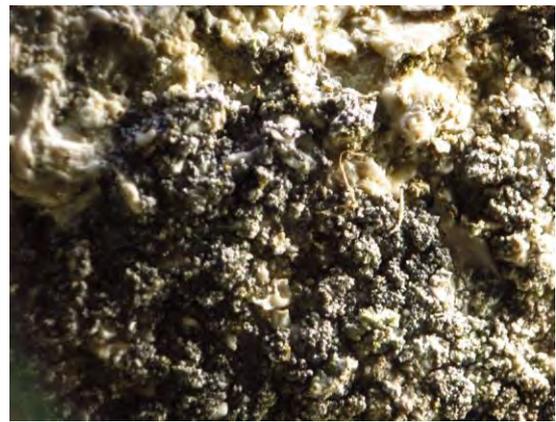
↑ Mikrofotografie, detail struktury povrchu
 ↑ Mikrofotografie, Detail der Oberflächenstruktur

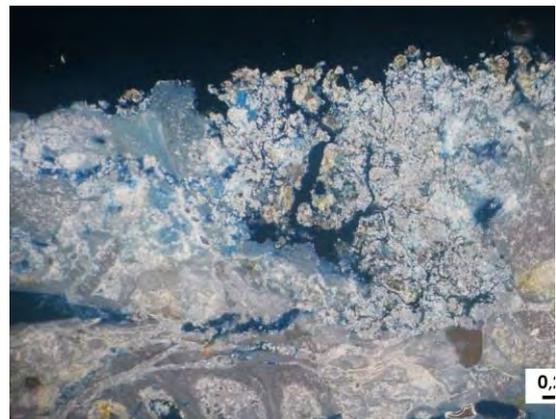
↑ Výbrus vzorku vápence, detail sulfatizovaného povrchu vápence, procházející světlo, tmavé pole
 ↑ Dünnschliff, Detail der verdichteten, vergipsten Oberfläche, Durchlicht, gekreuzte Polarisatoren

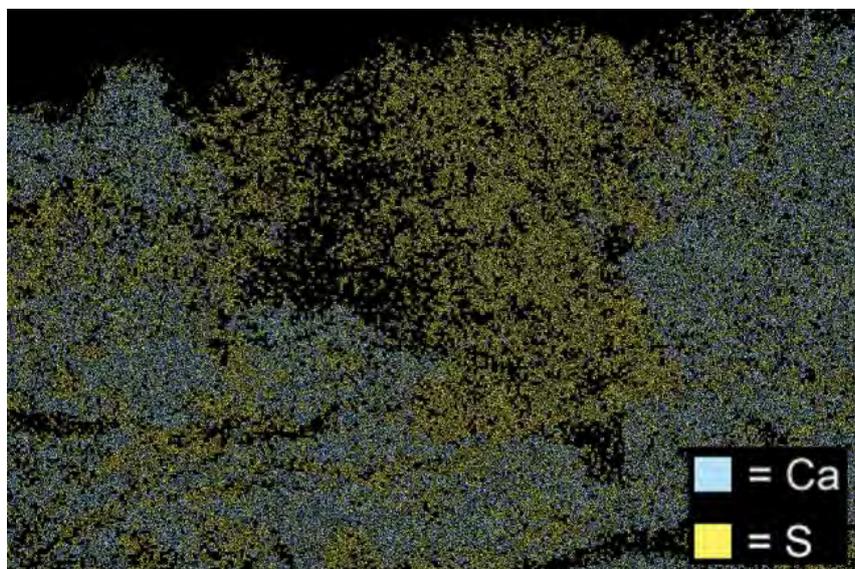
← Výbrus vzorku vápence, detail sulfatizovaného povrchu vápence,
rastrovací elektronová mikroskopie, distribuce vápníku a síry
← Dünnschliff, Detail der verdichteten, vergipsten Oberfläche, SEM, Verteilung von Schwefel (S) und Calcium (Ca)

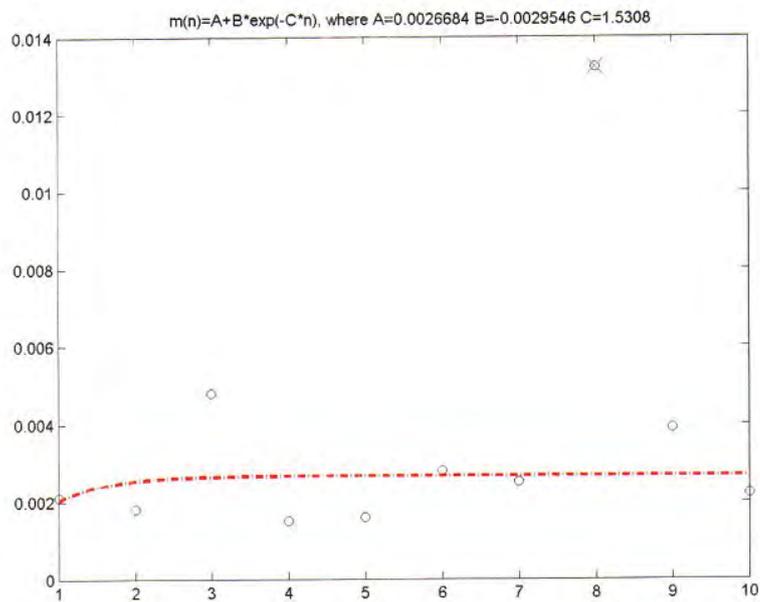
- ↓ Grafické znázornění výsledků peeling testu na degradovaném povrchu vázy
- ↓ ↑ Grafische Darstellung der Ergebnisse von Peeling Test an einer Stelle mit erodierter Oberfläche

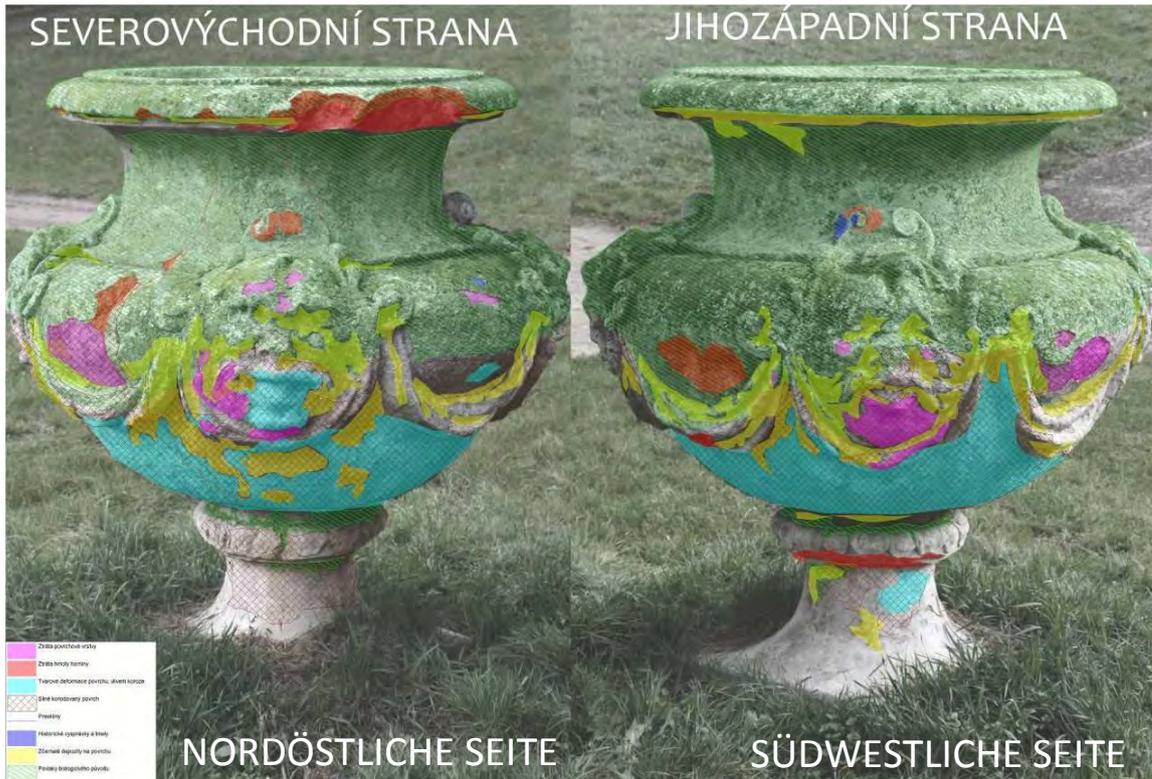
- ↓ Grafické znázornění (mapování) hlavních projevů poškození vázy
- ↓ Grafische Darstellung (Kartierung) der Hauptschadens-Phänomene der Vase

Ztráta povrchové vrstvy	Verlust der Oberflächenschicht	← Legenda

Tvarové deformace povrchu, vlivem koroze	Verwitterungsbedingte Oberflächendeformation

Praskliny	Risse

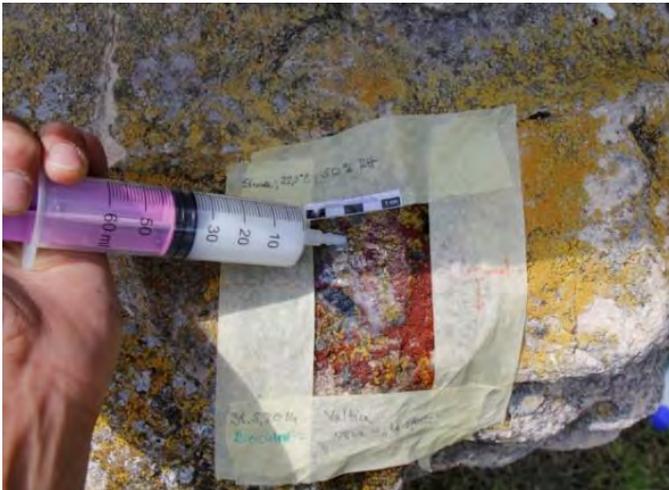
↑ Aplikace CaLoSilu E25 na testovanou plochu
↑ Aufbringung von CaLoSiL E25 auf die getestete Fläche

Prostředek byl aplikován speciální injekční stříkačkou na suchý povrch přímo na vybranou plochu. Přebytky konsolidantu, které se nevstřebaly, byly odsáty buničinou. Testovací plochy byly pro tento účel vybrány tak, aby dobře reprezentovaly charakteristické typy poškození vázy. Jednalo se o vertikální i horizontální plochy, které vyžadují odlišný přístup při aplikaci.

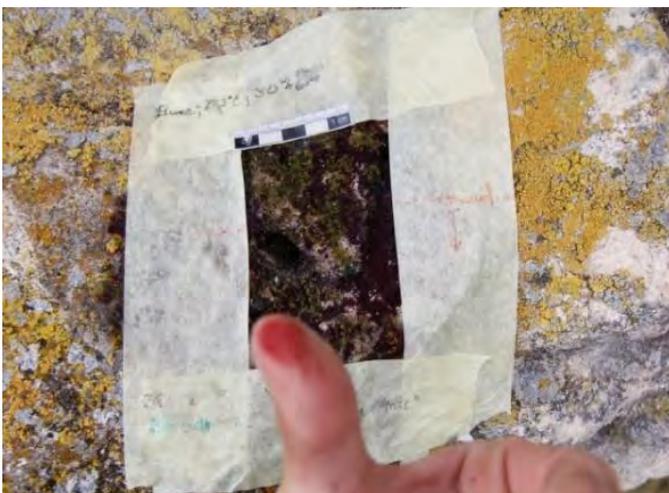
↑ Bezprostřední reakce lišejníků (červené zbarvení) po aplikaci nanosuspenze
↑ Unmittelbare Reaktion der Flechten (Rotfärbung) nach Aufbringung der Nanosuspension

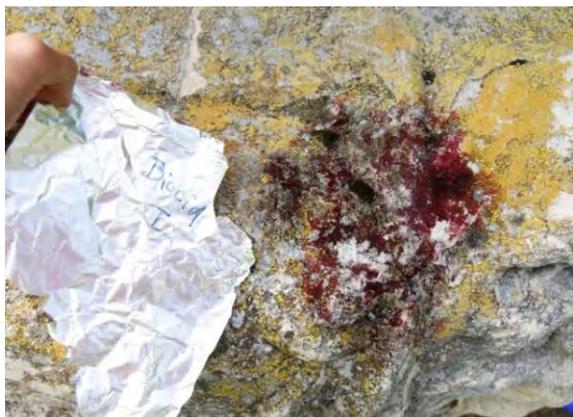
↑ Vzhled biogenních povlaků těsně po ukončení aplikace vápenné nanosuspenze

↑ Aussehen der biogenen Beschichtungen direkt nach Abschluss des Aufbringens der Kalk-Nanosuspensionen

Prakticky okamžitě po aplikaci prostředku CaLoSil®E25 začaly povlaky lišejníků výrazně reagovat (zčervenáním) a zbarvení bylo intenzivnější s pokračujícím nanášením prostředku.

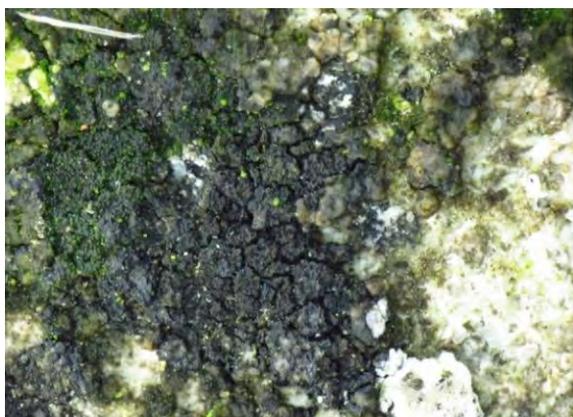
↑ Detail lišejníku ošetřeného prostředkem CaLoSil®E25 na povrchu vázy – 3 měsíce po aplikaci

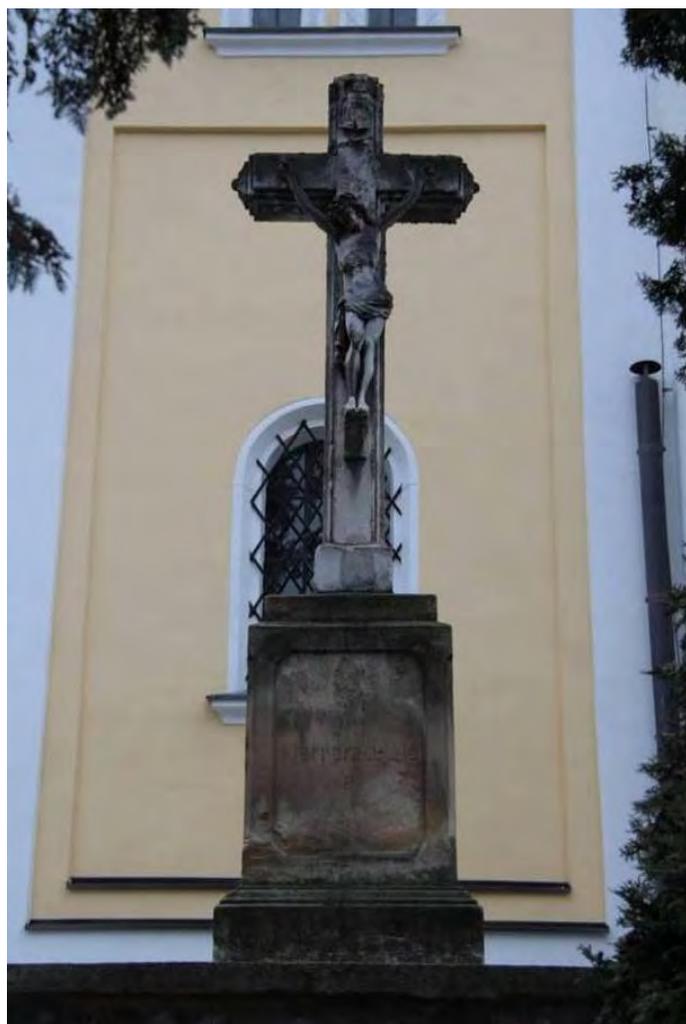
← Krucifix před kostelem sv. Mikuláše
– čelní pohled
← Steinkreuz mit Corpus Christi vor
der Kirche des hl. Nikolaus –
Frontansicht

Kříž s korpusem Krista byl zhotoven z litavského vápence, podstavec je z pískovce. Jedná se o tzv. latinský kříž, ve spodní části s prostou patkou. Trámce mají v hranách dvoustupňovou profilaci. Čela mají ukončeny knoflíky (půlkoule). Kristus zaujímá 2/3 výšky kříže. Ruce a nohy má probodnuty čtyřmi hřebíky, nohy má podepřeny patkou. Kolem pasu má roušku a na hlavě trnovou korunu. Ve vrcholu kříže je umístěn nápisový list připevněn hřebem s textem I. N. R. I. Kříž je vytvořen ze dvou kamenných bloků. Spodní větší blok končí nad břevnem, na něj navazuje menší část vertikálního trámce. Objekt patří do správy farnosti při kostele sv. Mikuláše v Šitbořicích.

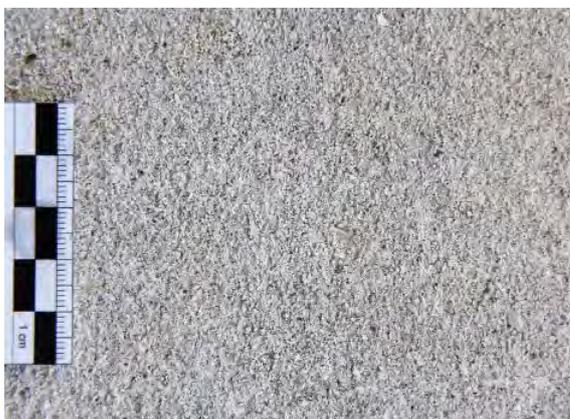
Kompaktní povrch vápence s jemnozrnnou strukturou bez viditelných poškození

Kompakte Oberfläche des Kalksteins mit feinkörniger Struktur ohne sichtbare Beschädigungen

↑ Makrofotografie, detail povrchu v místě dobře zachované horniny

↑ Makrofotografie, Detail der Oberfläche an einer Stelle des gut erhaltenen Gesteins

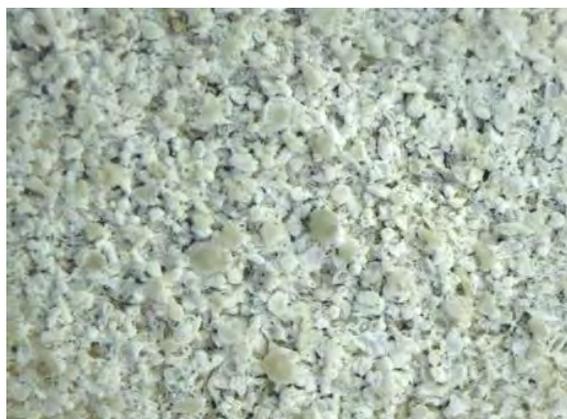
↑ Mikrofotografie, detail povrchu v místě dobře zachované horniny

↑ Mikrofotografie, Detail der Oberfläche an einer Stelle des gut erhaltenen Gesteins

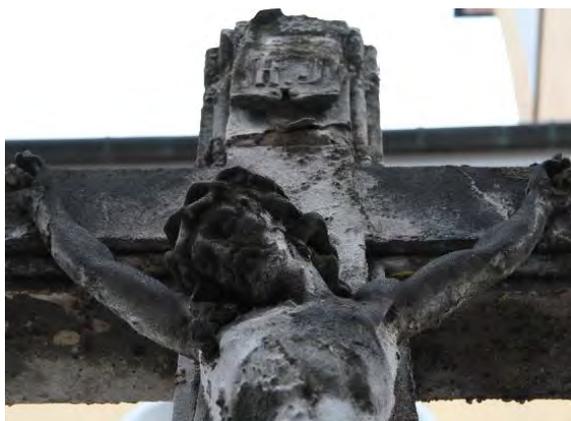
- ↑ Detail vrcholu kříže s Kristem, silná degradace materiálu, tmavý povrch a výskyt puchýřů
- ↑ Detail des Kreuzgipfels mit Christus, starke Erosion des Kalksteines, dunkle Ablagerungen und Krustenbildung

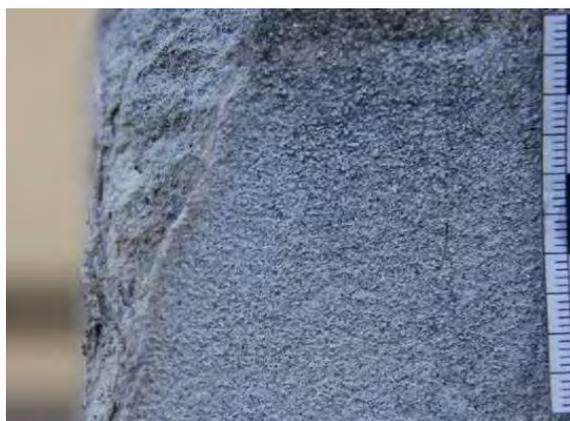
- ↑ Detail erodovaného povrchu a poškozené hrany kříže (makrofoto)
- ↑ Detail der erodierten Oberfläche und der beschädigten Kante des Kreuzes

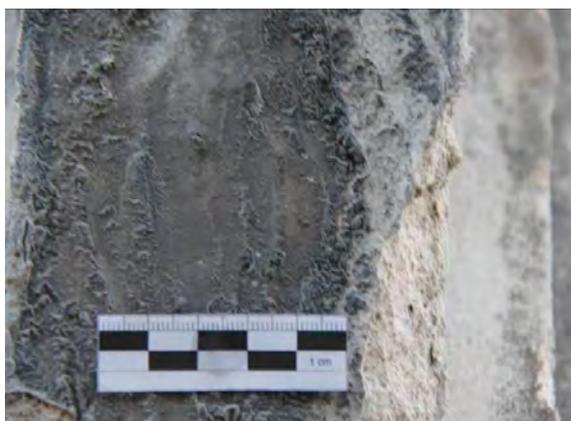
- ↑ Detail krusty a poškozeného vápence na okraji kříže (makrofoto)
- ↑ Detail der Krusten und beschädigten Kante des Kreuzes (Makrofoto)

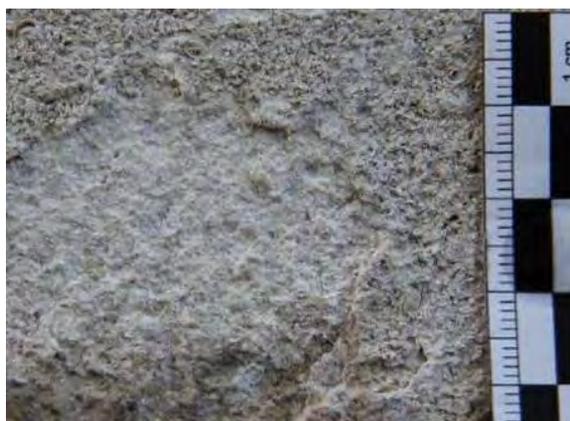
- ↑ Detail erodovaného povrchu vápence (makrofoto)
- ↑ Detail der erodierten Oberfläche (Makrofoto)

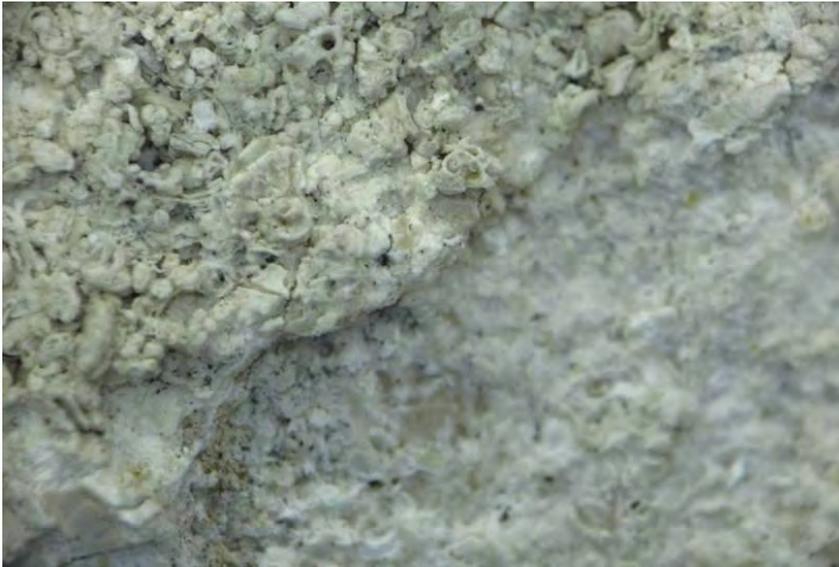
← Detail
erodovaného
povrchu vápence
(mikrofoto)

← Detail der
erodierten
Oberfläche
(Mikrofoto)

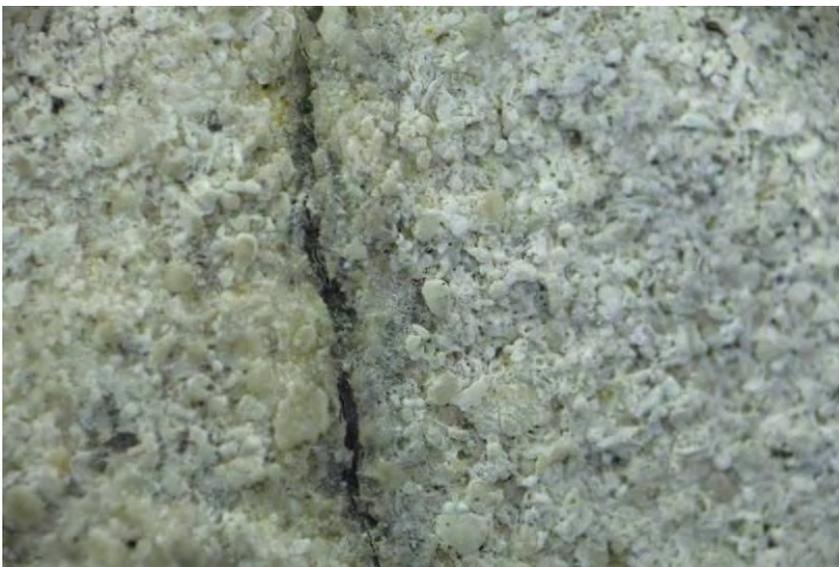
← Detail
erodovaného
povrchu vápence s
prasklinou
(mikrofoto)

← Detail der
erodierten
Oberfläche mit Riss
(Mikrofoto)

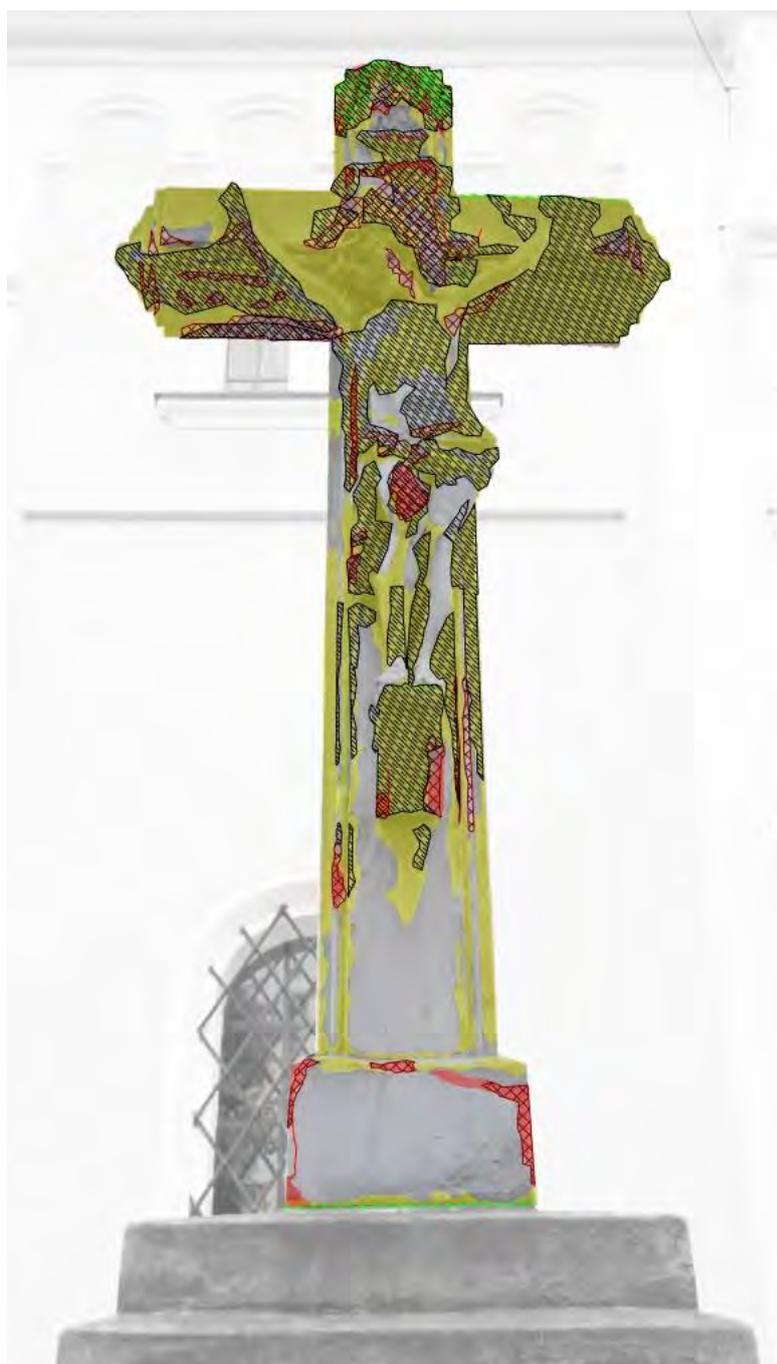
← Grafické
znázornění
(mapování) hlavních
projevů poškození
kříže
← Graphische
Darstellung
(Abbildung) der
wichtigsten
Erscheinungen der
Beschädigung des
Kreuzes

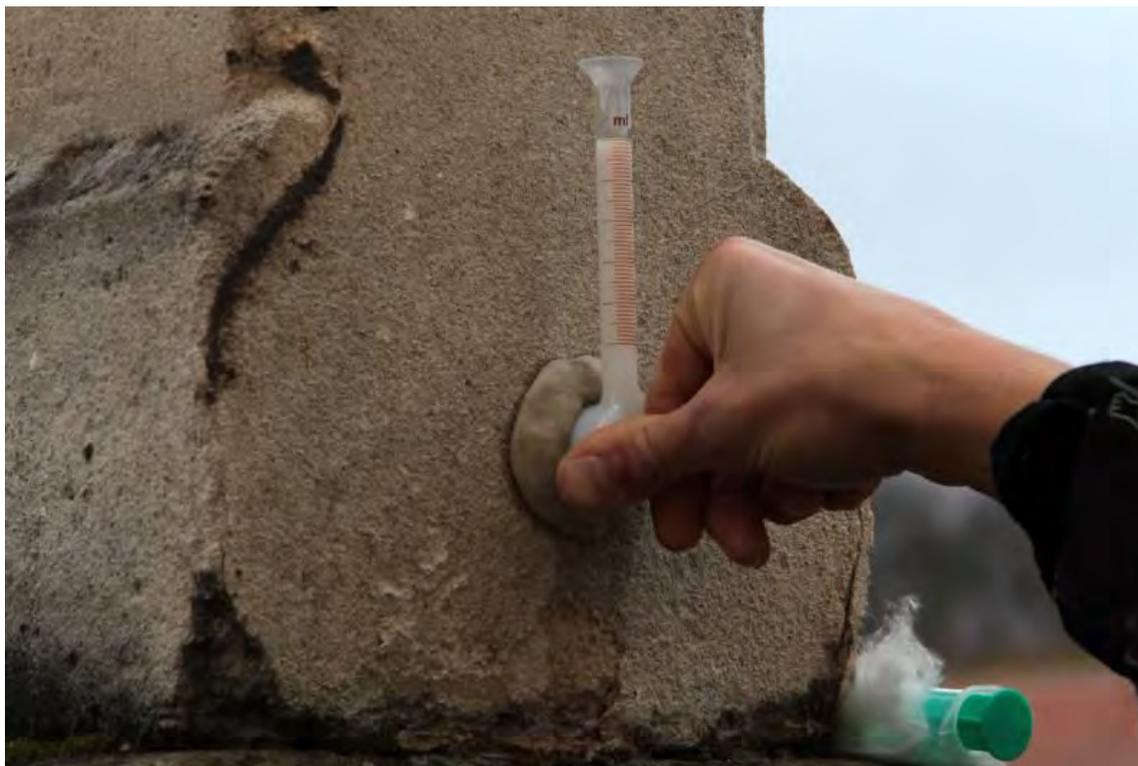
↑ Měření rychlosti vsakování konsolidantu CaLoSiL E25 do vápence (Karstenova trubice)

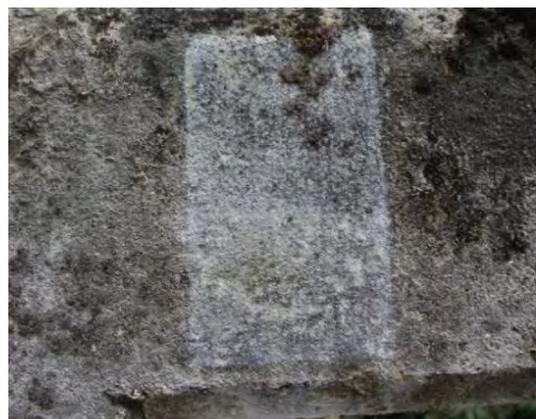
↑ Zkouška zaměřená na redukcí bílého zákalu (spodní část zkušebního pole byla po aplikaci prostředku CaLoSiL® E25 ošetřena vodou)

↑ Kalksteinoberfläche nach der Festigung und Versuch die Bildung von Weisschleier zu reduzieren; der untere Teil der Testfläche wurde nach dem Auftrag von CaLoSiL® E25 befeuchtet

Velkým problémem při aplikaci vápenných nanosuspenzí je vznik bílého zákalu po odpaření etanolu. V rámci zkoušek optimálního konsolidačního ošetření byly testovány různé možnosti redukování vzniku tohoto zákalu: povrch kamene ošetřený prostředkem CaLoSil® E25 byl následně ošetřen vodou, přičemž voda byla aplikována v menším množství ve spreji nebo ve vyšším množství z laboratorní stříčky. Jedna plocha konsolidovaná prostředkem CaLoSil® E25 byla ponechána bez ošetření vodou pro porovnání.

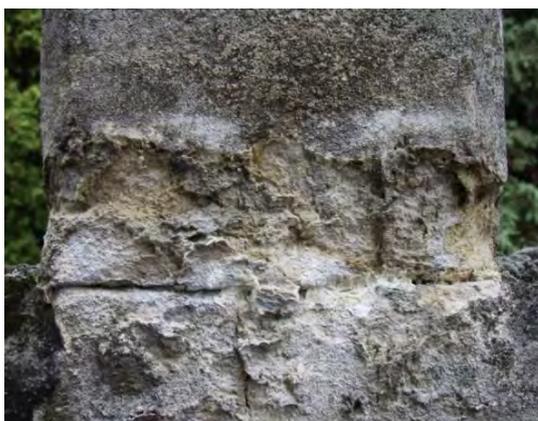
↑ Povrch kamene na zkušební ploše tři měsíce po aplikaci vápenných nanomateriálů

↑ Stark erodierte Steinoberfläche drei Monate nach der Festigung durch Nanokalkmaterialien

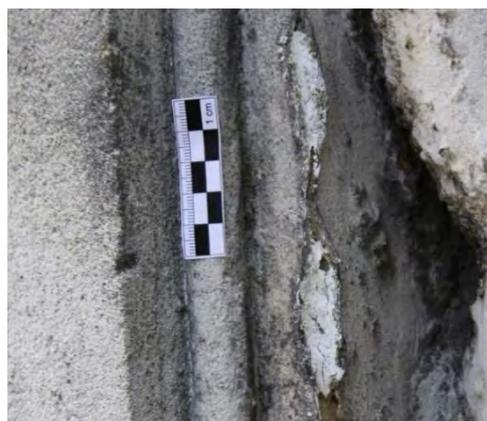
↑ Stabilizace okrajů puchýřů kombinací prostředků CaLoSiL®E50 a CaLoSiL®Pasty

↑ Stabilisierung von Pustel-rändern durch CaLoSiL® Pasty a CaLoXiL® Injection grout; Zustand nach der Aushärtung

Na degradovaném povrchu byly testovány nanosuspenze CaLoSil® E25 a CaLoSil® E50. Okraje puchýřů a praskliny byly v rámci zkoušek stabilizovány injektážními prostředky CaLoSiL® Pasty a CaLoXiL® Injection grout.

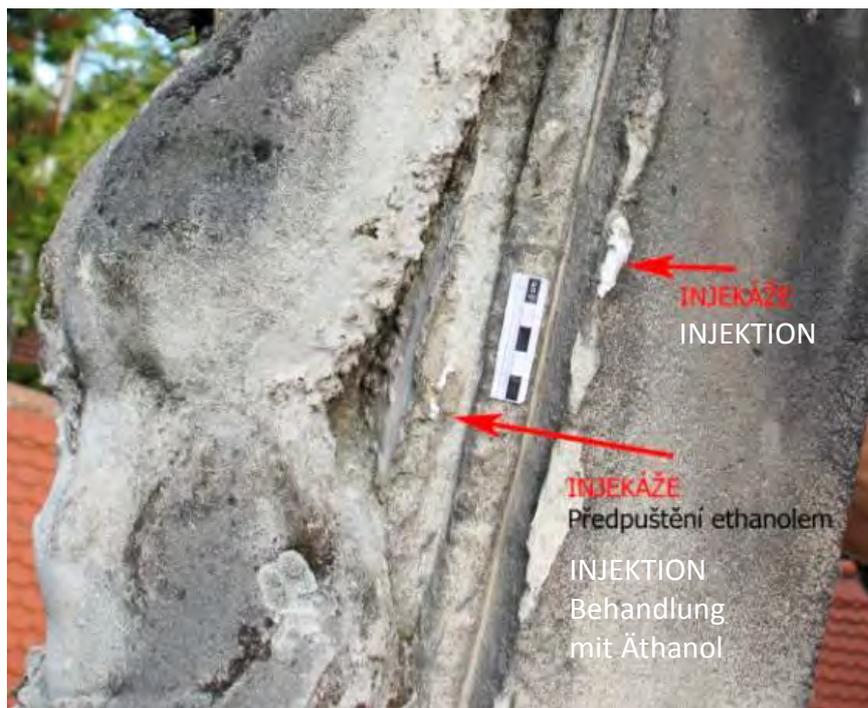
← Fixace puchýřů
injektážními
prostředky
CaLoSiL® Pasty a
CaLoXiL® Injection
grout
← Stabilisierung
von Pustel-rändern
und Rissen durch
CaLoSiL® Pasty a
CaLoXiL® Injection
grout

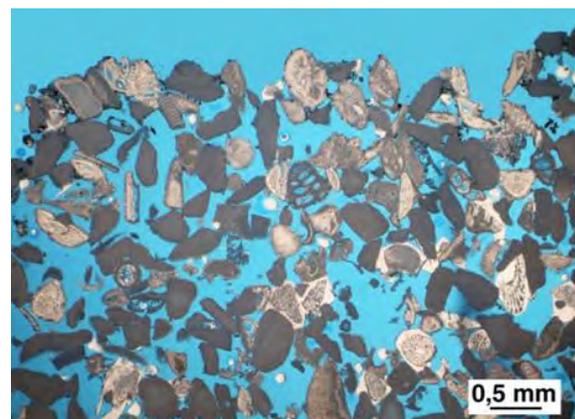
↑ Výbrus kamene typu „Loretto“ se zřetelně uvolněnou vnitřní strukturou (procházející světlo, světlé pole)
↑ Dünnschliffbild vom Typ „Loretto“ mit deutlicher Gefügauflockerung (Durchlicht/Hellfeld)

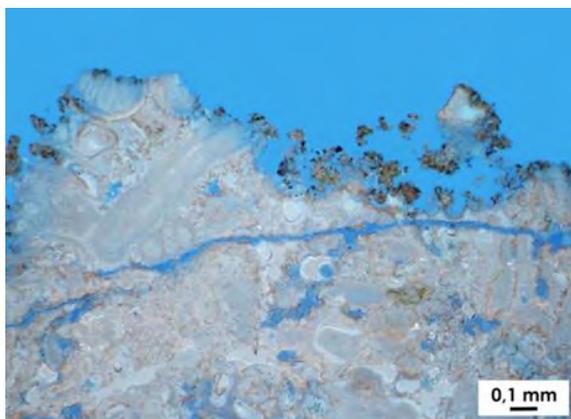
↑ Snímek výbrusu Zogeldorfského typu s biogenním povlakem a trhlinami rovnoběžnými s povrchem (procházející světlo, paralelní nikoly)
 ↑ Dünnschliffaufnahme des Typus „Zogelsdorf“ mit biogenen Auflagen und oberflächenparallelen Rissen

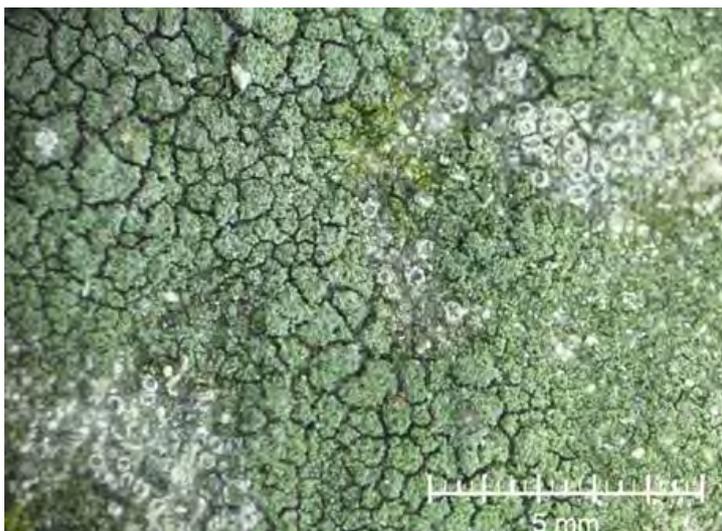
← Povrch „Zogeldorfského“ litavského vápence osídlený mikroorganismy
 ← Krustenbildung von trockenen biogenen Auflagen

Jedním z důsledků původního umístění náhrobku ve venkovním prostředí na hřbitově St. Marx je především biologická kolonizace, která je částečně velkoplošná. Tyto biogenní povlaky tvořené hlavně mechy a lišejníky se nachází zejména na podstavci.

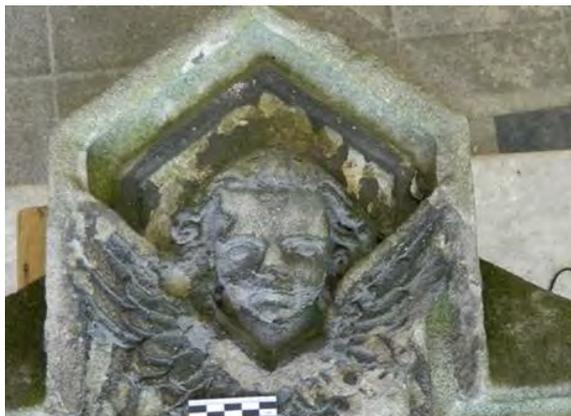
↑ Štít s hlavou se silnou, částečně puchýřovitou černou krustou
↑ Giebel und Kopf mit dicken, z. T. pustelartigen schwarzen Krusten

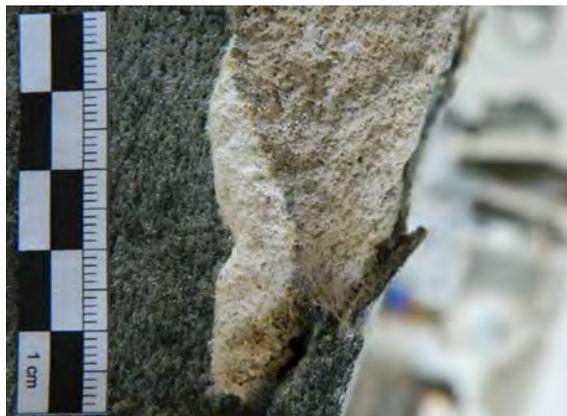
↑ Částečně oddělená kompaktní černá krusta
↑ Kompakte schwarze Kruste, welche partiell bereits abgesprengt ist

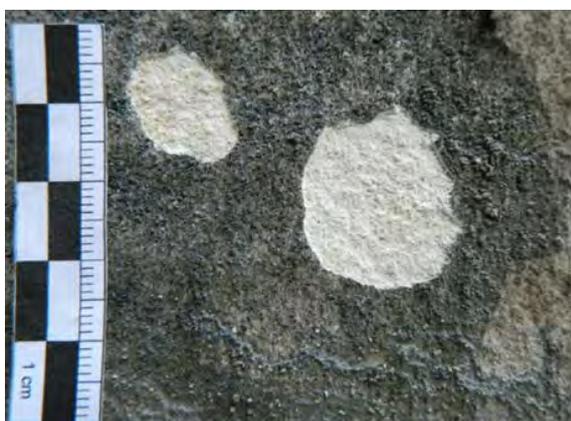
↑ Pískovitý povrch nacházející se pod černou krustou
↑ Sandende Oberfläche unterhalb einer schwarzen Kruste

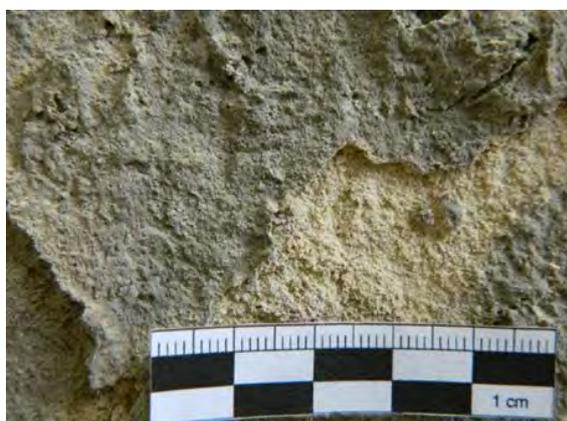
↑ Šupinatění se zřetelnou ztrátou hmoty
↑ Schalenbildung mit deutlichem Substanzverlust

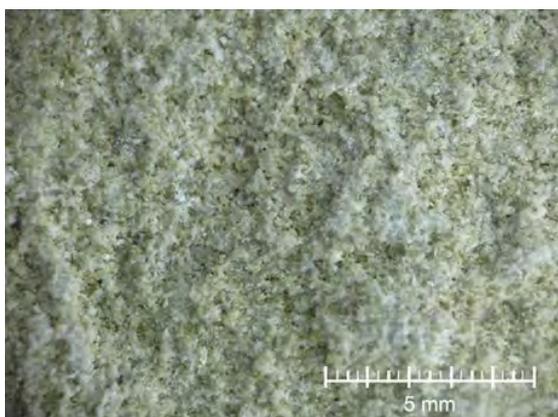
↑ Typické poškození zdrsňelého povrchu s naléhavou potřebou konsolidace
↑ Typisches Schadensbild einer aufgerauten Oberfläche mit dringendem Festigungsbedarf

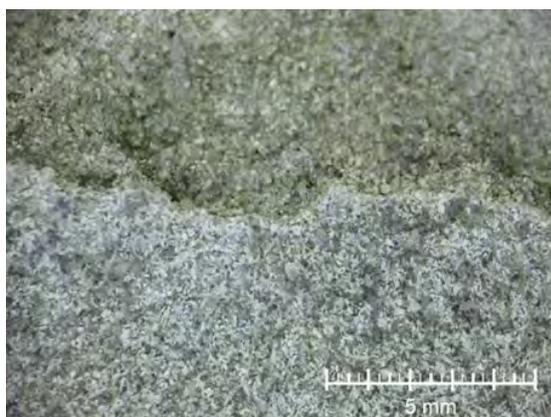
↑ Již zvětralá šupina: ztráta hmoty a obnovení biologického nárůstu
↑ Bereits „verwitterte“ Schale: Substanzverlust und erneute biogene Auflagen
