KONZERVACE LITAVSKÝCH VÁPENCŮ S VYUŽITÍM
PROSTŘEDKŮ NA BÁZI NANOČÁSTIC HYDROXIDU
VÁPENATÉHO

KONSERVIERUNG VON LEITHAKALKEN AUF BASIS VON
CALCIUMHYDROXID-NANOPARTIKELN

Zuzana Slížková | Karol Bayer | Johannes Weber | Editoři / Herausgeber

Výsledky studií použití vápenných nanomateriálů pro konzervaci
historických sochařských a architektonických děl z litavských vápenců
v České republice a v Rakousku

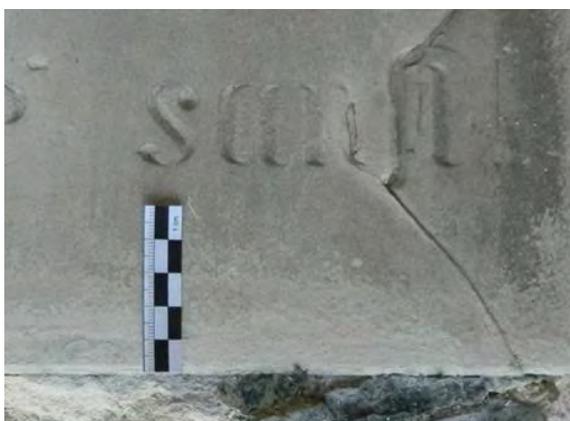
↑ Prasklina v nápisové tabuli
↑ Riss in der Inschrifttafel

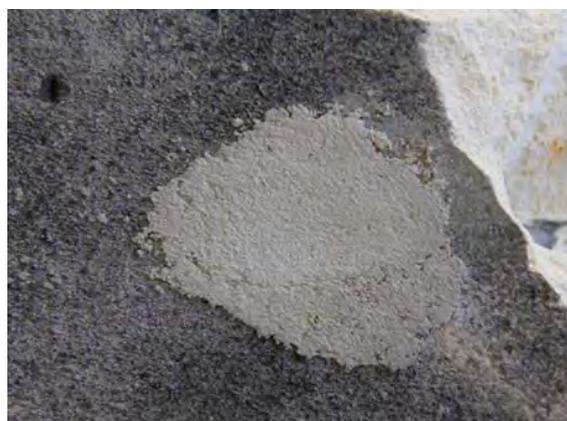
↑ Cementový doplněk (vytvořený v průběhu zajišťovacích opatření)
↑ Zementergänzung (vermutlich im Zuge der Sicherungsmaßnahmen entstanden)

Při průzkumu stavu náhrobku byly nalezeny trhliny pouze na nápisové desce ze solnhofenského vápence. Zejména na hranách a rozích se vyskytují menší odštípnutí a chybějící části. Na některých místech se nachází cementové doplňky, které byly aplikovány pravděpodobně v průběhu zajišťovacích opatření. Tenké kompaktní nátěry (cement) by mohly pocházet také i z předchozích restaurátorských zásahů.

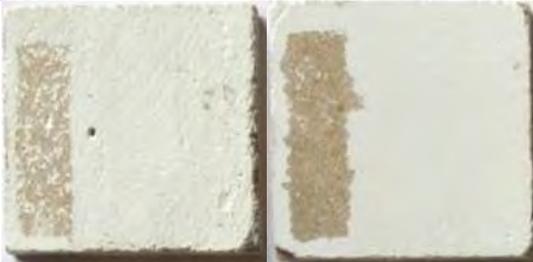
Peeling test Peeling Test	Povrchová soudržnost a přídržnost nátěrů Oberflächenadhäsion und Haftung der Anstriche

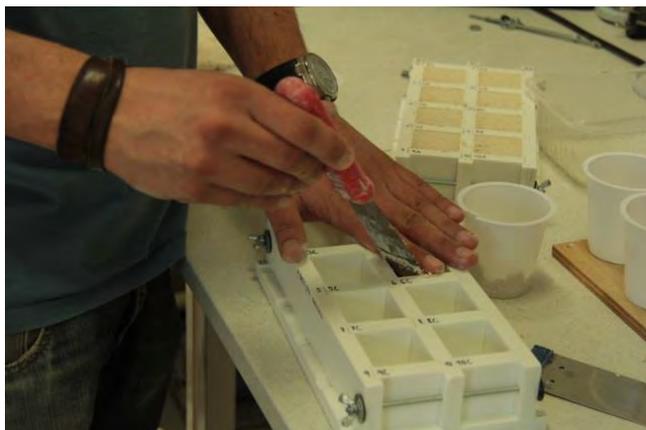
← Příprava zkušebních tělísek dusáním do formy – závěrečné zhutnění písku speciálně připraveným nástrojem
← Stampfen der Prüfkörper

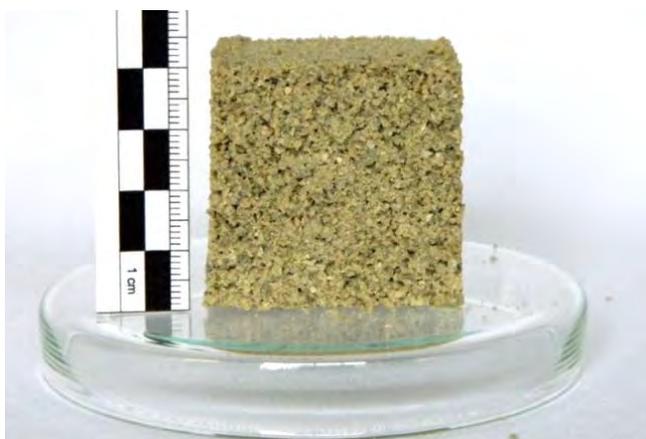
← Zkušební tělísko zhotovené z vápencového písku St. Margarethen po vyjmutí z formy a vysušení
← Prüfkörper nach Herausnehmen aus der Form und Trocknung
