Dřevěné konstrukce a využití dřeva v raně středověké opevněné centrální lokalitě Příklady z Pražského hradu

Wooden structures and the use of wood at an early medieval fortified central site
Examples from Prague Castle

Ivana Boháčová

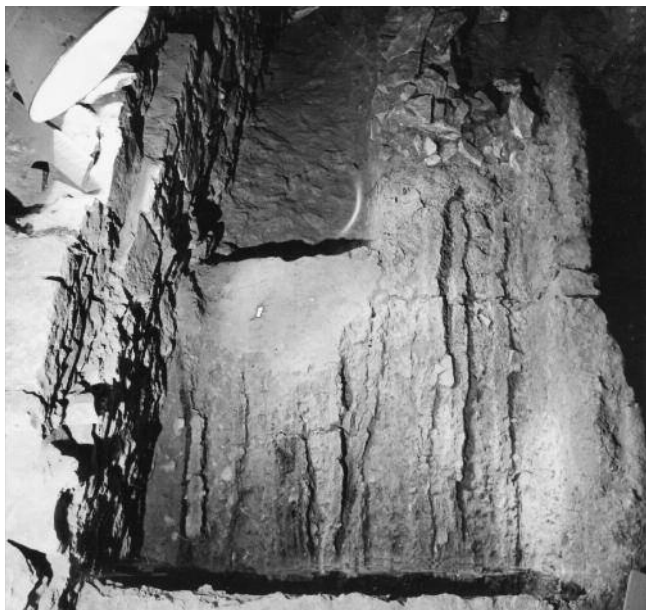
Obr. 4. Pražský hrad, severní křídlo, tzv. víceúčelový sál, výzkum 1985. Rošt (úroveň b) dochovaný v podobě otisků dřev. Pohled od východu. Foto archiv ARÚP – J. Frolík, č. neg. 81928. — **Fig. 4.** Prague Castle, north wing of “multi-purpose hall”, excavation 1985. Grid (level b) preserved in the form of wood imprints. View from the east. Photo from the Archaeology Institute of the Academy of Sciences of the Czech Republic (ARÚP) archive, neg. no. 81928.

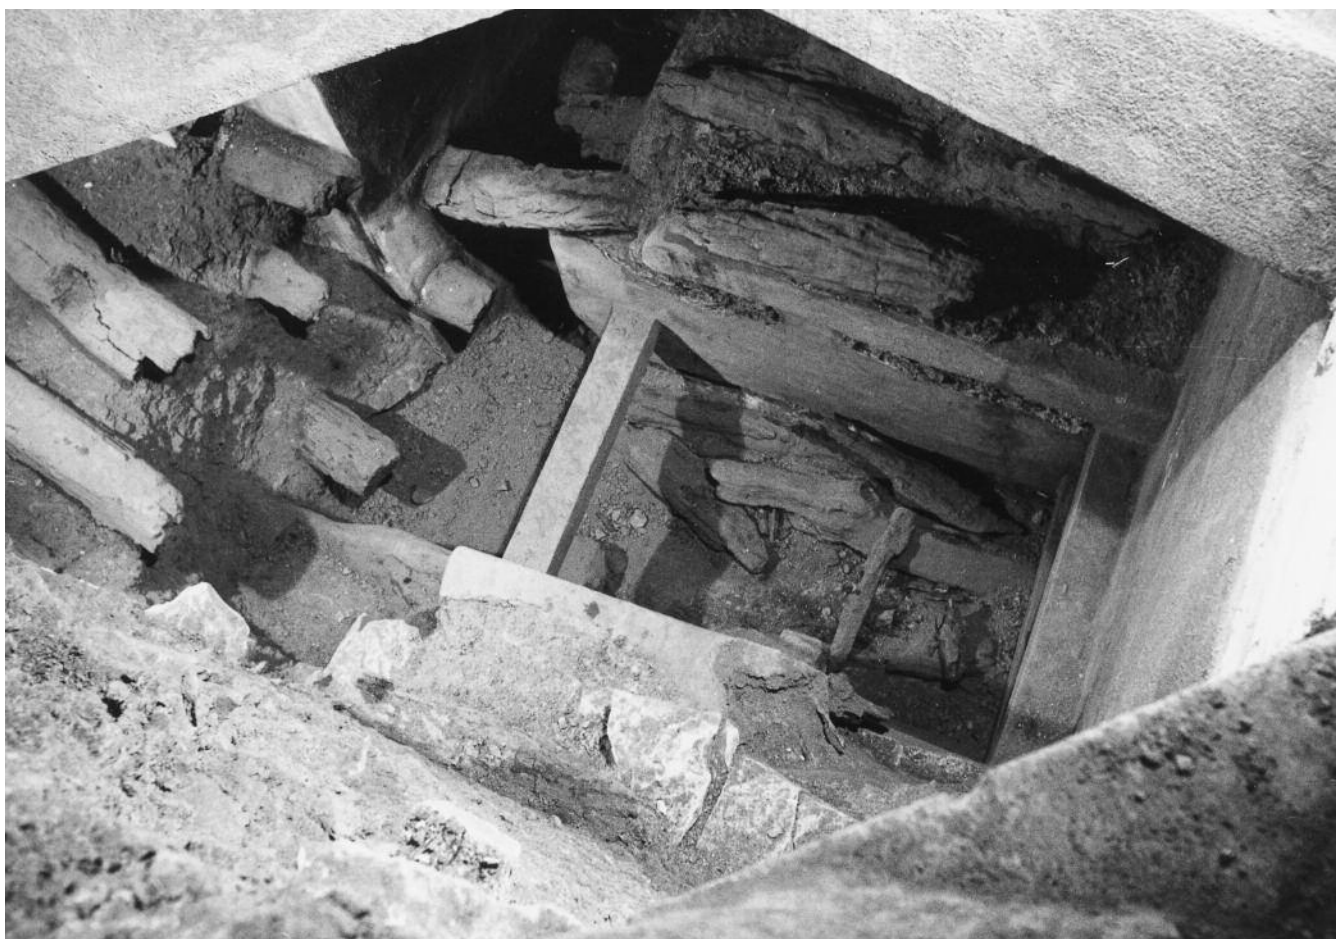
Obr. 5. Pražský hrad, 3. nádvoří, západní část. Rošt mladší fáze hradby, stav 1998. Pohled shora na část dochované konstrukce západně žezu XVI (situace viz obr. 9). Foto archiv ARÚP – H. Toušková. — **Fig. 5.** Prague Castle, 3rd courtyard, western part. Grid from the later phase of the wall (state in 1998). View from above and west of part (section XVI) of the preserved structure (see Fig. 9 for situation). Photo from ARÚP archive – H. Toušková.

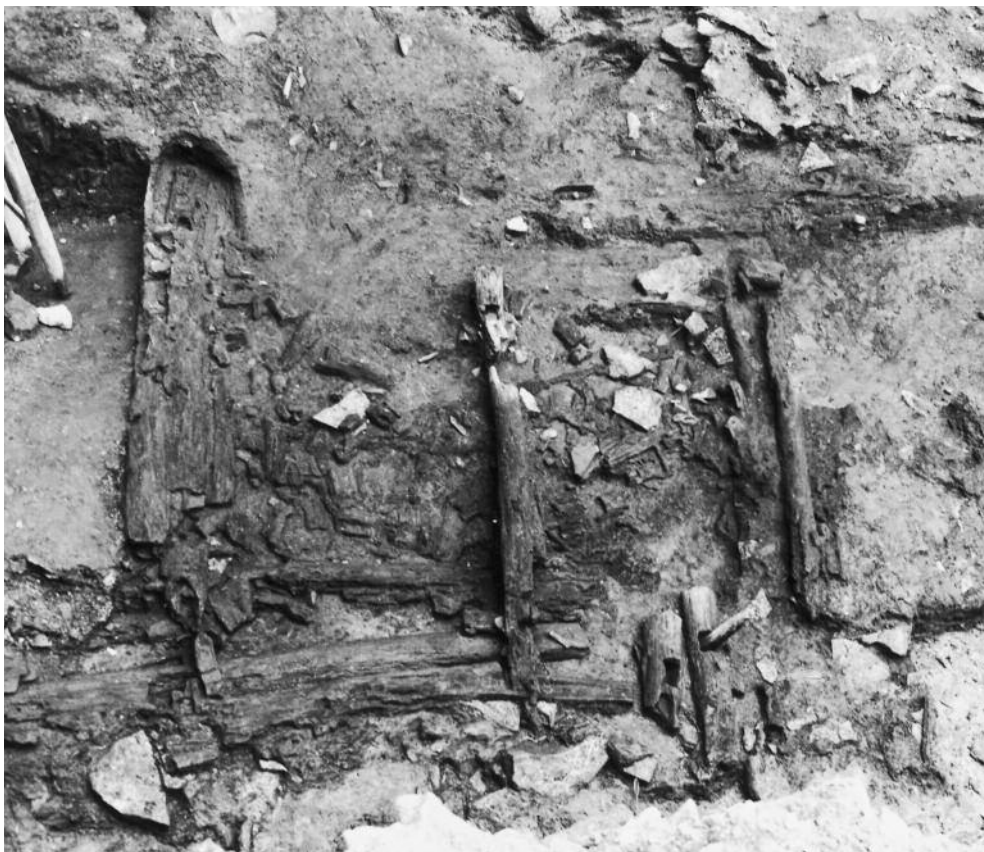
Obr. 6. Pražský hrad, severní křídlo – tzv. slévárenský dvorek, výzkum 1990–1991. Jařmová konstrukce pod hradebním tělesem. Foto archiv ARÚP – I. Boháčová. — **Fig. 6.** Prague Castle, north wing – “foundry yard”, excavation 1990–1991. Arched structure beneath wall. Photo from the ARÚP archive – I. Boháčová.

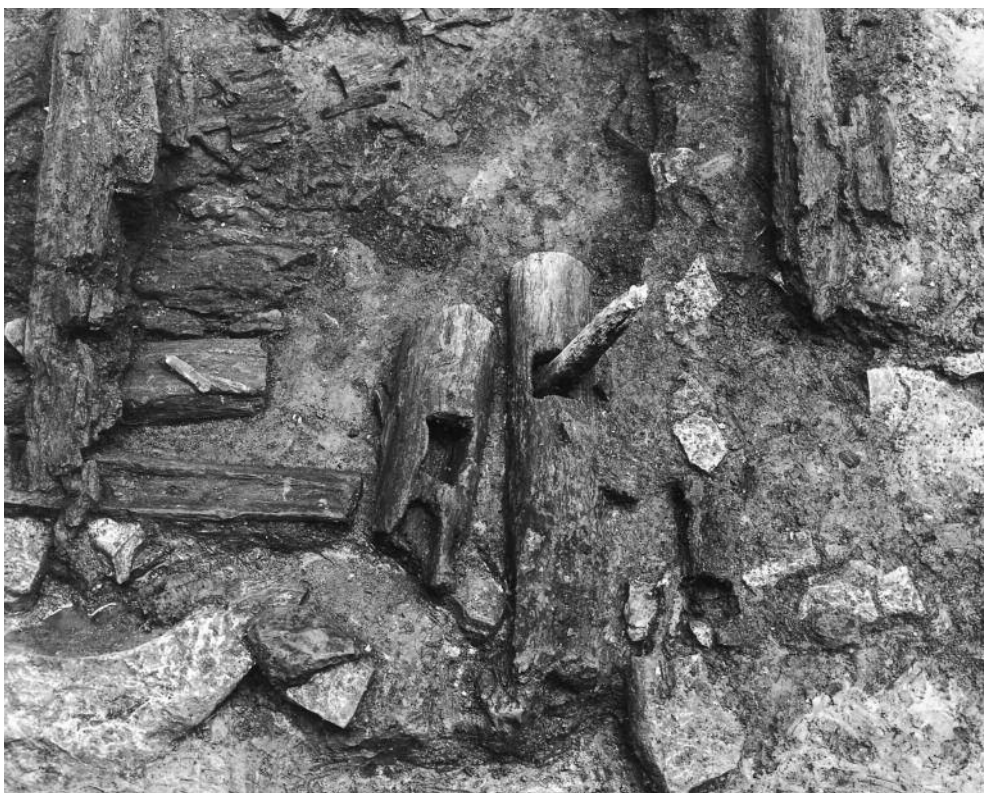
Obr. 7. Pražský hrad, severní křídlo – tzv. slévárenský dvorek, výzkum 1990–1991. Jařmová konstrukce pod hradebním tělesem. Detail. Foto archiv ARÚP – I. Boháčová. — **Fig. 7.** Prague Castle, north wing – “foundry yard”, excavation 1990–1991. Arched structure beneath wall. Detail. Photo from the ARÚP archive – I. Boháčová.

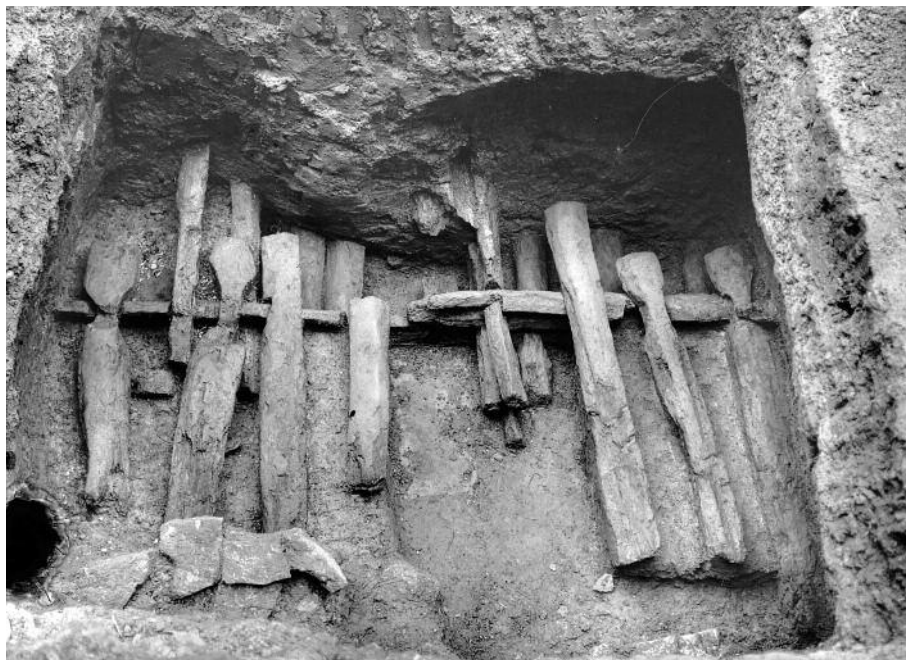
Obr. 14. Pražský hrad, 3. nádvoří. Mladší hradba, sonda V/98 (tzv. hluboká sonda), detail zhlaví břevna roštu zapuštěných do jižní stěny komory. Stav 1998. Foto archiv ARÚP – I. Boháčová. — **Fig. 14.** Prague Castle, 3rd courtyard. Later wall, trench V/98 (“deep trench”), detail of the cap of a grid beam sunk in the south wall of the chamber. State in 1998. Photo from the ARÚP archive – I. Boháčová.

většinu zde odkrytých situací a konstrukčně se neliší od prvé fáze hradby, je pouze jednou zastoupena komorová konstrukce. Ta je dochována v tzv. „hluboké sondě“ z výzkumu 20. let (prostor v západní části areálu ohraničený řezy VI, VII a IX a označený jako S V/98; obr. 8, 13–17 – situace viz obr. 10 a 11).

V prostoru sondy, označované ve 20. letech jako „hluboká sonda“ (V/98; obr. 8, 13–17; detailní popis vrstev k obr. 16 viz *appendix*) je v mimořádné kvalitě *in situ* za-

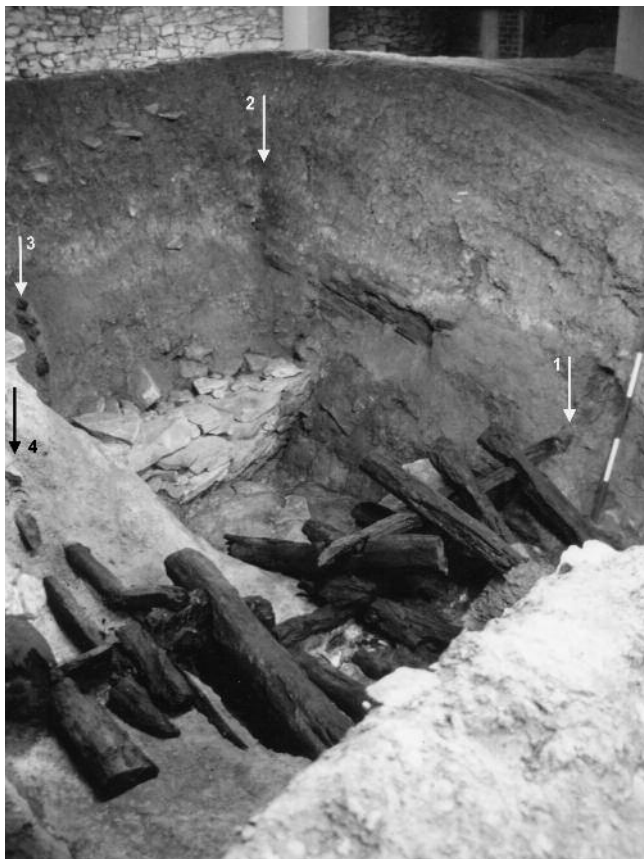
Obr. 17. Pražský hrad, 3. nádvoří. Sonda V/98 (tzv. hluboká sonda). Celkový pohled od jihozápadu. Stav 1998. **1** – jižní stěna komory s ukotveným roštem, **2** – východní stěna komory, **3** – západní stěna komory, **4** – západní stěna sousedící úzké komory. Foto archiv ARÚP – I. Boháčová. — **Fig. 17.** Prague Castle, 3rd courtyard. Trench V/98 (“deep trench”). General view from southwest. State in 1998. **1** – south wall of chamber with anchored grid; **2** – east wall of chamber; **3** – west wall of chamber; **4** – west wall of adjacent narrow chamber. Photo from the ARÚP archive – I. Boháčová.

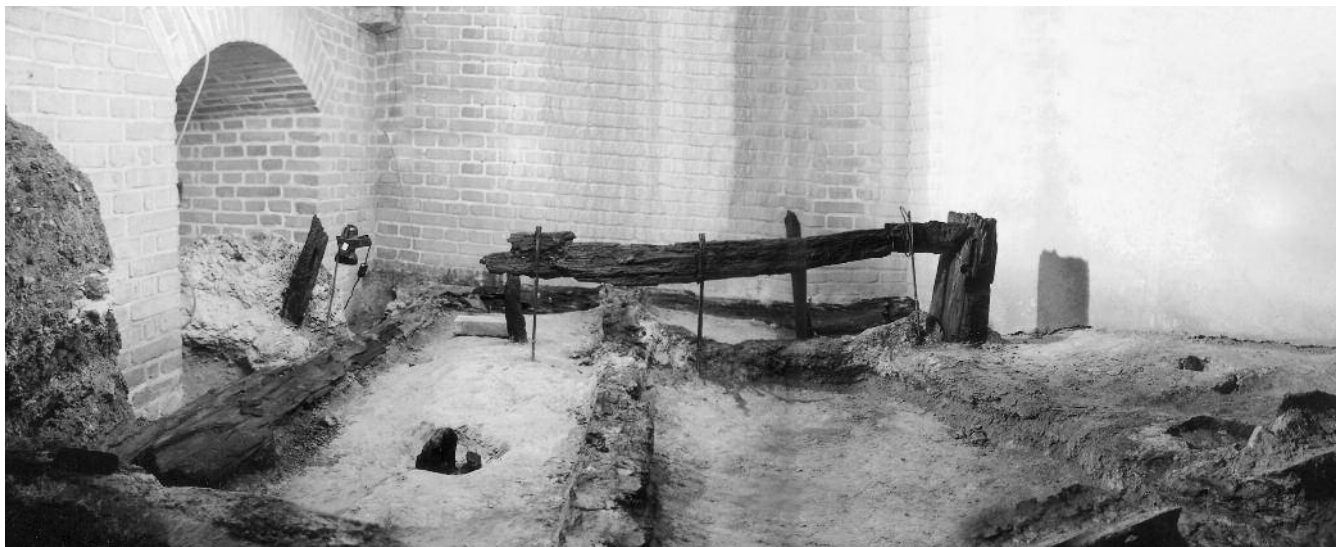
Obr. 20. Pražský hrad, 3. nádvoří. Dům 1. Pohled od severu na začištěnou situaci. Fotomontáž I. Boháčová 1998. — **Fig. 20.** Prague Castle, 3rd courtyard. House 1. View from north toward cleaned-out situation. Photomontage by I. Boháčová, 1998.

Chronologicky dobře ukotvenou konstrukcí je roubený dům (*dům 1*), objevený ca 150 cm pod základy románské chodby (obr. 19–21, 24; detailní popis vrstev k obr. 24 viz *appendix*), směřující od kostela „sv. Bartoloměje“ do Sptytihněvovy baziliky. Dům byl založen bezprostředně na upravený původně mírně svažité povrch jílovitého podloží, v němž již nebyly zaznamenány doklady antropogenní činnosti (Pasternak 1928, 779; Boháčová /ed./ 1998, IV/3). Dendrodata, která byla v r. 1997 získána ze čtyř z dochovaných prvků v jeho prostoru, nasvědčují původu stavby před pol. 10. stol. (po 923, po 936 a po 939 pro volně ležící prvky, pro torzo sloupu *in situ* 925?; Dvorská — Boháčová 1999, 63, tab. 3A). Podle sporadických keramických zlomků, získaných při začišťování posledního pozůstatku stratigrafie navazující na břevna v základu východní stěny objektu, by k zániku stavby mohlo dojít někdy ve starší fázi mladohradištního období (obr. 24; 25: 1–2).

V prostoru stavby zůstalo dodnes zachováno několik prvků, které jsou umístěny v úrovni převyšující o ca 50 cm dnešní povrch obvodových břevnen nebo této úrovně dosahující (obr. 20, 21). Středem stavby v podélném směru prochází svisle uložená lať (obr. 27: *b*: *s*; průřez v době odkryvu 20 x 3 cm), která byla stran nasazena do drážek vydlabaných ve vertikálním směru v horní části svisle umístěného kuláče. Totožný, dnes nedochovaný konstrukční prvek zachycený skicou v deníku (Pasternak 1928, 823), představuje lať pokračující ve shodné linii dále k jihozápadu. Kuláč, do něhož byly latě zapuštěny, dosahoval průměru ca 25 cm (obr. 27: *b*: *r*) a spočíval na upraveném podloží. I tento prvek je dochován do stejné výškové úrovně, stejně jako pět štípaných kůlů o hranách do ca 10 cm, rozmístěných pravidelně v severovýchodní a jihovýchodní části interiéru a při pokračování zmíněné latě do prostoru severovýchodně objektu (obr. 27: *b*: *l*, *m*, *n*, *o*, rovněž kůl bez

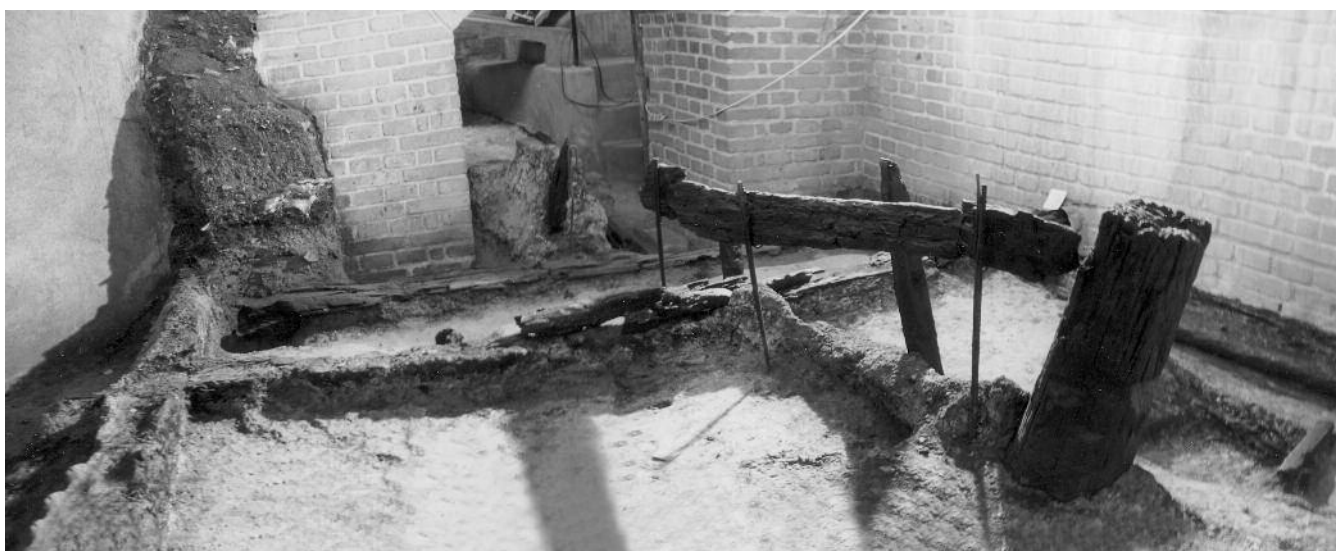
Obr. 21. Pražský hrad, 3. nádvoří. Dům 1. Pohled do prostoru domu od severozápadu. Fotomontáž I. Boháčová 1998. — **Fig. 21.** Prague Castle, 3rd courtyard. House 1. View toward house from northwest. Photomontage by I. Boháčová, 1998.

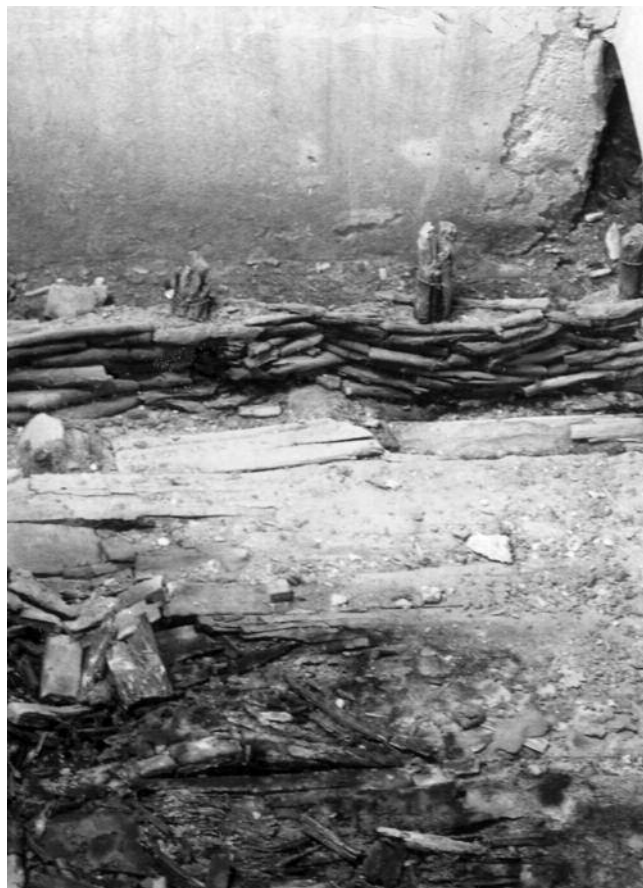
Obr. 22. Pražský hrad, 3. nádvoří. Dům 2. Detail výpletu lemujícího severozápadní hranu prkny vyložené plochy. Foto archiv ARÚP – I. Boháčová. — Fig. 22. Prague Castle, 3rd courtyard. House 2. Detail of woven construction edging on the northwest side laid out with boards. Photo from the ARÚP archive – I. Boháčová.

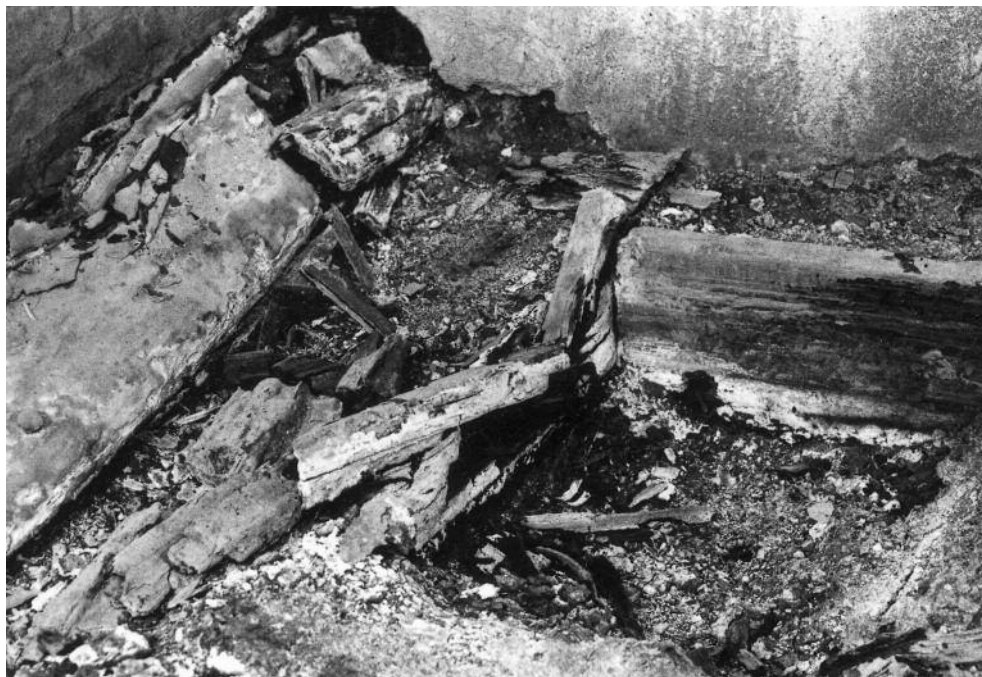
Obr. 23. Pražský hrad, 3. nádvoří 1998. Dům 1 – stav objektu před začátek čišťením a konzervací. Detail schránky pod podlahou. Výběr z archivní dokumentace (Boháčová 1998 /ed./). Foto archiv ARÚP – H. Toušková. — **Fig. 23.** Prague Castle, 3rd courtyard, 1998. House 1 – state of feature prior to cleaning and preservation. Detail of case beneath floor. Selection from archive documentation (Boháčová 1998 /ed./). Photo from the ARÚP archive – H. Toušková.

úrovni (252,44 m n. m.), které by mohlo představovat další příčný prvek, je zachyceno pouze na jedné ze skic deníku. *In situ* byla v jihozápadní části stavby uchována obdélníková schránka o rozměrech ca 70 x 50 cm, zahloubená ca 25 cm pod úroveň terénu a obložená prkny, opět orientovaná delší stranou ve směru východ–západ (obr. 21; 27: *b*: *p*; 28). Při jižním trámu *k* (obr. 27: *b*) a také podél jižní části východního břevna *j* (obr. 27: *b*) probíhají mělce zahloubené žlábků, které jsou pravděpodobně negativními otisky dalších nedochovaných dřev.

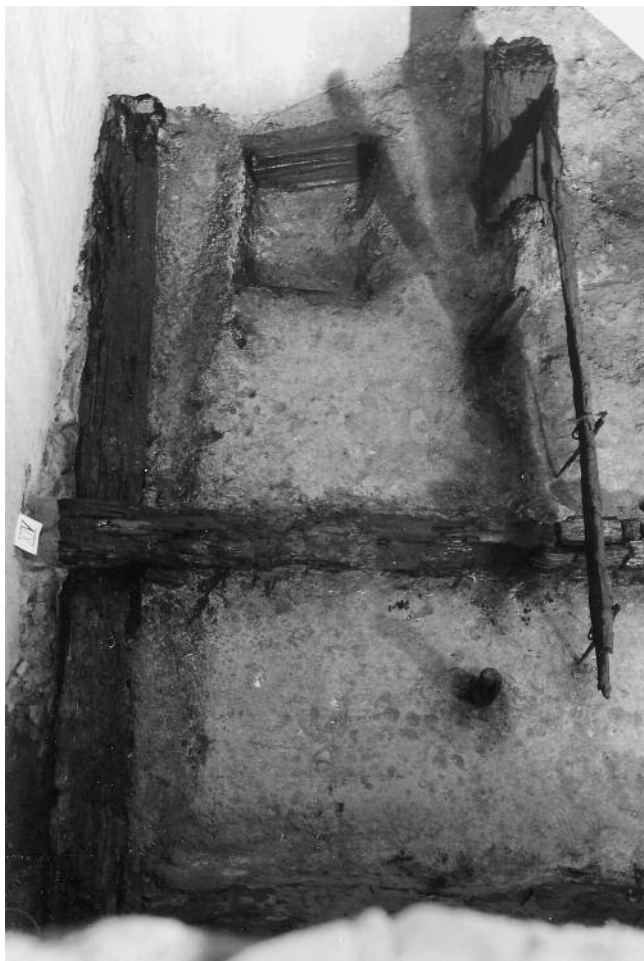
Obr. 28. Pražský hrad, 3. nádvoří, dům 1. Jižní část s detailem schránky umístěné pod podlahou objektu. Foto archiv ARÚP – I. Boháčová. — **Fig. 28.** Prague Castle, 3rd courtyard, House 1. South part with detail of case located beneath the floor of the feature. Photo from the ARÚP archive – I. Boháčová.

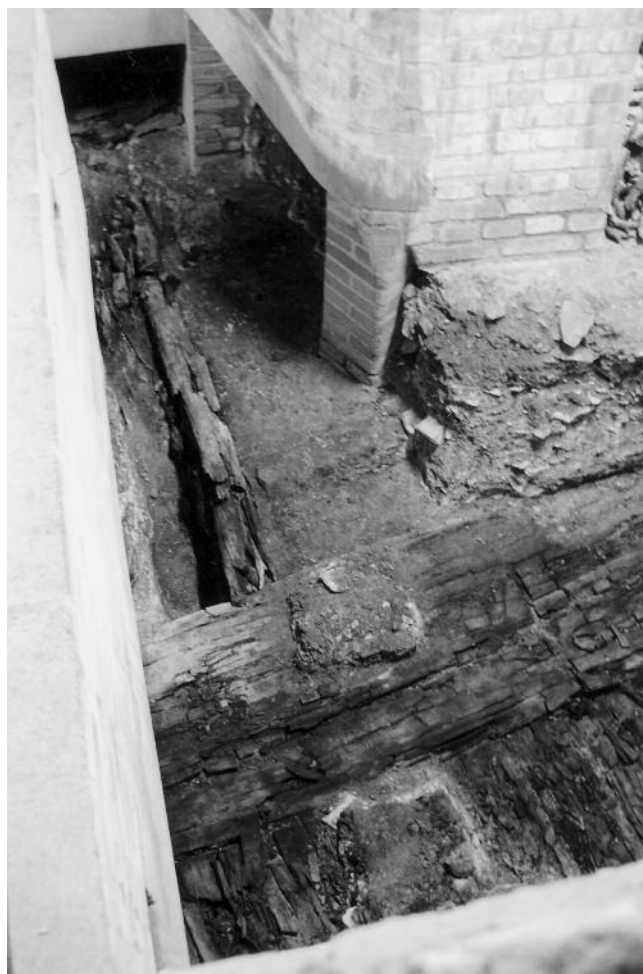
Obr. 30. Pražský hrad, 3. nádvoří, dům (?) 2. Jihozápadní část plochy po zčištění. Bezprostředně na prkna západní části nasedá břevno další konstrukce, které zasahuje do detailněji dokumentované stratigrafie středo- a mladohradištního období. Foto archiv ARÚP – I. Boháčová. — **Fig. 30.** Prague Castle, 3rd courtyard, House (?) 2. Southwest part of area after cleaning. Resting directly on the boards of the west part is a beam from further construction that extends into the better documented stratigraphy of the Middle and Late Hillfort period. Photo from the ARÚP archive – I. Boháčová.

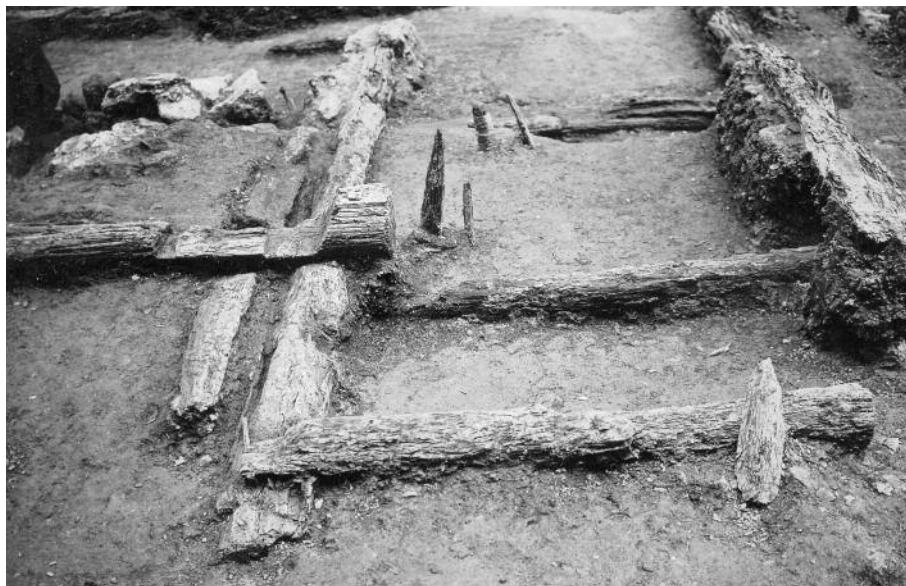
Obr. 33. Pražský hrad, 3. nádvoří. Výzkum I. Borkovský 1929. Prostor před katedrálou. Detail dřevěných konstrukcí, pohled od západu. Foto archiv ARÚP, č. neg. 104240. — **Fig. 33.** Prague Castle, 3rd courtyard. Excavation by I. Borkovský, 1929. Space in front of cathedral. Detail of wooden constructions, view from west. Photo from the ARÚP archive, neg. no. 104240.
