# Pokročilé technologie průzkumů historických konstrukcí

Miloš Drdácák, Jaroslav Lesák, Jan Válek

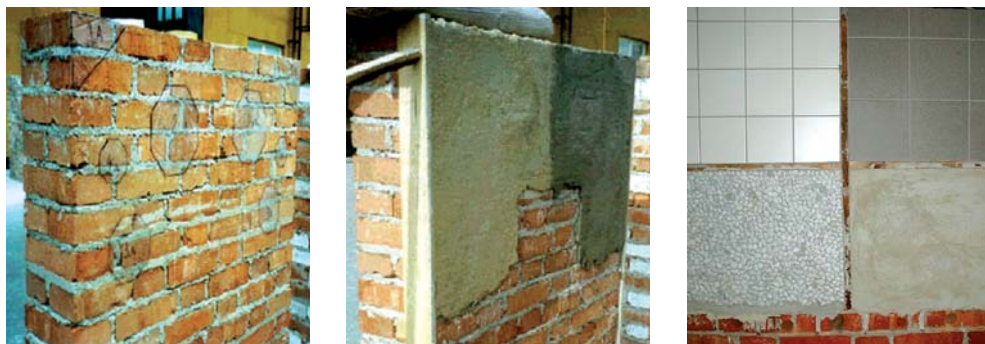
**OBRÁZEK 176:** Příprava modelové zdi se separačními fóliemi, které zabráňovaly kontaktu omítky se zdivem a tak modelovaly odtržení omítky nebo obkladu od povrchu (vlevo), zeď při omítání (střed) a kombinace omítky s obklady a mozaikou

Pro tento výzkum byla pořízena modelová zeď s dobře definovanými defekty (**obr. 176**) a na ní se testovaly různé metody bezkontaktní diagnostiky poruch skrytých pod povrchem.

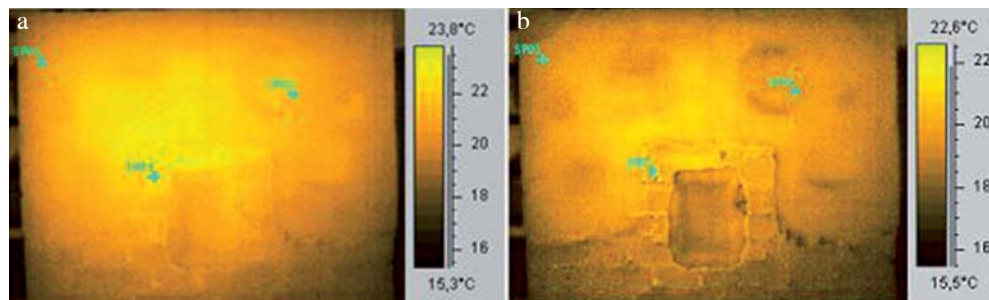
**OBRÁZEK 178:** Rozložení teplot na povrchu zdi s defekty přilnavosti omítky při počátku chladnutí (vlevo) a po hodině v laboratorním prostředí cca 20 °C (vpravo)

V tomto případě byla zeď předehřívána na maximální teplotu 24 °C po několik hodin a měření probíhalo při chladnutí. Části omítky, kryjící defekty, chladnou rychleji a projevují se tmavými skvrnami. Je obtížné zvolit okamžik měření pro dosažení maximálního efektu. Většinou se u běžně omítaného zdiva jedná o několik minut až přibližně hodinu. Čas je samozřejmě závislý na rychlosti ochlazování.

Vyhřátá zeď na počátku chladnutí je ukázána na **obrázku 178a**. Rozdělení teplot je nevýrazně rozloženo, přesto můžeme rozeznat rozdílné materiály. Další **obrázek 178b** dokumentuje postup chladnutí a zvýrazňování defektů. Poslední fáze z této série byla již ukázána na prvním **obrázku 177**. K metodě je nutno poznamenat, že pořízení kvalitní termovizní kamery je velice nákladné, nicméně aplikace při měření je nenáročná, levná a při vhodné teplotě i neinvazivní a bezpečná. Z obrázků je názorně vidět, že i citlivost je velmi dobrá.

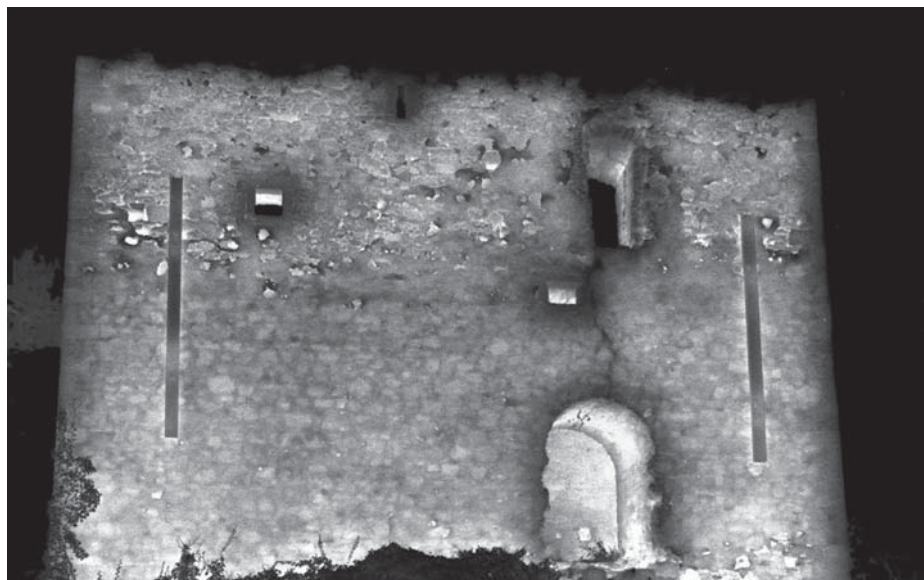
**OBRÁZEK 182:** Termogram stěny zříceniny se zviditelněným charakteru zdiva zakrytého omítkou (na-  
hoře), detail měření s barevným zvýrazněním rozdílu teplot (dole)

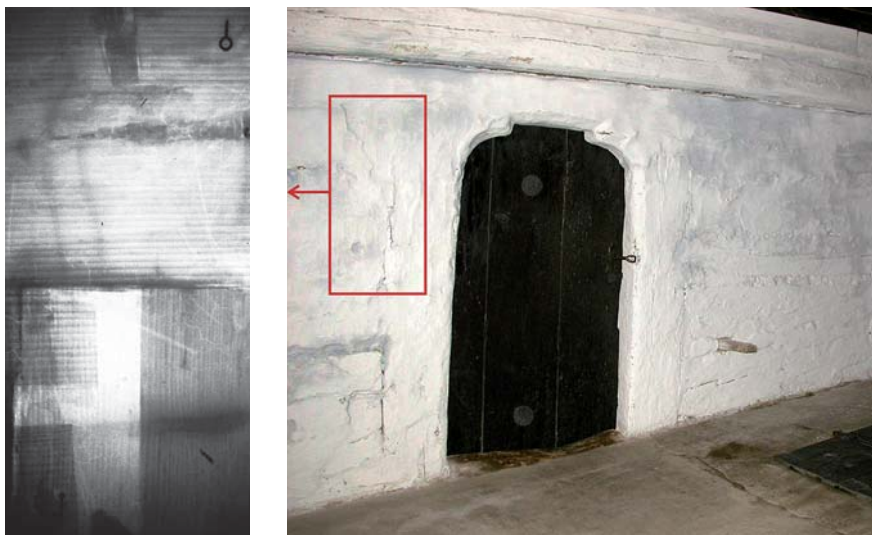
**OBRAZEK 185:** Rentgen styku sloupku a překladu dřevěné zárubně pod nátěry vápnem (Trstenice). Dobře je patrné zapuštění vodorovných dřev roubené stěny do sloupku zárubně (vlevo). Rentgenovaná zárubeň v Čisté (vpravo). Dřevo zárubně i roubenice je skryté pod vrstvami vápenných pačoků.

Velmi významná je možnost studia provedení skrytých tesařských spojů, zejména stavu dlabů a čepů. Pro stavebně historické průzkumy je důležité, že takové studium je možno provádět i bez obnažení dřevěného prvku zakrytého vrstvy vápenných nátěrů nebo omítky či dokonce zazděného (**obr. 185, 186**).

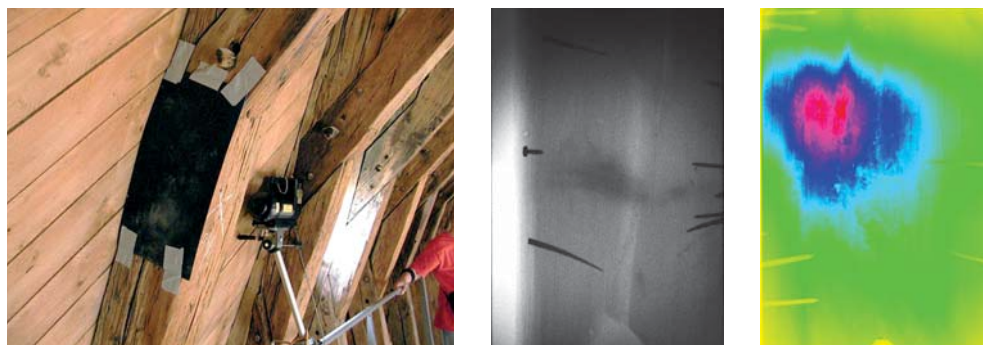
**OBRAZEK 187:** *Uspořádání rentgenového měření v krovu kostela sv. Anny v Praze (vlevo) – na krokvi je snímač záření (černá deska), z druhé strany záříč. Snímky dále ukazují rentgenový záznam snímané krokve (uprostřed) a místa na jiné krokvi s nalezenou hnilobou (vpravo) po barevném zvýraznění intenzit procházejícího záření.*

Typická sestava měření v terénu je uvedena na **obrázku 187**, kde je napravo od vazby rentgenový zářič a na styčnicku krovové vazby je upevněna záznamová deska. Příslušný rentgenový obrázek je uveden na **obr. 187** uprostřed, vlevo pak pseudobarevné zvýraznění hnilobou poškozené krokve. Na obou záznamech jsou dobře viditelné zbytky hřebů z odstraněného bedněního krovu.

Jednou z nejdůležitějších vlastností této metody je schopnost rozpoznávat rozsah částí narušených hnilobou nebo jinou degradací, vzhledem k výrazné změně hustoty (**obr. 187**).

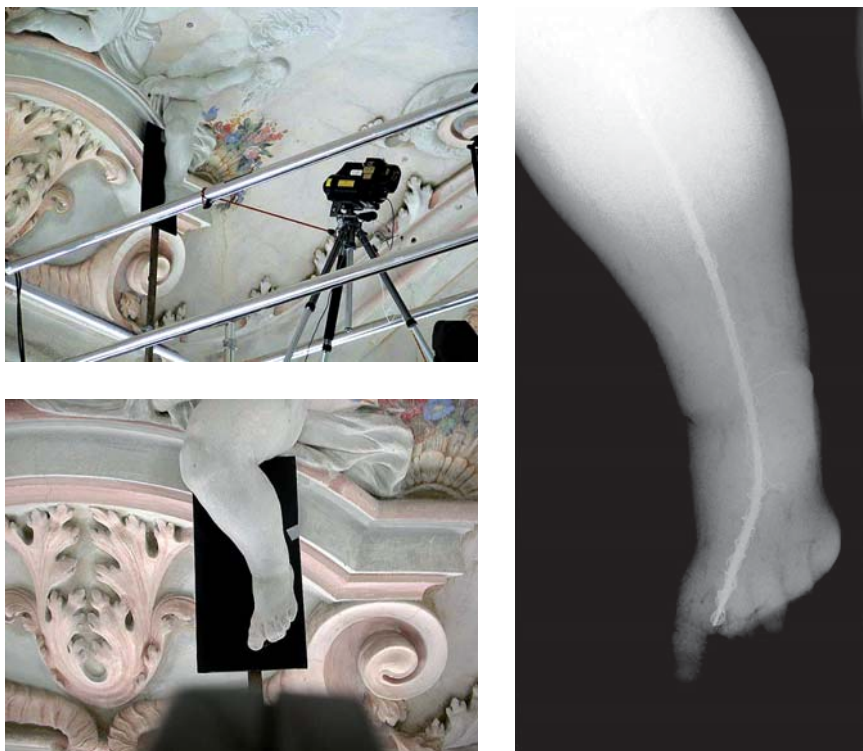
**OBRÁZEK 188:** Příklad zkoumání způsobu vyztužení nohy andělka na zámku Veltrusy

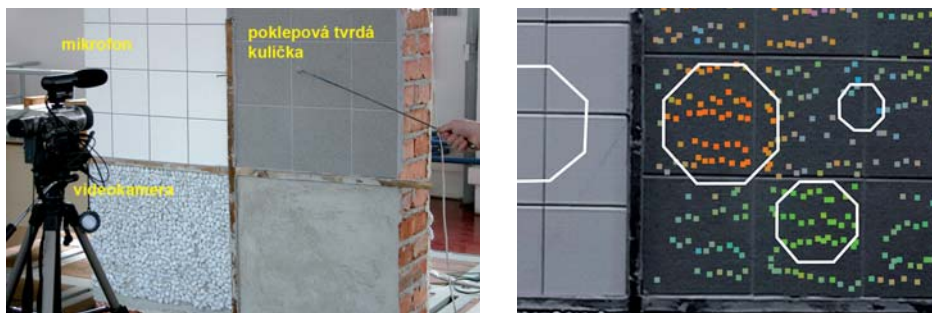
**OBRAZEK 192:** *Uspořádání měření při poloautomatickém akustickém trasování (vlevo) a výsledek hledání pod povrchových defektů (plochy se světlými body vpravo)*

Metoda využívá záznamu a analýzy akustického signálu generovaného poklepem na povrch konstrukce v husté síti bodů. Signál i místa poklepu jsou zaznamenávána videokamerou, což umožňuje automatické vyhodnocení souřadnic měřeného místa a odstraňuje nevýhodu klasického akustického trasování, kdy je třeba změny odezvy zakreslovat na povrch nebo měřit a vynášet do výkresu či fotografie (**obr. 192**). V primitivní variantě se signál rozdílne odezvy může vyhodnocovat operátorem přímo na místě a zaznamenat do zvukového snímku. Složitější vyhodnocení odezvy analýzou zaznamenaných signálů je popsáno v literatuře a doprovozeno podrobně vysvětlujícími obrázky (Drdácký a Lesák 2006, Skłodowski et al. 2013).
