# Zateplování budov — nové prostředí ptačí kolonizace

Vít Martinec, Petr Martinec

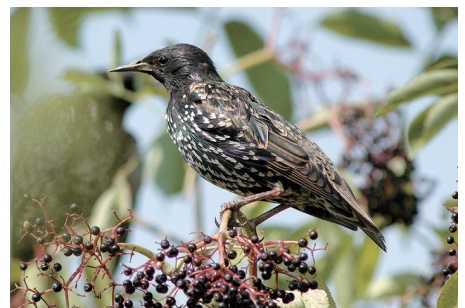
Nahoře strakapoud velký (*Dendrocopos major*), který je schopen vytvářet otvory v polystyrenovém zateplení budov ♦ Špaček obecný (*Sturnus vulgaris*) rád využívá k zahnízdění otvory vydlabané strakapoudem velkým, dole. Snímky J. Ševčíka, není-li uvedeno jinak

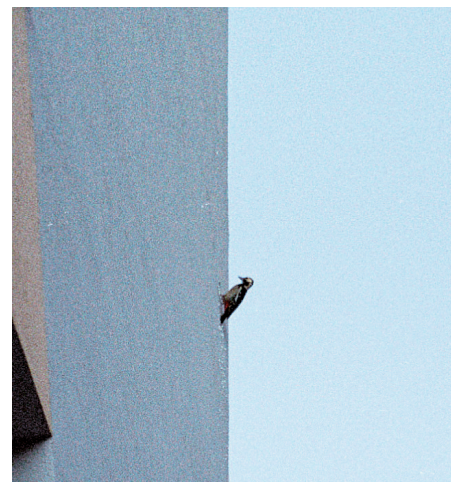
Otvory vydlabané strakapoudem velkým (*Dendrocopos major*) v zateplení střešního věnce na jihovýchodní hraně domu v Ostravě–Porubě v úseku 5. podlaží. Stav z r. 2003 před zateplením celé fasády. Foto V. Martinec

Zcela nová situace nastala v létě 1999, kdy se střešní věnec domů zateplil polystyrenem (desky extrudovaného polystyrenu o tloušťce 80 mm a šířce 1 m). Ihned v září až říjnu téhož roku strakapoudi přednostně vydlabali otvory na těch rozích budov, kde měly před zateplením v dutině pod oplechování hnízdo vosy. Tyto otvory vytvářeli především v časných ranních hodinách. Některé otvory byly hned opraveny vyplněním polyuretanovou pěnou. Straka-

poudi sice již v původním místě zaslepené otvory neobnovili, avšak vytvořili věnec otvorů nových. Na rozích pod střechou pokračovali i v následujícím r. 2000, a to především opět od poloviny srpna do konce října. Strakapoudi otvory nikdy nevyužili jako hnízdní dutiny.
