# CASTRUM PRAGENSE 2 - 1999

# CASTRUM PRAGENSE

## 1.6. ZDĚNÉ OPEVNĚNÍ PRAŽSKÉHO HRADU V PROSTORU LOBKOVICKÉHO PALÁCE

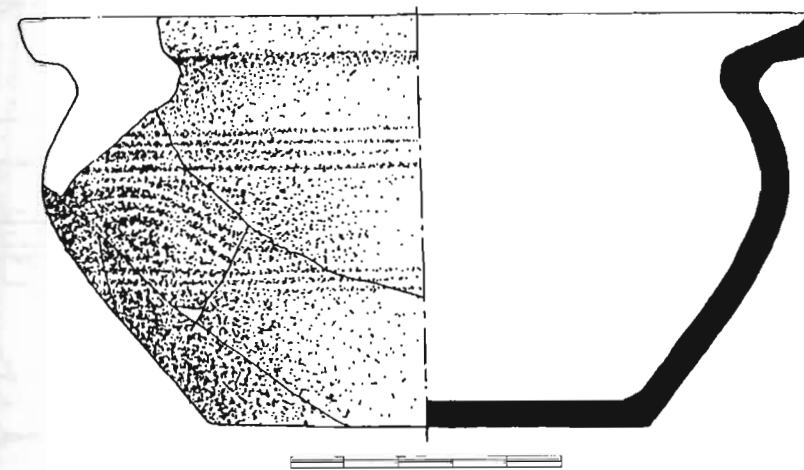
Obr. 5: Hrnc z destruovaného tělesa 1. fáze valu. Kresba H. Pospíšilová.

Nálezy z období, ve kterém fungovalo valové opevnění, pocházejí z pěti situací. Jako stratigraficky nejstarší lze určit zánikové souvrství nejstaršího příkopu (obr. 4:1–4), které vzniklo dříve než valové opevnění 1. fáze, z kterého pochází druhá, početně nevelká, kolekce nálezů (obr. 16–9). Další byla získána z destrukčních vrstev tohoto opevnění (obr. 5). Skutečné sídlištní vrstvy se podařilo zachytit na dvou místech.<sup>3</sup> U severní nádvorní zdi paláce byla zjištěna 18–21 cm silná vrstva (vrstva 313 na profilu F10). Nelze vyloučit, ale ani prokázat, že jde o výplň nějakého objektu. 68 cm silné souvrství bylo dokumentováno na malém nádvoří. Většina nálezů pochází z vrstvy 55 (obr. 6). Stratigraficky je mladší než 1. fáze valu.

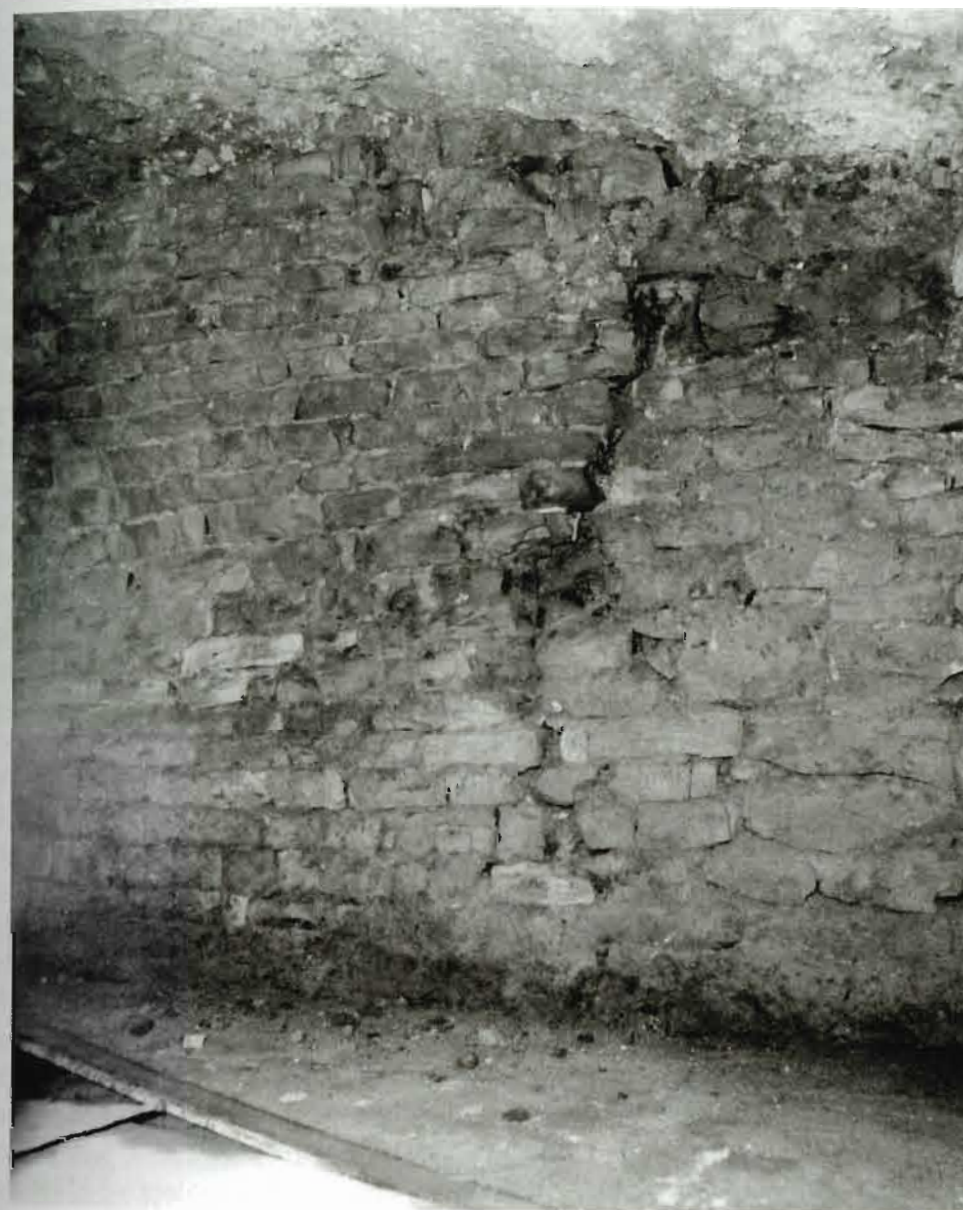
Obr. 10: Část vnějšího líce východního úseku románské hradby s trhlinou. Foto J. Sloup.

od severu z ulice za renesanční vstupní branou. Ve střední místnosti roh zalomení hradby mírně vystupoval do interiéru a skalní podloží, na němž byla zeď založena, se nacházelo nehluboko pod dnešní úrovní podlah. V tomto prostoru probíhala přirozená hrana hradní ostrožny. V jižní místnosti se hradba dochovala v podstatně větší výšce, neboť zde již sbíhala ze svahu, aby se posléze po mírném zalomení dalším lomem spojila se zmíněným úsekem s oběma věžicemi. Založení zdi po svahu přineslo určité statické problémy, které se přes péči věnovanou základům nepodařilo zcela zvládnout a které se v jižní místnosti suterénu projeví výraznou trhlinou (obr. 10).

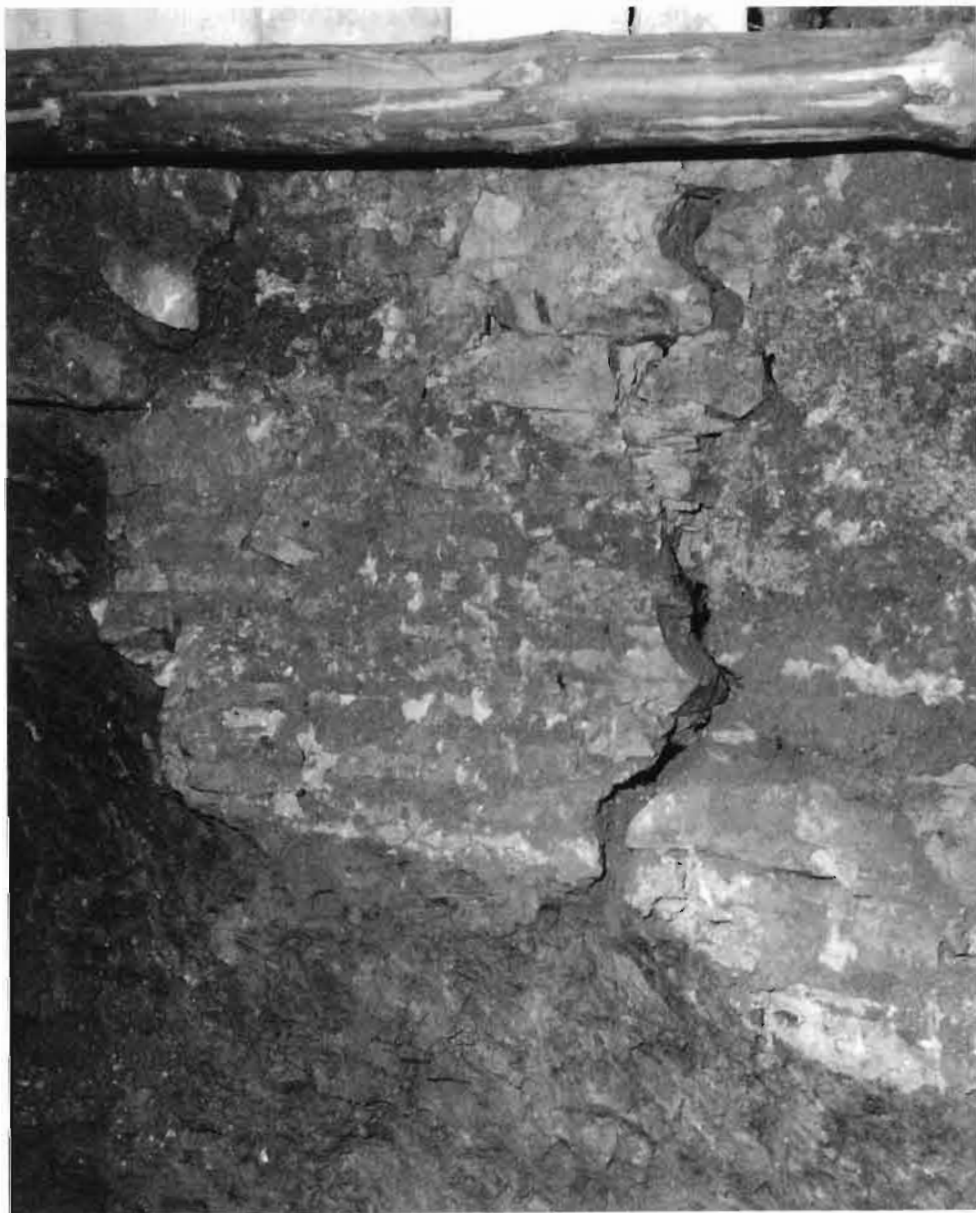
Obr. 11: Část základových partií vnějšího líce malostranské hradby. Foto J. Sloup.

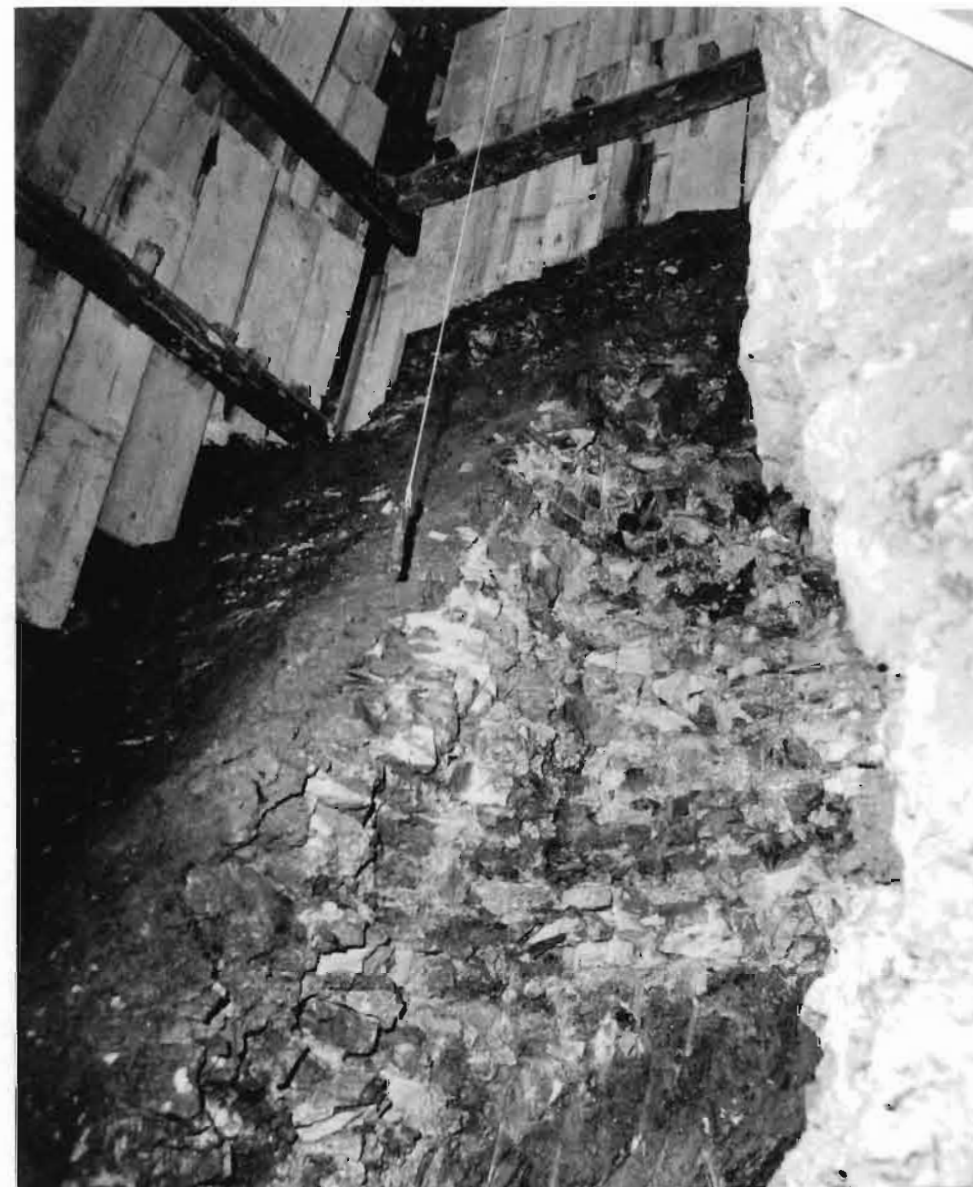
Obr. 12: Část eskarповé zdi příkopu v prostoru vystupujícího východního křídla paláce. Foto J. Sloup.

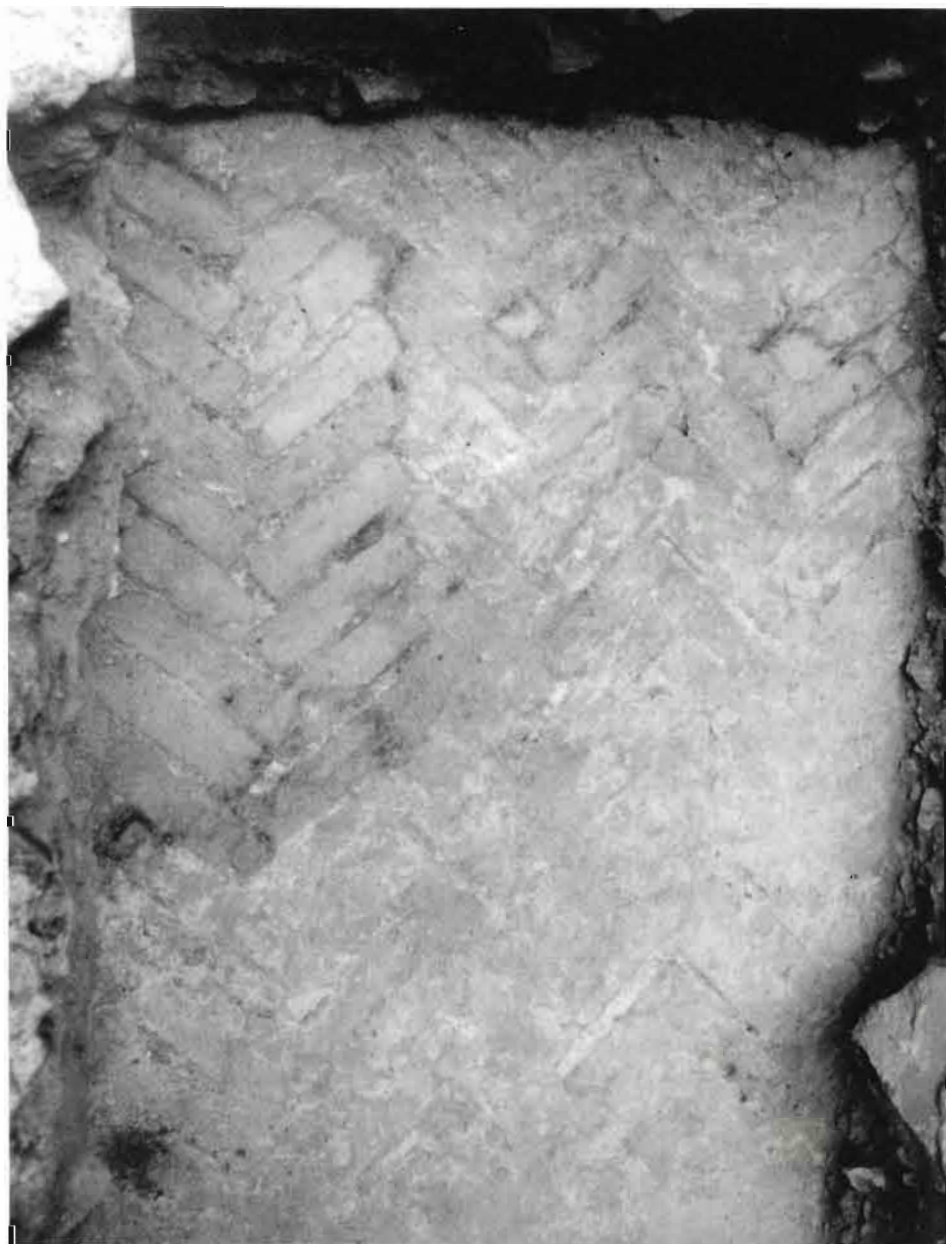
**Obr. 33:** Renesanční cihelná dlažba velkého nádvoří. Foto J. Sloup.

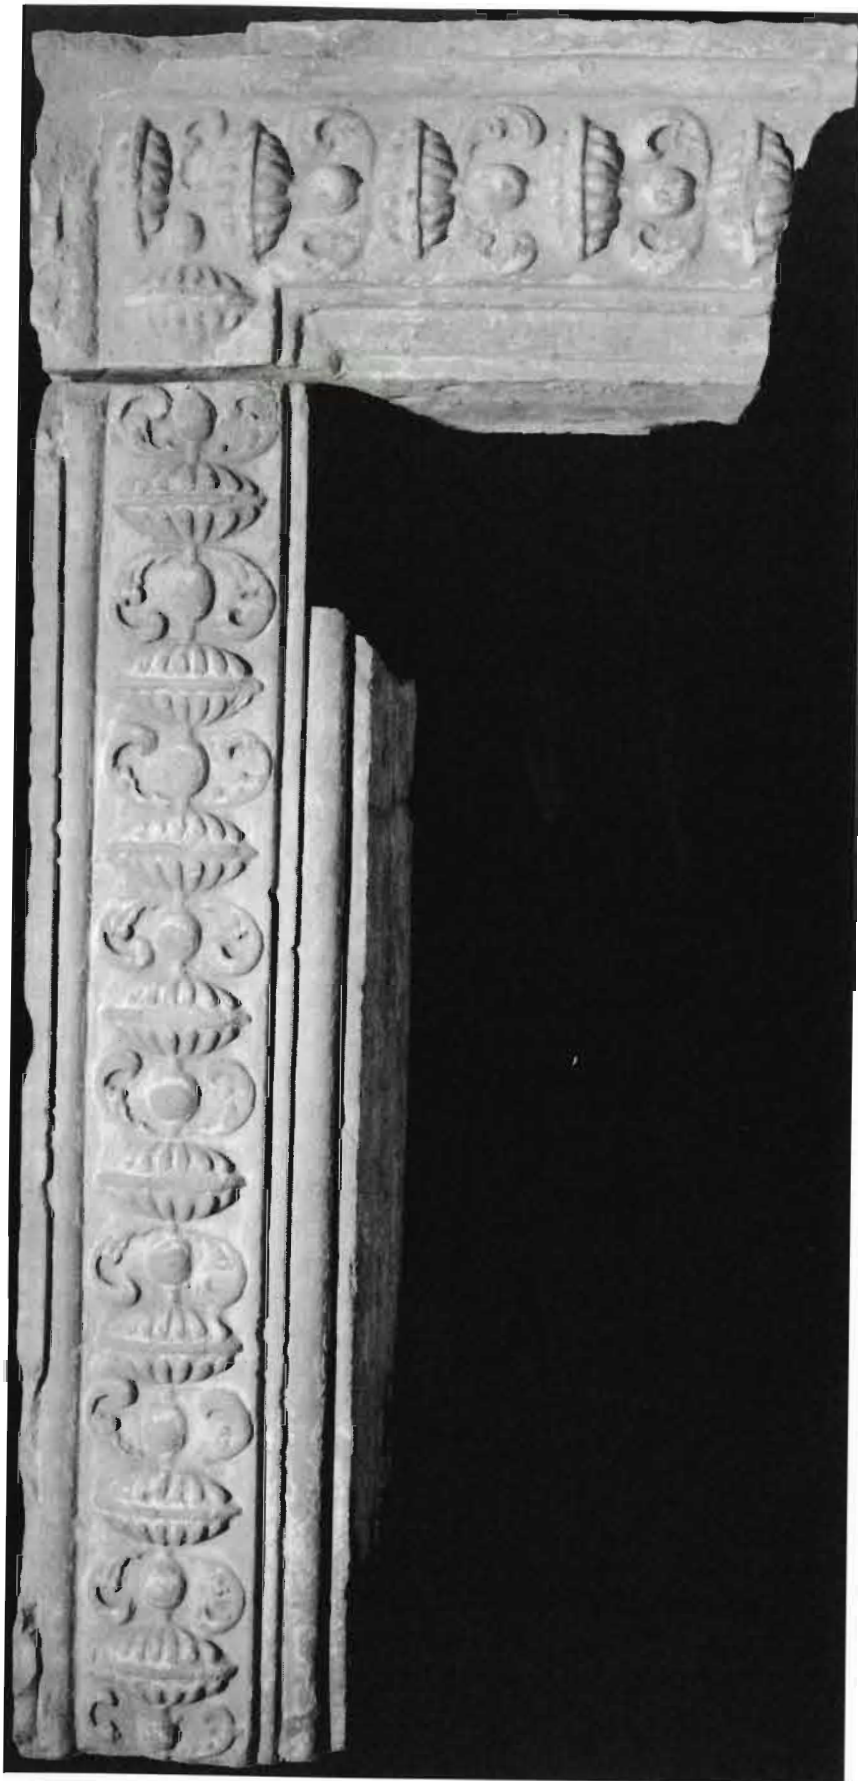
**Obr. 37:** Části terakotového ostění menšího okna: svislý prvek (typ III) a zlomek nadpraží (typ IV). Snímek J. Kopriva.

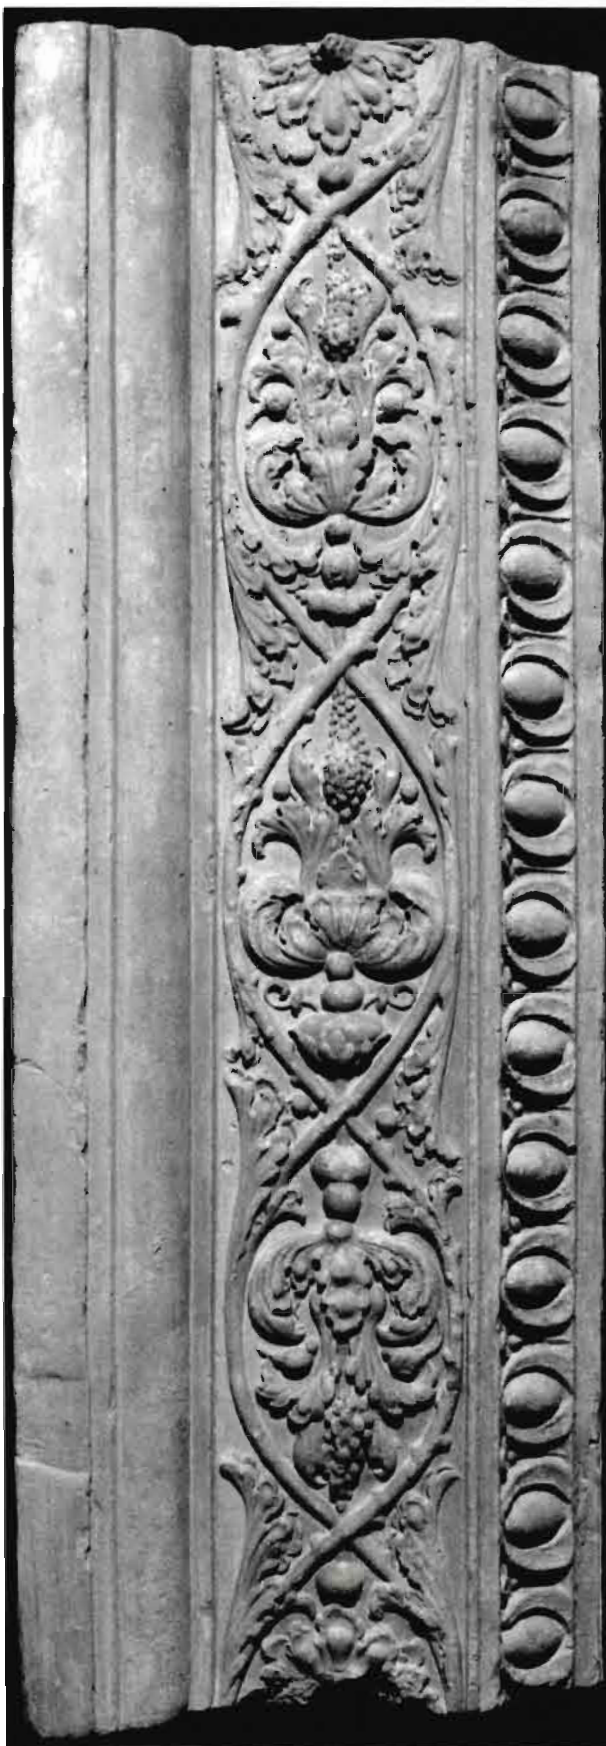
Obr. 39: Terakotový díl ostění velkého okna (typ V). Snímek J. Kopřiva.

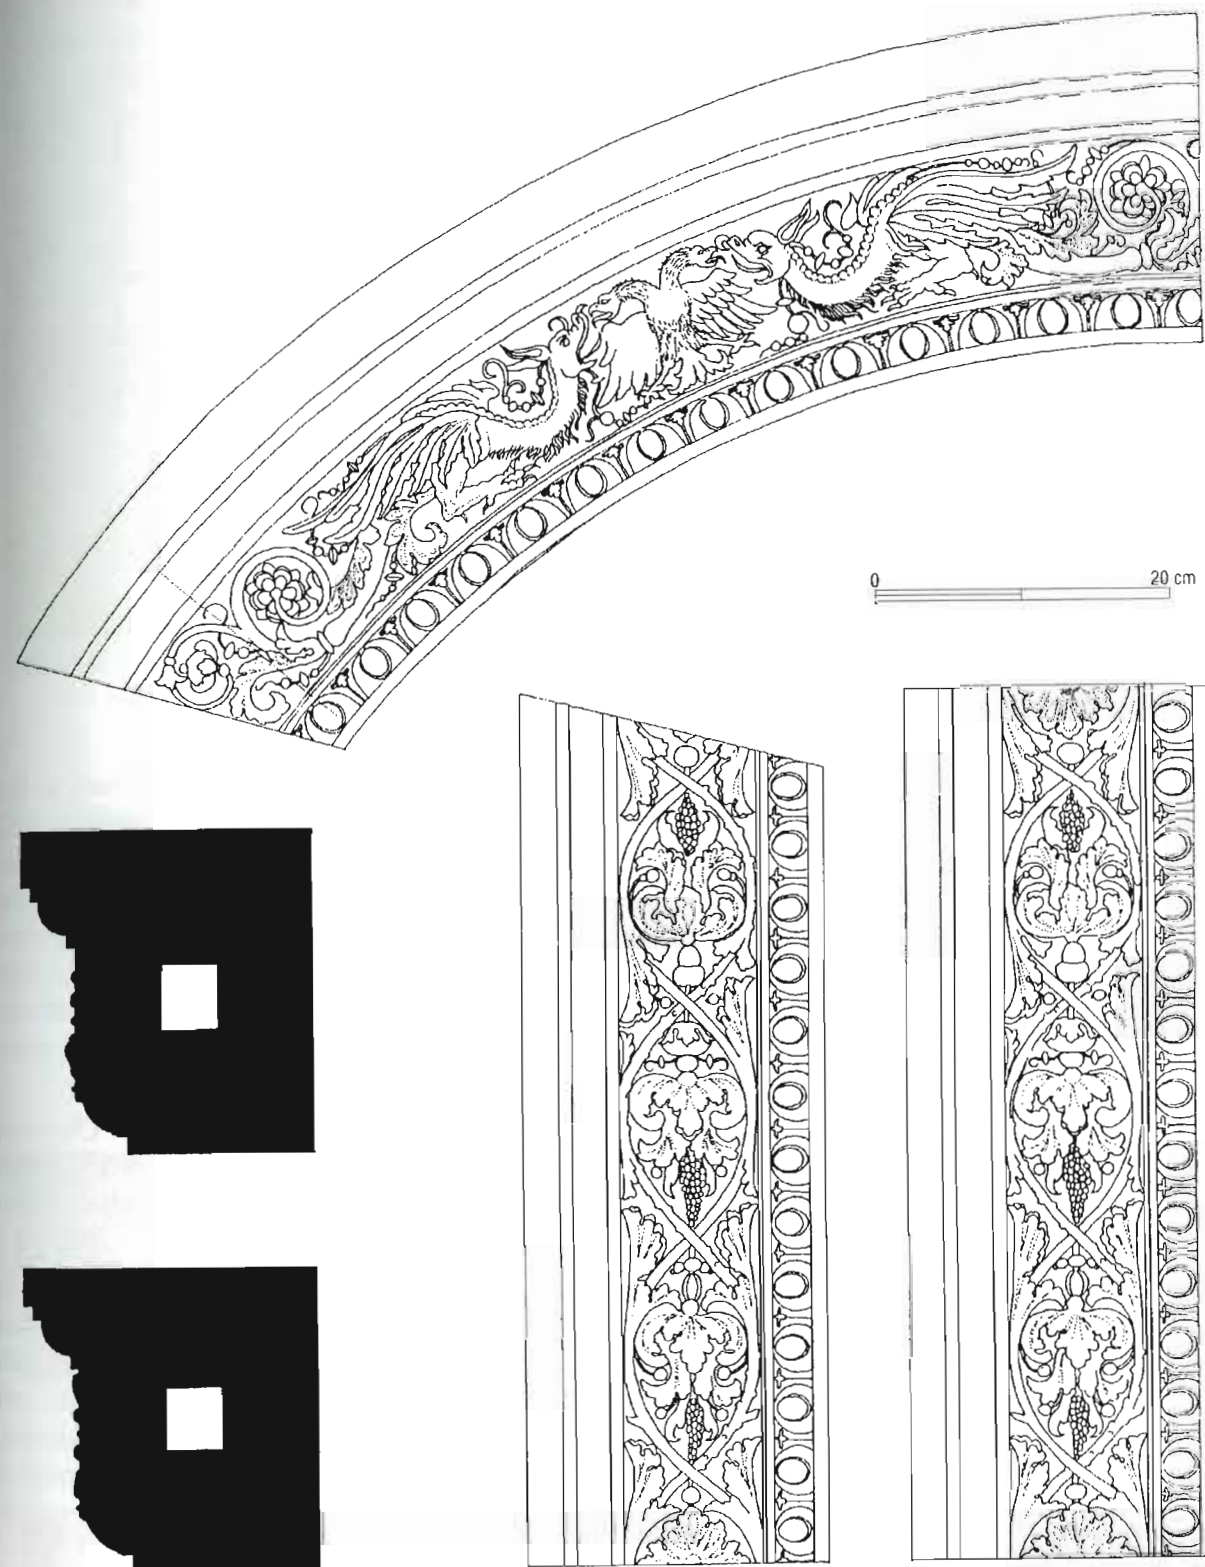
Obr. 41: Prvky ostění velkého okna v kresebné rekonstrukci. Kresba P. Chotěbor.

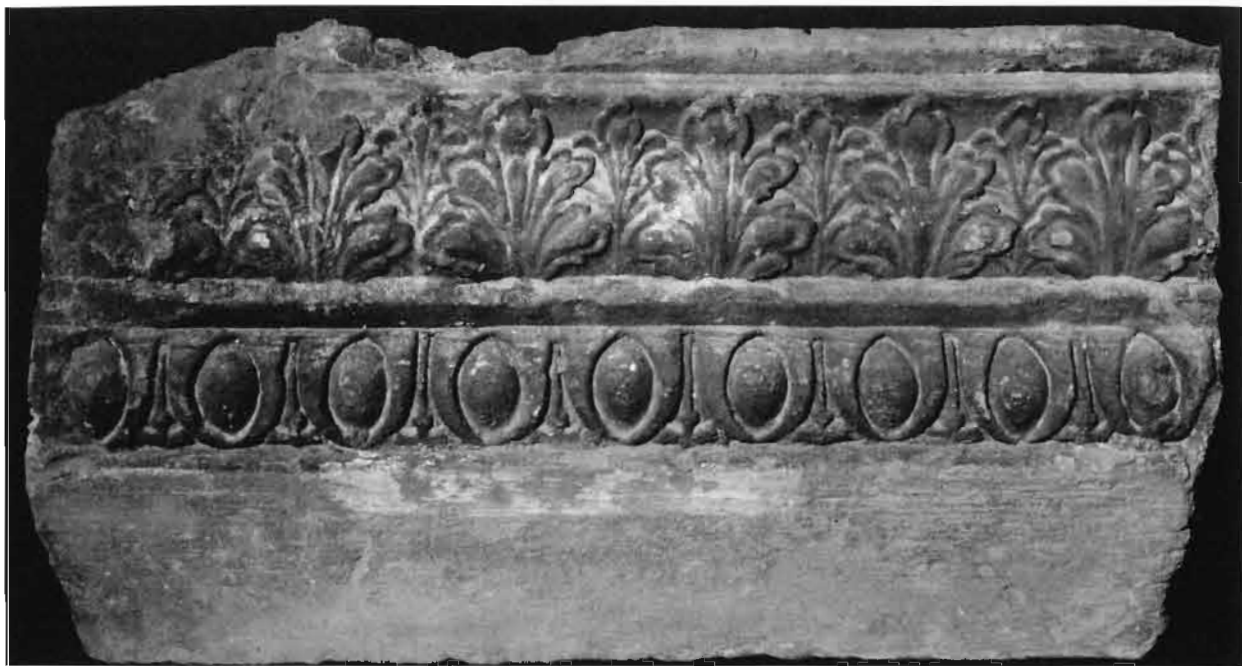
Obr. 42: Díl terakotové římsy (typ XIII). Snímek J. Kopřiva. Abb. 42: Teil der Terrakotta-Gesims (Typ XIII). Foto J. Kopřiva.

Římsové články jsou reprezentovány dvěma již zmíněnými typy (XIII a XIV). Dále k nim patří nižší, ale více vyložená římsa (typ XII) s dekorem v podobě dvou pásů nestejného listovce nad sebou, a římsa nad arkádou (typ XV), o níž již byla řeč. Článek typu XVI měl profilovanou lištu jen na horním okraji a útvary na jeho čelní ploše připomínají krátké „hůlky“ vkládané do kanelovaných sloupů. Poslední typ římsy (XVII) má vystupující profilaci zdobenou listovcem a vejcovcem (*obr. 43*). Podobnou skladbu pásového reliéfního dekoru vidíme na segmentovém dílu archivolty (typ XVIII – *obr. 44*). Součástí daleko mohutnější archivolty byl klenák (typ XIX), zdobený velmi jemně provedeným reliéfem putti hrajících si s kozorohem. Výzdoba je bohužel zachována jen zčásti. Okrajovou profilaci, která figurální reliéf rámovala, zdobí vejcevec a listovec. Zcela neprofilován je prvek typu XX, který interpretujeme jako součást vlysu. Mezi bohatou rostlinnou ornamentikou vystupují překřížená těla dvou stylizovaných delfínů, která v ocasní části přecházejí ve stočenou úponku. Podle rozměrů prvku lze usuzovat, že tvořil polovinu vlysu nad oknem se segmentovaným nadpražím. Zbytkem mohutného článku je jediný nalezený fragment s reliéfem dvou zápasících putti (typ XXI). Neúplnou představu o celkové podobě poskytuje i částečně kresebně rekonstruovaný prvek typu XXII. Spodní okraj tvořila profilovaná římsa, čelní plochu zdobila postava Tritóna s ocasem přecházejícím v rostlinný dekor (*obr. 47*). Reliéf dvouocasé mořské panny s křídly nese další, ve spodní části obdobně profilovaný článek (typ XXIII) Podobnou římsu měl na spodním okraji i jinak zcela neznámý prvek typu XXXVI, který je doložen jediným fragmentem a nepatrným zbytkem reliéfně zdobené plochy.

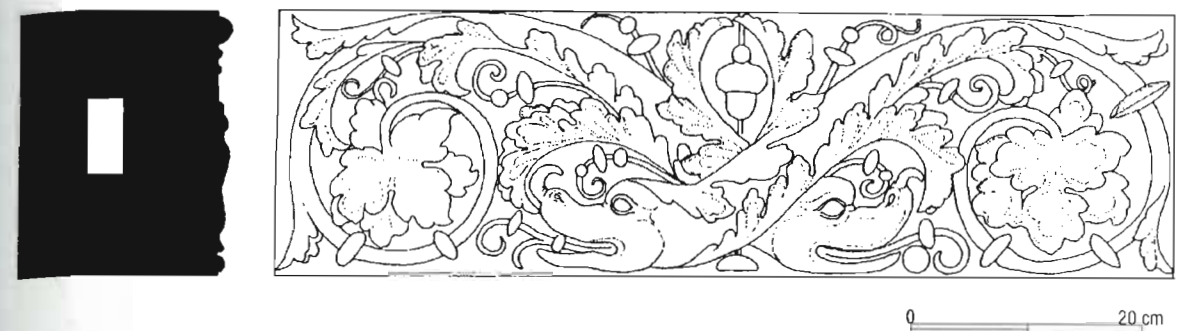
Obr. 43: Prvky terakotových říms – částečná kresebná rekonstrukce (typ XIII–XVII). Kresba P. Chotěbor.

K arkádě patřila i římsa, která ji oddělovala od prvního patra a jejíž zbytky byly rovněž nalezeny in situ. Články římsy mají téměř čtvercový průřez s vystupující profilací na horním okraji, dolní okraj je profilován výžlabkem s vloženým perlovcem (obr. 43). Plocha mezi profilací je pravidelně členěna svíslými čárkovitými útvary (typ XV.). Nad nejzápadnějším obloukem arkády se římsa náhle pravoúhle zalamovala a pokračovala zřejmě na zaniklé zdi kolmé k průčelí jižního křídla. Patrně zde byl schodišťový přístavek, umožňující vstup do sklepa pod arkádou.

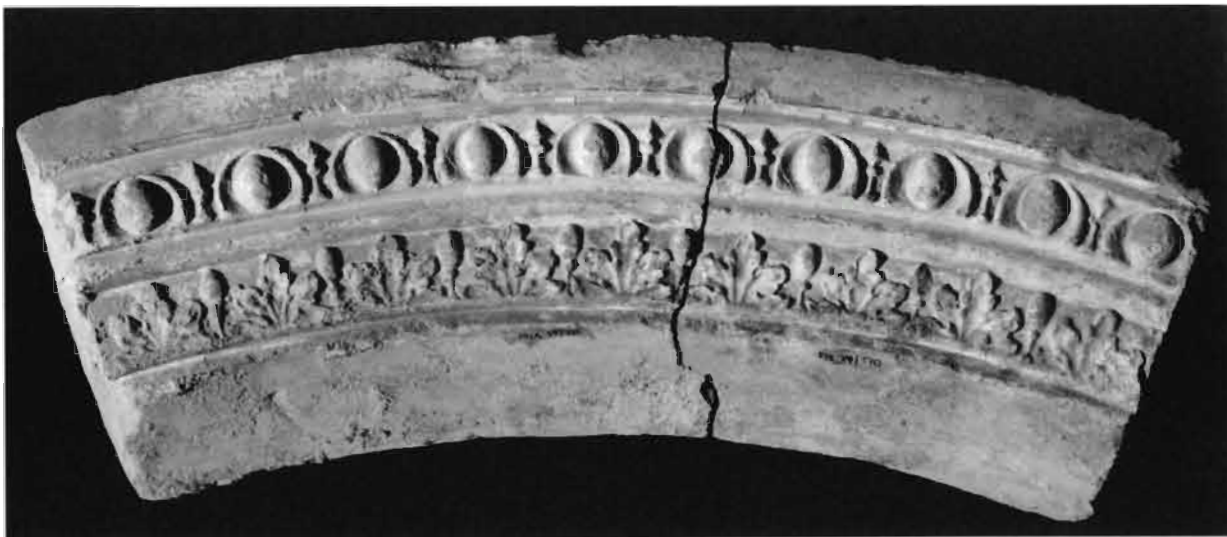
Obr. 44: Díl terakotové archivoly (typ XVIII). Snímek J. Kopřiva. Abb. 44: Teil einer Terrakotta-Archivolte (Typ XVIII). Foto J. Kopřiva.

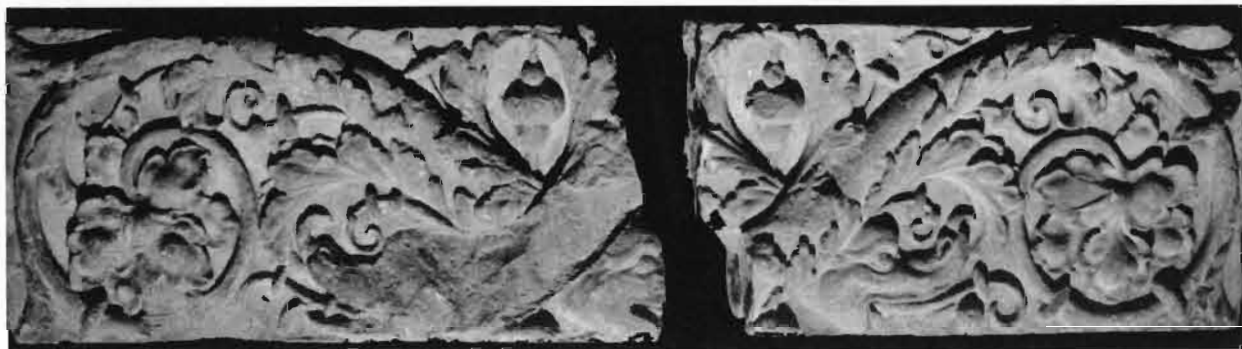
Obr. 45: Zlomky terakotového vlysu (typ XX). Snímek J. Kopřiva. Abb. 45: Fragmente des Terrakotta-Frieses (Typ XX). Foto J. Kopřiva.

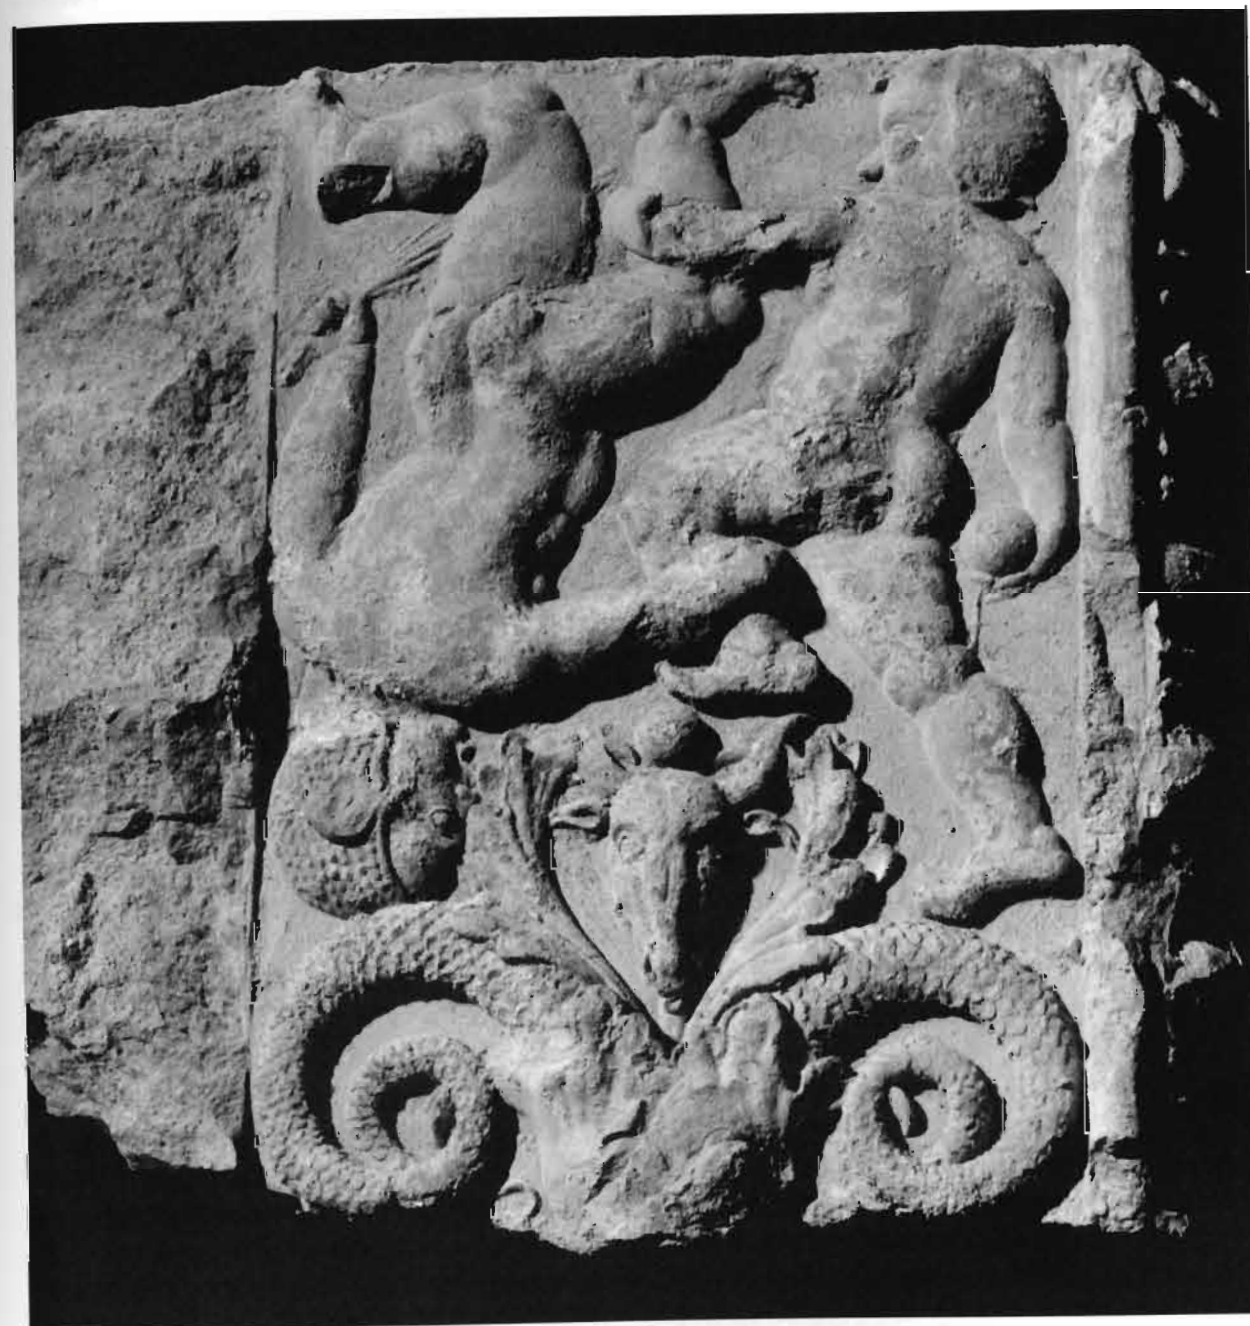
Obr. 46: Zlomek terakotového článku s reliéfem zápasících putti (typ XXI). Snímek J. Kopřiva.

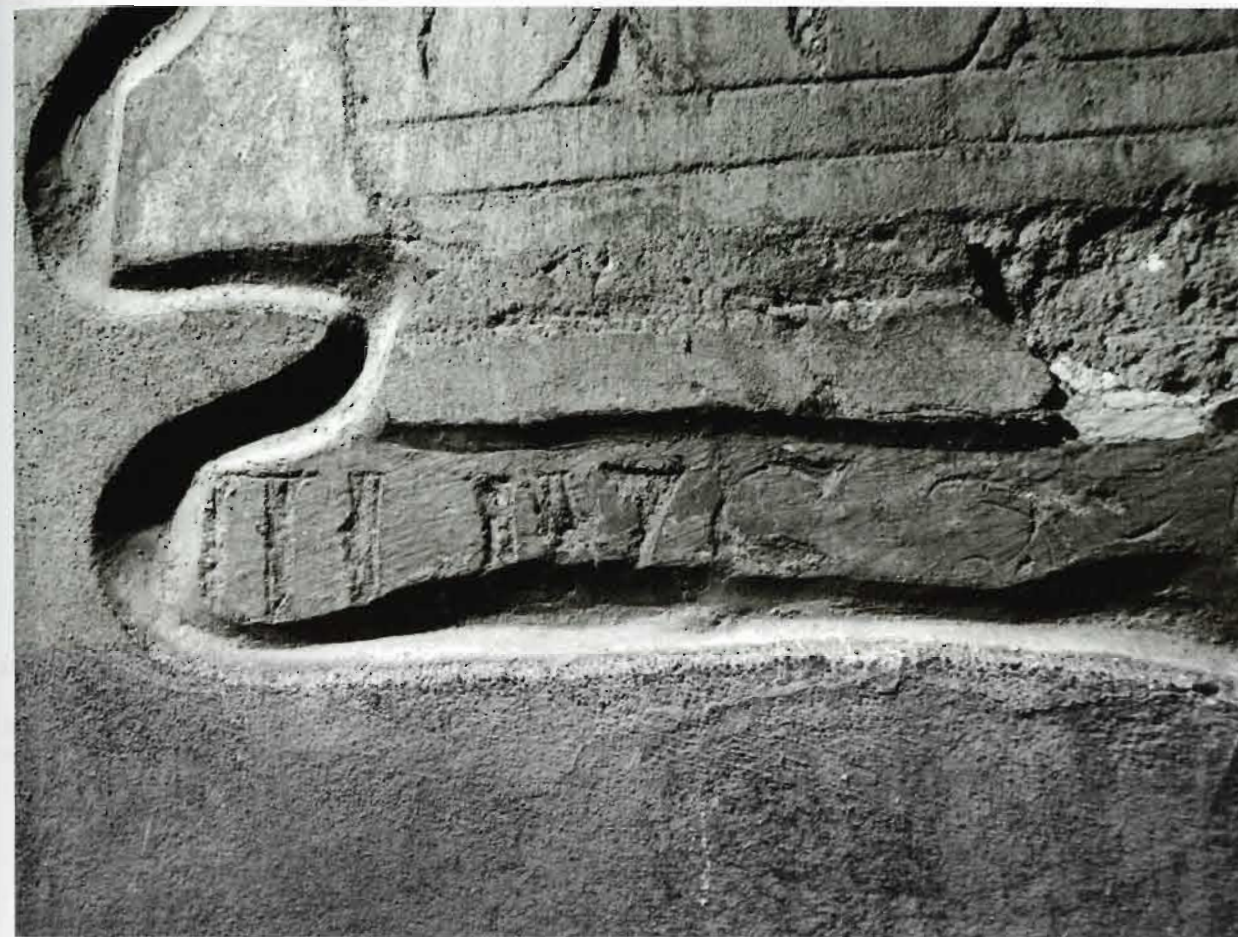
Obr. 67: Vztah nejmladší sgrafitové vrstvy k vrstvě starší, datované fragmentem letopočtu 1576(?). Foto J. Kopřiva.

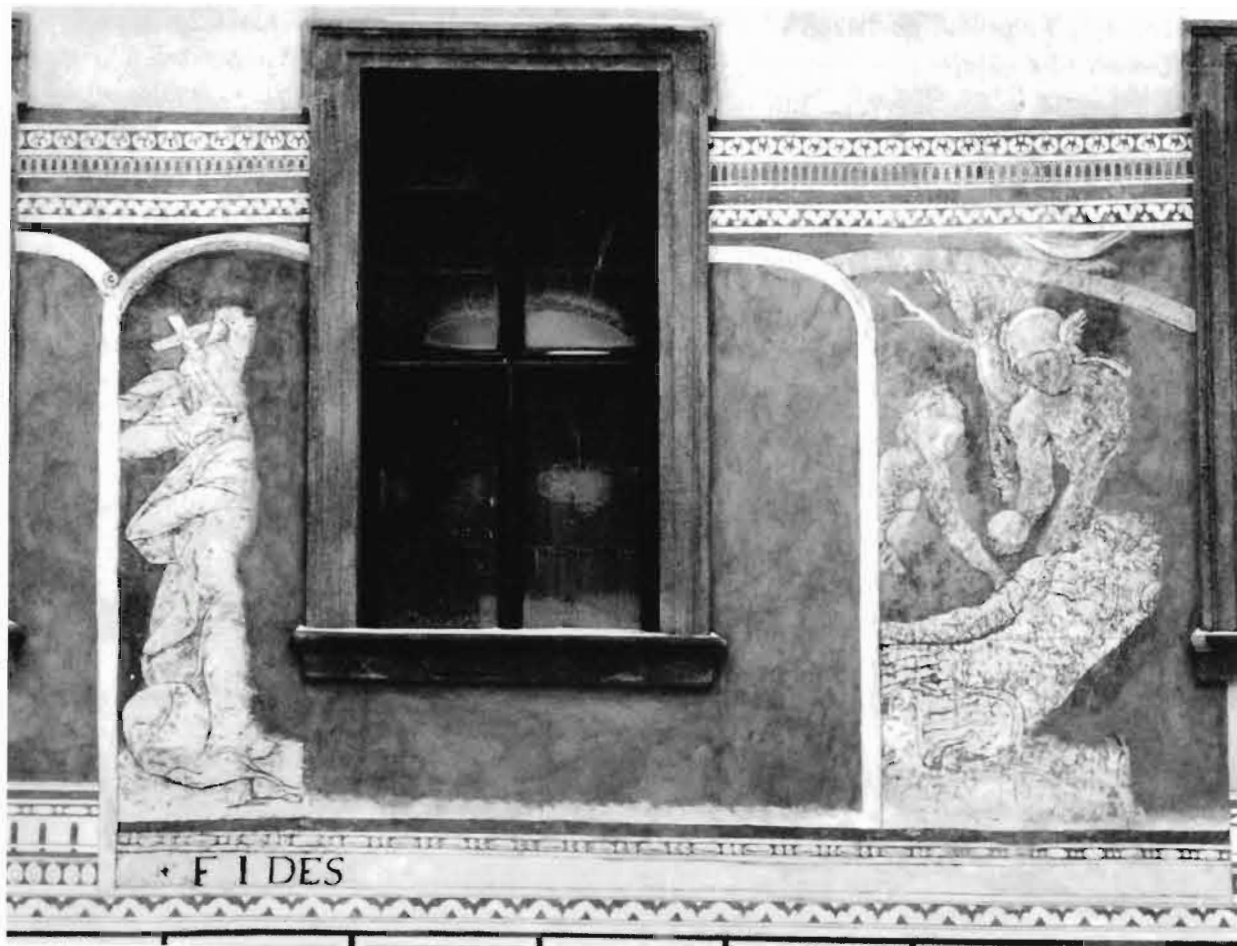
**Obr. 68:** Nejzachovalejší část sgrafitové figurální výzdoby (nejmladší vrstva sgrafita) v průčelí dělicího křídla do velkého nádvoří. Vlevo od barokního okna fragment postavy Víry, vpravo fragment větší figurální scény (Paridův soud?), římsa nad oběma fragmenty pochází ze starší sgrafitové vrstvy. Foto J. Kopriva.

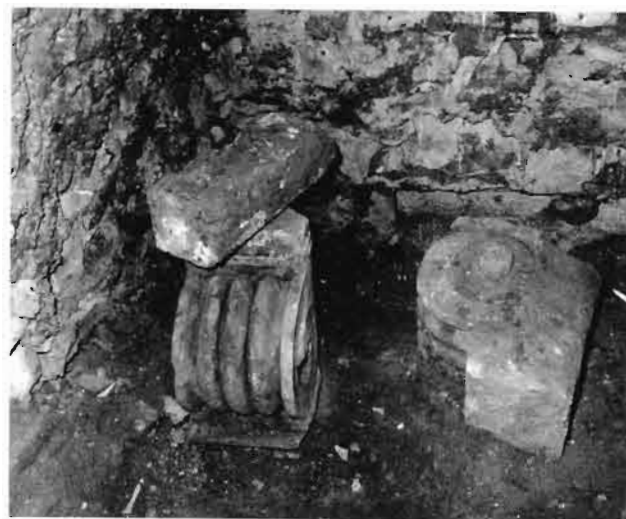
**Obr. 69:** Konzoly portálového ostění z pískovce, nalezené v suterénu jihovýchodního křídla. Foto J. Sloup.

avšak původně zřejmě nepříliš složitá profilace lemující vnější hranu ostění, byla při novověkém rušení a zazdívání otvoru prakticky zcela otlučena. Jistě až stavební činnosti 17. století lze připisat tři fragmenty velkého portálu, nalezené v zásypech v suterénu jihovýchodního předstupujícího křídla (obr. 69, 70). Materiálem je tentokrát hrubý pískovec (což připomíná již články raně barokní) se světlým červenohnědým nátěrem na povrchu. Původní umístění portálu, z něhož se dochovaly dvě shodné volutové konzoly a část ostění zdobená penízkovým motivem, není známo. V úvahu přichází pouze oba vstupy z Jiřské ulice a portály do průjezdu mezi dvory.

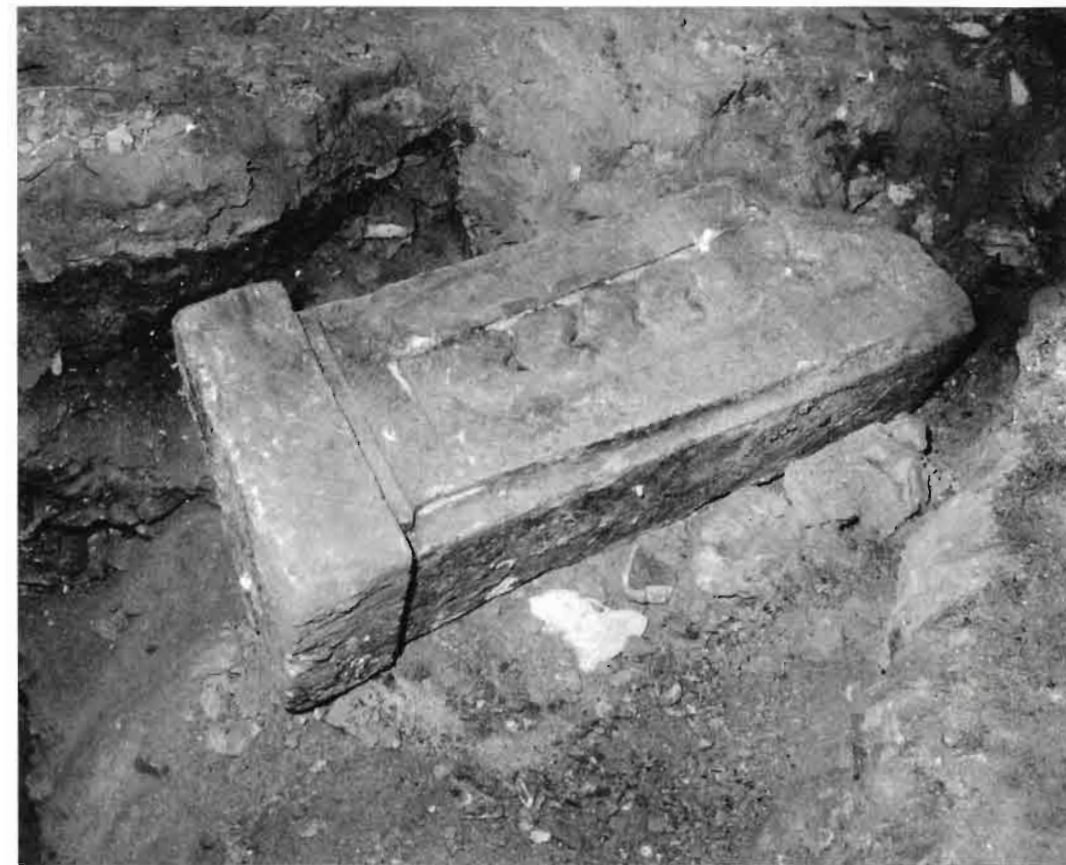
**Obr. 70:** Fragment portálového ostění z pískovce, nalezený v suterénu jihovýchodního křídla. Foto J. Sloup.

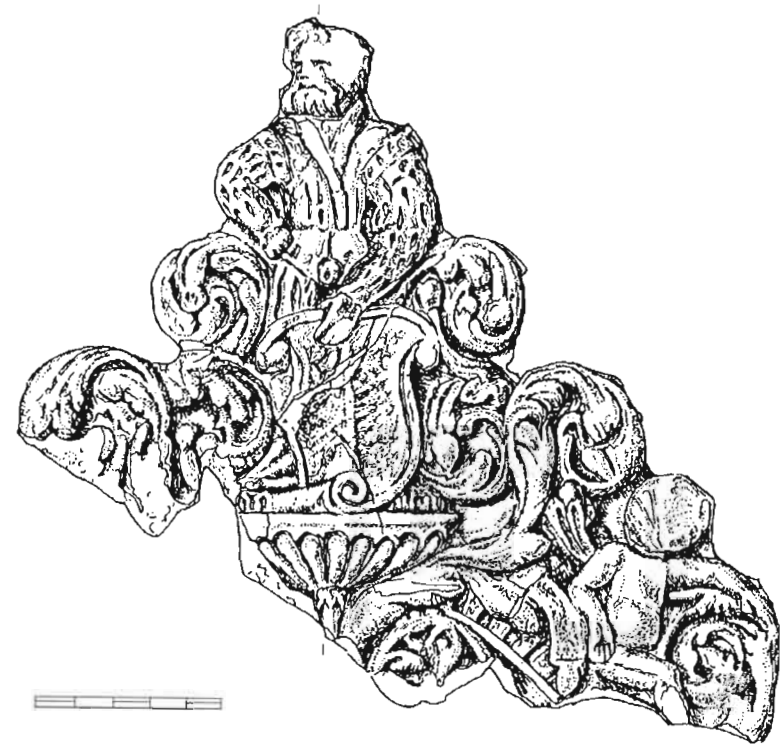
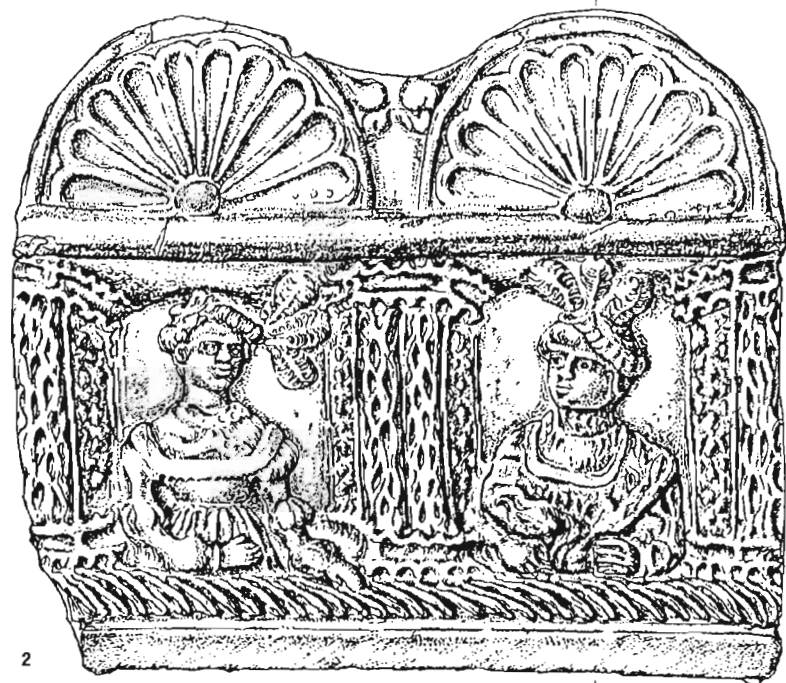
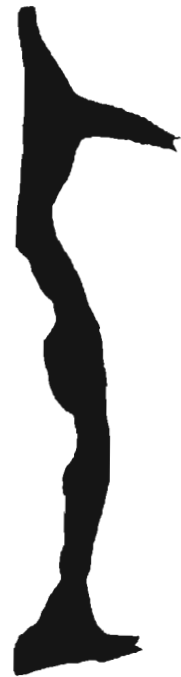
**Obr. 75:** Nálezy ze zasypu nad klenbou průjezdu vedle Černé věže; (1) korunní nástavec kamen; (2) korunní římsový kachel. Kresba H. Komárková, J. Škvainová.

nástavec. Patrně v tomto jediném případě se do klenebního zásypu dostala celá kamna, či alespoň jejich podstatná část. Mohly by s nimi souviset i zlomky římsových kachlů (korunních a zřejmě i kordonových), jejichž hladké čelní vyhřívací stěny zdobí pouze složitější profilace (obr. 76).

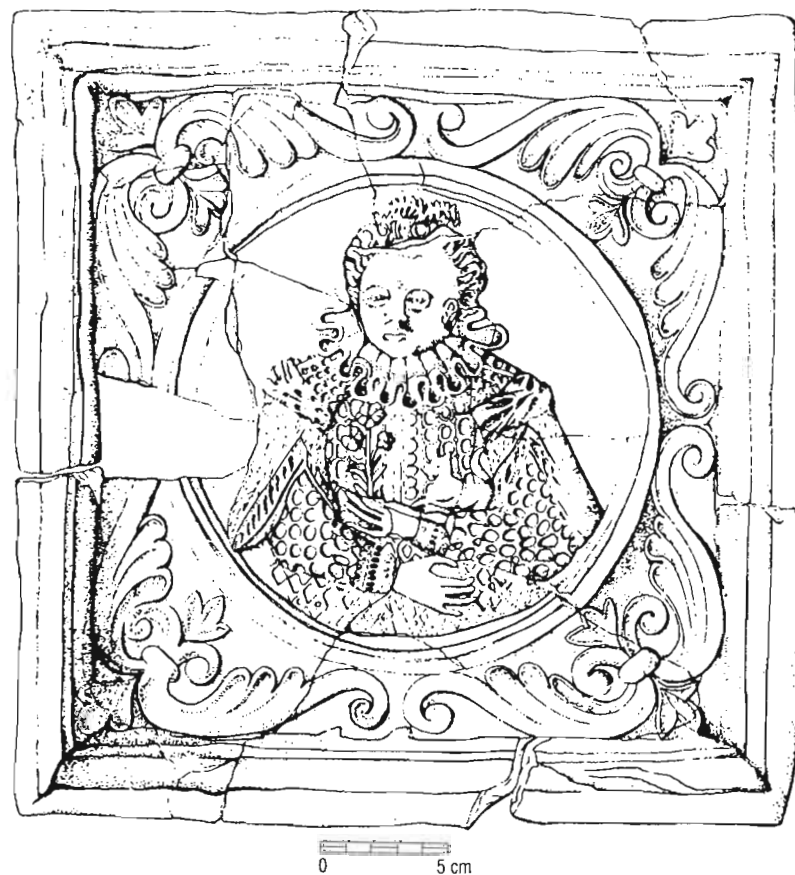
Obr. 79: Rámový kachel s reliéfem dámy s psíkem, nalezený v mladší zadržce. Kresba H. Dočekalová.

Pozůstatky kamen nejmladší renesanční fáze byly nalezeny v mladších zadržkách a příčkách. Několik z nich zpracoval J. Žegklitz (*Frolík – Chotěbor – Žegklitz 1991*). Šesti kusy jsou zastoupeny čtvercové kachle velkého formátu (30 x 30 cm). Rohy rámové komory vysoké 6, 5 cm jsou výrazně zaobleny a její plochu dělí asymetricky vložené zpevňující žebro. Zahloubený kruhový medailón zeleně glazované čelní vyhřívací stěny nese plastický dekor v podobě polopostavy dámy v bohatém šlechtickém oděvu, která ve dvou případech (obr. 79) drží na levé ruce psíka a v prstech květinu. Ve čtyřech případech má v pravé ruce zrcadlo. Rohové výplně tvoří vegetabilní motiv. Obvodová lišta vykazuje složitější profilaci. Technologie, morfologie i vyobrazený oděv umožňují kachle klást nejspíše na přelom 16. a 17. století, či spíše na počátek 17. věku.

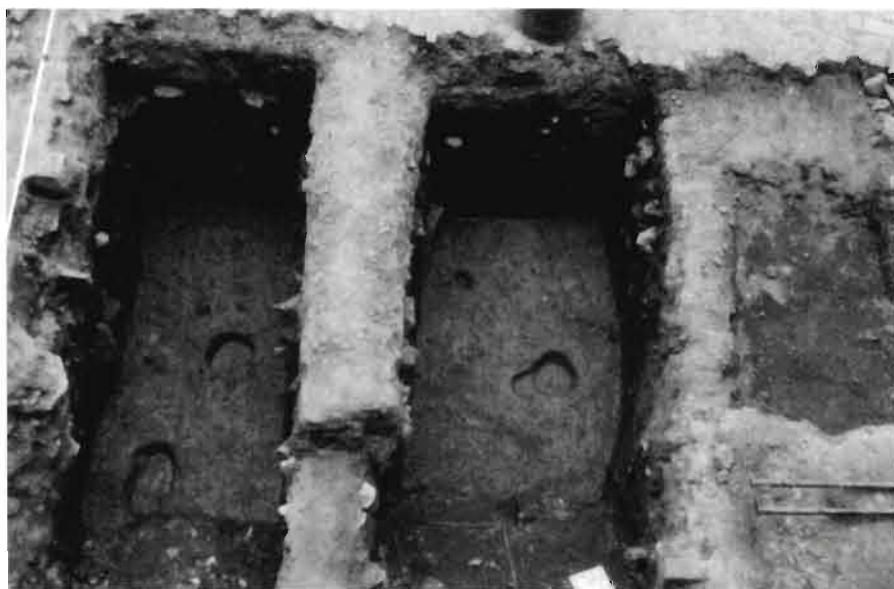
**Foto 1:** Kanovnická čp. 73. Sonda 1, úroveň podloží. Vlevo (sektor B) vpředu pravěká kúlová jamka, kúlová jamka uprostřed mladší z horizontu 1 (KJ „a“). Vpravo (sektor C) uprostřed dvojitá kúlová jamka, jejíž větší část je mladší z horizontu 4 (KJ 1), ostatní pravěké. Pohled od západu. Foto 1–12 J. Frolík.

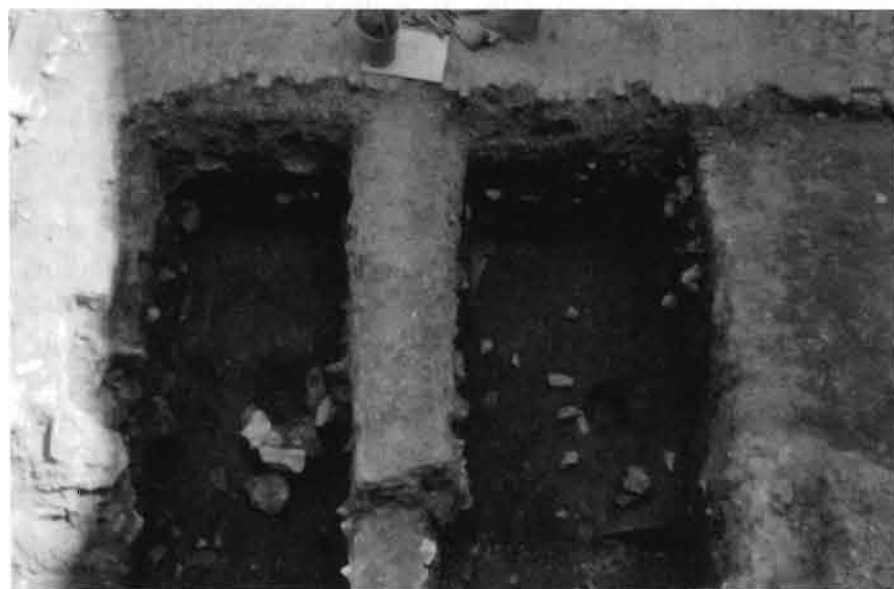
**Foto 2:** Kanovnická čp. 73. Sonda 1, horizont 1. Úroveň vrstvy 18. Vlevo (sektor B) kúlová jamka „a“ s částečným kamenným obložení. Vpravo (sektor C) sem proniká mladší kúlová jamka (KJ1) z horizontu 4. Pohled od západu.
