# CASTRUM PRAGENSE 2 - 1999

# CASTRUM PRAGENSE

## 1.6. ZDĚNÉ OPEVNĚNÍ PRAŽSKÉHO HRADU V PROSTORU LOBKOVICKÉHO PALÁCE

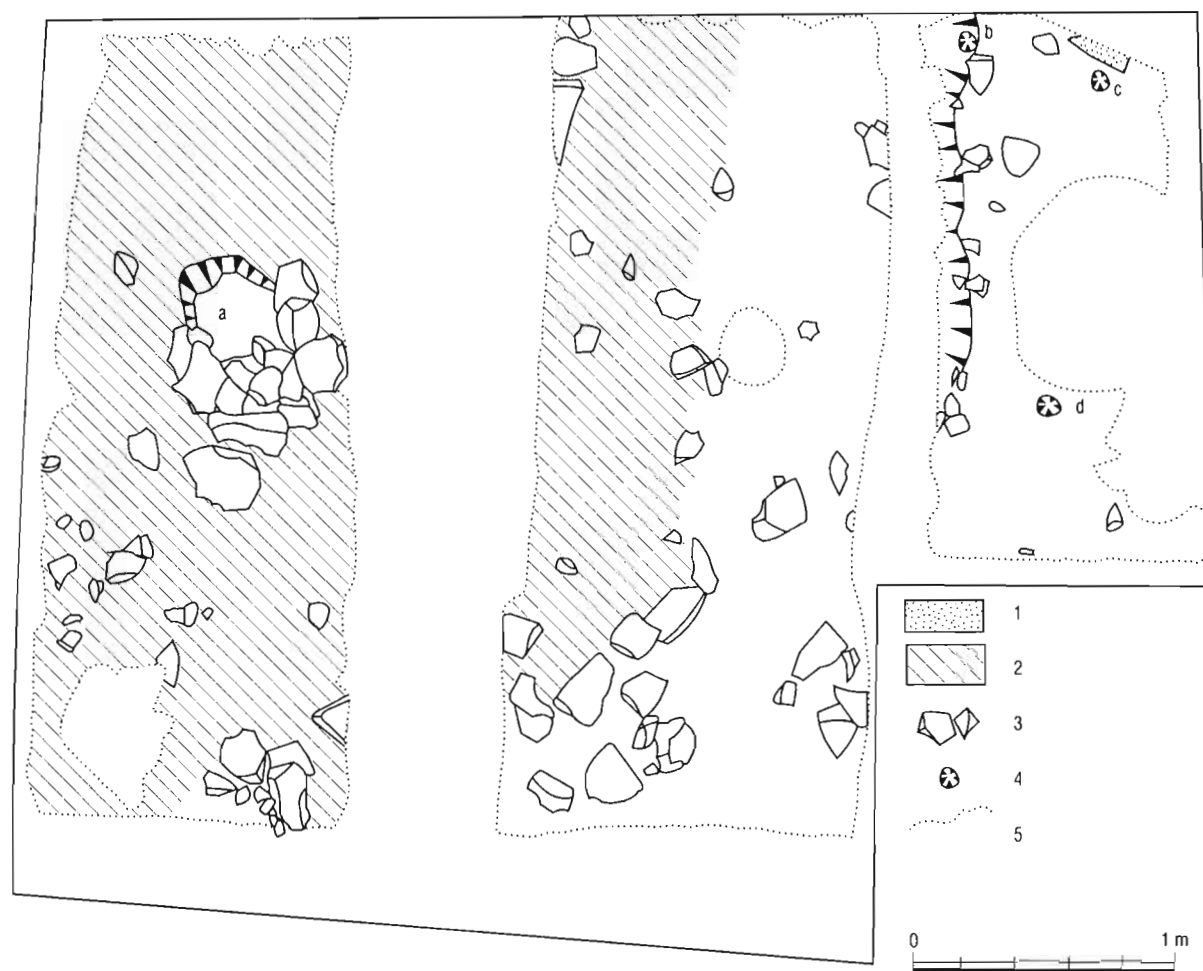
Obr. 10: Kanovnická čp. 73. Sonda 1, horizont 1 – půdorys. (1) zuhelnatělé dřevo, (2) rozsah vrstvy 18, (3) opukové kameny, (4) kúlové jamky, (5) dochovaný rozsah horizontu.

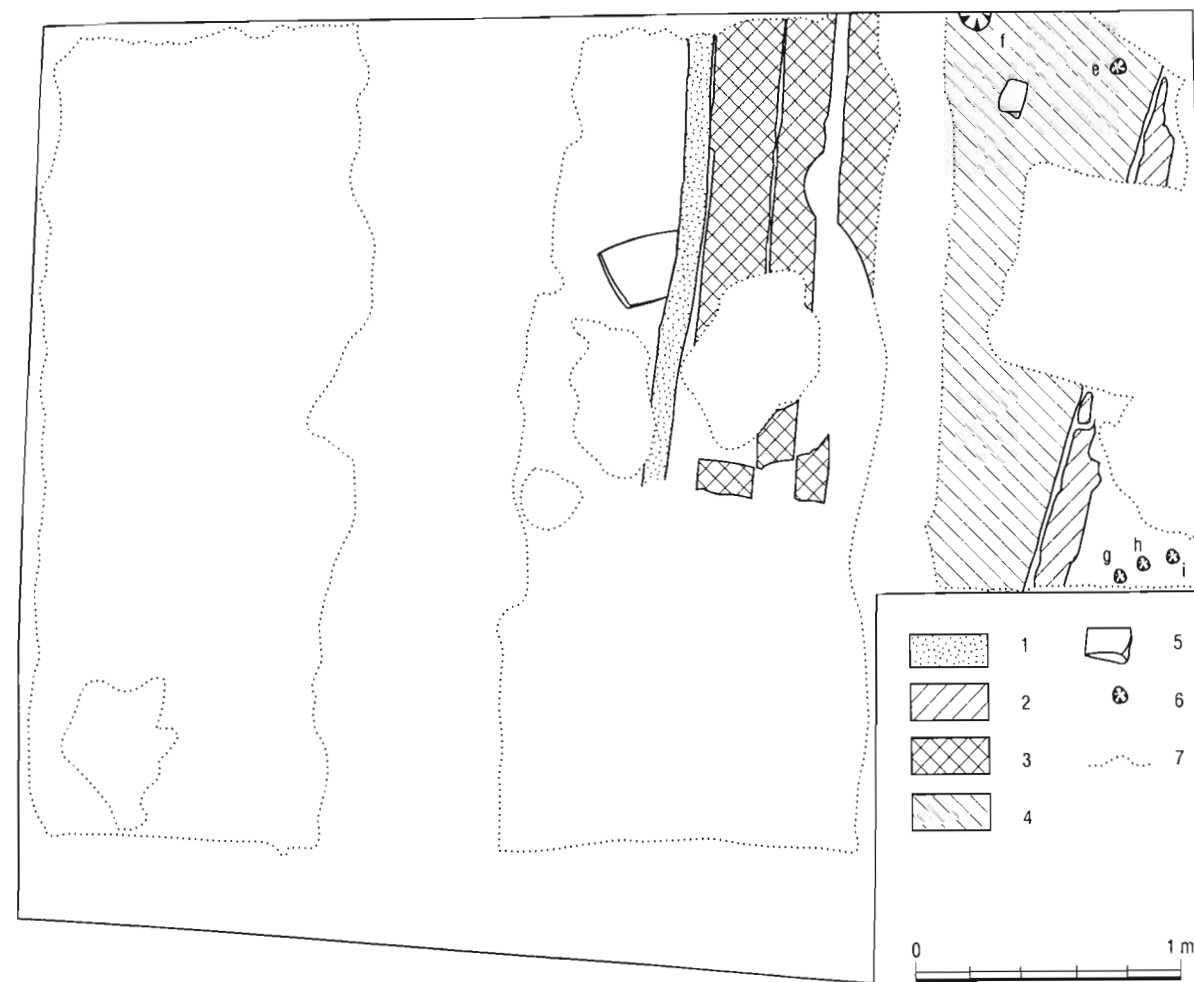
Obr. 11: Kanovnická čp. 73. Sonda 1, horizont 3 – půdorys. (1) trám obvodového věnce stavby, (2) mazanice, (3) zetlelé dřevo (prkna), (4) rozsah vrstvy 66, (5) opukové kameny, (6) kúlové jamky, (7) dochovaný rozsah horizontu.

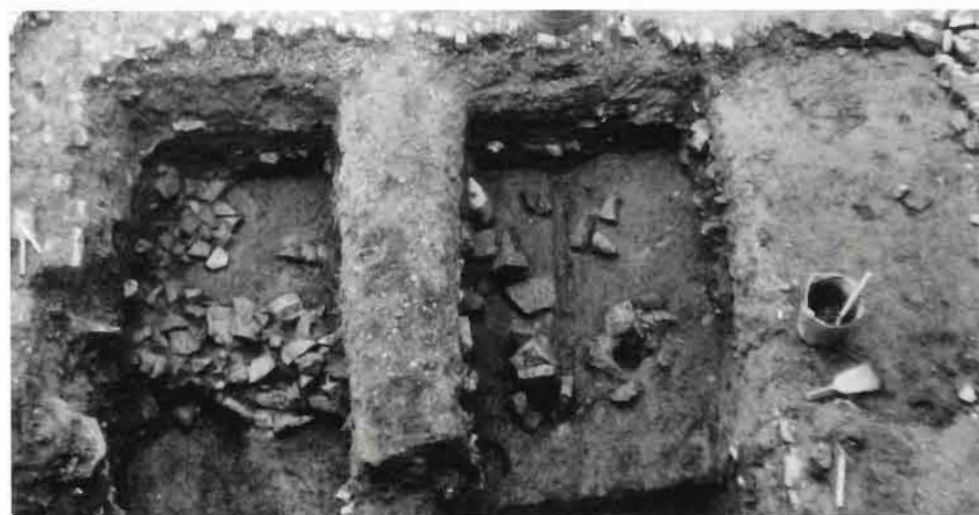
Foto 3: Kanovnická čp. 73. Sonda 1, horizont 4. Vlevo (sektor B) kamenná destrukce (úroveň vrstvy 63), vpravo (sektor C) řada tří kůlových jamek (KJ 1–3) kůlové stavby. Mezi KJ 1 a KJ 2 dřevěný trám (vrstva 66) starší dřevěné stavby (horizont 3). Pohled od západu.

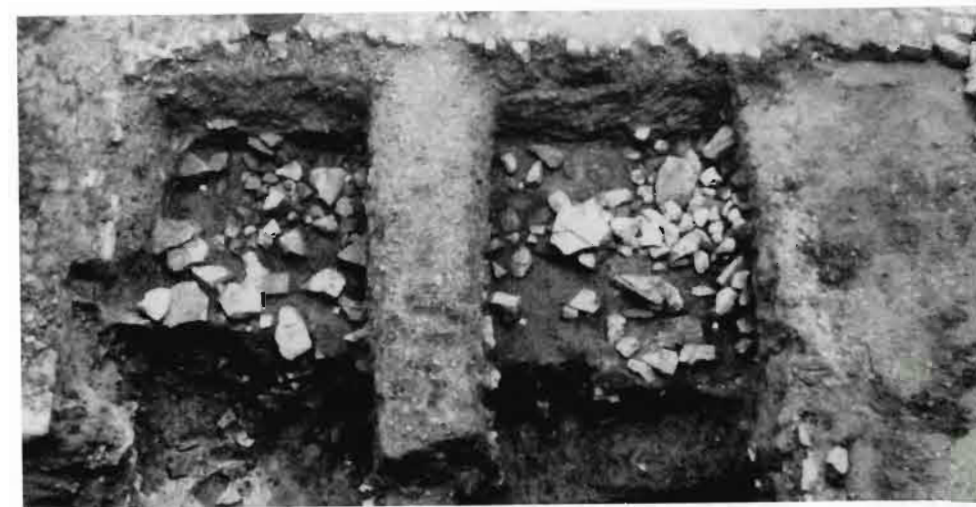
Foto 4: Kanovnická čp. 73. Sonda 1 (sektory B,C). Horizonty 7 (destrukce větších opukových kamenů ve vrstvě 34) a 6 (vrstva s valouny – vrstva 48). Pohled od západu.

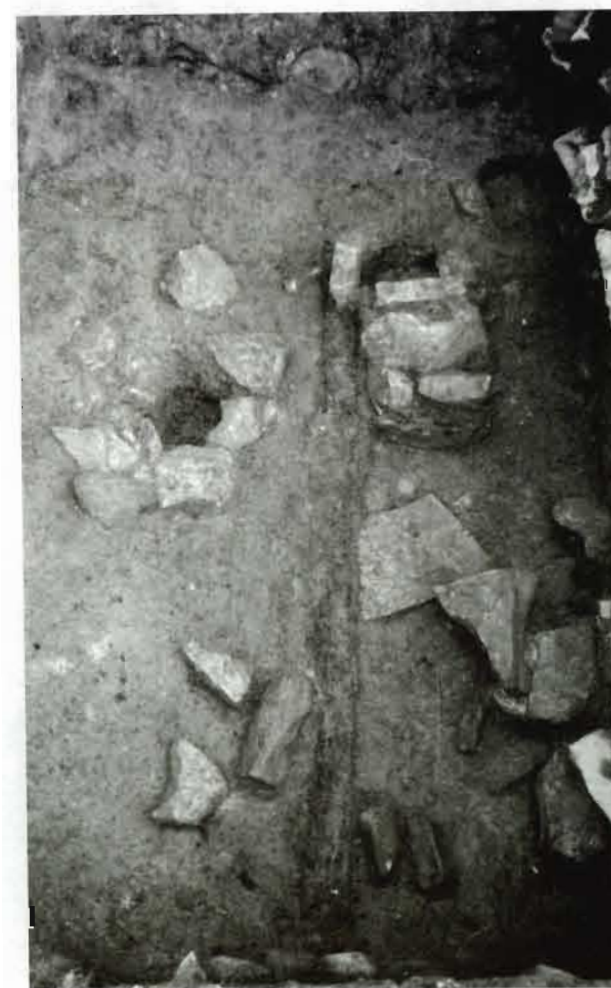
**Foto 6:** Kanovnická čp. 73. Sonda 1 (sektor D). Horizont 3. Zbytky dřevěné stavby po vypreparování. Okraj zetlelé podlahy (vrstva 66) zvýrazněn čarou. Nahoře pruh mazanice. Vpravo jehlami označeny tři drobné kúlové jamky (i, h, g). Vpravo nahoře drobná KJ „e“. Velká, kamenem obložená KJ 5 i čtvercový objekt uprostřed (OBJ. A) jsou mladší. Pohled od severu.

**Photo 6:** Kanovnická ul. 73. Trench 1 (sector D). Horizon 3. The remains of a wooden structure after cleaning. The edge of the rotten floor (layer 66) set off by a line. At rear of this, an area of burnt clay. To the right, marked by pins, three small post holes (i, h, g). At the upper right, the small post hole KJ „e“. The large, stone dressed post hole KJ5 and the square feature in the centre (Feat. A) are later. View from the north.

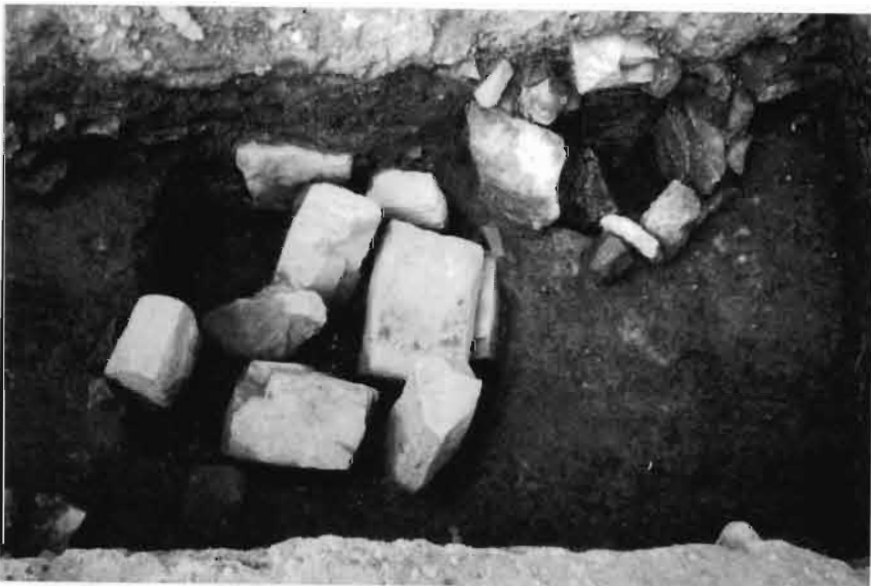
**Foto 7:** Kanovnická čp. 73. Sonda 1 (sektor D). Čtvercový objekt A (horizont 7) po vypreparování kamenné destrukce. Vpravo kúlová jamka 5 (horizont 4) obložená kamenem. Úroveň vrstvy 50 (horizont 3). Pohled od severu.

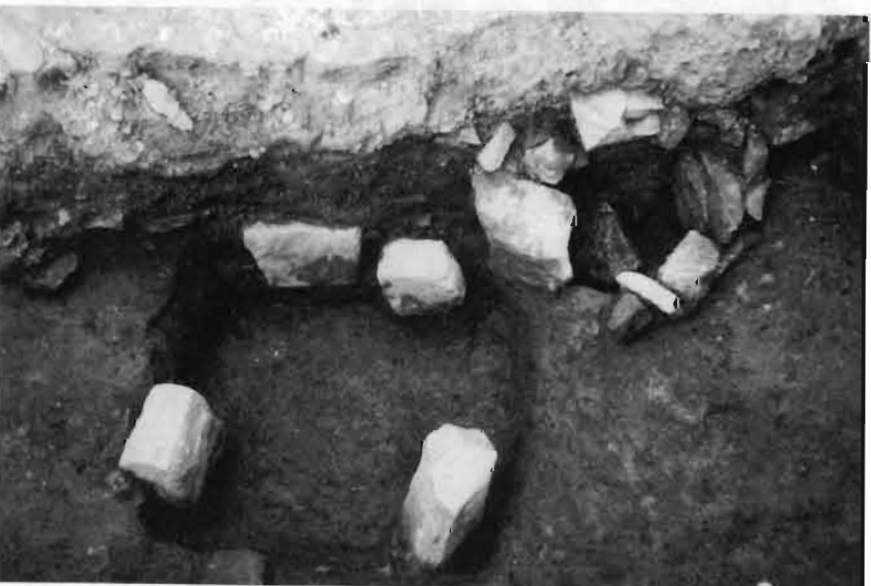
**Foto 8:** Kanovnická čp. 73. Sonda 1 (sektor D). Čtvercový objekt A (horizont 7) po vybrání výplně (vrstva 75). Vpravo KJ 5 (horizont 4) obložená kamenem po vybrání. Úroveň vrstvy 50 (horizont 3). Pohled od severu.

**Photo 8:** Kanovnická ul. 73. Trench 1 (sector D). Square feature A (horizon 7) after removal of the fill (layer 75). To the right, post hole KJ5 (horizon 4) dressed with stone after removal. At the level of layer 50 (horizon 3). View from the north.

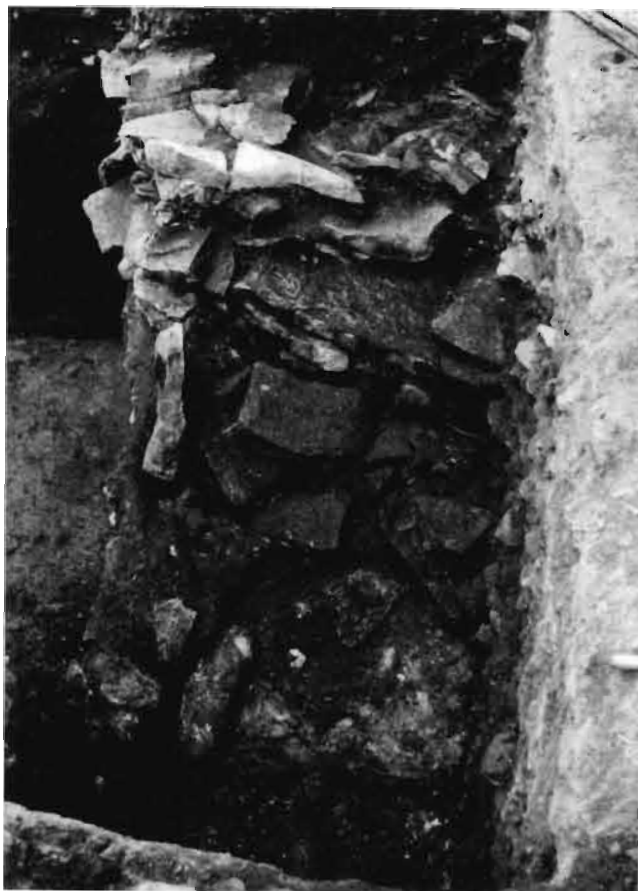
**Foto 9:** Kanovnická čp. 73. Sonda 6 – severní část. Opukové zdivo (OBJ. C) s patrným licem – horizont C. Před zdí její destrukce (vrstva 119). U spodního okraje fragment jílovité vrstvy (vrstva 118), porušený jamou (OBJ. D – horizont D). Pohled od východu.

**Photo 9:** Kanovnická ul. 73. Trench 6 – northern part. Limestone wall (feat. C) with clear face – horizon C. Destruction debris (layer 119) lies in front of the wall. At the back edge, part of a clayey layer (layer 118) cut by a pit (Feat. D – horizon D). View from the east.

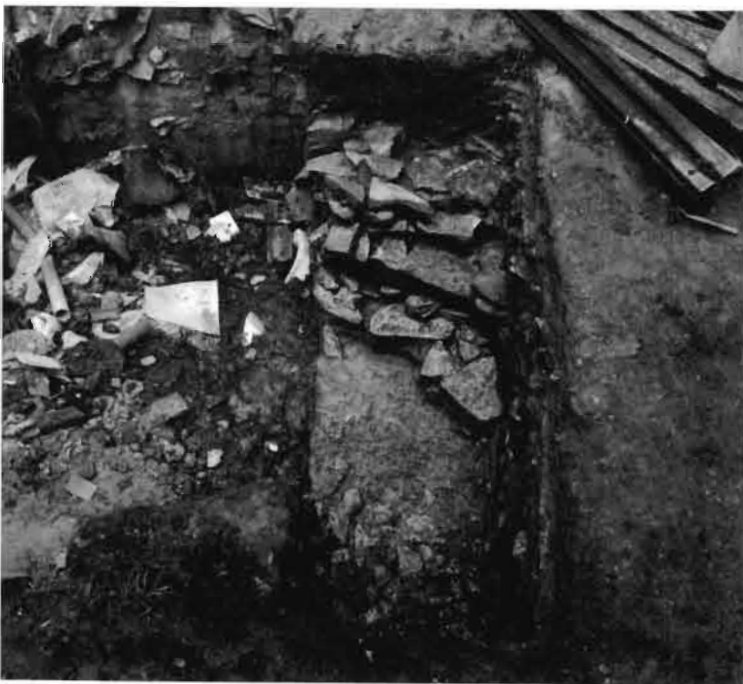
**Foto 10:** Kanovnická čp. 73. Sonda 6 – severní část. Opukové zdivo (OBJ. C), před ním fragment dlažby (vrstva 122) – horizont C. Dole povrch vrstvy 121 – horizont B. Pohled od východu.

**Photo 10:** Kanovnická ul. 73. Trench 6 – northern part. Limestone wall (Feat. C), in front of which are tile fragments (layer 122) – horizon C. Below, the surface of layer 121 – horizon B. View from the east.

byla tenká (2–4 cm) šedohnědá písčitojílovitá vrstvička (123A). Do souvrství 121 – 120 – 124A – 123A (horizont B) byla zahlobena zeď (OBJ. C) z opukových kamenů o šířce 107 cm (horizont C), šířka však není úplná, protože západní líc se nacházel mimo sondu (*obr. 19*). Zeď směřuje přibližně ve směru sever-jih (*foto 8; 10*). Zděna je na jílu. Zachovaná výška dosahuje 40 cm. Ke zdi přiléhala plocha vydlážděná velkými plochými opukovými kameny (vrstva 122), mezi nimiž byl žlutý jíl (*obr. 20*). Žlutý jíl pak pokračoval dále východním směrem bez kamenů (vrstva 118) v síle 8 cm. Tuto vrstvu překrývala opuková destrukce (vrstva 119) z výše popsané zdi (OBJ. C), tvořící lokálně destrukční trojúhelník, který na publikovaném řezu není zachycen. Do destrukce byl zahloben jámový objekt (OBJ. D – *foto 9*), prozkoumaný pouze částečně (*obr. 21*), protože na severu a východě zabíhal mimo sondu do nezkoumané plochy (horizont D), na jihu byl porušen jámkou (OBJ. B). Zjištěná část měla rozměry 40 x 90 cm, hluboká byla až 30 cm. Vyplněn byl černou hlinitou mazlavou vrstvou s velkým množstvím uhlíků (vrstva 114), která objekt nejen vyplňovala, ale vybíhala z něho až ke zdi (OBJ. C). Nad OBJ. D se vrstva 114 prosedla a vzniklá deprese byla vyplněna vrstvou podobného charakteru (označena byla jako vrstva 117, silná byla až 28 cm). Zbylou proláklinu vyplnilo několik tenkých lokálních vrstviček. Nejprve to byl šedý sypký hlinitý proplást (vrstva 116), pak hnědočerná hlinitá vrstva 115 (až 10 cm silná) a konečně tmavošedá písčitojílovitá vrstva s uhlíky (označena 127B), silná 8 cm (horizont D). Celý terén poté překryla tmavohnědá hlinitá vrstva o síle 4–27 cm (vrstva 113), vyklíňující směrem k východu. U východního okraje byla nahrazena šedočernou písčitojílovitou vrstvou s uhlíky (vrstva 126A). Na ní byl zjištěn až 22 cm silný proplást hnědé hlinité s uhlíky, drobkou žlutého jílu a kameny (vrstva 125 A). Poslední raně středověkou vrstvou byla černá hlinitá vrstva s četnými opukovými kameny, tvořícími jakési nepřilíživé kvalitní dláždění či spíše štětování (vrstva 108 A – horizont F) o tloušťce 2–46 cm (*obr. 22*).

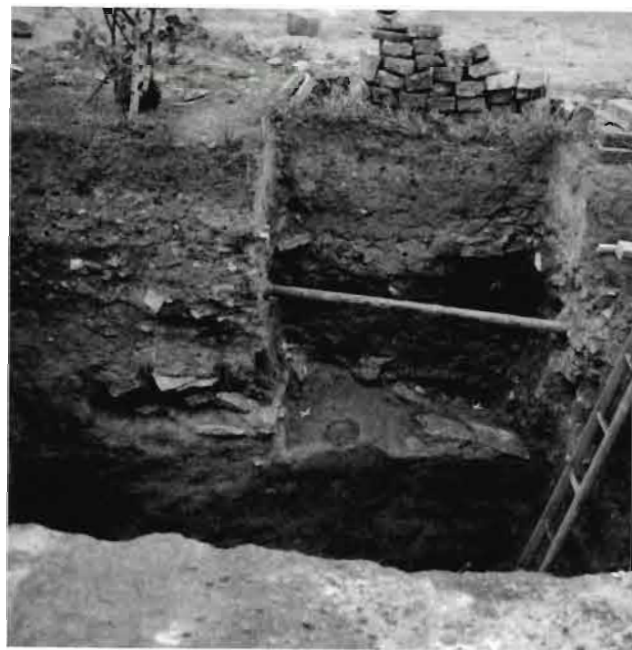
Foto 11: Kanovnická čp. 73. Sonda 7 – horizont C. Celkový pohled na výzkum raně středověkého souvrství v úrovni vrstvy 139 a 139A. Vlevo v profilu na řezu patrna zeď – OBJ. C, pokračující sem ze sondy 6 (vzadu za hromadou cihel). Interiér objektu se nacházel vpravo od zdi. Pohled od jihu.

Photo 11: Kanovnická ul. 73. Trench 7 – horizon C. General view of the excavation of the Early Medieval stratigraphy at the level of layers 139 & 139A. To the left in profile in the section an unmistakable wall – Feat. C, continuing from trench 6 (at rear behind the pile of bricks). The interior of the feature lies to the right of the wall. View from the south.

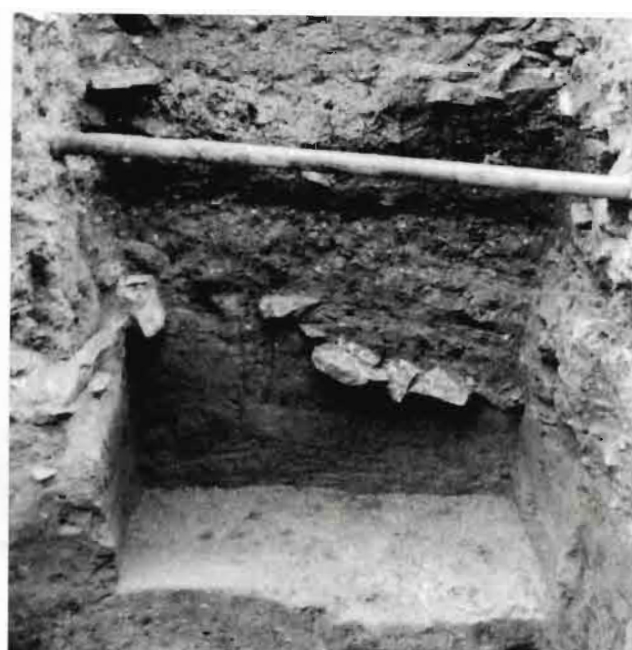
Foto 12: Kanovnická čp. 73. Sonda 7 – úroveň podloží. Vzadu řez I. Úroveň opukových kamenů (vrstva 144) odpovídá vlevo ve stěně líc zdi – OBJ. C – horizont C. Z vrstvy 139 – 139A zahloubena přes vrstvu 144 kúlová jamka „o“ (obrysována – horizont D). Pohled od jihu.

Photo 12: Kanovnická ul. 73. Trench 7 – bedrock level. At the rear, section I. The level of the limestone blocks (layer 144) matches on the left the face of the wall at the side – Feature C, horizon C. Post hole „o“ is sunk from layers 139 – 139A through layer 144 (outline horizon D). View from the south.

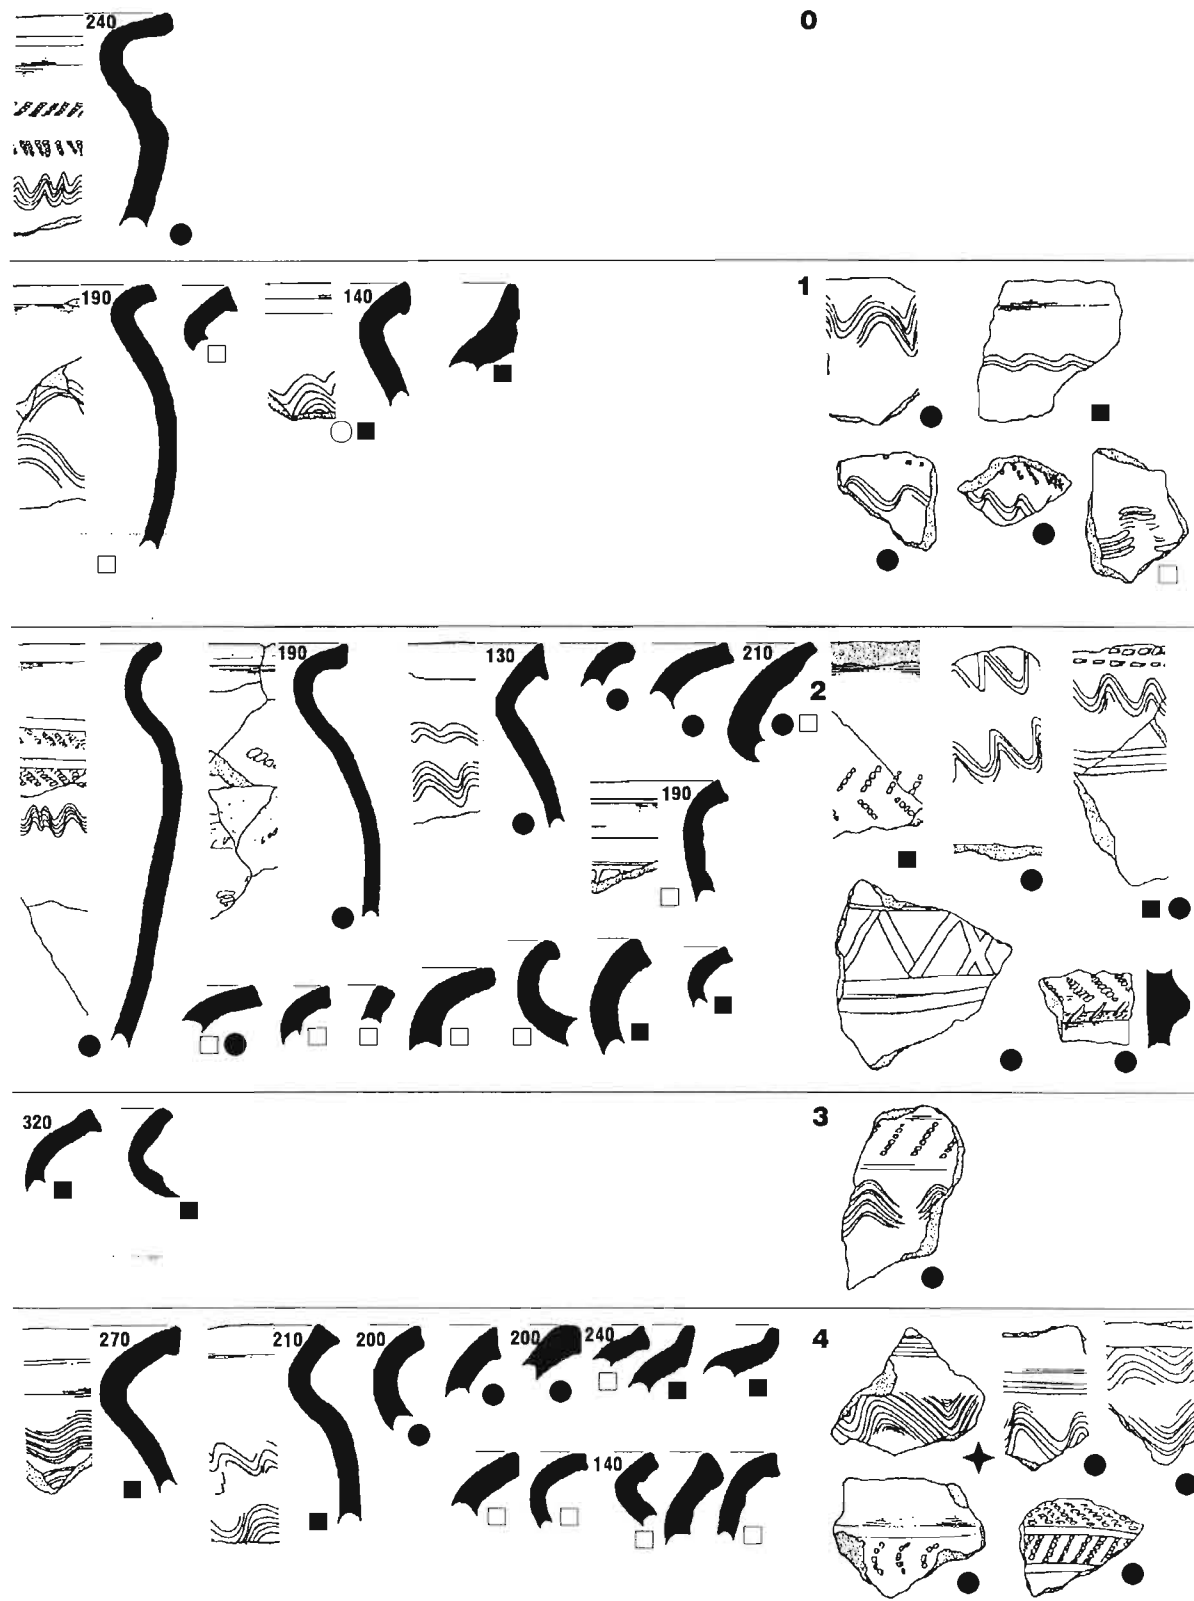
Obr. 41: Kanovnická čp. 73. Keramické nálezy sestavené do typáře (okraje a výzdobné motivy). V případě výzdobných motivů zachyceny jen výzdobné motivy, u nichž lze doložit, že jsou úplné nebo alespoň z podstatné části dochované, event. jejich kombinace. Doplněny jsou údaje o technologickém provedení. Horizonty 0–4 (S 1).

Fig. 41: Kanovnická ul. 73. Ceramic finds arranged into a typology (rims and decorative motifs). Only those decorative motifs which seem to have been fully or at least in the main part preserved, or their combinations, are recorded. Supplemented by data on technical execution. Horizons 0–4 (trench 1).

**4. Dating.** The main guide for the chronological arrangement of the finds is ceramics, with all of the problems that this implies understood. The sequence of individual horizons (*Figs. 39, 40*) in all of the comparable trenches (1, 5, 6, 7) gives a linked typology of the ceramics recovered (*Figs. 41–43*); only the positions of horizons A and B in trench 7 do not flow from this typology. The precise placement of horizon A is difficult, but it would appear to precede H0 in trench 1; for such a simple conclusion, very little material is available. On the other hand, horizon B can be placed in terms of development after horizon 7 in trench 1. The scheme would then appear as follows: horizon A; horizons 0–7; horizons B–F, trench 5. Between horizons A and 0 may be a hiatus, but the poor knowledge of ceramic production in this period does not allow any simple conclusions to be drawn. This could also be the case between horizons 7 and B, but on the other hand development flows smoothly between horizon F and trench 5. Analysis of the ceramic assemblage shows that a difficult to define hiatus may also exist somewhere in horizons 1 and 2 (collared rims are missing) (*Fig. 45*).

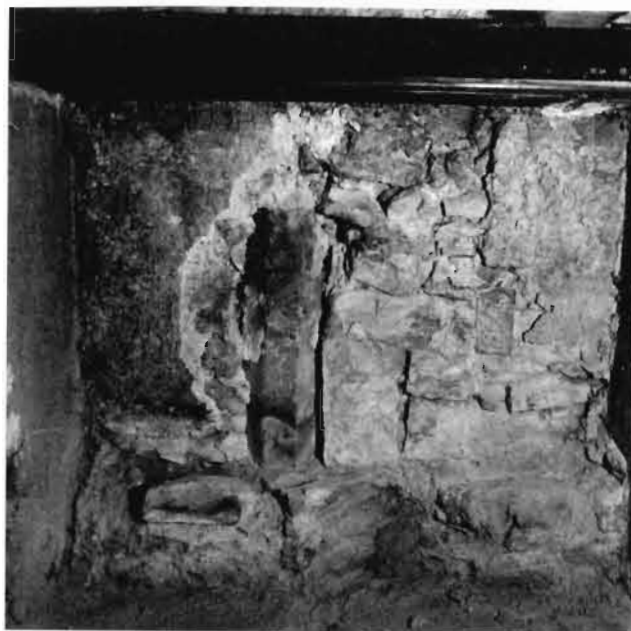
**Foto 2:** Čp. 48. Střední dělicí chodba v přízemí, severní zeď. Osmiboký(?) sloupek z červeného pískovce, druhotně(?) užitý v severní zdi domu III. Č. neg. 74196.

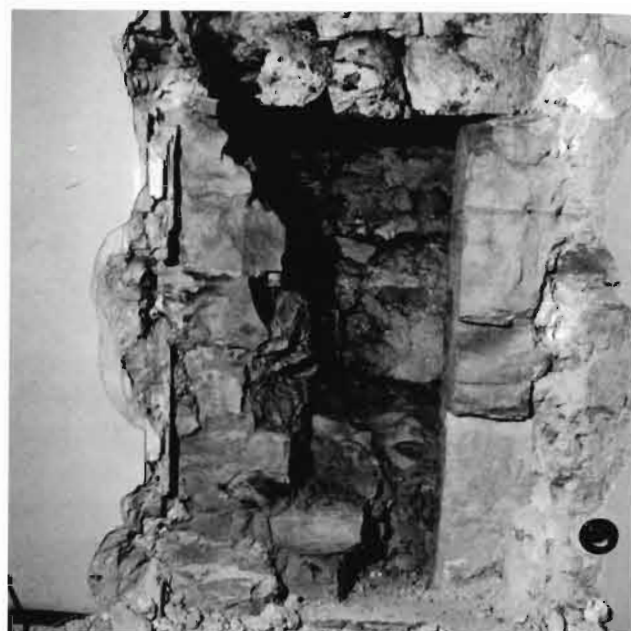
**Foto 3:** Čp. 48. Střední dělicí chodba v úrovni 1. patra. Část okna v severní zdi domu III. Dochována pravá špaleta z opukových kvádrů a překlad z červeného pískovce. V okně zazdívká, jež je pozůstatkem západní obvodové zdi přístavku 1. Č. neg. 74200.

**Photo 3:** No. 48. The central dividing corridor at first floor level. Part of the window in the northern wall of house III. Preserved right scunchion made of limestone blocks, and red sandstone lintel. Brickwork in the window is the remains of the western perimeter wall of extension I. Negative no. 74200.

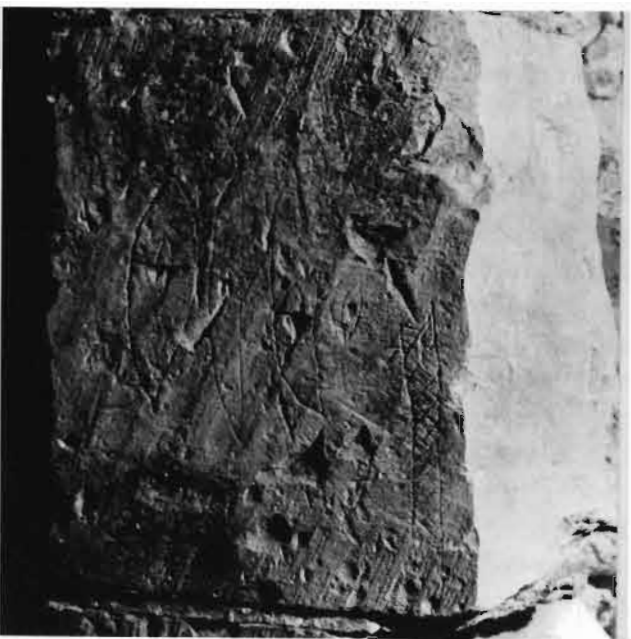
**Foto 4:** Čp. 48. Okno domu III. v úrovni 1. patra, pravá špaleta. Rytiny 2. pol. 12. století. Č. neg. 74201.

**Photo 4:** No. 48. Window of house III at first floor level, right scunchion. Engraved in the second half of the 12<sup>th</sup> century. Negative no. 74201.

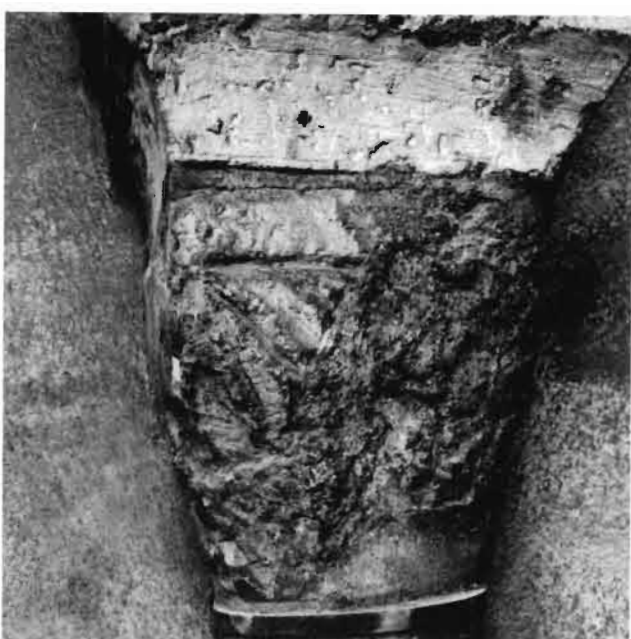
**Foto 5:** Čp. 48. Východní stěna v úrovni 2. patra. Sdružené okno domu III, detail hlavičky. Č. neg. 74180.

**Photo 5:** Eastern wall at second floor level. Gemel window of house III, detail of the header. Negative no. 74180.

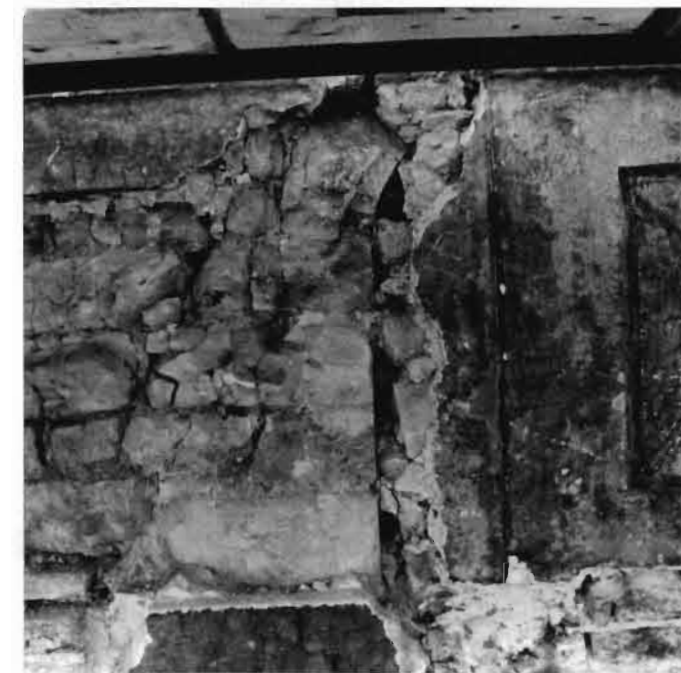
**Foto 6:** Čp. 48. Severní stěna v úrovni 1. patra. Fragment okna v severní zdi přístavku 1. Vlevo struktura románského zdiva, narušená požárem v r. 1541. Č. neg. 74187.

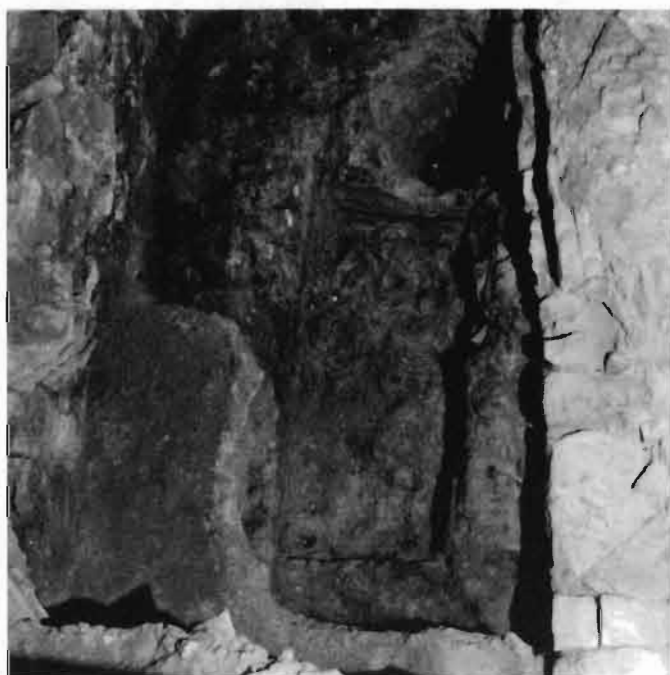
Foto 7: Čp. 48, sonda III. Objekt 1 - dřevem vyložená schránka, vykopaná do podloží. Vpravo zeď domu II, vlevo předzáklad přístavku 1. Pohled shora od severu. Č. neg. 74058.

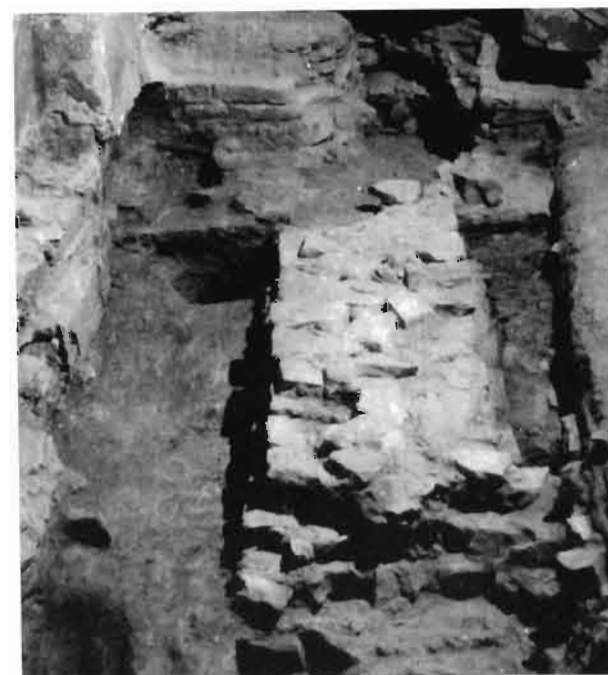
Foto 9: Čp. 48, sonda III. Jižní část sondy v úrovni podloží. Uprostřed východní zeď domu II, v popředí se lomící vpravo. Zeď přiléhá ke zdi domu I, jež je v pozadí přezděna severní zdí domu III. Pohled od severu. Foto J. Frolík. Č. neg. 74239.

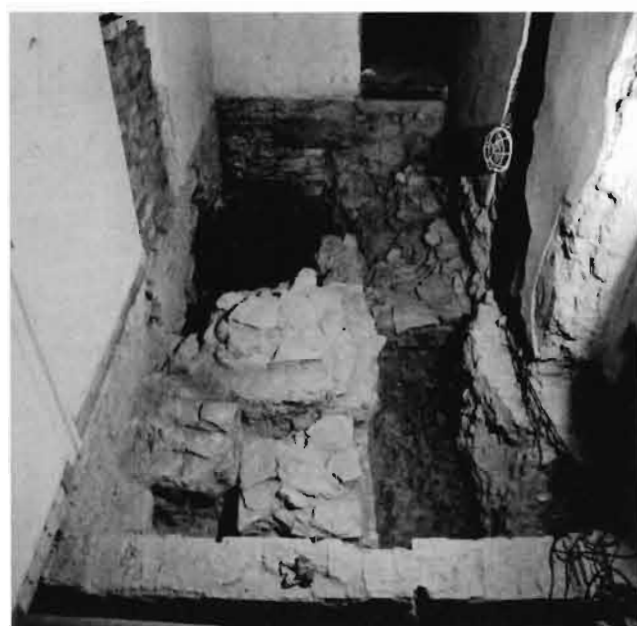
Foto 10: Čp. 48, sonda VI. Celkový pohled od severu. V popředí za recentní cihlovou zdí část západní zdi domu II, do níž je vložen pilíř, pravděpodobně ze starší fáze přístavku 2. Vlevo předzáklad západní zdi přístavku 1. Vpravo vzadu blok zdiva v místech vstupu (?) do domu II, poškozený vrcholně středověkou odpadní jamou (vlevo vzadu). Č. neg. 74127.

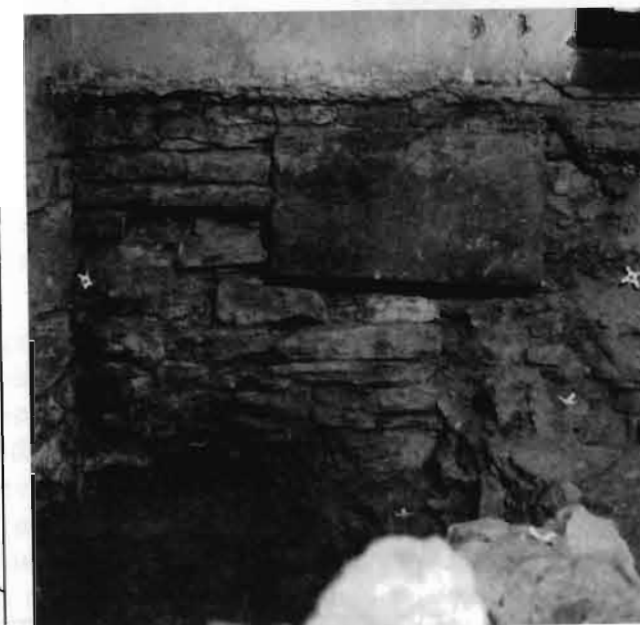
Foto 11: Čp. 48, sonda VI. Pohled na jižní zeď místnosti. Dole základ a dva řádky zdiva domu I, jež se uprostřed lomí směrem k jihu (dozadu). Na něm nazděno zdivo domu III. Pískovcový kvádr je patkou dodatečně vloženého gotického ostění. Foto J. Morávek. Negativ z archivu Útvaru technické dokumentace ARÚ AV ČR Praha.

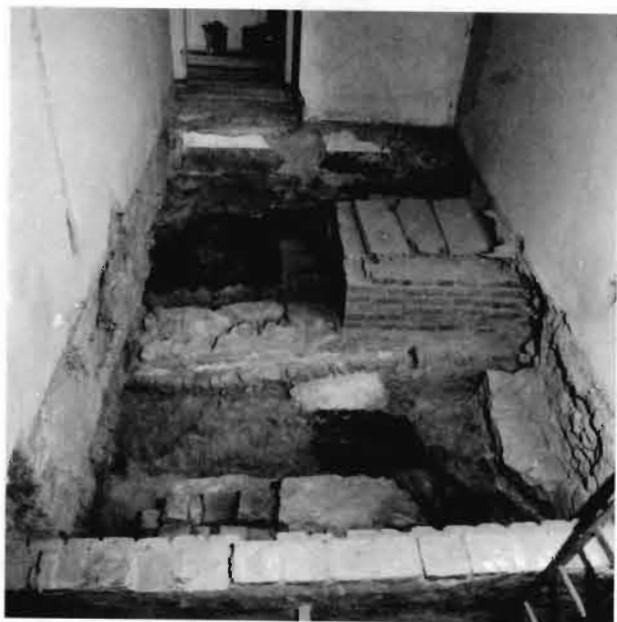
Foto 12: Čp. 48, sonda VII. Celkový pohled od severu. Uprostřed napříč sondou probíhá zeď domu II, před ní fragment maltové podlahy a starší objekt - jáma A. Vzadu zeď domu I, přezděná zdí domu III. Č. neg. 74155.
