Nejstarší sakrální architektura Pražského hradu

Výpověď archeologických pramenů

Jan Frolík – Jana Maříková-Kubková – Eliška Růžičková – Antonín Zeman

Nakladatelství **PERES**
PRAHA, 2000

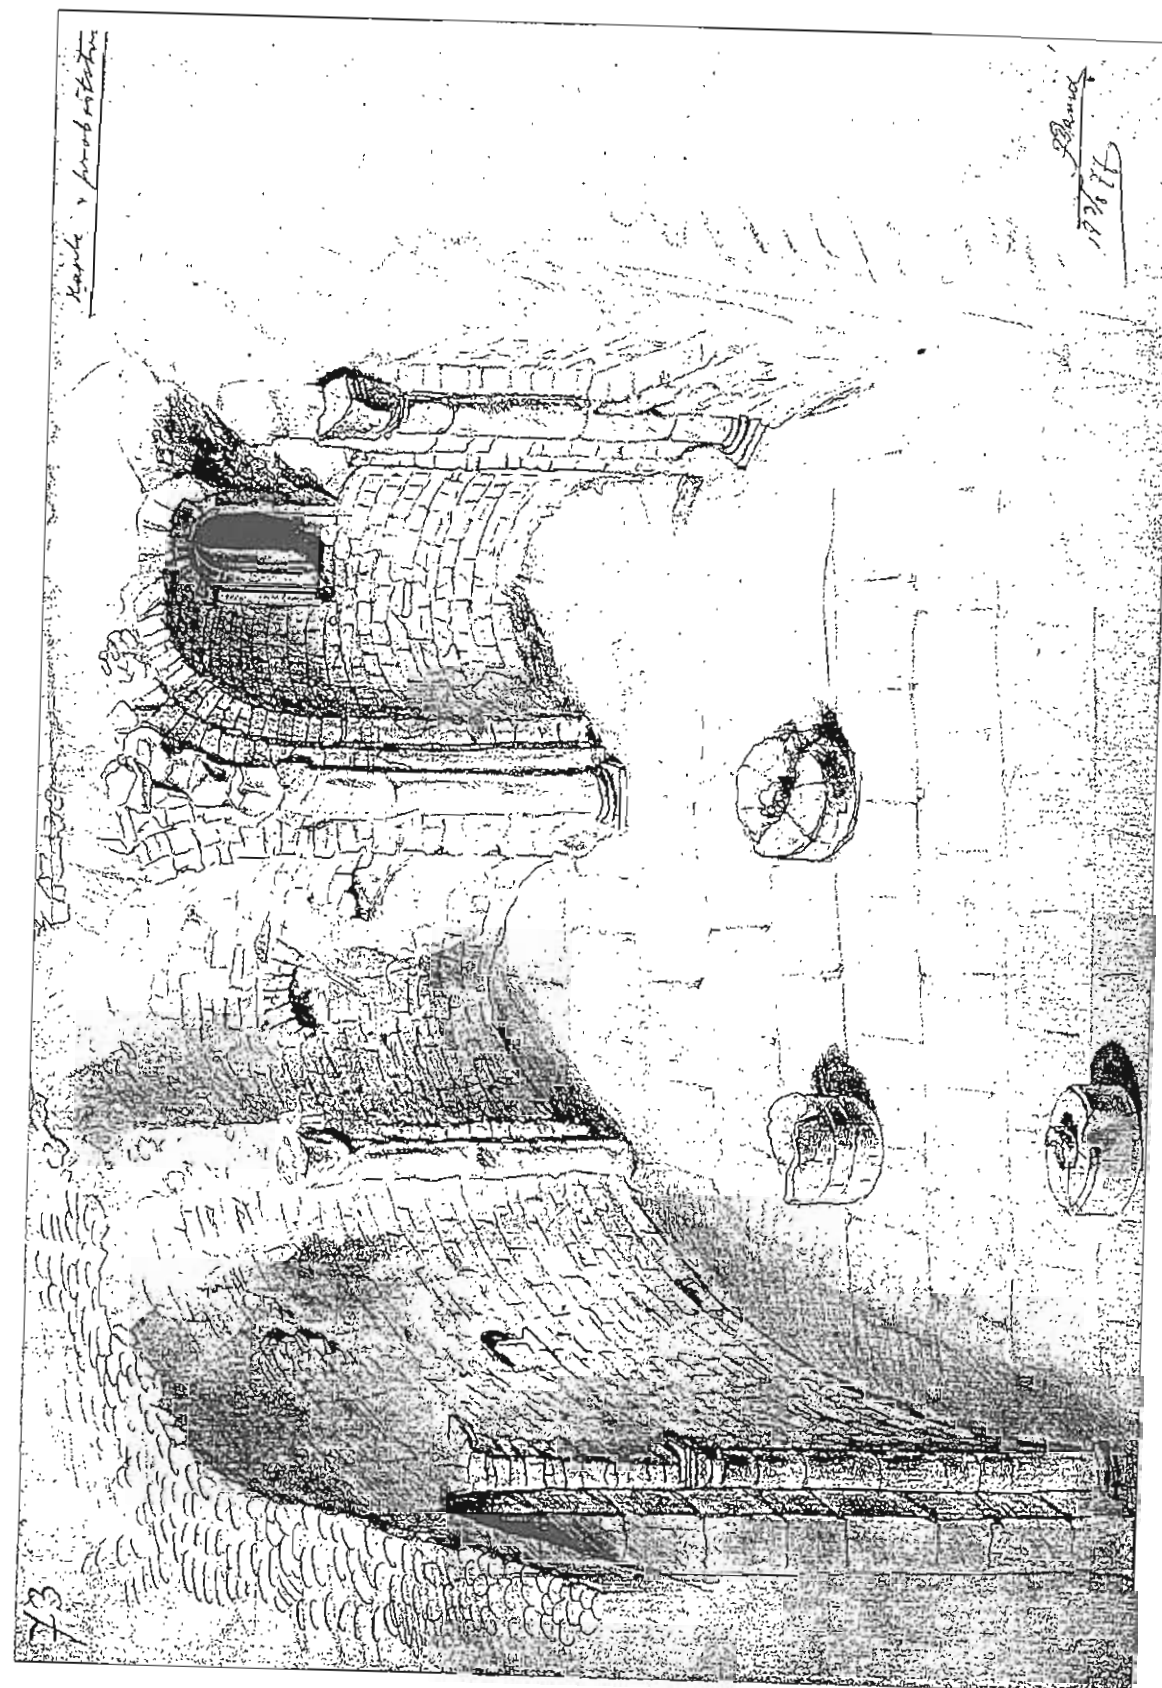
Obr. 1/3: Praha – Hrad, chrám sv. Víta. Pohled do zaniklé západní krypty románské baziliky sv. Víta. Pohled od východu. 3. 8. 1877. Signováno „F. David“. *Skicář č. 6, strana 73*. Fond „Jednota pro dostavění chrámu sv. Víta“, Archiv Pražského hradu.

Abb. 1/3: Prager Burg, Veitsdom. Blick von Osten auf die abgerissene Westkrypta der romanischen Basilika. 3. 8. 1877, Unterschrift „F. David“, *Skizzenheft Nr. VI, 73*. Fond des Prager Dombauvereins, Archiv der Prager Burg.

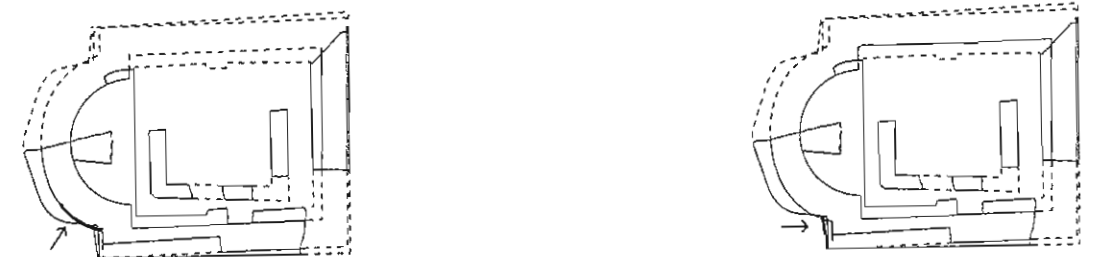
Obr. 2/29: Praha – Hrad, kostel P. Marie. Výzkum v roce 1995. Vlevo pohled na vnější (severní líc) apsidy, vpravo vnější východní líc severovýchodního nároží kostela. Šrafované novověká zdiva.

Abb. 2/29: Prager Burg, Marienkirche. Ausgrabung 1995. Links: Blick auf die nördliche Außenfassade der Apsis. Rechts: östliche Außenfassade der Nordostecke der Kirche, schraffiert: neuzeitliche Mauern.

Severní obvodová zeď (obr. 2/27) se dochovala v celé své délce do výšky 1,2 m, vnější líc je poškozen zdi z 18. století. V základu severovýchodního nároží je zazděn pískovcový blok (obr. 2/29 vpravo, 2/38, 2/42). V interiéru můžeme studovat, jak zdivo základové, tak nadzemní. Základ, vyzděný z otloukaných opukových bloků, je hluboký max. 0,5 m. Podobně jako u západní stěny, kladení jednotlivých kamenů připomíná techniku klasového zdiva a celý základ je překryt vodorovně položenými bloky vyrovnávajícími základ. V této partii je zvláště zřetelná odchylka v orientaci základového a nadzemního zdiva, které je tvořeno pravidelně opracovanými kvádry o průměrné velikosti 0,1 x 0,2–0,5 m, kladenými do nízkých maltových lůžek. Dokladem požáru je začervnění a lasturovitě olámaní opuky, které je zřetelné po celé ploše horní poloviny stěny a neklesá pod úroveň 0,4 m nad základem.

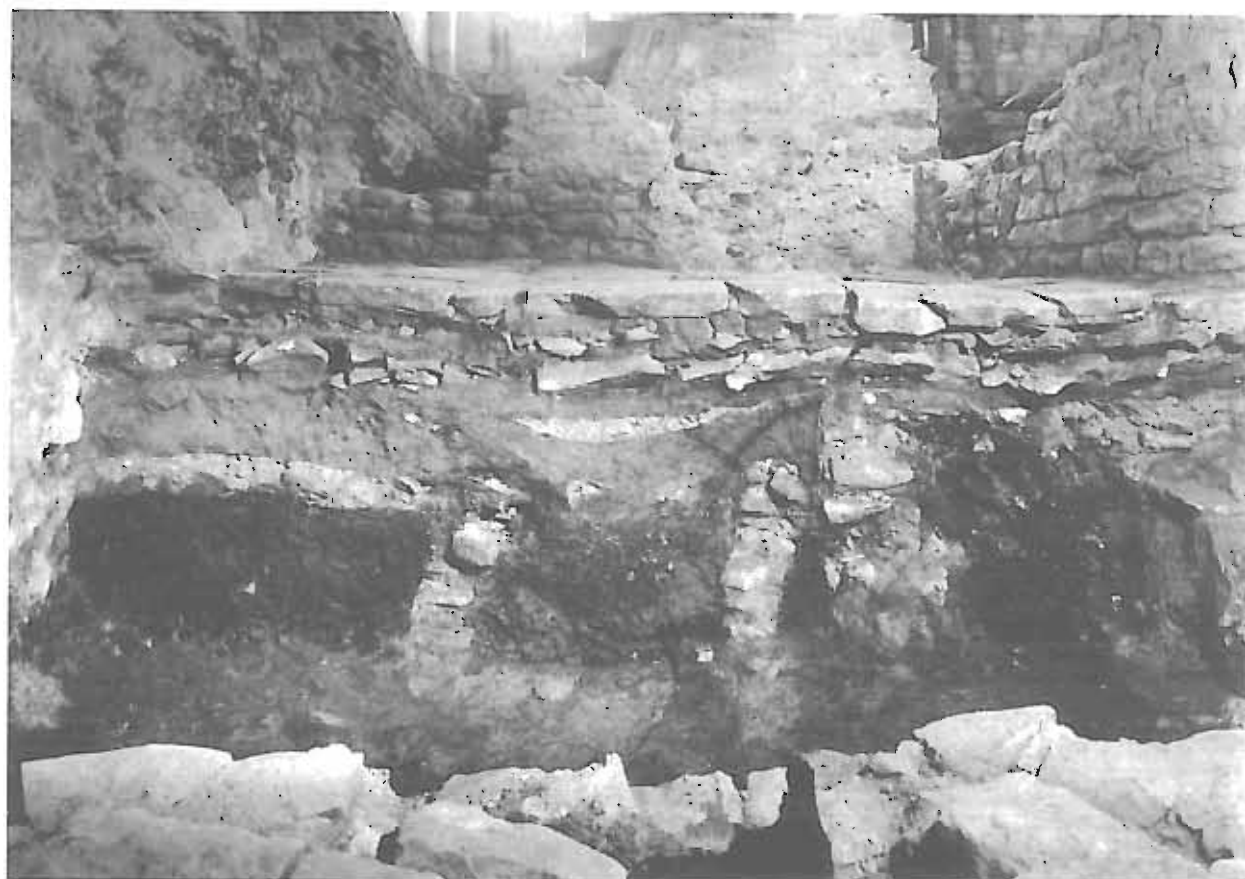
Obr. 2/34: Praha – Hrad, kostel P. Marie. Výzkum v roce 1950–52. Pohled na řez kostelem ve směru sever-jih (kresebně zachycen na obr. 2/2). Pohled od východu. Foto č. neg. D6517.

Abb. 2/34: Prager Burg, Marienkirche. Ausgrabung 1950–52. Blick von Osten auf den Nord-Süd-Schnitt durch die Kirche (vgl. Abb. 2/2). Negativ Nr. D6517.

Velká pozornost byla oprávněně věnována tzv. tumbě a hrobce do ní vložené (obr. 2/1, 2/2, 2/3, 2/10, 2/34). O jejich výplni (především hrobky) se dnes můžeme informovat pouze z terénních záznamů z let 1950–1952. Tzv. tumba se dochovala natolik, že starší pozorování mohou doplnit jen málo údajů. Již tehdy bylo zřejmé, že zdiva tzv. tumbly původně sahala výše, podle I. Borkovského nad úroveň podlahy tzv. staršího kostela (1953, 148). Mnohem větší pozornost byla věnována mladší hrobce. Do hrobky, nějakou dobu po jejím zřízení, byl pohřben muž. Po dalším časovém odstupu byla do hrobky pohřbena žena, vybavená na poslední cestu dvěma stříbrnými hrozníčkovitými náušnicemi a záušnicí s očkem (př. č. 13251). Hrobka byla překryta látkou

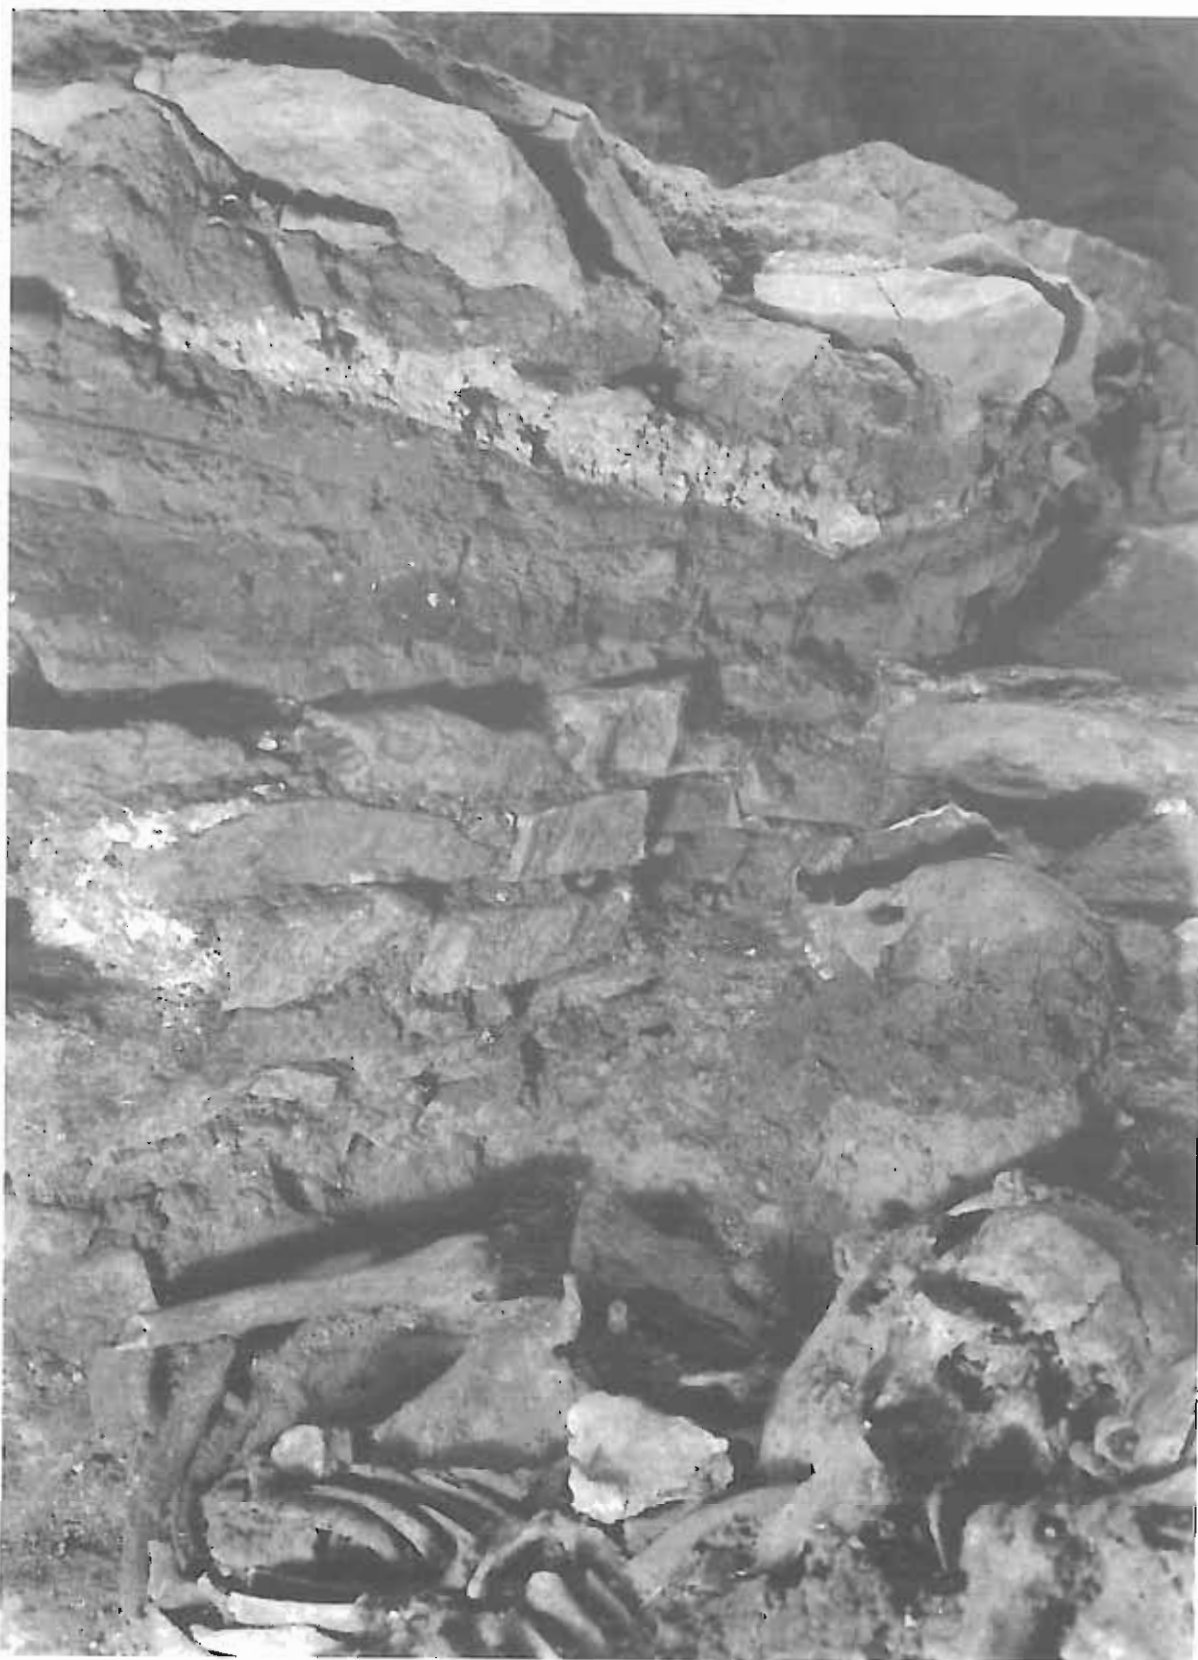
Obr. 2/35: Praha – Hrad, kostel P. Marie. Výzkum v roce 1950–52. Pohled do západní části mladší hrobky, s horní částí skeletu knížete Spytihněva I. a jeho manželky a mladší třetí lebky. Pohled od severovýchodu. Foto č. neg. D6532.

Abb. 2/35: Prager Burg, Marienkirche. Ausgrabung 1950–52. Blick von Nordosten auf den Westteil des jüngeren Grabs mit dem Oberteil des Skeletts von Fürst Spytihněv I., seiner Frau und dem jüngeren dritten Schädel. Negativ Nr. D6532.

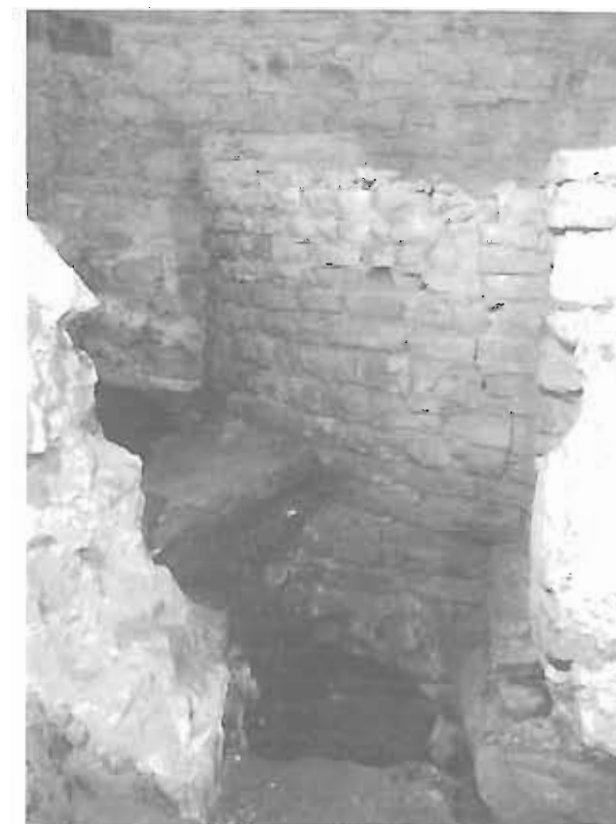
Obr. 2/36: Praha – Hrad, kostel P. Marie. Výzkum v roce 1950–52. Pohled na apsidu kostela s částečně patrným přiléhajícím zvrstvením. Foto č. neg. 6486, foto I. Borkovský.

Abb. 2/36: Prager Burg, Marienkirche. Ausgrabung 1950–52. Blick auf die Apsis mit den teilweise sichtbaren anliegenden Schichten. Negativ Nr. 6486 I. Borkovský.

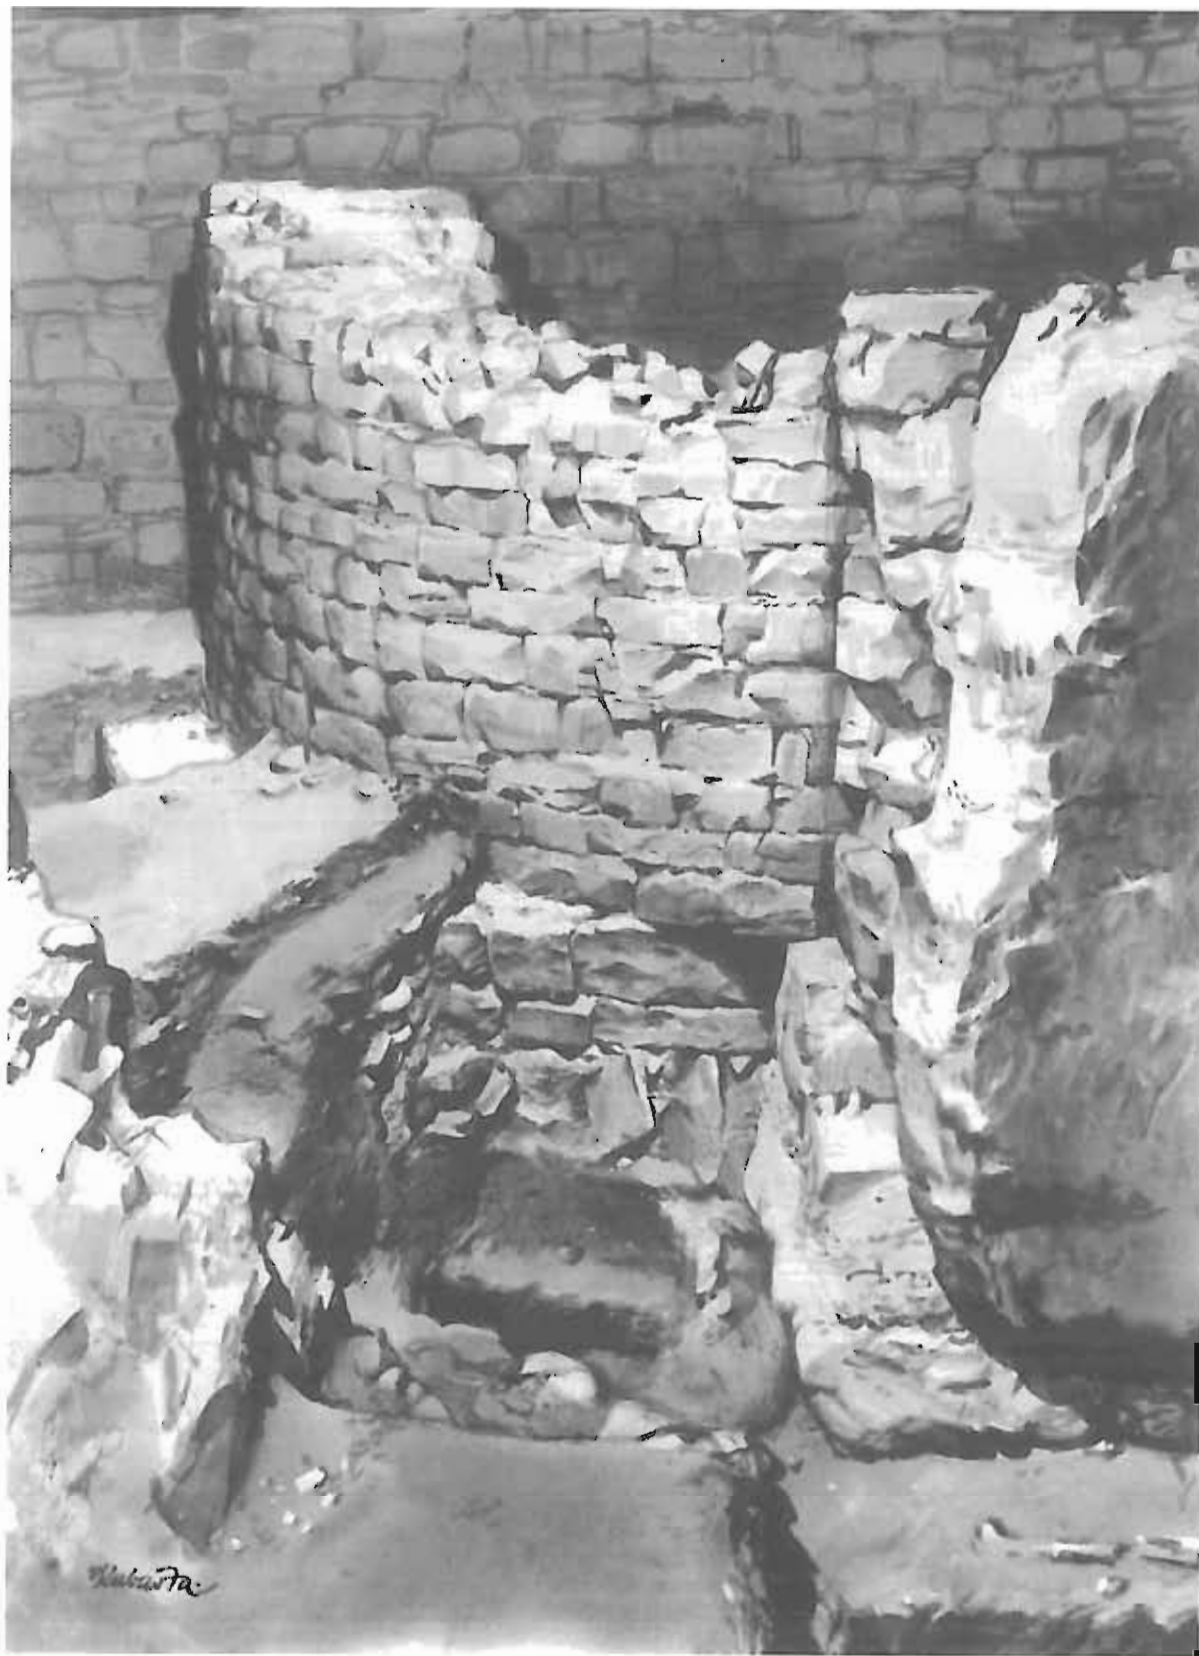
Obr. 2/37: Praha – Hrad, kostel P. Marie. Výzkum v roce 1950–52. Pohled na apsidu kostela a přiléhající zvrstvení. Tatáž situace jako na obr. 2/36 zvýrazněná překreslením A. Kubaštou. Foto č. neg. 6489.

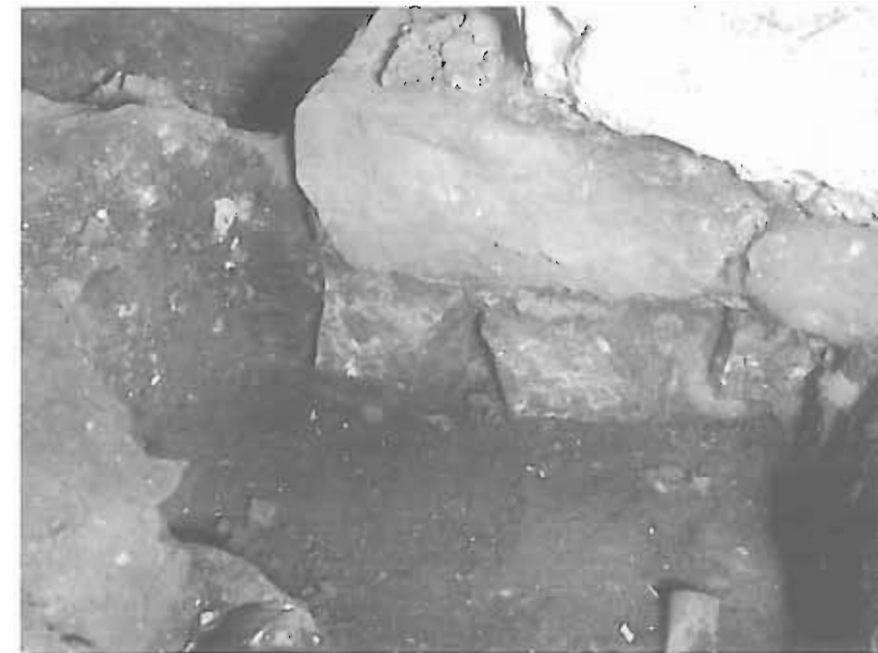
Abb. 2/37: Prager Burg, Marienkirche. Ausgrabung 1950–52. Blick auf die Apsis und die anliegende Stratigraphie. Dieselbe Situation wie in Abb. 2/36; Hervorhebungen durch A. Kubašta. Negativ Nr. 6489.

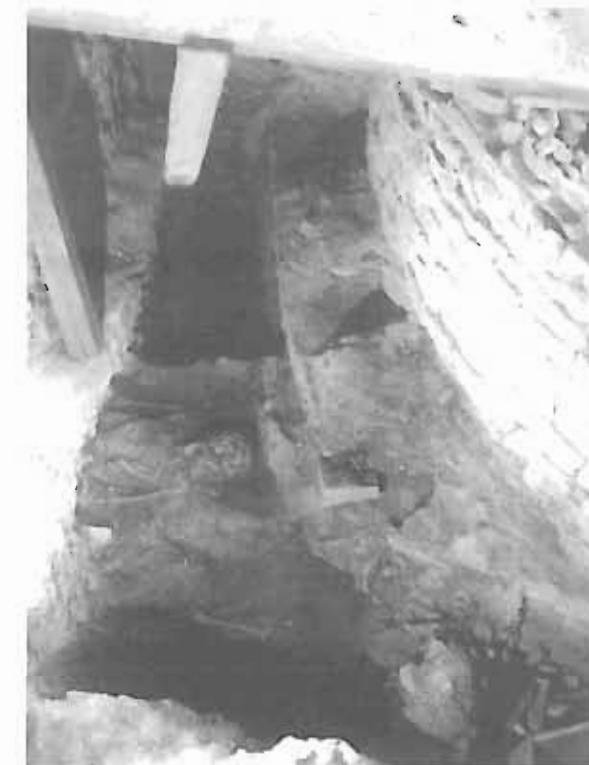
Obr. 2/39: Praha – Hrad, kostel P. Marie. Výzkum v roce 1950–52. Situace vně apsidy kostela. Patrný jednotlivé hroby a průběh zdiva tzv. starší apsidy. Pohled shora. Č. neg. 10697, foto I. Borkovský.

Abb. 2/39: Prager Burg, Marienkirche. Ausgrabung 1950–52. Blick von oben auf die Lage außerhalb der Apsis. Einzelne Gräber und Verlauf der Mauern der älteren Apsis. Negativ Nr. 10697, I. Borkovský.

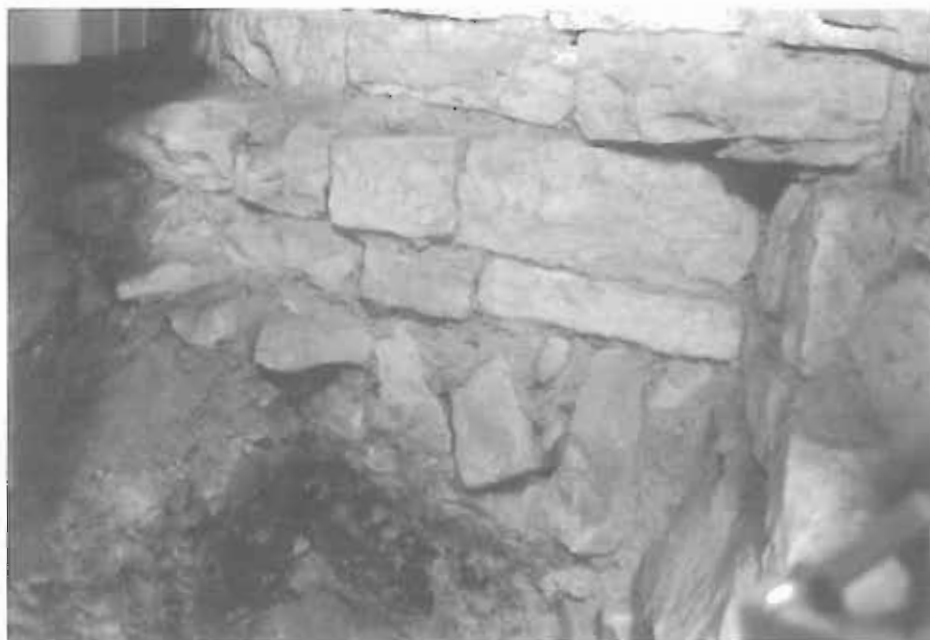
Obr. 2/40: Praha – Hrad, kostel P. Marie. Výzkum v roce 1950–52. Situace vně apsidy kostela. Patrný průběh zdiva tzv. starší apsidy a část pohřbů. Pohled od severu. Č. neg. 10703, foto I. Borkovský.

Abb. 2/40: Prager Burg, Marienkirche. Ausgrabung 1950–52. Blick von Norden auf die Lage außerhalb der Apsis. Verlauf der Mauern der älteren Phase und Teil der Gräber. Negativ Nr. 10703, I. Borkovský.

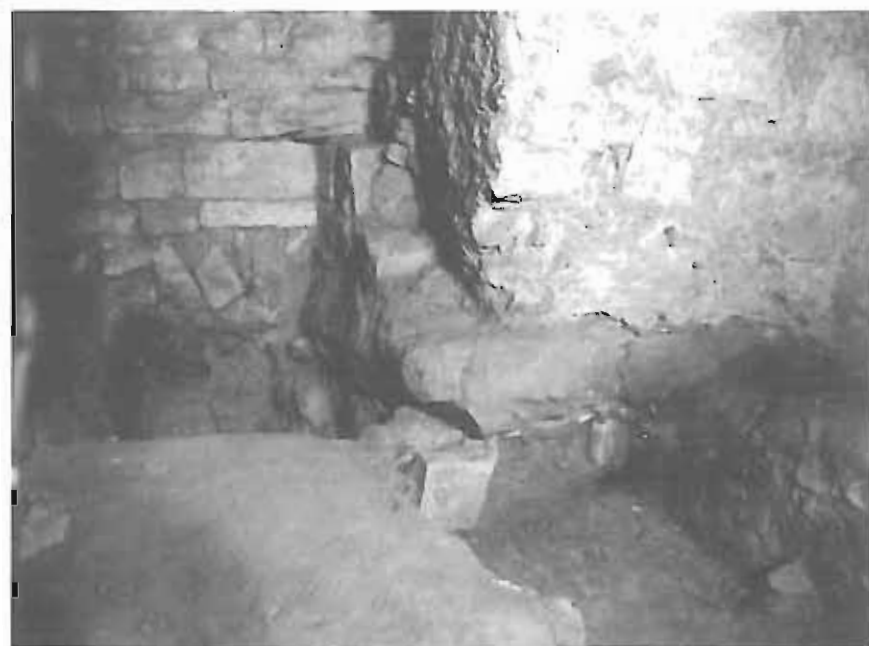
Obr. 2/41: Praha – Hrad, kostel P. Marie. Výzkum v roce 1995. Pohled na přístupnou část zdiva tzv. starší apsidy. Pohled od severu, č. neg. 90140.

Abb. 2/41: Prager Burg, Marienkirche. Ausgrabung 1995. Blick von Norden auf den zugänglichen Teil der Mauern der älteren Apsis. Negativ Nr. 90140.

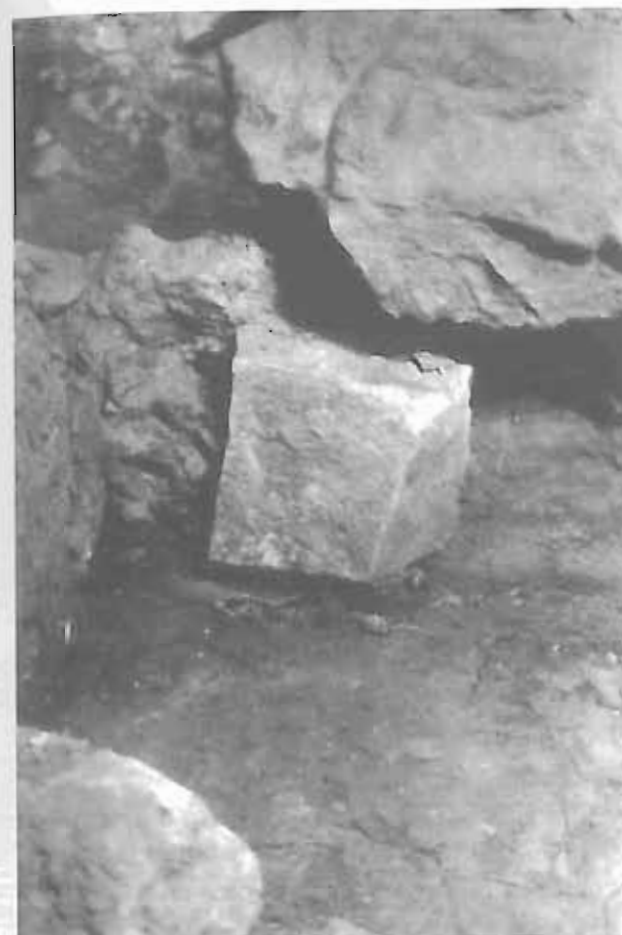
Obr. 2/42: Praha – Hrad, kostel P. Marie. Výzkum v roce 1995. Severovýchodní nároží lodi kostela a přiléhající část zdiva apsidy. Spodní dvě řady kamenů v nároží kostela jsou pozůstatkem zdiva staršího kostela. Pohled od severovýchodu. Č. neg. 90126.

Abb. 2/42: Prager Burg, Marienkirche. Ausgrabung 1995. Blick von Nordosten auf die Nordostecke und die anliegenden Apsidenmauern. Die unteren zwei Steinreihen in der Ecke gehören zur älteren Bauphase. Negativ Nr. 90126.

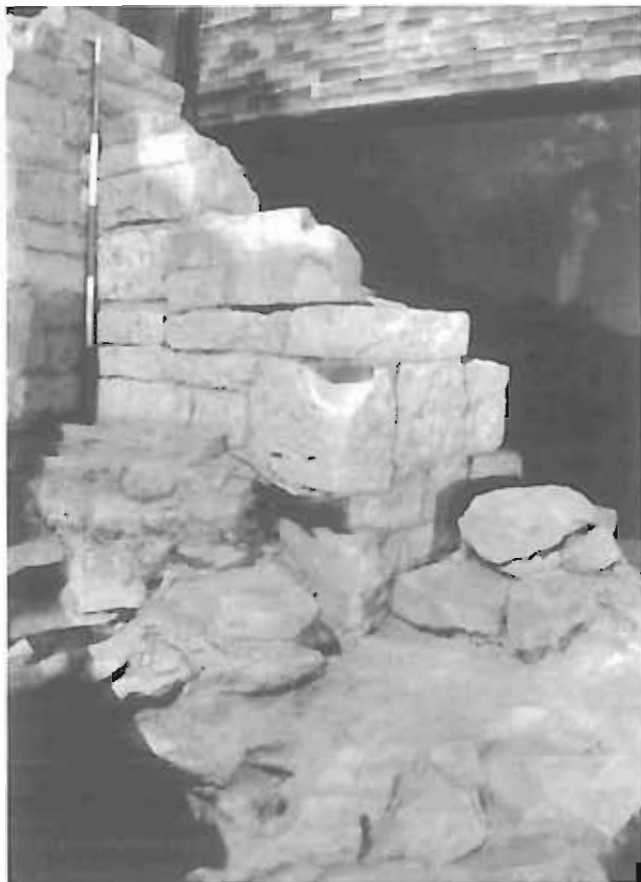
Obr. 2/44: Praha – Hrad, kostel P. Marie. Výzkum v roce 1995. Vnější líc západní zdi lodi kostela. Pohled od západu. Č. neg. 90149.

Abb. 2/44: Prager Burg, Marienkirche. Ausgrabung 1995. Außenfassade der Westwand von Westen. Negativ Nr. 90149.

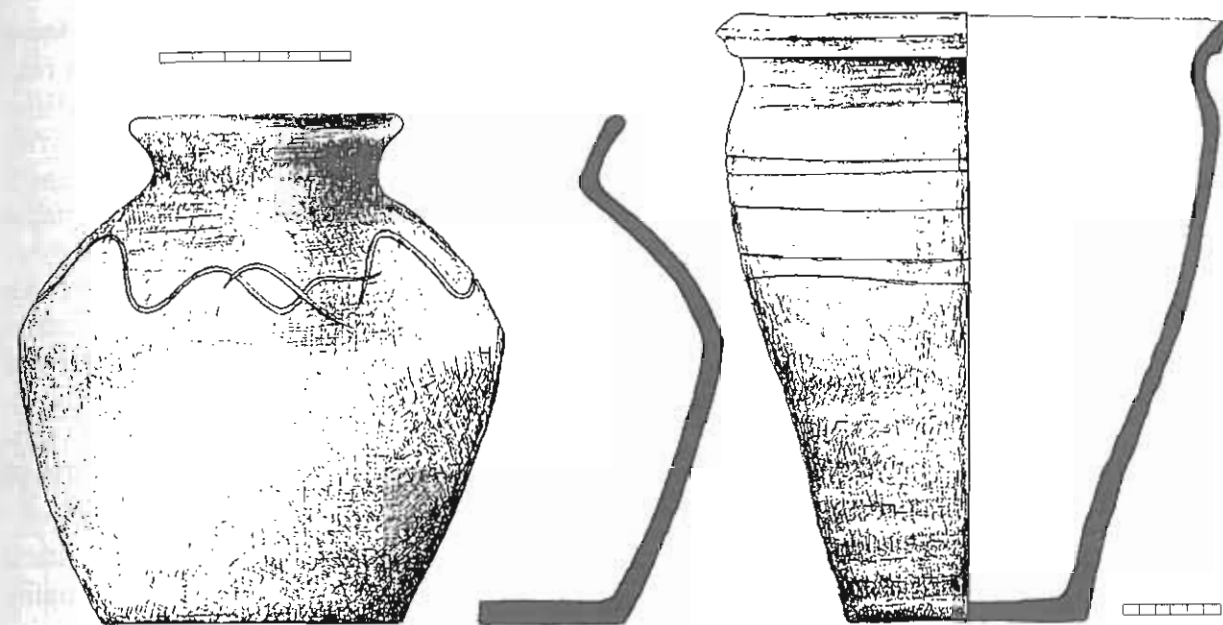
Obr. 2/49: Praha – Hrad, kostel P. Marie. Vlevo nádoba ze zásypu hrobu východně od kostela (př. č. 13277); vpravo nádoba ze sídlištní situace jižně od kostela (př. č. 13098), spolu s ní byla nalezena tzv. „sceatta“.

Abb. 2/49: Prager Burg, Marienkirche. Links: Gefäß aus der Verfüllung eines Grabs östlich der Kirche (Eing.-Nr. 13277); rechts: Gefäß aus einer Siedlungssituation südlich der Kirche (Eing.-Nr. 13098), aus demselben Kontext stammt auch die sog. „sceatta“.

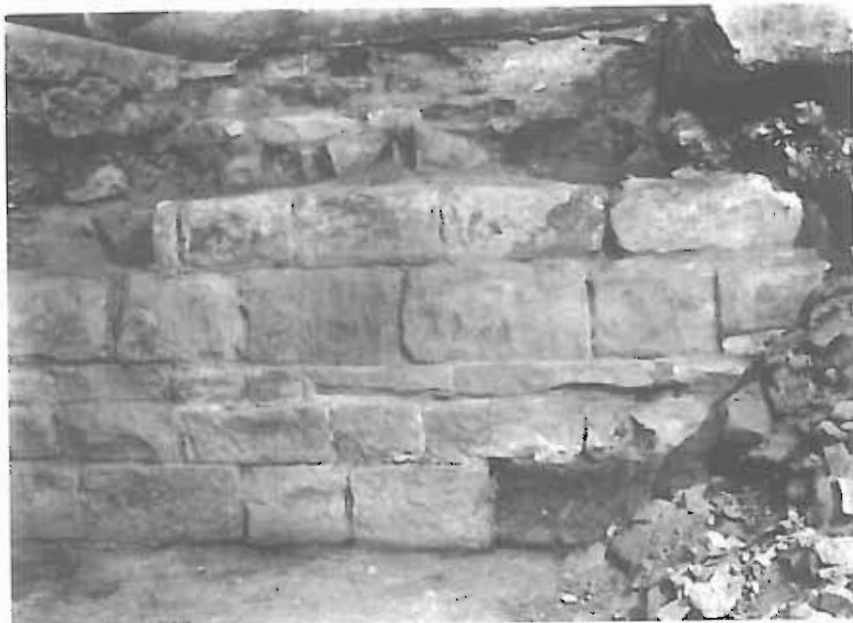
Obr. 3/23: Praha – Hrad, chrám sv. Jiří. Hlavní loď, západní krypta. Pohled na střední část vnitřního líce severní zdi krypty. Pohled od jihu. 20. 3. 1959. Č. neg. 2047/66556, foto I. Borkovský.

Abb. 3/23: Prager Burg, St.-Georgs-Basilika. Hauptschiff, Westkrypta. Blick von Süden auf den Mittelteil der Innenfassade der Westwand der Krypta. 20. 3. 1959. Negativ Nr. 2047/66556 I. Borkovský.

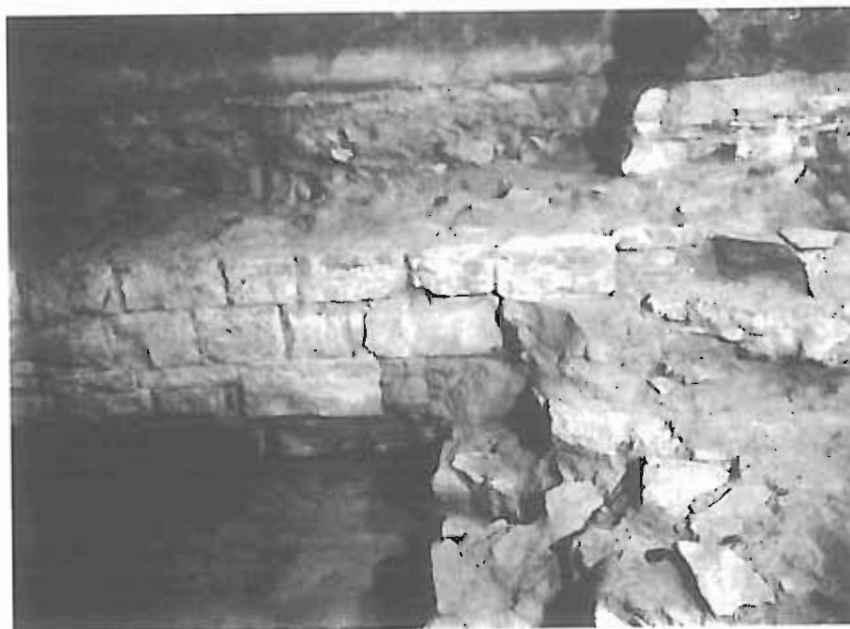
Obr. 3/24: Praha – Hrad, chrám sv. Jiří. Hlavní loď, západní krypta. Pohled na zdivo v severo-východním rohu krypty. Patrný ubourané stupně schodiště. Pohled od jihu. 28. 5. 1959. Č. neg. 2079/66588, foto I. Borkovský.

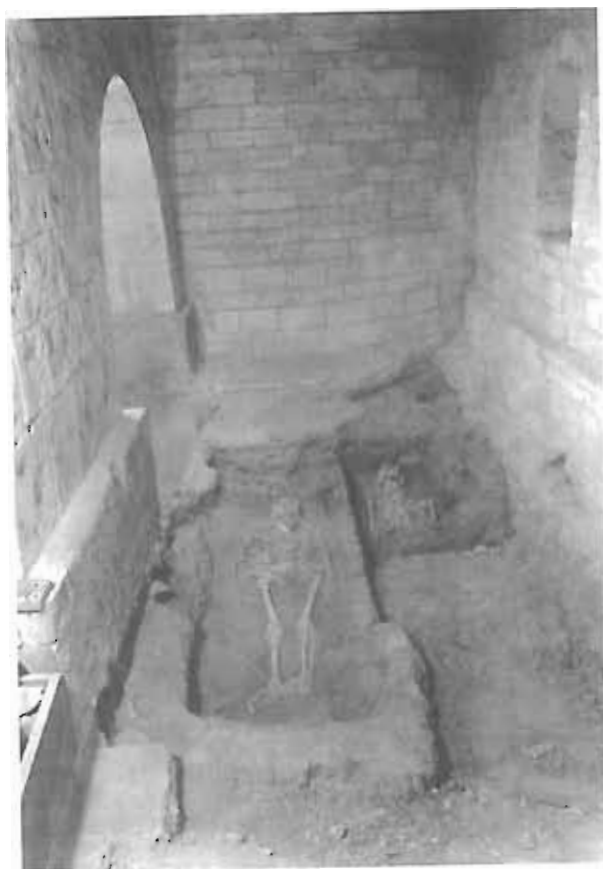
Obr. 3/25: Praha – Hrad, chrám sv. Jiří. Prostor pod kaplí sv. Ludmily. Celkový pohled na styk zdiva východní krypty (vpravo) a apsidy jižní boční lodi. Patrně připojení apsidy ke kryptě. Pohled od východu. 18. 3. 1960. Č. neg. 2324/65566, foto I. Borkovský.

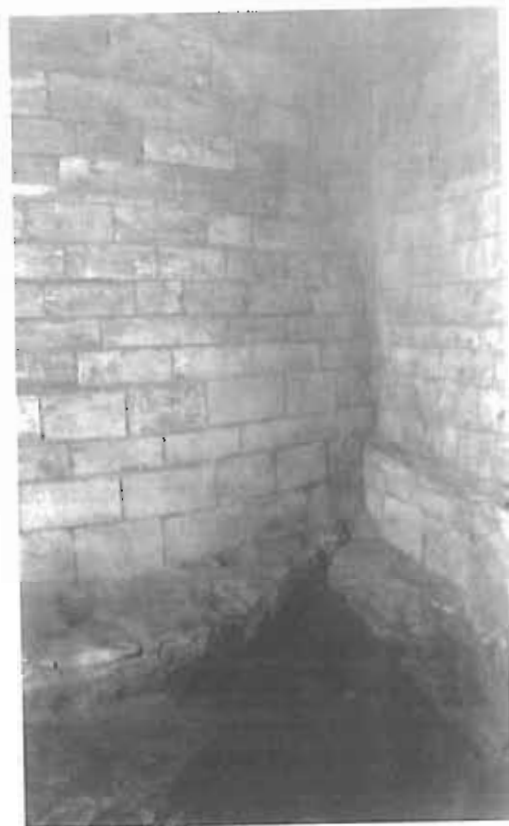
Obr. 3/26: Praha – Hrad, chrám sv. Jiří. Prostor pod kaplí sv. Ludmily. Pohled na styk zdiva východní krypty (vpravo) a apsidy jižní boční lodi. Spodní část zdiva apsidy nasedá na ústupek ve spodní části zdiva krypty. Pohled od východu. 11. 5. 1960. Č. neg. 2304/65546, foto I. Borkovský.

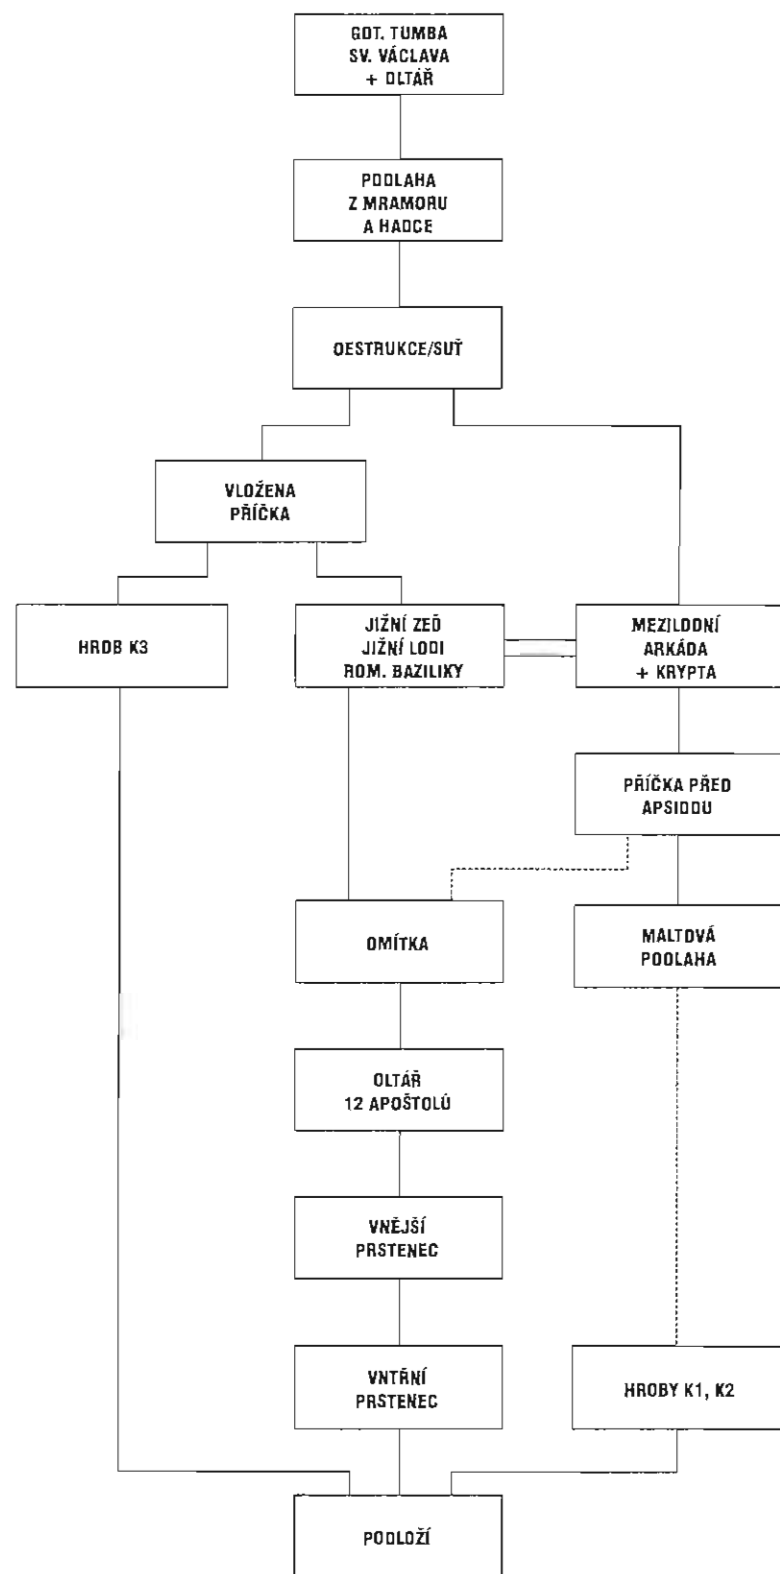
Obr. 4/9: Chrám sv. Víta, kaple sv. Václava. Harrisův diagram stratigrafického vývoje podle situace dochované v terénu, čárkované doplněny pravděpodobně, ale v terénu narušené či nedochované vztahy. Obr. 4/9 až 4/11 vypracovali J. Frolík a J. Kučerek.

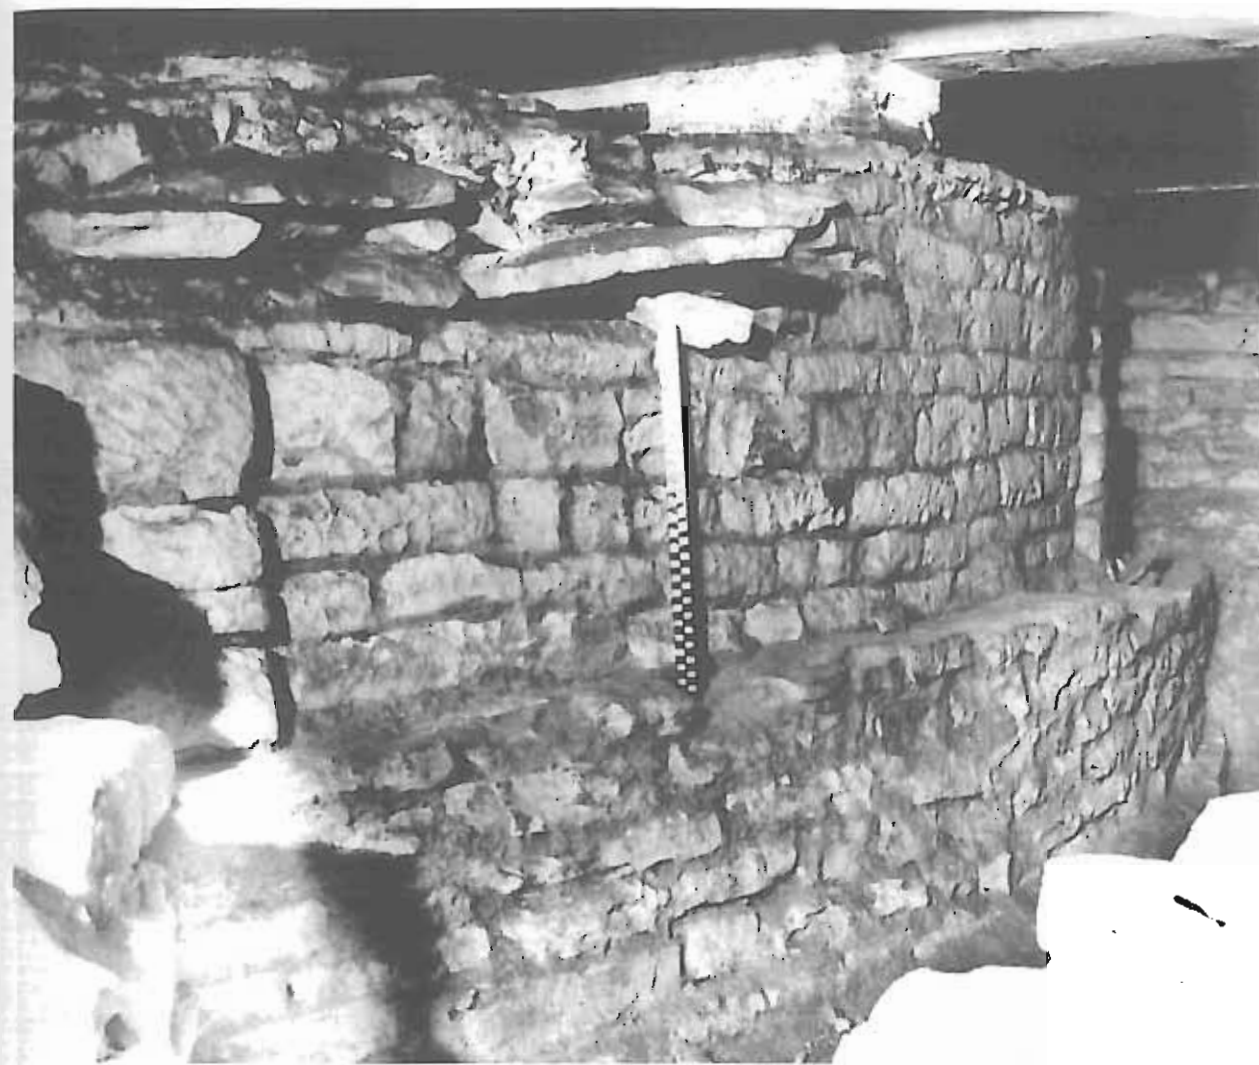
Obr. 4/39: Chrám sv. Víta, kaple sv. Václava. Pohled na vnější líc vnějšího prstence zdiva na západní straně jižní apsidy. Patmo dvakrát odstupněné základové zdivo a zdivo nadzemní se dvěma lizénami. Vzaďu část zdiva jižní obvodové zdi jižní lodi románské basiliky. Pohled od severozápadu. obr. 4/39 až 4/44 fotografoval K. Musial.

Abb. 4/39: Veitsdom, St.-Wenzels-Kapelle. Blick von Nordwesten auf die Außenfassade des Außenrings an der Westseite der Südapsis. Zweifach abgestuftes Fundament und oberirdische Mauer mit zwei Lisenen. Hinten: Teil der Mauer der südlichen Umfassungsmauer des Südschiffs der romanischen Basilika. Fotografien Abb. 4/39–44 K. Musial.

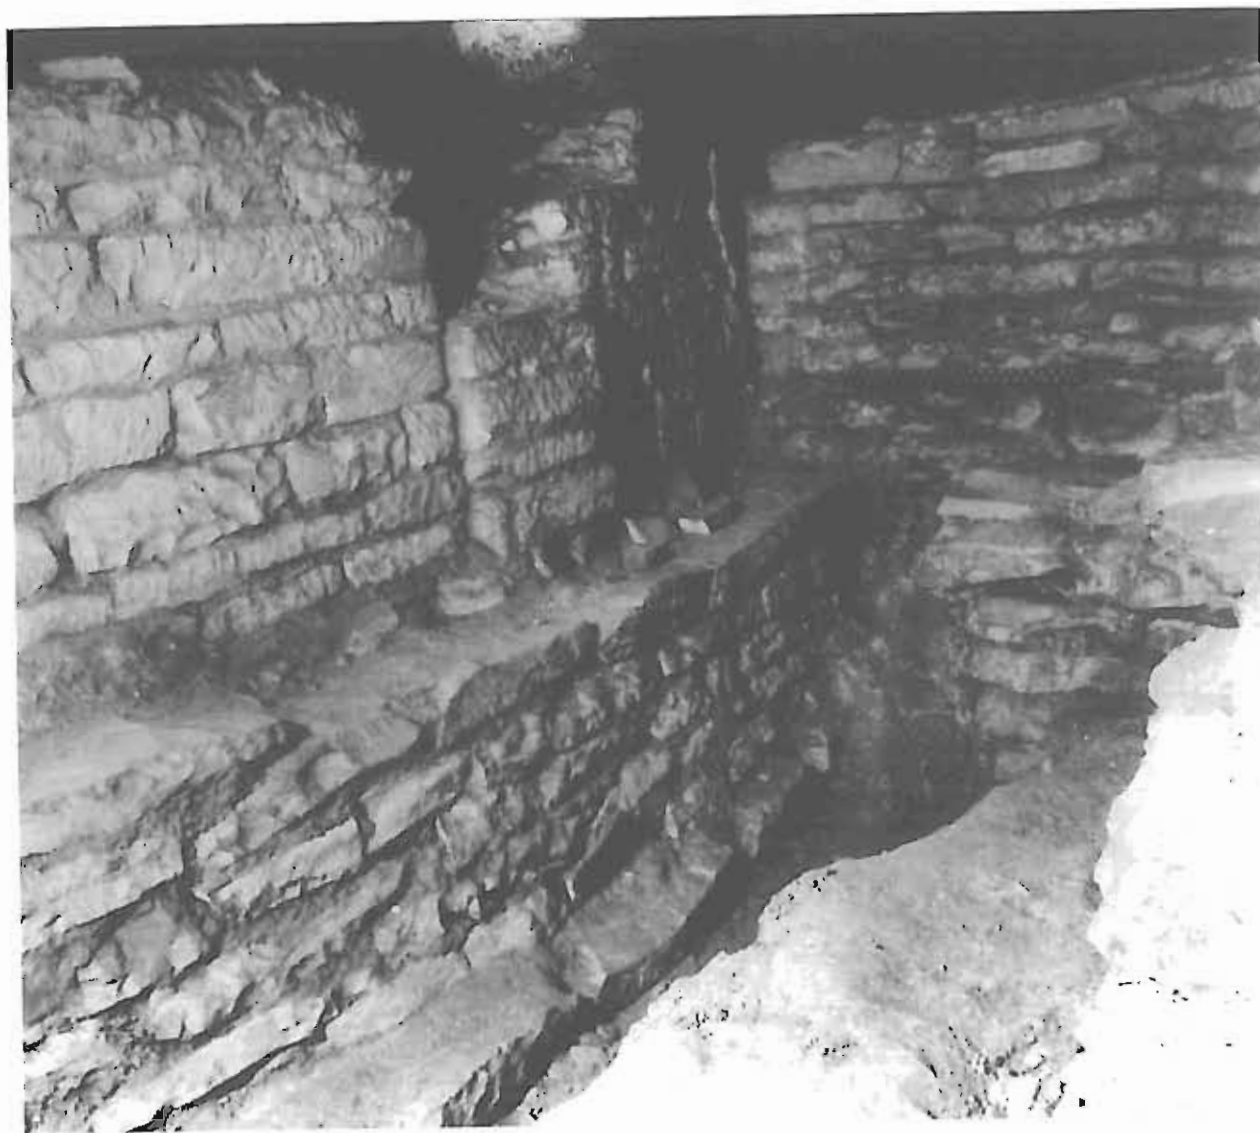
Obr. 4/40: Chrám sv. Víta, kaple sv. Václava. Pohled na vnější líc vnějšího prstence zdiva na západní straně jižní apsidy. Patrný dvakrát odstupněný základ a nadzemní zdivo s lizénou. Vzadu přizdána mladší zeď jižní obvodové zdi jižní lodě románské baziliky s patným rozhraním mezi základovým a nadzemním zdívem. Pohled od severozápadu.

Abb. 4/40: Veitsdom, St.-Wenzels-Kapelle. Blick von Nordwesten auf die Außenfassade des äußeren Rings an der Westseite der Apsis. Zweifach abgestuftes Fundament und oberirdische Mauer mit Lisene. Hinten: angemauerte jüngere Mauer der südlichen Umfassungsmauer des Südschiffs der romanischen Basilika mit sichtbarer Grenze zwischen dem Fundament und der oberirdischen Mauer.

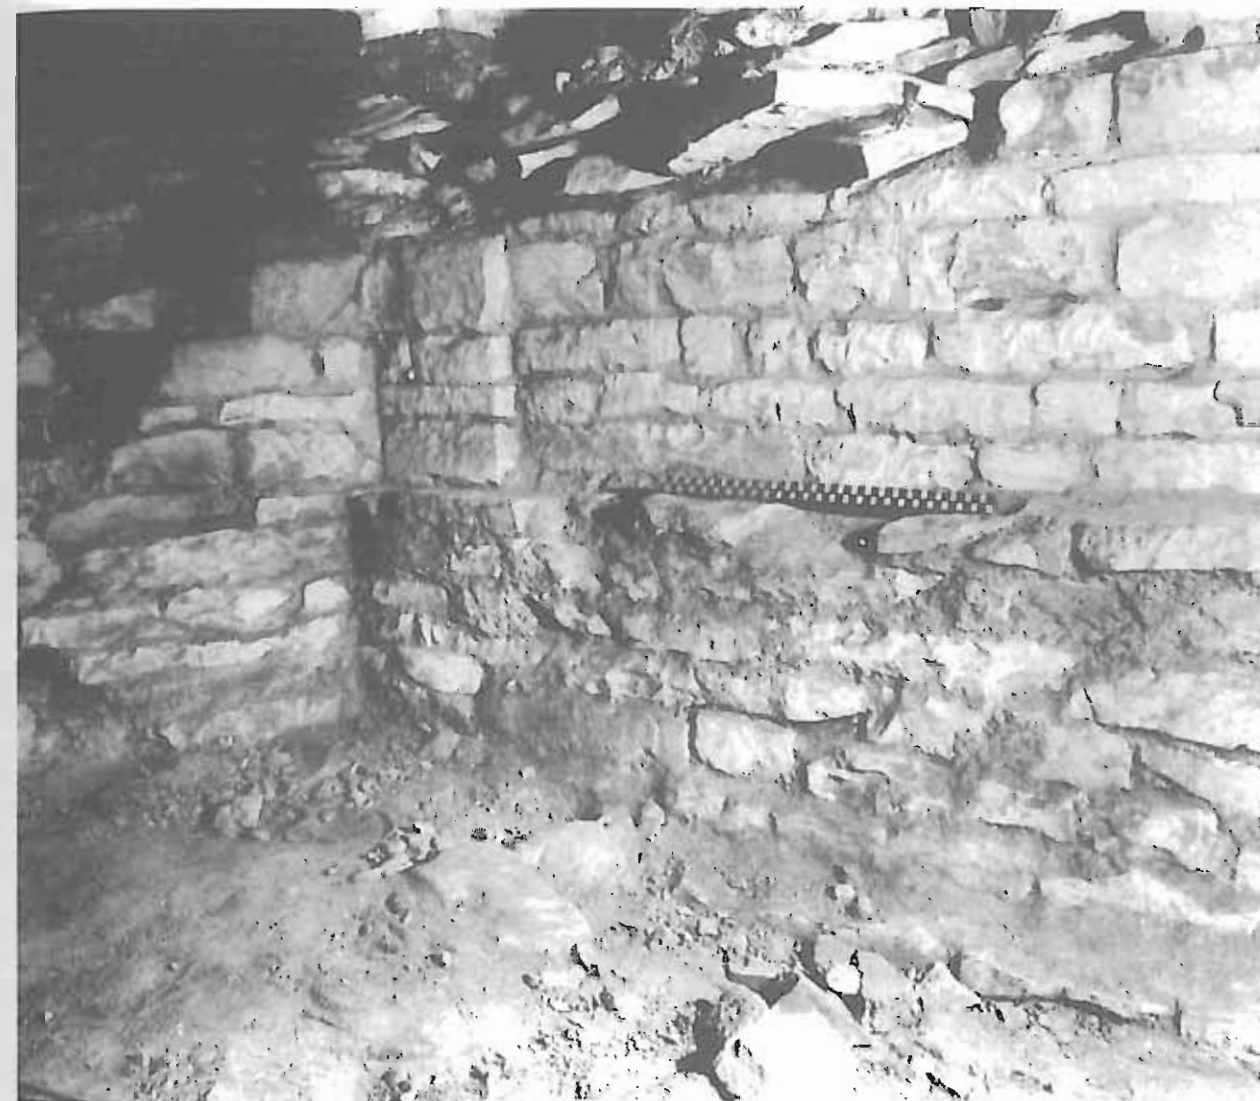
Obr. 4/41: Chrám sv. Víta, kaple sv. Václava. Pohled na vnější líc vnějšího prstence zdiva na západní straně jižní apsidy. Patrné rozhraní základového a nadzemního zdiva s lizénou v místě připojení apsidy na loď rotundy. Patrný dochovaný celý rozsah líce lodě, a to v základové (fáze 1) i nadzemní (fáze 3A) části. Pohled od jihozápadu.

Abb. 4/41: Veitsdom, St.-Wenzels-Kapelle. Blick von Südwesten auf die Außenfassade des Außenrings auf der Westseite der Apsis. Grenze zwischen dem Fundament und der oberirdischen Mauer mit Lisene an der Stelle der Anbindung der Apsis an das Rundschiff und Fundament- (Phase 1) als auch oberirdischen Teil (Phase 3A) der Fassade des Schiffs.
