Nejstarší sakrální architektura Pražského hradu

Výpověď archeologických pramenů

Jan Frolík – Jana Maříková-Kubková – Eliška Růžičková – Antonín Zeman

Nakladatelství **PERES**
PRAHA, 2000

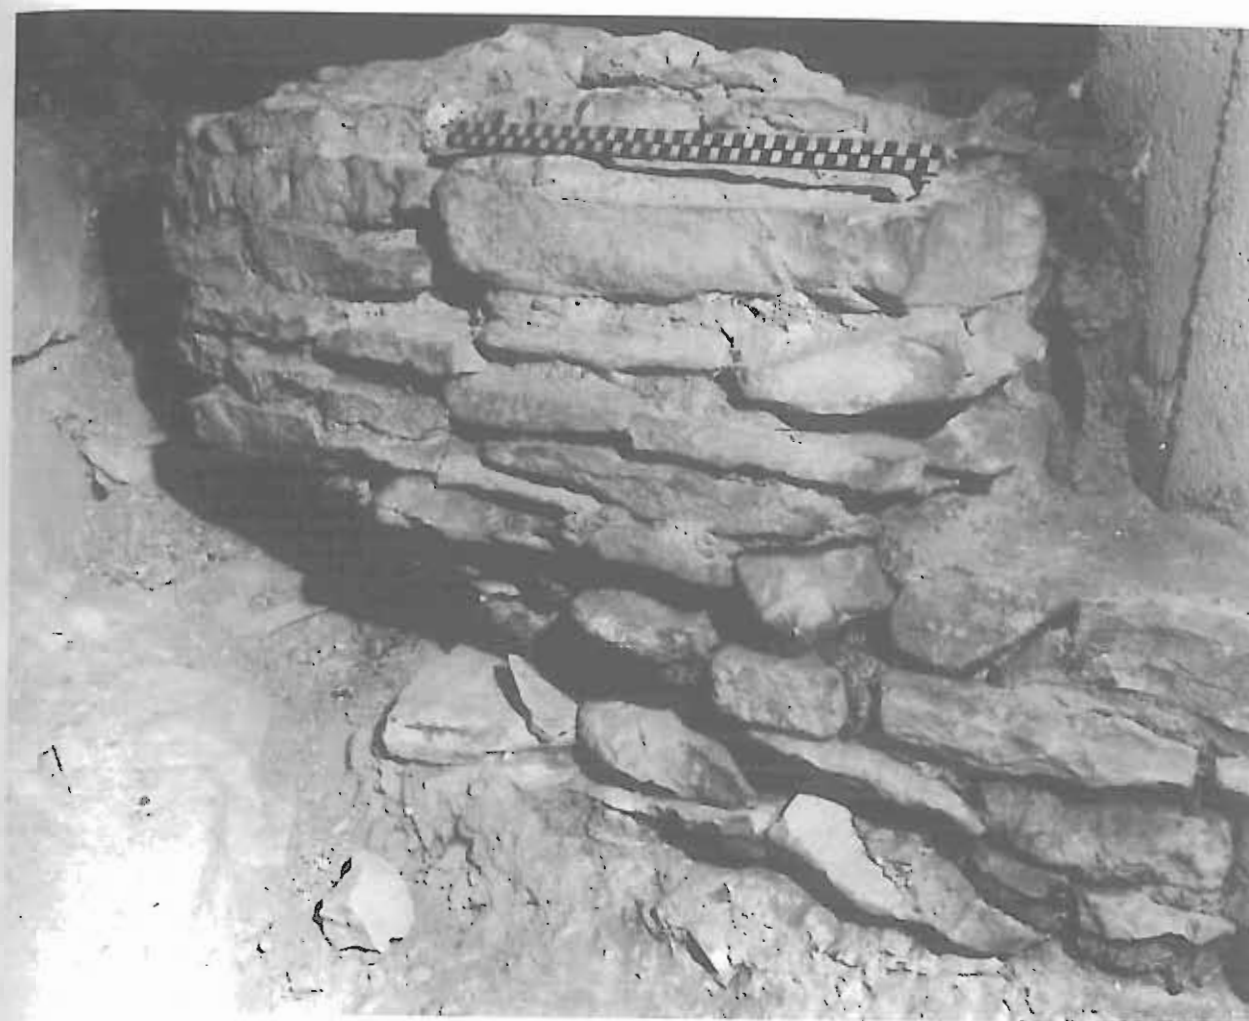
Obr. 4/43: Chrám sv. Víta, kaple sv. Václava. Vnější líc vnitřního prstence zdiva jižní apsidy (fáze 2A). Nejzachovalejší část na jižním konci východního ramene apsidy. Pohled od východu.

Abb. 4/43: Veitsdom, St.-Wenzels-Kapelle. Blick von Osten auf die Außenfassade des Innenrings der Südapsis (Phase 2A). Am besten erhalten ist der Teil am Süden des Ostarms der Apsis.

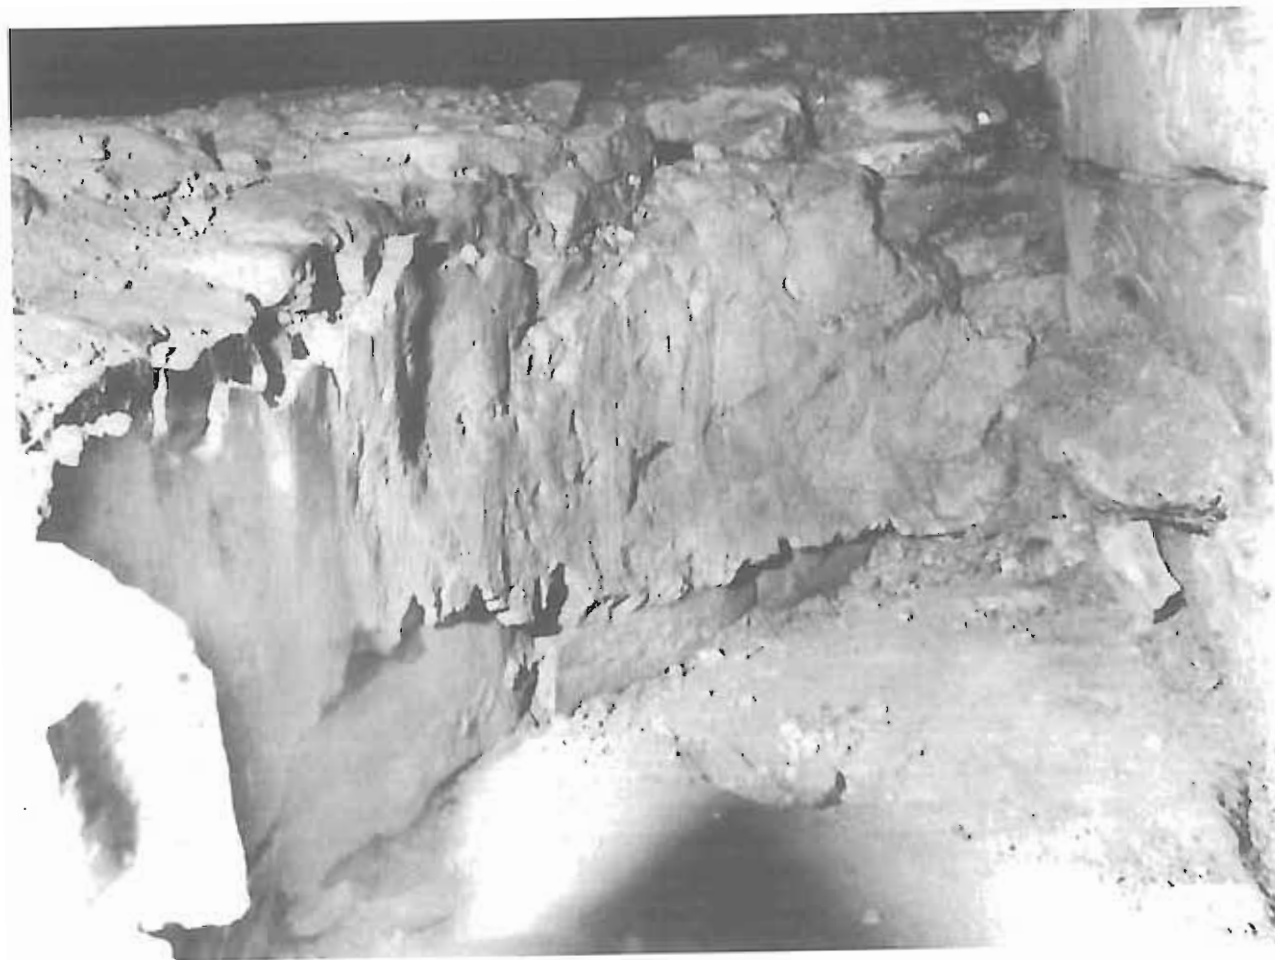
Obr. 4/44: Chrám sv. Víta, kaple sv. Václava. Pohled do jižní části jižní apsidy. Vnitřní líc vnitřního prstence zdiva pokrytý mladší maltou. Vpředu část původní maltové podlahy. Vpravo zdivo gotického hrobu sv. Václava. Pohled od východu.

Abb. 4/44: Veitsdom, St.-Wenzels-Kapelle. Blick von Osten auf den Südteil der Südapsis. Die Innenfassade des Innenrings ist mit jüngerem Mörtel angeworfen. Vorne ist ein Teil der ursprünglichen Mörtelpflasterung, rechts die Mauer des gotischen Wenzelsgrabs.

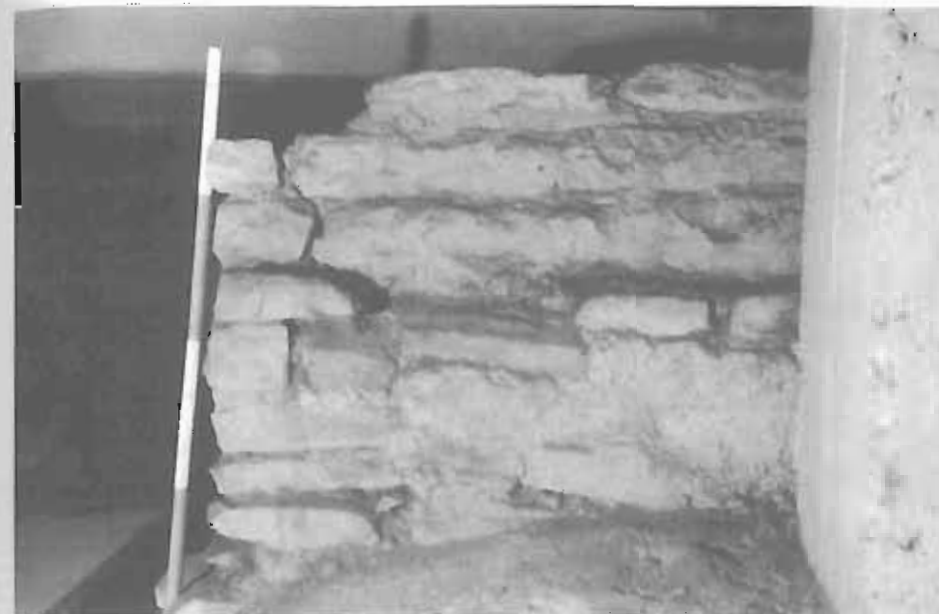
Obr. 4/45: Chrám sv. Víta, kaple sv. Václava. Vnitřní prstenec zdiva na východní straně, jeho severní zakončení (tj. směrem do lodi rotundy, fáze 2A). Horní část s dochovaným nárožím na severovýchodní straně (na snímku vlevo, opírá se o něj trasírka) je zbytkem oltáře 12 apoštolů (fáze 3B). Spodní část omítnuta. Pohled od severu. Obr. 4/45 až 4/54 fotografoval J. Frolik.

Abb. 4/45: Veitsdom, St.-Wenzels-Kapelle. Blick von Norden auf den Innenring an der Ostseite und das Nordende (d.h. in Richtung des Rundschiffs, Phase 2A). Oberteil mit erhaltener Ecke an der Nordostseite (links auf dem Bild mit angelehnter Trassierstange) gehört zum Zwölf-Apostel-Altar (Phase 3B). Unterteil mit Verputz.

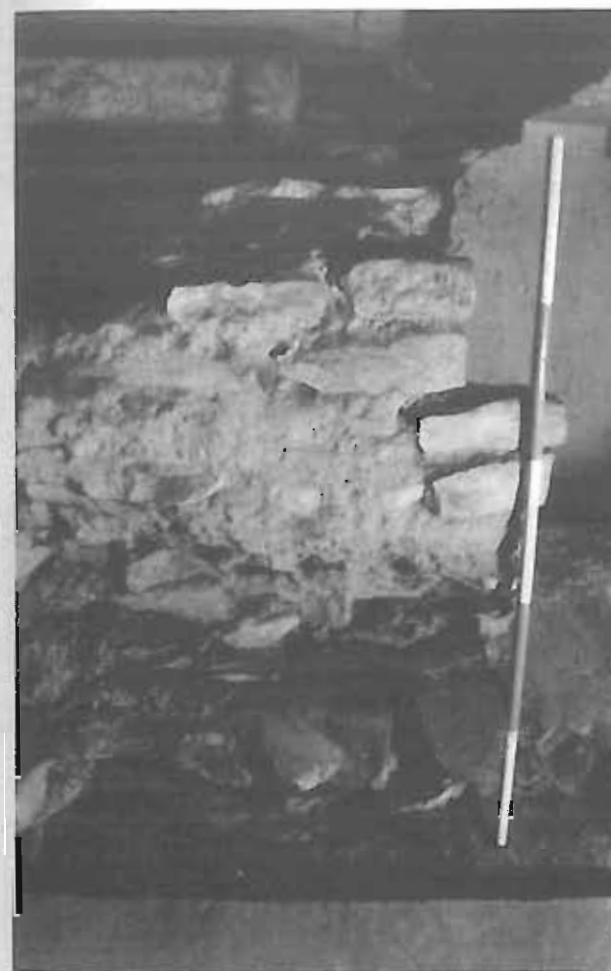
Obr. 4/46: Chrám sv. Víta, kaple sv. Václava. Pohled na severní zakončení vnitřního prstence zdiva od východu. Dole patrný nepravidelný, patrně ubouraný líc (tj. zdivo by pokračovalo směrem dopředu – k fotografovi, fáze 2A), na něm blok zdiva, oddělený ústupkem (patrným vpravo), zbytek oltáře 12 apoštolů (fáze 3B). Pohled od východu.

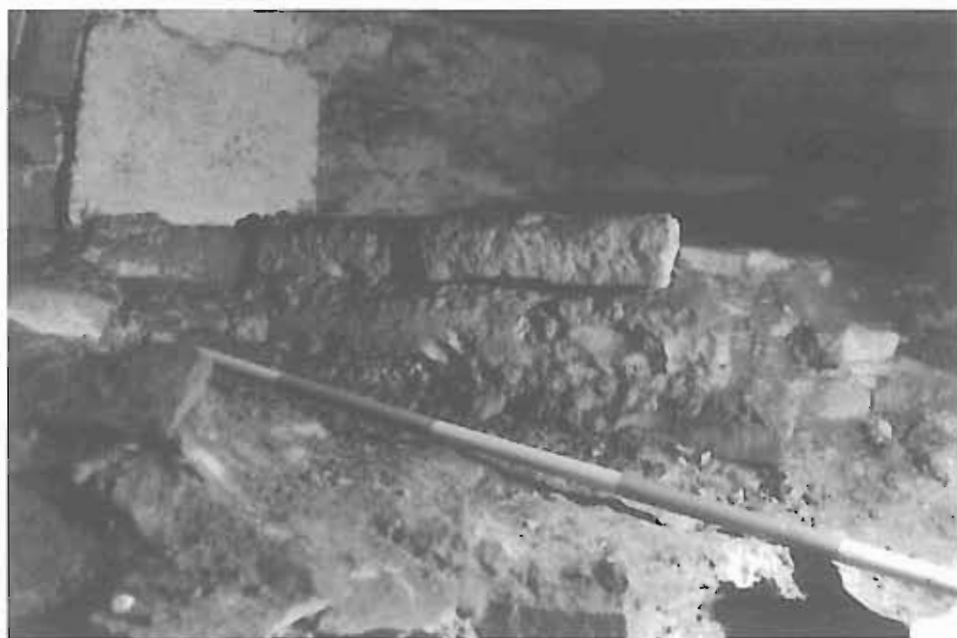
Obr. 4/47: Chrám sv. Víta, kaple sv. Václava. Pohled na dochovanou část jižního líce bloku zdiva, nazděného na severní konec východního ramene vnitřního prstence zdiva (lž. na oltář 12 apoštolů, fáze 3B). Na zdivu vnitřního prstence leží trasírka. Pohled od jihovýchodu.

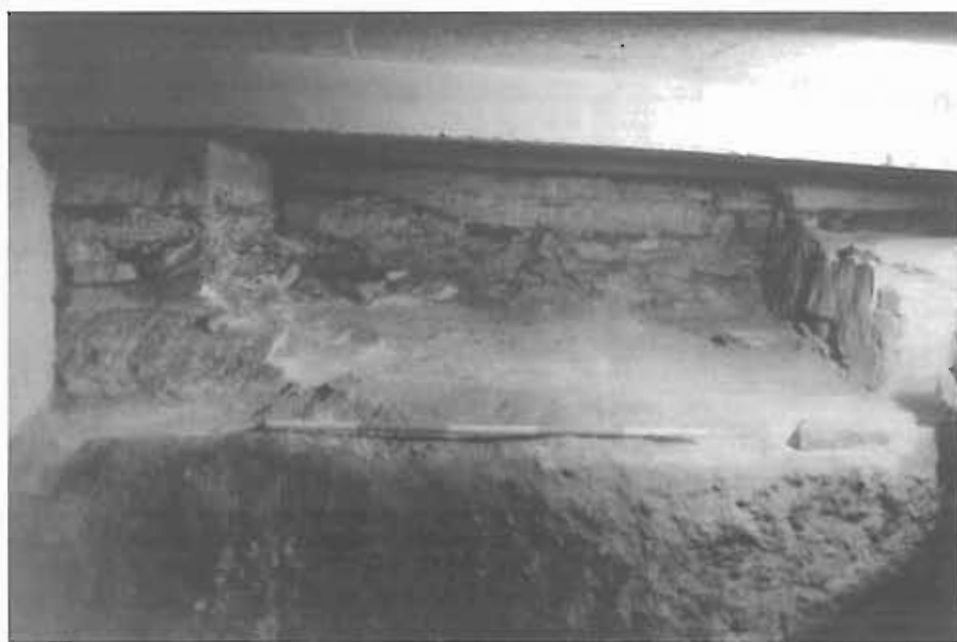
Obr. 4/48: Chrám sv. Víta, kaple sv. Václava. Pohled do severní části interiéru jižní apsidy. Vpravo vnitřní nároží vnitřního prstence zdiva na západní straně apsidy (fáze 2A), pokryté mladší maltou (fáze 4B). Vlevo blok zdiva, nahoře zakončený pískovcovým kvádrem – základ gotického oltáře u hrobu sv. Václava. V základu zbytek zdiva lodí rotundy (etapa 1). Vzádu základ pro náhrobek sv. Václava, před ním maltová podlaha v interiéru apsidy. Hrana v popředí je jižní stěnou hrobové jámy hrobu K1. Pohled od severu.

Abb. 4/48: Veitsdom, St.-Wenzels-Kapelle. Blick von Norden auf den Nordteil des Interieurs der Südapsis. Rechts: Innenecke des Innenrings an der Westseite der Apsis (Phase 2A), bedeckt mit jüngerem Mörtel (Phase 4B). Links: Mauerblock, der oben mit einem Sandsteinquader abgeschlossen ist – Grundmauer des gotischen Altars am Wenzelsgrab. Reste der Mauern des Rundschiffs (Phase 1) in den Grundmauern. Hinten: Fundamente des St.-Wenzels-Grabs, davor Mörtelboden im Interieur der Apsis. Die Kante im Vordergrund ist die Südwand der Grabgrube von K1.

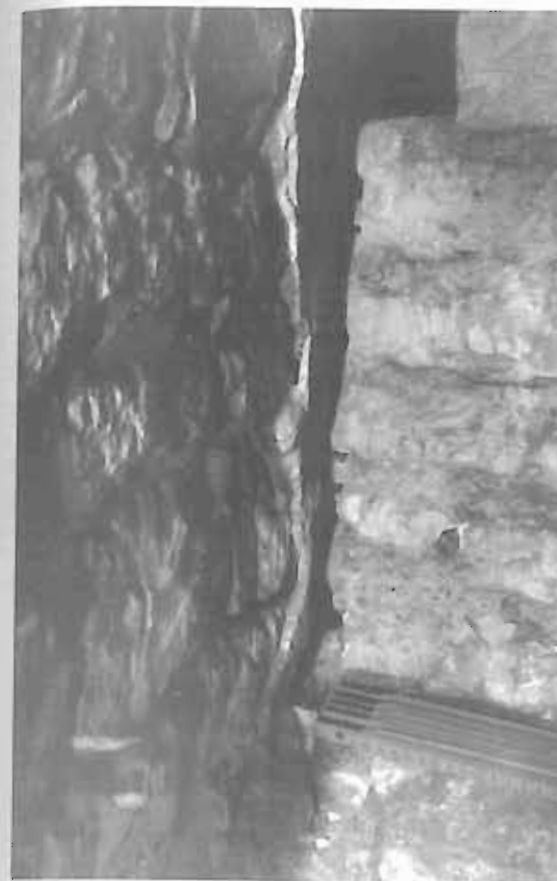
Obr. 4/49: Chrám sv. Víta, kaple sv. Václava. Detail přizdění jižní obvodové zdi jižní lodí románské baziliky (vpravo) na omítnutou stěnu jižní apsidy rotundy, konkrétně na západní (vnější) stěnu vnějšího prstence. Pohled od severu.

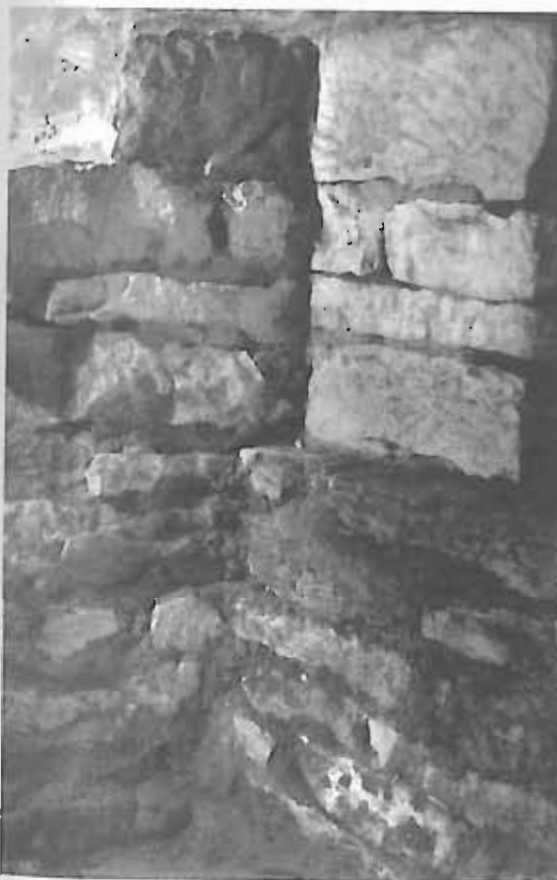
Obr. 4/50: Chrám sv. Víta, kaple sv. Václava. Detail napojení vnějšího prstence zdiva jižní apsidy rotundy (vpravo) na dochovanou část lodí rotundy (vlevo). Patmo základové i nadzemní zdivo (oddělené ústupkem), z nadzemní části apsidy patrna jen lizéna. Pohled od jihozápadu.

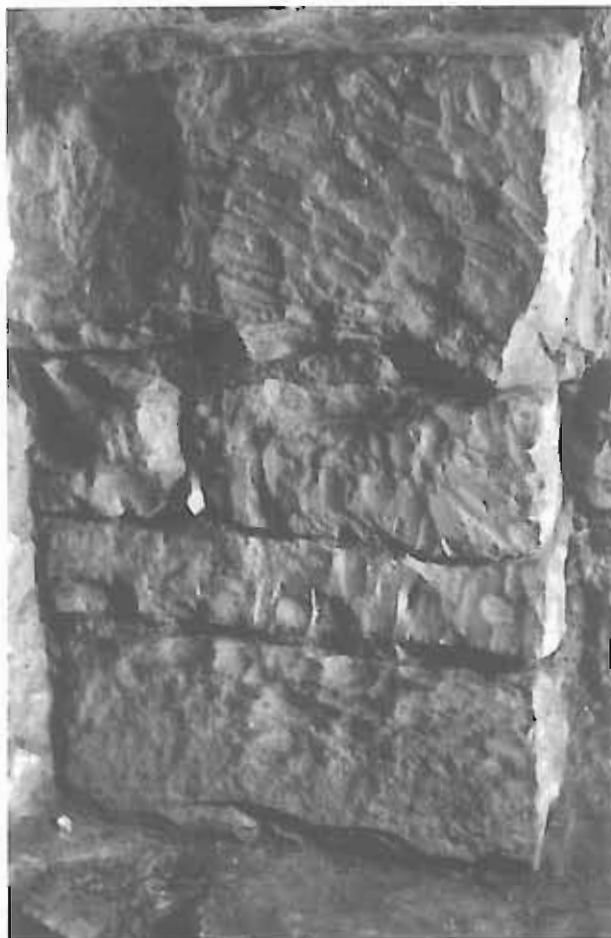
Obr. 4/51: Chrám sv. Víta, kaple sv. Václava. Detail zdiva severní lizény na západním (vnějším) líci vnějšího prstence zdiva jižní apsidy. Pohled od západu.

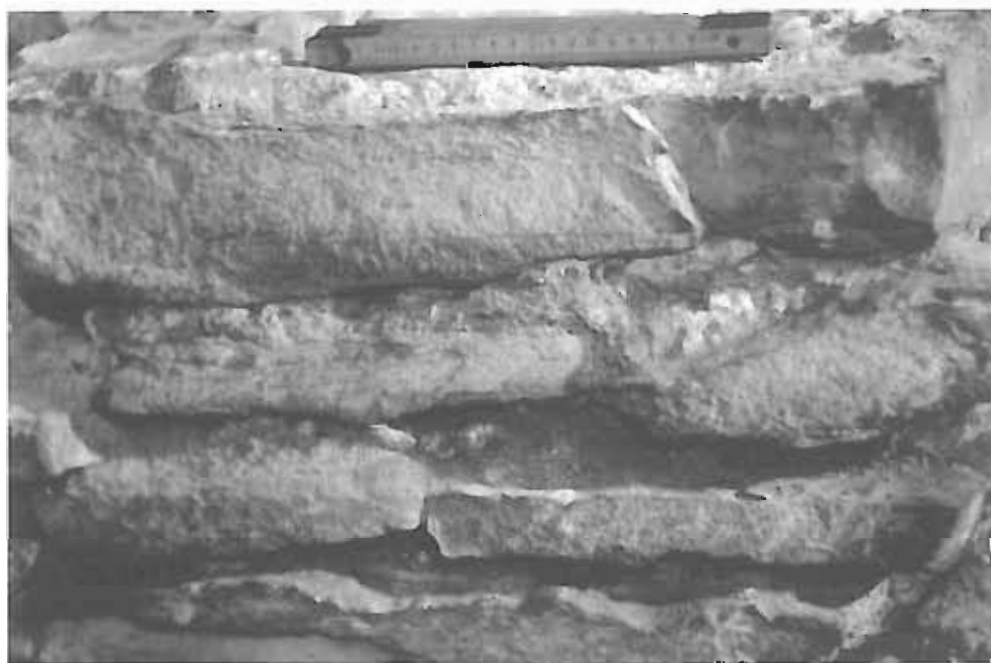
Obr. 4/52: Chrám sv. Víta, kaple sv. Václava. Detailní pohled na vnější líc vnitřního prstence zdiva jižní apsidy na jižní straně východního ramene. Nadzemní část zdiva. Pohled od východu.

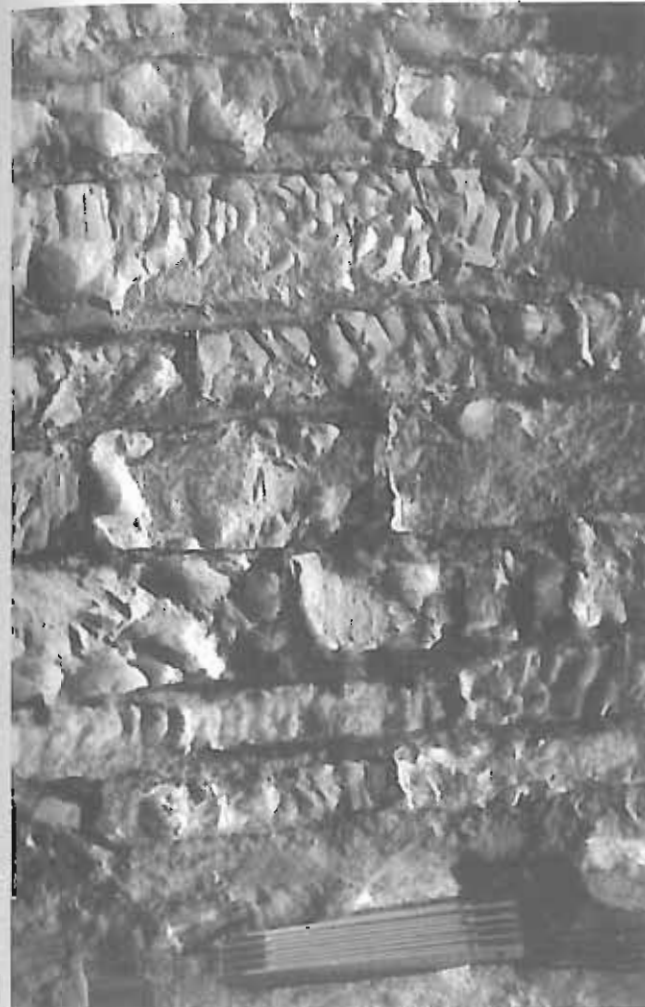
Obr. 4/53: Chrám sv. Víta, kaple sv. Václava. Detail kvádrů vnějšího prstence zdiva jižní apsidy na západní straně. Pohled od západu.

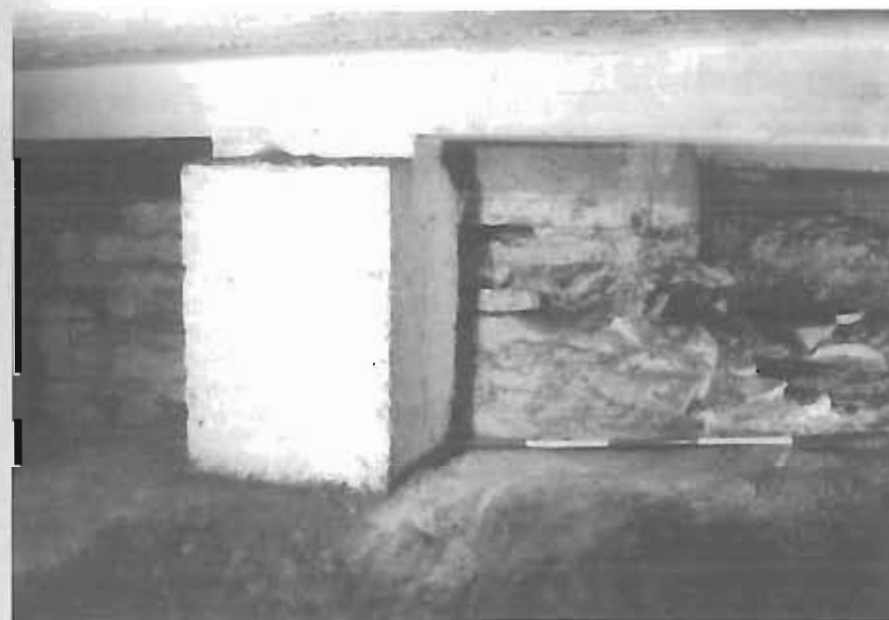
Obr. 4/54: Chrám sv. Víta, kaple sv. Václava. Pohled na severní líc základové zdi loďi rotundy (fáze 1), dochovaný pod základem gotického oltáře.

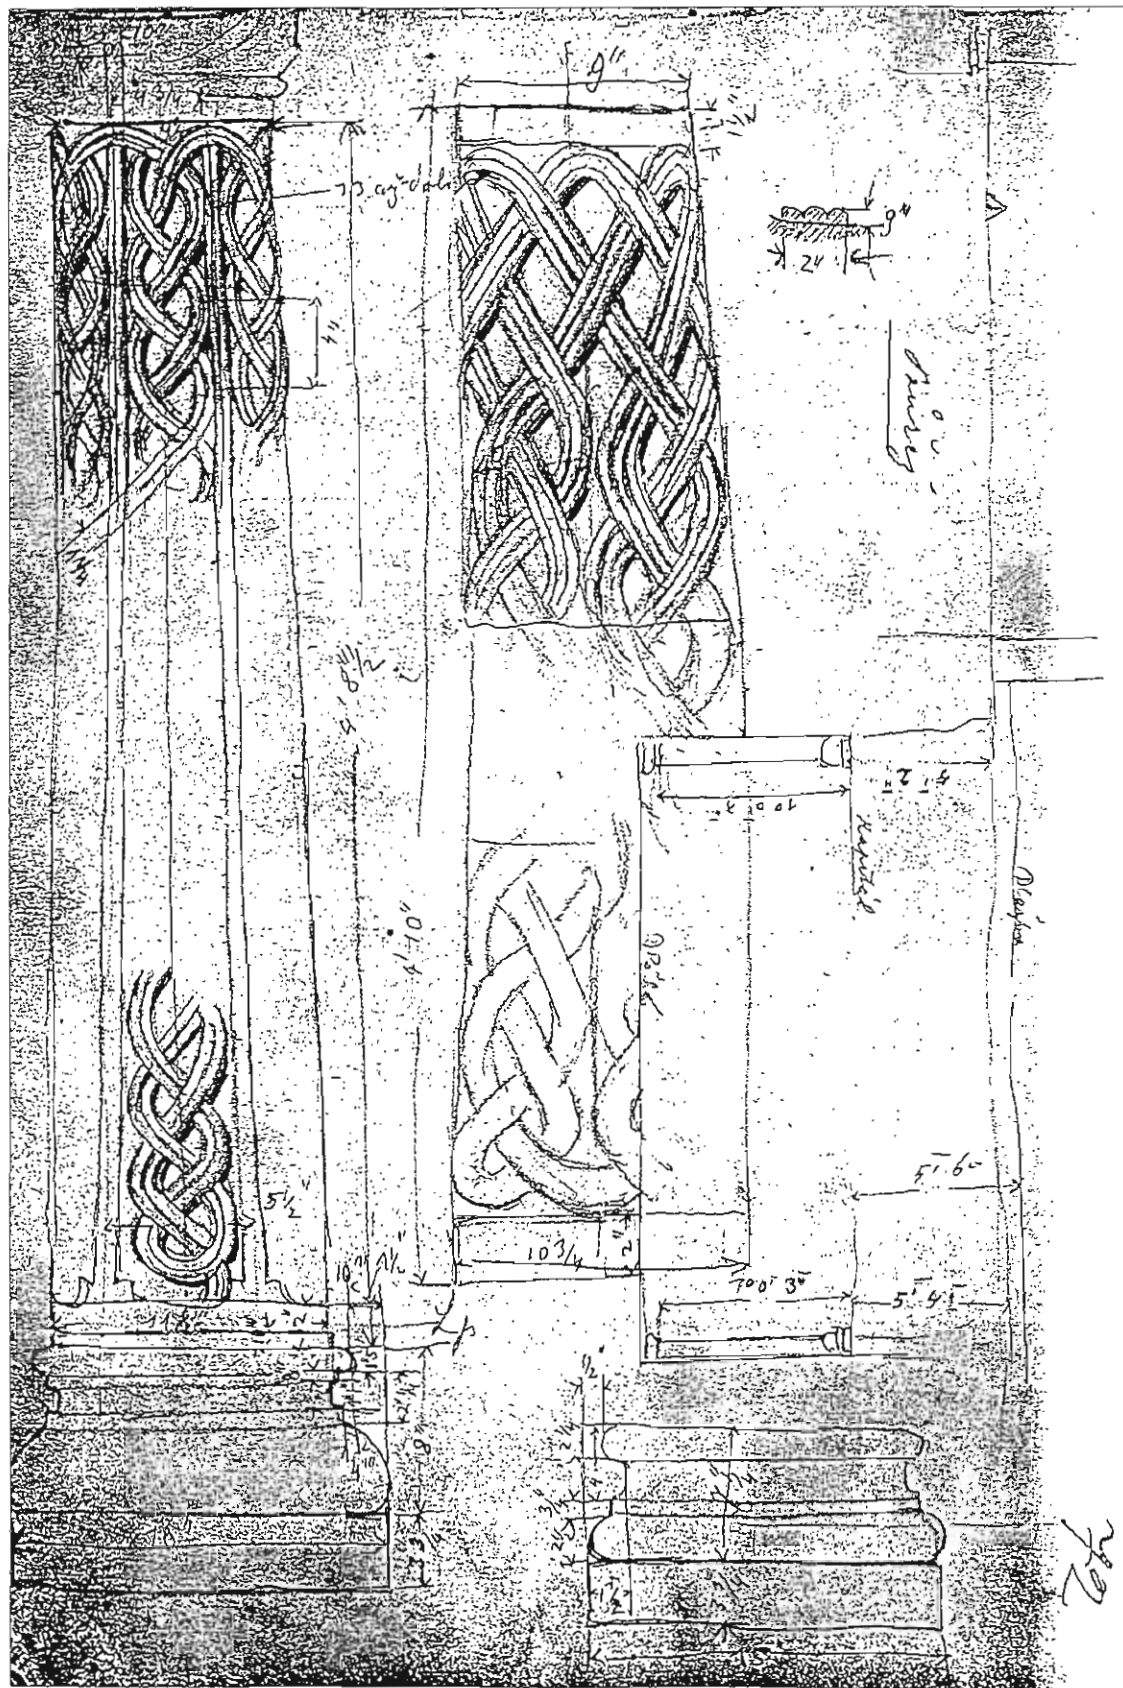
Obr. 5/1: Přístěnný pilíř a sloupky ze západní krypty basiliky sv. Víta, Mockertův skicář č. 6, str. 72. Archiv Pražského hradu.
 Abb. 5/1: St.-Veits-Basilika, angemauertter Pfeiler und Säulen aus der Westkrypta, Mockers Skizzenheft 6/72. Archiv der Prager Burg.

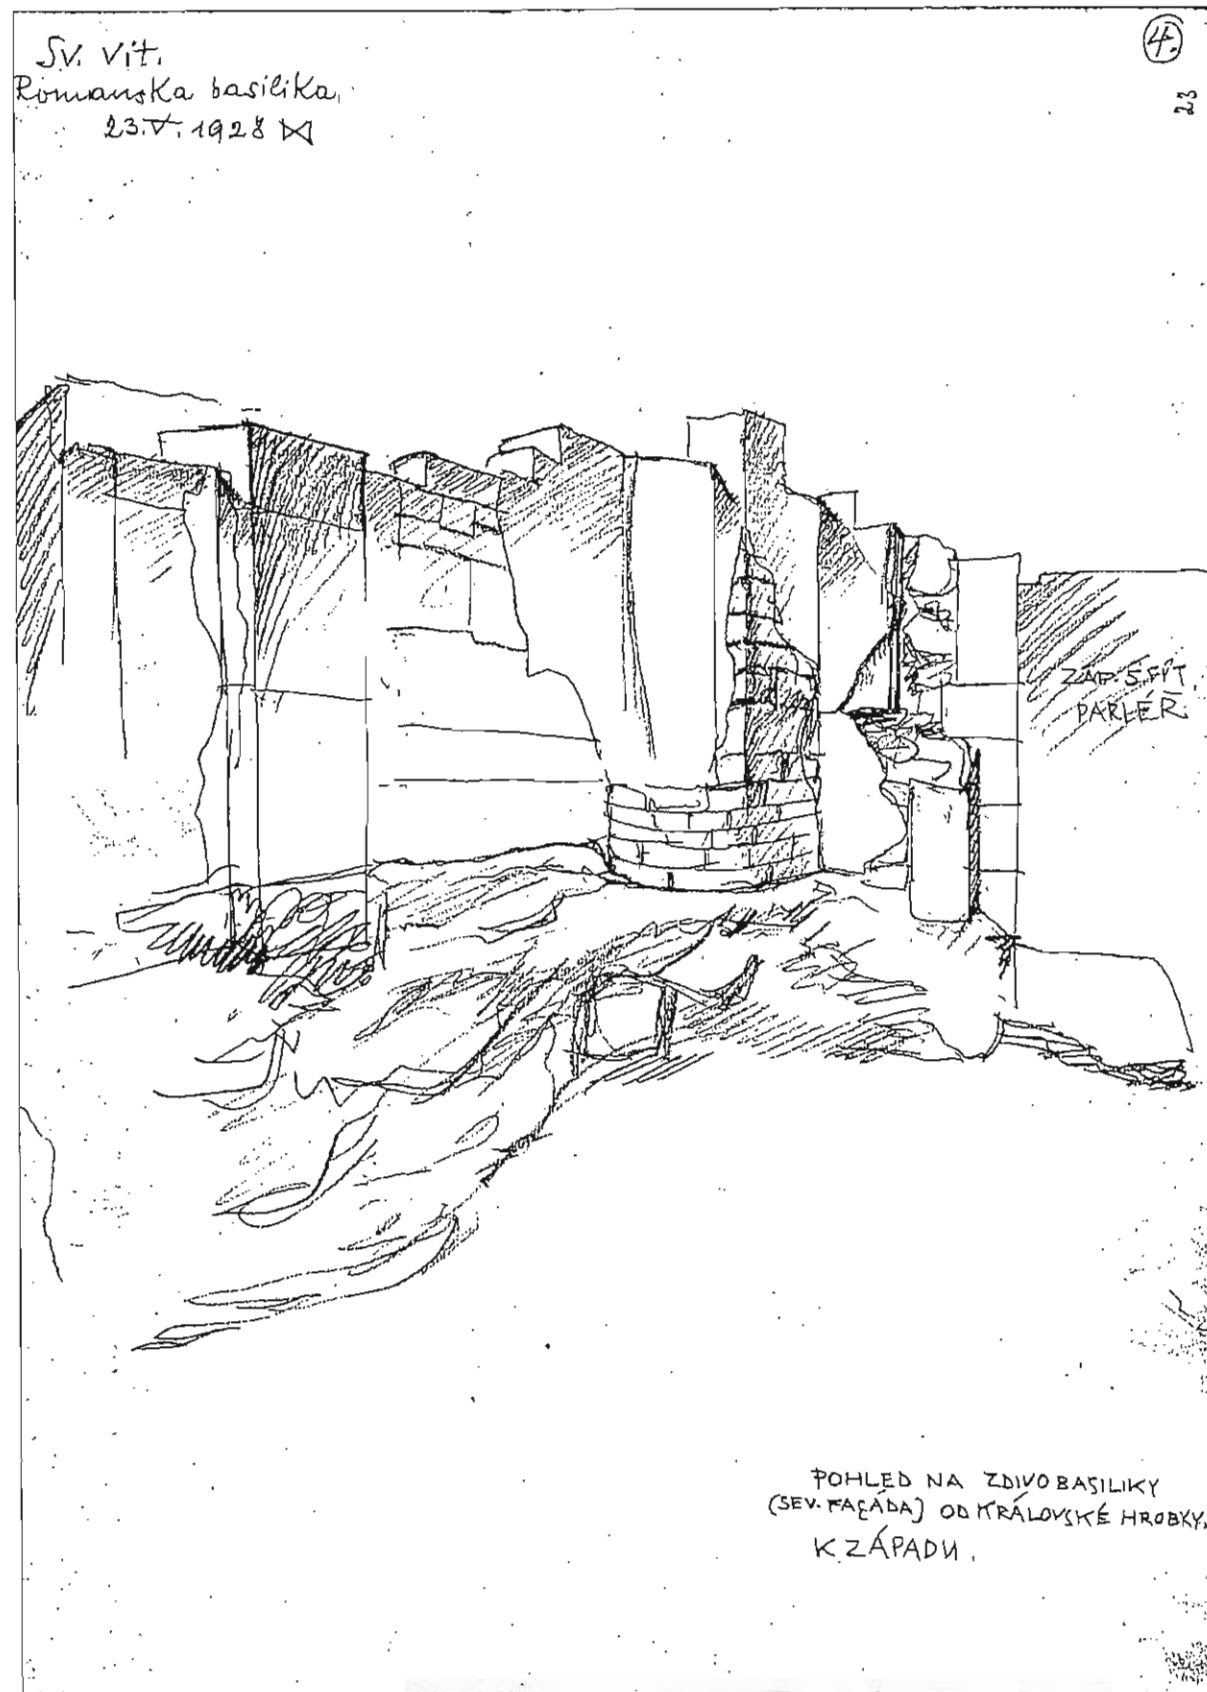
Obr. 5/4: Bazilika sv. Víta, severní apside – severní fasáda. *Desky č. 5, list 4/23.* Kresleno 23. 5. 1928, signováno F.X. Margoldem. Archiv Pražského hradu.
Abb. 5/4: St.-Veits-Basilika, Nordapsis – Nordfassade. *Mappe Nr. 5, 4/23.* 23. 5. 1928, Unterschrift F.X. Margold. Archiv der Prager Burg.

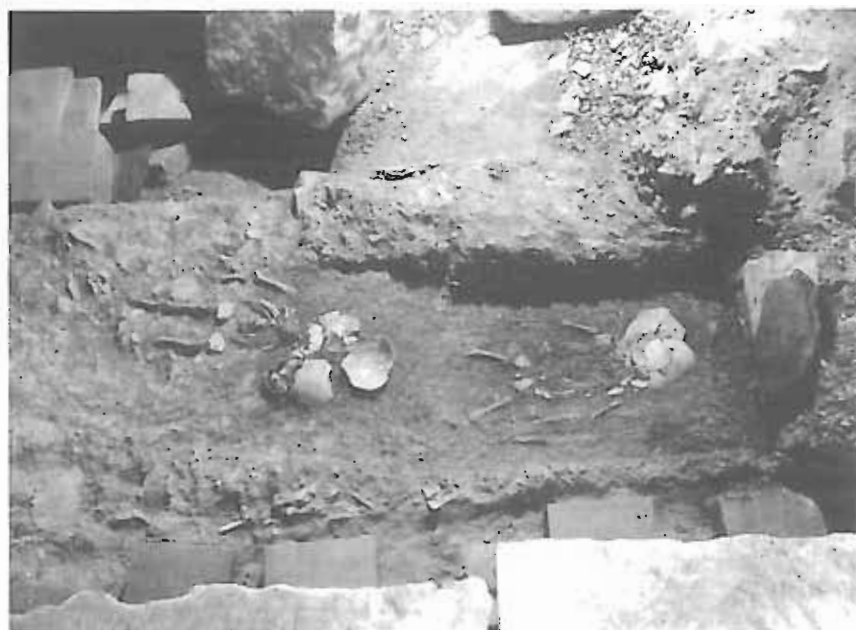
Obr. 6/19: Klášter sv. Jiří, kaple P. Marie/sv. Anny. Dětské hroby č. 104 a č. 105 po vypreparování. Pohled od severu. Snímek z 18. 3. 1960, negativ č. 66088/2470 ve fotoarchivu ARÚ AV ČR Praha a v archivu výzkumu Pražského hradu.

158–159). Keramika, nalezená při jejich preparování obsahuje zlomky z 12. století, což tuto možnost zpochybňuje. Zvažována byla i možnost, že obě děti byly pohřbeny do rozestavěné zděné kaple (neboť jejich hroby překrývala nejstarší maltová podlaha), ale znamenalo by to připustit delší dobu její výstavby. Vzájemné porušení hrobů předpokládá, že mezi jejich vyhloubením uplynul nějaký čas. Situace v terénu již neumožňuje přiklonit se k některé možnosti, určitou naději zde skýtají přírodovědné metody. Naše pozorování však zpochybňují přímočaré úvahy o vzájemném bezproblémovém vztahu těchto tří hrobů.

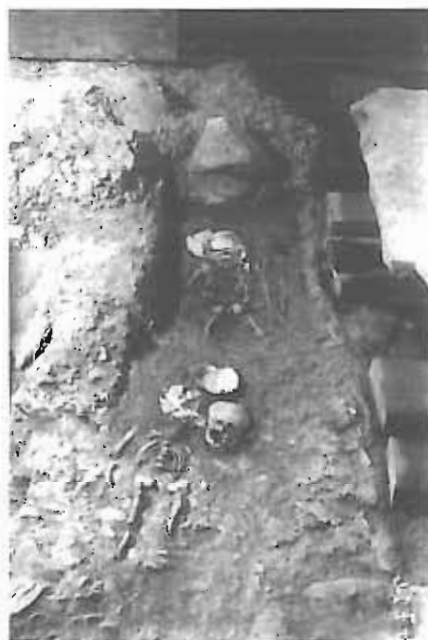
Obr. 6/20: Klášter sv. Jiří, kaple P. Marie/sv. Anny. Dětské hroby č. 104 a č. 105 po vypreparování. Pohled od východu. Snímek z 15. 3. 1960, negativ č. 66089/2471 ve fotoarchivu ARÚ AV ČR Praha a v archivu výzkumu Pražského hradu.

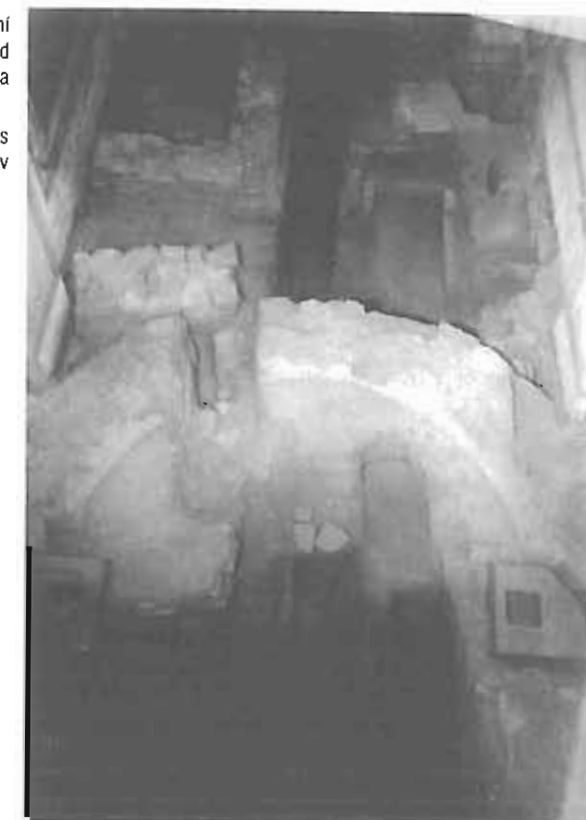
Obr. 6/22: Klášter sv. Jiří, kaple P. Marie/sv. Anny. Žlábek po trámu starší dřevěné stavby v jihovýchodní části kaple po vypreparování. Pohled od severu. Snímek z 25. 2. 1960, negativ č. 66832/2368 ve fotoarchivu ARÚ AV ČR Praha a v archivu výzkumu Pražského hradu.
