1.2. PERIOD ILLUSTRATIONS AND HISTORIC PLANS OF PRAGUE CASTLE

1.3. ARCHAEOLOGICAL SOURCES FOR THE STUDY ABOUT THE EARLY MODERN PERIOD AT PRAGUE CASTLE

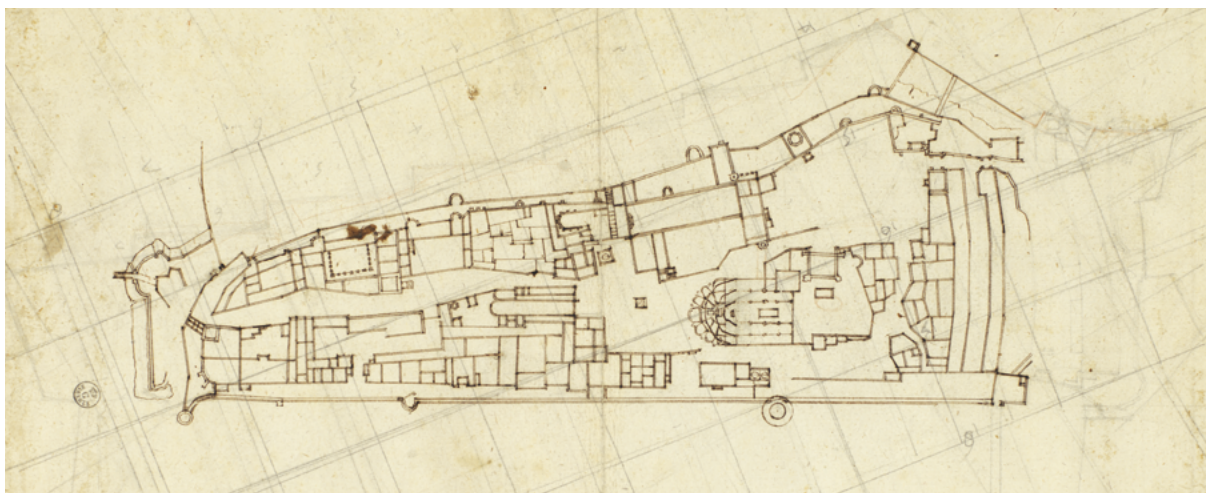
Obr. 37: Pražský hrad, plán od neznámého autora, druhá polovina 16. – počátek 17. století. Polo Museale Regionale della Toscana - Gab. Fotografico Capo XXIX – Cap. 2584, art. 3.

Fig. 37: Prague Castle, anonymous, second half of 16th century to beginning of 17th century. Polo Museale Regionale della Toscana - Gab. Fotografico Capo XXIX – Cap. 2584, art. 3.

Písemné prameny (*Pasport SÚPRMO 1970*) a historická plánová dokumentace (*obr. 37*) zachycují poměrně členitou obytnou pozdně středověkou až raně novověkou zástavbu při východní straně románské hradby v místech dnešního Středního křídla. Bohužel, značné terénní úpravy zde v minulosti téměř všechny doklady obytných budov odstranily (*obr. 45*). Při rozsáhlém záchranném archeologickém výzkumu ve druhé polovině 20. a na počátku 30. let minulého století zde byly odkryty dvě odpadní jímky (1680 a jímka R) a torzo blíže nedatované kamenné zdi (stavba O). Jímky byly zpracovány nejprve v disertační

Written sources (*Pasport SÚPRMO 1970*) and historical planning documentation (*fig. 37*) capture relatively intricate late medieval to Early Modern residential building work on the east side of the Romanesque walls at the site of today's Central Wing (*fig. 45*). Two waste pits (1680 and R) and the remnants of a stone wall (wall O) without a precise dating were discovered here during an archaeological excavation in the second half of the 1920s and the beginning of the 1930s. Two other Early Modern period waste pits were found in Vikářská St. Numerous archaeological excavations were conducted in various parts of Vikářská St. An evaluation of the building history of Vikářská St from the Early Middle Ages to the Early Modern period was published in the first volume of the Archaeological Atlas of Prague Castle (*Maříková-Kubková – Herichová 2009*, 79–82). Archaeological work conducted in connection with reconstruction of the Third Courtyard in the 1920s also included the area in the immediate vicinity of the cathedral. During this construction work, a total of five waste pits were documented in close proximity to the southern area of the cathedral ranging in age from late medieval to Baroque. Like the waste pits (1680, R, S, and in house No. 37/IV) mentioned above, pits A, B and C to the west of the cathedral and in Vikářská St were first processed as part of a dissertation (*Blažková 2011a*), subsequently published in separate studies (*Blažková-Dubská 2009*; *Blažková – Frolík – Žegklitzová 2010*; *2012*; *Blažková 2015a*; *Blažková – Matišek 2016*) and finally comprehensively published in a catalogue (*Blažková – Vepřeková 2015*).

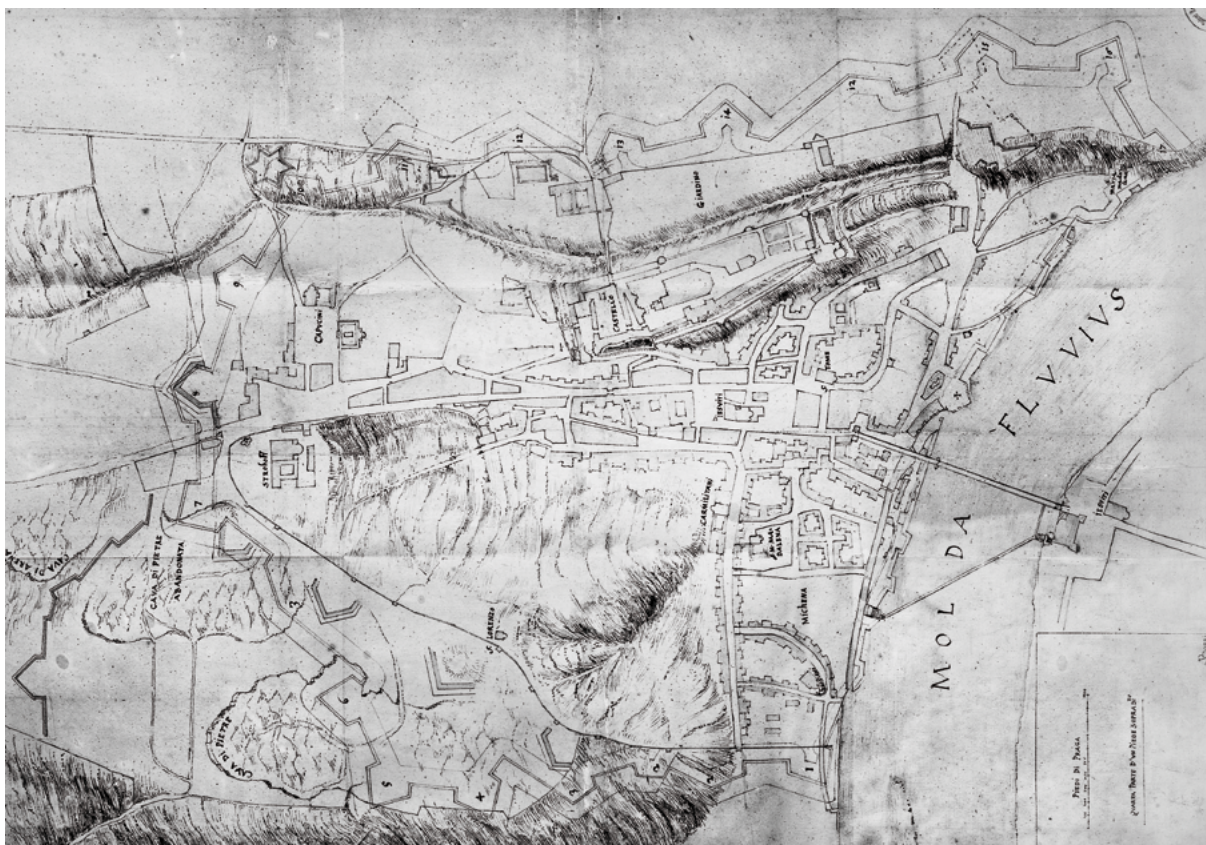
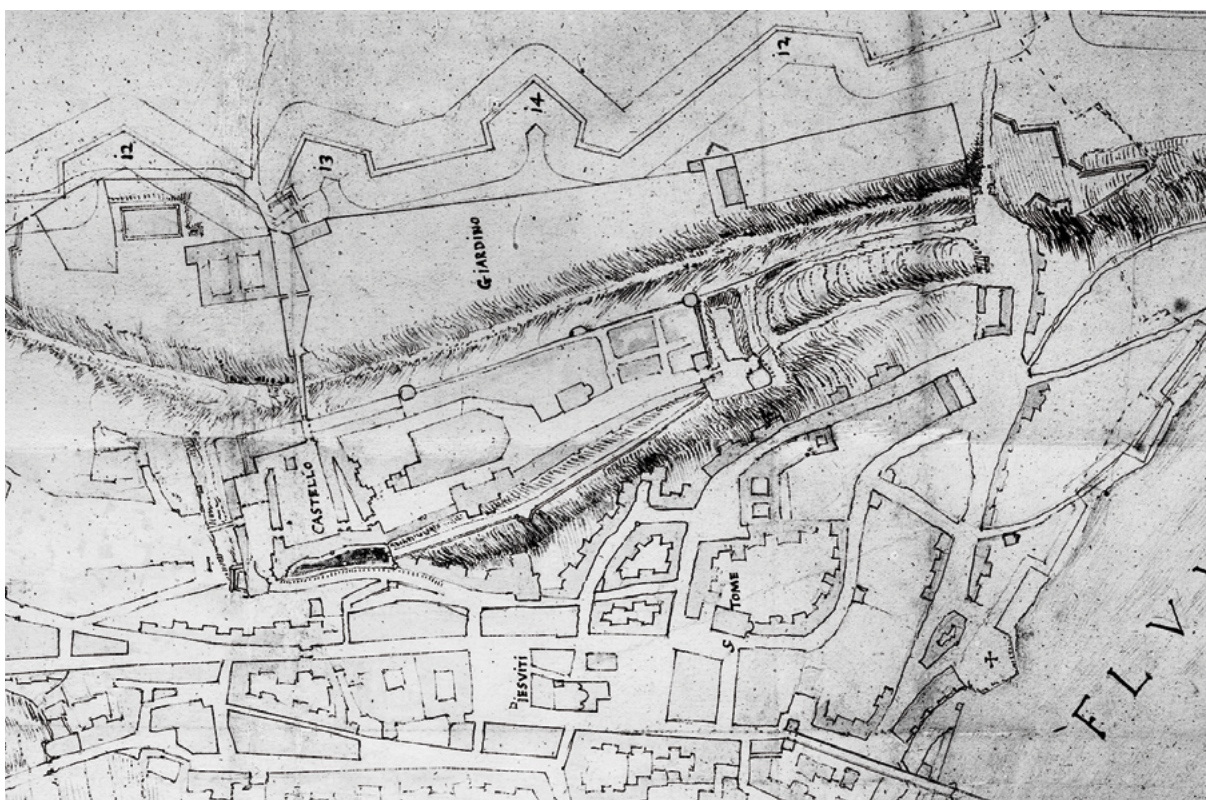
Obr. 39, 40: Praha, Codex Borri, 1638, rozměry 760 x 523 mm. Fotokopie z počátku 20. století. Národní památkový ústav, sbírka plánů PPOP-996-5-270. Originál uložen v Rakouské národní knihovně (Autographen und Handschriften-datenbank der Österreichischen Nationalbibliothek /Austrian National Library, sing. 10947).

Fig. 39, 40: Prague, Codex Borri, 1638. size 760 by 523 mm. Photocopy of the early 20th century. National Heritage Institute, collection of plans PPOP-996-5-270. (Original is saved in the Austrian National Library, Cod. 10947).

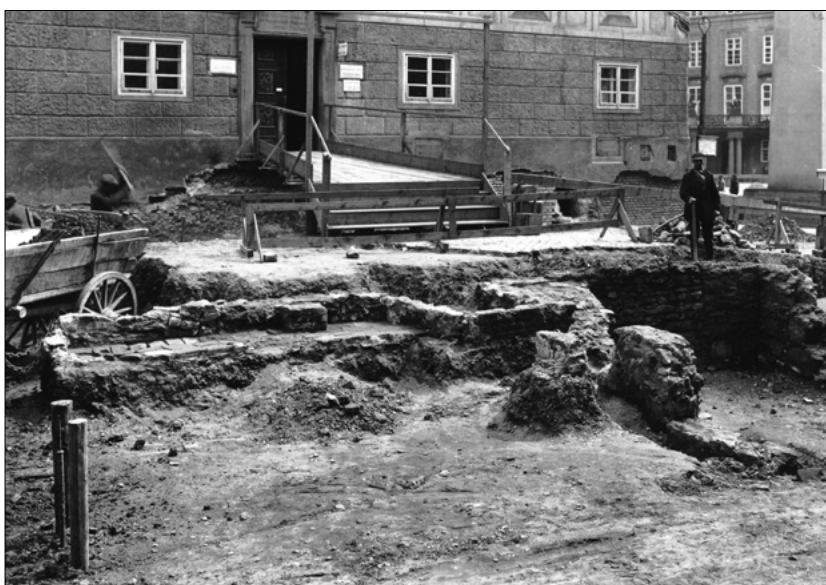
Obr. 45: Pražský hrad. III. nádvoří. Záchraný archeologický výzkum v roce 1929, prostor mezi Starým probošstvím čp. 48 a Středním křídlem, pozůstatky vrcholně středověké a raně novověké zástavby. Archiv Archeologického ústavu AV ČR, Praha, v. v. i.

Fig. 45: Prague Castle. The third courtyard. Rescue archaeological research in 1929, the space between The Old Provost's House No. 48 and Central Wing, the remains of medieval and early modern buildings. Archive of the Institute of Archaeology of the CAS, Prague, v. v. i.

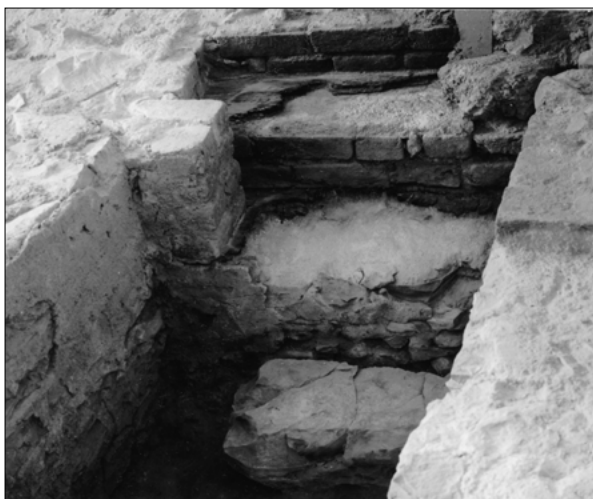
Obr. 46: Pražský hrad. Staré probošství čp. 48. Záchranný archeologický výzkum v roce 1984, sonda I – schody do zahloubené místnosti z přestavby z roku 1486. Dřevěné stupně ohořelé při požáru 1541. Archiv Archeologického ústavu AV ČR, Praha, v. v. i., č. neg. 74 033. Foto: J. Žegklitz.

Fig. 46: Prague Castle. The Old Provost's House No. 48. Rescue archaeological research in 1984, trench I – stairs into sunken feature from reconstruction in 1486. Wooden steps burnt during fire of 1541. Archive of the Institute of Archaeology of the CAS, Prague, v. v. i., negative No. 74 033. Photo: J. Žegklitz.

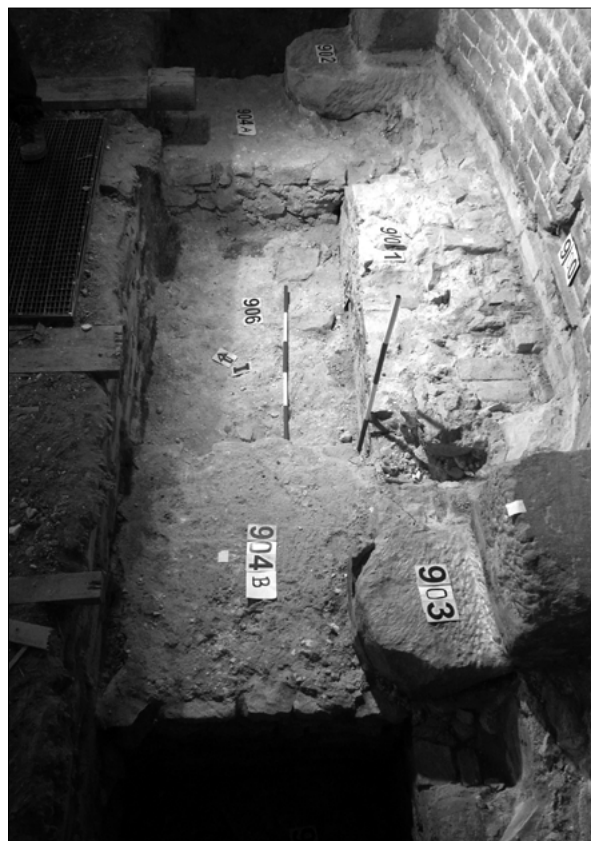
Obr. 47: Pražský hrad. Vladislavský sál. Záchranný archeologický výzkum v letech 2008–2009, základ krbového tělesa z poslední čtvrtiny 15. století. Archiv Archeologického ústavu AV ČR, Praha, v. v. i.

Fig. 47: Prague Castle. The Vladislav hall. Rescue archaeological research in 2008–2009, fireplace foundation dated to last quarter of 15th century. Archive of the Institute of Archaeology of the CAS, Prague, v. v. i.

Zvláštní pozornost si zaslouží archeologický výzkum Vladislavského sálu z přelomu let 2008 a 2009 podlahových a klenebních zásypů (*obr. 47*). Doposud byly zveřejněny pouze předběžné výsledky (*Frolík – Matišek 2010b*; *týž 2011*; *Beneš et al. 2012*; *Blažková – Frolík – Matišek 2016*) a jedna studie, která se pokusila zařadit raně novověké nálezy hmotné kultury do širšího sociálního kontextu (*Blažková – Matišek 2015*).

The archaeological excavation conducted in the floor and vault fills (*fig. 47*) of Vladislav Hall merits attention. Only preliminary results (*Frolík – Matišek 2010b*; *2011*; *Beneš et al. 2012*; *Blažková – Frolík – Matišek 2016*) have been released to date and one published study attempted to place the Early Modern finds of material culture in the broader social context (*Blažková – Matišek 2015*).

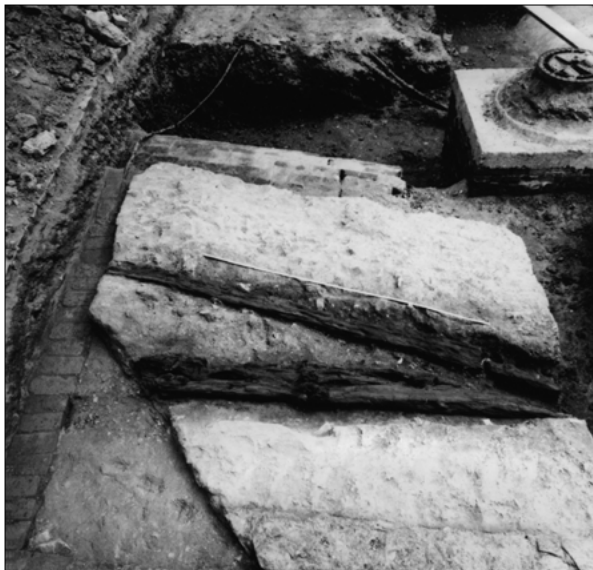
Obr. 48: Pražský hrad. Jiřské náměstí. Záchranný archeologický výzkum v roce 1984, sektor 3 – dřevěný vodovod. Archiv Archeologického ústavu AV ČR, Praha, v. v. i., č. neg. 66 514. Foto: J. Žegklitz.

Fig. 48: Prague Castle. St George's Square. Rescue archaeological excavation in 1984, sector 3 – wooden water supply. Archive of the Institute of Archaeology of the CAS, Prague, v. v. i., negative No. 66514. Photo: J. Žegklitz.

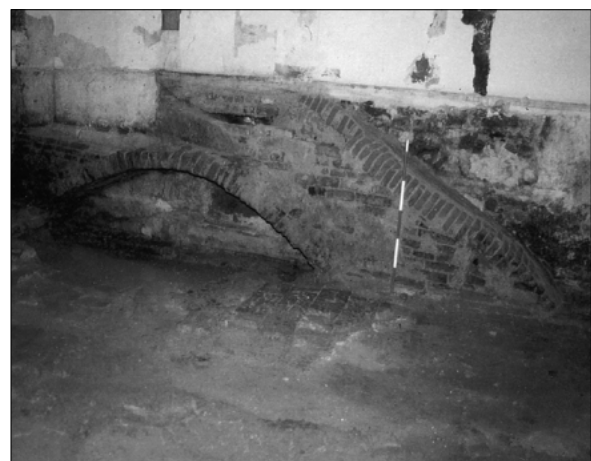
Obr. 49: Pražský hrad. Ústav šlechticů, čp. 2. Záchranný archeologický výzkum v roce 1999. Archiv Archeologického ústavu AV ČR, Praha, v. v. i. Foto: J. Frolík.

Fig. 49: Institute of Noblewomen, No. 2. Rescue archaeological excavation in 1999. Archive of the Institute of Archaeology of the CAS, Prague, v. v. i. Photo: J. Frolík.

století šlo o nejrozsáhlejší záchrané archeologické práce v tomto objektu. Zpracování nálezové situace má předběžný charakter (Frolík 1998b; týž 2000a; týž 2003a; týž 2003b; Blažková-Dubská – Frolík 2005). Několikaletý archeologický výzkum odhalil pozůstatky vrcholně středověké a raně novověké zástavby (obr. 49), jež předcházela výstavbě Ústavu šlechticů. Byl dokumentován zastavěný prostor, na němž byl následně postaven Rožmberský palác, a také domy, které v poslední třetině 16. století musely ustoupit rožmberské zahradě (Žegklitz 1989a).

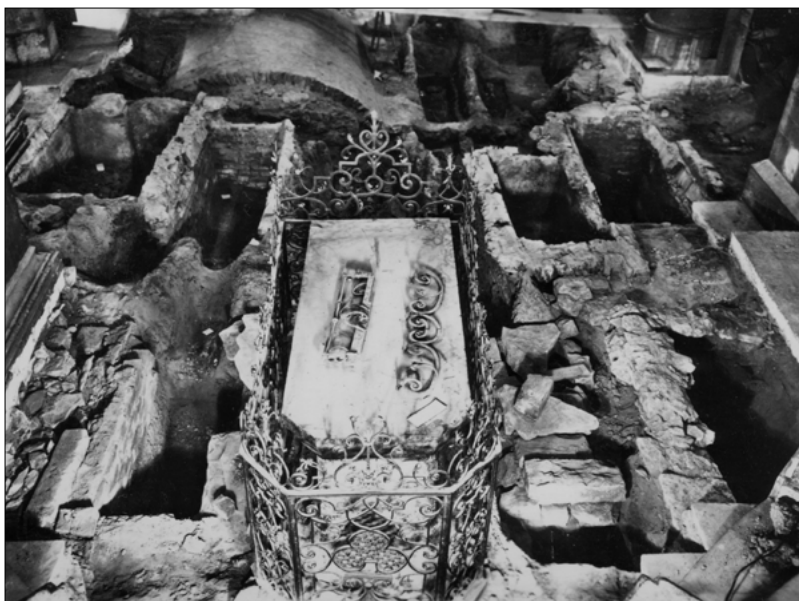
Obr. 50: Pražský hrad. Bazilika sv. Jiří. Celkový pohled na hrobku Boleslava II., knížecí hrobky a hrobky abatyší ze 17.–18. století, 14. 5. 1959. Archiv Archeologického ústavu AV ČR, Praha, v. v. i., č. neg. 65 409.

Fig. 50: St George's Basilica. General view of tomb of Boleslav II, graves of dukes and abbesses from 17th–18th centuries, 14 May 1959. Archive of the Institute of Archaeology of the CAS, Prague, v.v.i., negative No. 65 409.

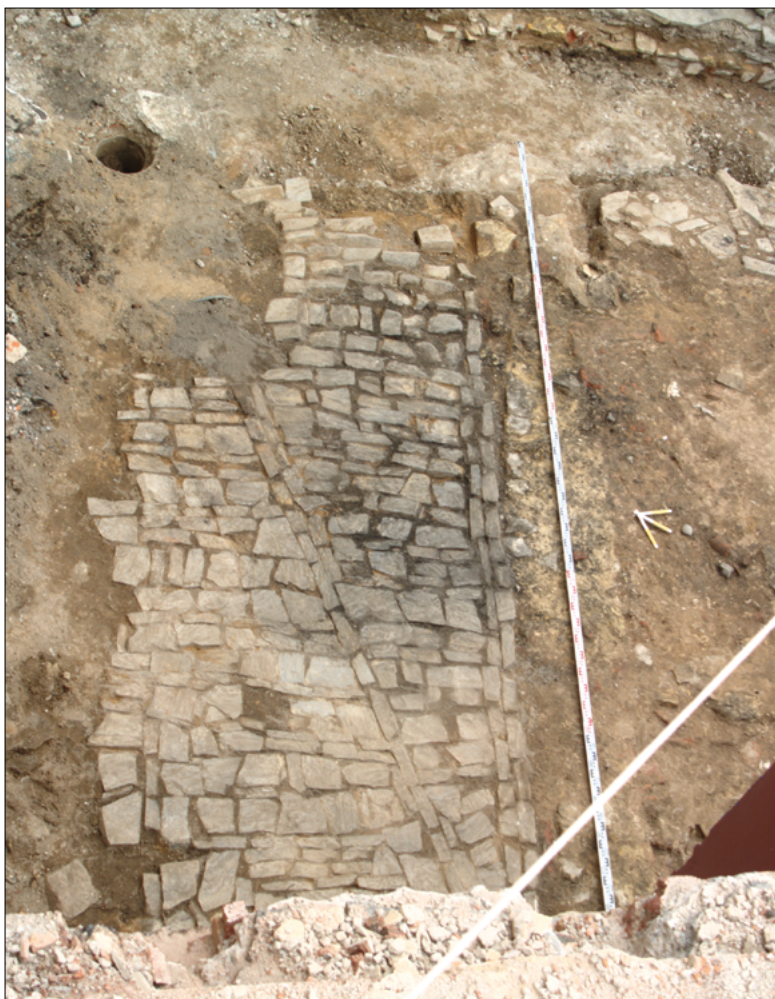
Obr. 51: Pražský hrad. Purkrabství. Záchraný archeologický výzkum v roce 2014 – novověká dlažba na nádvoří purkrabství. Archiv Archeologického ústavu AV ČR, Praha, v. v. i.

Fig. 51: Prague Castle. Burgraviate. Rescue archaeological excavation in 2014 – modern paving in the court of the Burgraviate. Archive of the Institute of Archaeology of the CAS, Prague, v. v. i.

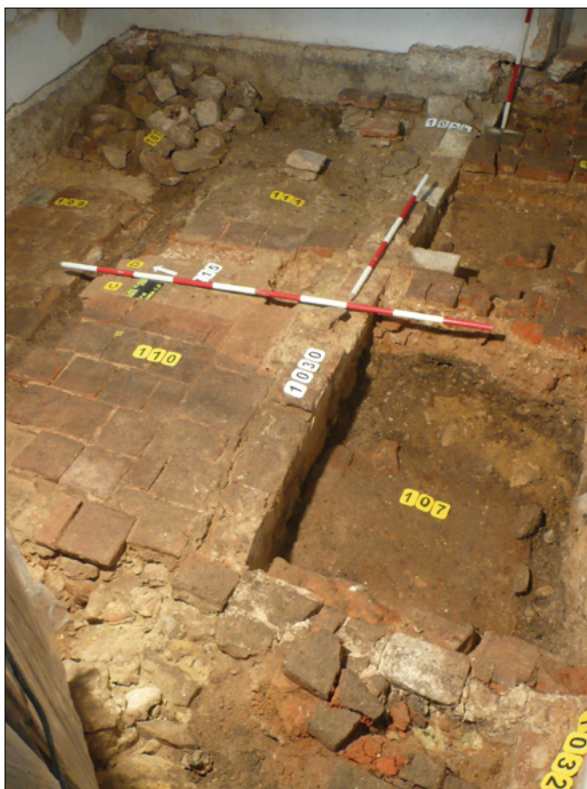
Obr. 52: Pražský hrad. Zlatá ulička. Záchranný archeologický výzkum v roce 2010 – Zlatá ulička čp. 16/IV – relikty raně novověkého interiéru domu. Archiv Archeologického ústavu AV ČR, Praha, v. v. i.

Fig. 52: Prague Castle. The Golden Lane. Rescue archaeological excavation in 2010 – Golden Lane No. 16/IV – remains of Early Modern house interior. Archive of the Institute of Archaeology of the CAS, Prague, v. v. i.

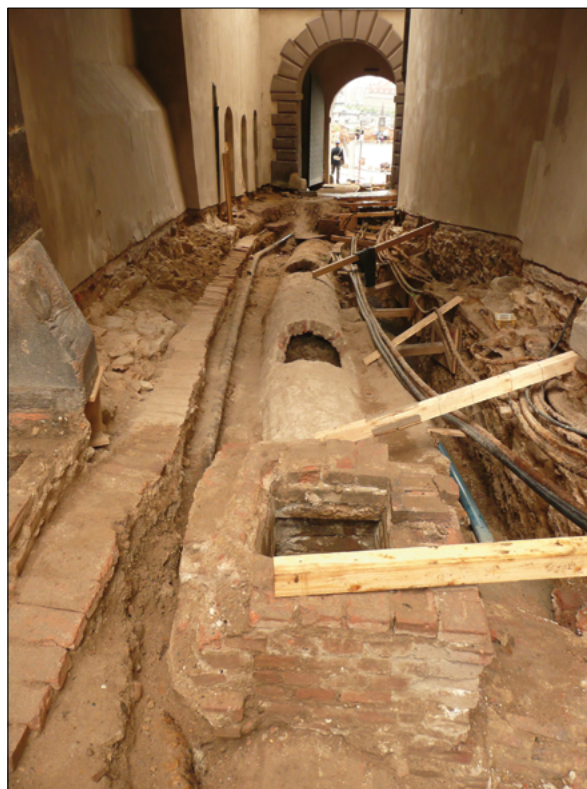
Obr. 53: Pražský hrad. Jiřská ulice. Záchranný archeologický výzkum v roce 2008 – průběh novověké kanalizace v bráně u Černé věže. Archiv Archeologického ústavu AV ČR, Praha, v. v. i.

Fig. 53: Prague Castle. St George's Street. Rescue archaeological excavation in 2008 – course of modern sewerage system in gate near Black Tower. Archive of the Institute of Archaeology of the CAS, Prague, v. v. i.

V důsledku několika menších stavebních zásahů byla prozkoumána nejvýchodnější část Pražského hradu, konkrétně Černá věž (obr. 53) a Opyš (Frolík 1991b; Matiášek 2009c; týž 2010, 140–144). Již dříve, ve druhé polovině 50. let 20. století, zde větší plošný odkryv provedl Ivan Borkovský (Borkovský 1959, 274–293, 303, 304, 315, 321). Nejnovější archeologický výzkum se v těchto místech konal v roce 2006. Byly dokumentovány pozůstatky pozdně středověkého až raně novověkého opevnění, včetně základů barbakánu (obr. 54; Matiášek 2010, 147–149, obr. 11).

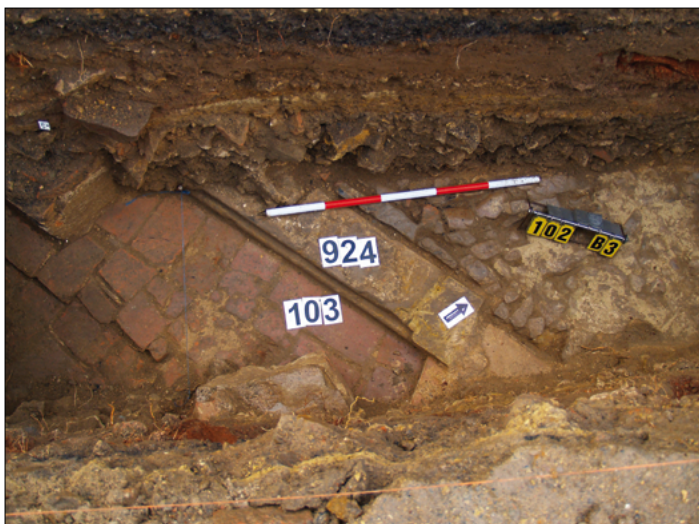
Obr. 54: Pražský hrad. Opyš. Záchraný archeologický výzkum v roce 2007 – relikv vchodu do raně novověké stavby s interiérovou terakotovou a exteriérovou kamennou dlažbou. Archiv Archeologického ústavu AV ČR, Praha, v. v. i.

Fig. 54: Prague Castle. Opyš. Rescue archaeological excavation in 2007 – remains of entrance to Early Modern structures with terracotta interior and exterior stone paving. Archive of the Institute of Archaeology of the CAS, Prague, v. v. i.

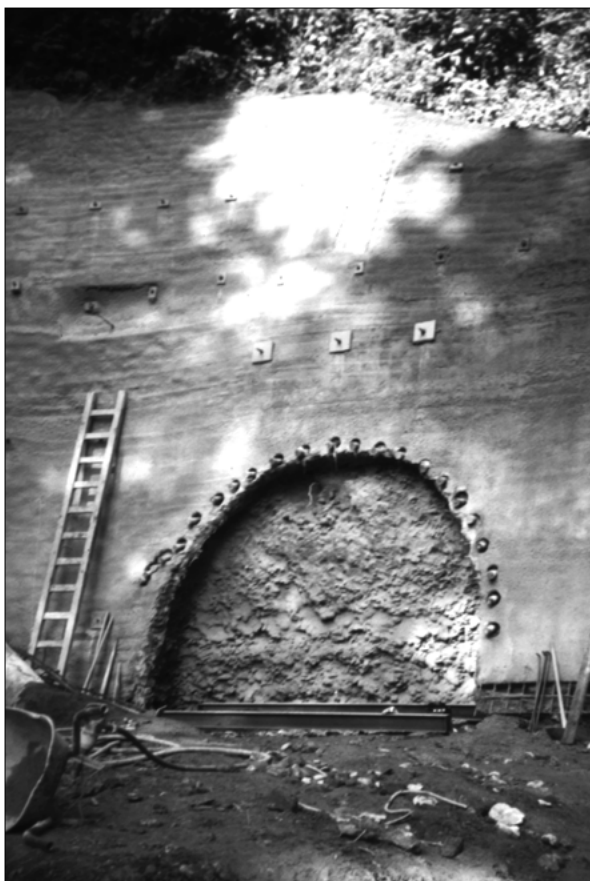
Obr. 58: Pražský hrad. Jelení příkop. Záchranný archeologický výzkum v roce 2001 – ražba tunelu valem Prašného mostu. Archiv Archeologického ústavu AV ČR, Praha, v. v. i., č. neg. 5 738. Foto: K. Tomková.

Fig. 58: Prague Castle. Stag Moat. Rescue archaeological excavation in 2001 – excavation of tunnel near Powder Bridge rampart. Archive of the Institute of Archaeology of the CAS, Prague, v. v. i., negative No. 5738. Photo: K. Tomková.

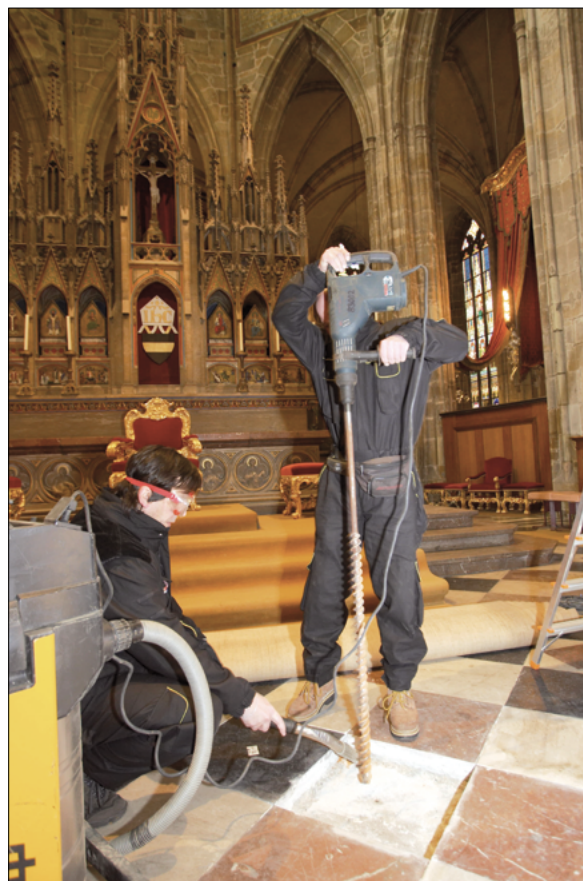
Obr. 59: Pražský hrad. Katedrála sv. Víta. Průzkum královské hrobky v roce 2005 – vrtání otvoru pro digitální videokameru v dlažbě katedrály. Archiv Archeologického ústavu AV ČR, Praha, v. v. i.

Fig. 59: : Prague Castle. St Vitus Cathedral. Survey of Royal Tomb in 2005 – drilling of hole for a digital camera in cathedral tiling. Archive of the Institute of Archaeology of the CAS, Prague, v. v. i.

Na přelomu tisíciletí byla poprvé publikována kresba chóru katedrály sv. Víta, která znázorňovala do té doby neznámý dutý prostor (*Vlček 2000a; Vlček 2000b*), snad hrobku. Pod vedením Jany Maříkové-Kubkové bylo na archeologickém pracovišti Pražský hrad zahájeno studium archivních pramenů, na které navázala série měření nedestruktivními metodami (*Mrlina – Křivánek – Majer 2005*). Po těchto přípravných pracích se v roce 2005 přistoupi k další etapě ověření existence královské hrobky. Průzkum byl proveden pomocí vrtu (obr. 59), do něhož byla následně spuštěna digitální videokamera umístěná na robotické teleskopické ruce. Pro zaměření objeveného dutého prostoru byla použita kombinace polární metody s využitím laserové techniky a průsekové fotogrammetrie (*Maříková-Kubková et al. 2005*). Z metodického hlediska šlo o jeden z prvních, ne-li v Čechách vůbec první tímto způsobem realizovaný badatelský výzkum.⁴¹

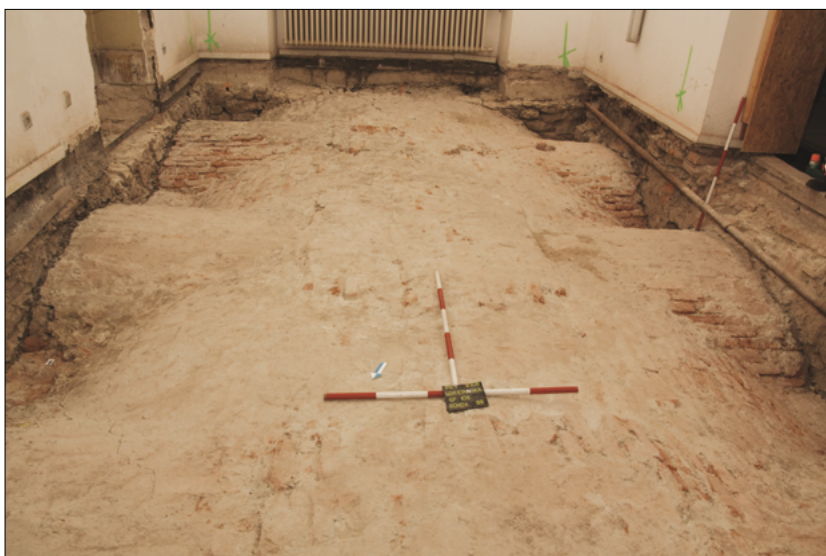
Obr. 60: Loretánská ulice čp. 108, Praha 1 – Hradčany. Záchranný archeologický výzkum v roce 2013, sonda 88 – dokumentace klenby po odstranění klenebního zásypu. Archiv Archeologického ústavu AV ČR, Praha, v. v. i. Foto: G. Blažková.

Fig. 60: Loretańska Street No. 108, Prague 1 – Hradčany. Rescue archaeological excavation in 2013, trench 88 – documentation of vault after removal of fill. Archive of the Institute of Archaeology of the CAS, Prague, v. v. i. Photo: G. Blažková.
