CASTRUM PRAGENSE 1 - 1988

CASTRUM PRAGENSE

O B S A H - C O N T E N T S

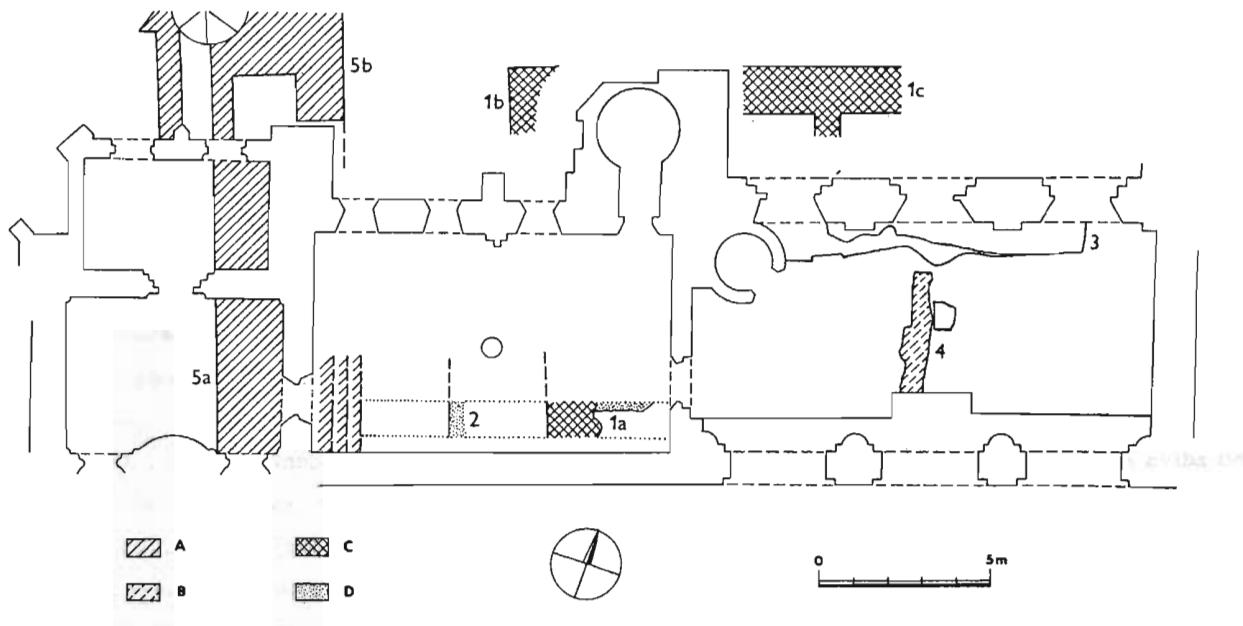
Praha - Hrad, katedrála sv. Víta - vstupní prostory před novou sakristií, nová sakristie, kůrová kaple - schematizovaný plán /podklad plán SÚRPMO - katedrála sv. Víta - přízemí/ se zakreslením odkrytých zdiv. Zdiva: A - novověké, B - pravděpodobně novověké, C - románské, D - pravděpodobně románské; 1 - - zdivo tzv. kláštera kostela pražského, a - záchr. výzkum 1984, b - záchr.výzkum 1973/Durdík, T., Chotěbor, P. 1980/ celkový plán, c - poč. 20. stol. /Hilbert - Cibulka, plán bez data/; 2 - torzo zdi 13. stol. nebo starší; 3 - zdivo nezjištěného, patrně středověkého původu; 4 - zdivo s cihlami, pískovec; 5 - základy nerealizované severní věže katedrály, 16. stol., zčásti Mocker; a - záchr. výzkum 1984, b - odkryv 19. stol. /Podlaha, A., Hilbert, K., 1906, tab. I, 5, 6/; Kresba I. Boháčová, V. Richterová. - Prague Castle, St. Guy's cathedral. Entrance area in front of the new sacristy, the new sacristy, the choir chapel. A simplified plan /based on a SÚRPMO plan of the ground floor of St. Guy's cathedral/ with plotted-out masonry fragments unearthed. A - post-Mediaeval masonry, B - probably post-Mediaeval, C - Romanesque, D - probably Romanesque. 1 - masonry of the so-called monastery of the "ecclesia Pragensis": a - salvage excavation of 1984, b - salvage excavation of 1973 /Durdík T. - Chotěbor P. 1980/, general plan, c - incipient 20th century /Hilbert - Cibulka, an undated plan/; 2 - fragment of a 13th-century /or earlier?/ wall, 3 - unidentified, probably Mediaeval masonry, 4 - masonry with bricks, sandstone, 5 - foundations of the proposed N cathedral tower, 16th century, partly by Mocker; a - salvage excavation of 1984, b - 19th-century exposure /Podlaha A. - Hilbert K. 1906, Tab. I, 5, 6/. Drawn by I. Boháčová and V. Richterová.

Vzhledem k tomu, že projekt nových elektroinstalací v katedrále počítal s narušením historických souvrství v tomto exponovaném místě, konkrétně v prostorách tzv. kúrové kaple, nové sakristie a vstupních místností západně od nich, měl být v těchto místech proveden předstihový archeologický výzkum. Touto formou mohla však být sledována jen situace v západních vstupních prostorách, kde výzkum v úrovni odpovídající hloubce projektem požadovaného výkopu zachytí pouze souvrství z doby dostavby katedrály a část základového zdíva nerealizované severní věže katedrály z 16. stol. Pokračující stavební práce v nové sakristii vyvolaly již výzkum záchranného charakteru, který se však díky postupu stavebního podniku nepodařilo dokončit. O důležitosti tohoto prostoru a o nenahraditelnosti zničených situací, jejichž dokumentace nemohla být náležitě provedena, svědčí zvláště nález nevelkého torza románského kvádříkového zdiva obnaženého výkopem v jižní části místnosti, které je možné vzhledem k jeho poloze považovat za součást dosud nejzápadněji odkrytého zdiva kláštera kostela pražského, jež tvořilo patrně jeho západní ohrazení /Durdík, Chotěbor, Muk 1984, 115, 117/. K tomuto zdivu byla přizděna příčka, směřující východním směrem. Během výkopových prací v nové sakristii byly pracovníky stavební firmy ohlášen rovněž nález lidských kostí. Zjištěny byly pozůstatky dvou hrobů, z nichž jeden byl značně poškozen. Podle průvodního materiálu náleží hroby nejdříve období 15. stol. V situaci stratigraficky starší než hřbitovní vrstva bylo zdokumentováno blíže neurčené zdivo. Ani zde však sporadický archeologický materiál neumožňuje přesnější datování situace. O to závažnější je skutečnost, že část souvrství zde byla odtěžena bez jakékoliv archeologické dokumentace. V západní části místnosti byl odkryt stupňovitý líc zmíněné nerealizované věže katedrály /z části upravený v době Mockerovy dostavby/. Poslední sledovanou prostorou byla tzv. kúrová kaple, kde byly pod recentními navážkami obsahujícími i několik zlomků středověké keramiky odkryty koruny dvou zdiv. Nálezové okolnosti však ani zde nedovolují jejich časové zařazení. O románském původu je možné uvažovat u zdi probíhající směrem západ-východ, nelze jej však doložit. Vznik druhého zdiva, kolmého na předchozí, v mladším období dokládají cihly v něm obsažené. Práce v uvedených prostorách byly završeny položením betonových podlah. /Celková situace výzkumu a popsaných zdiv viz obr. /

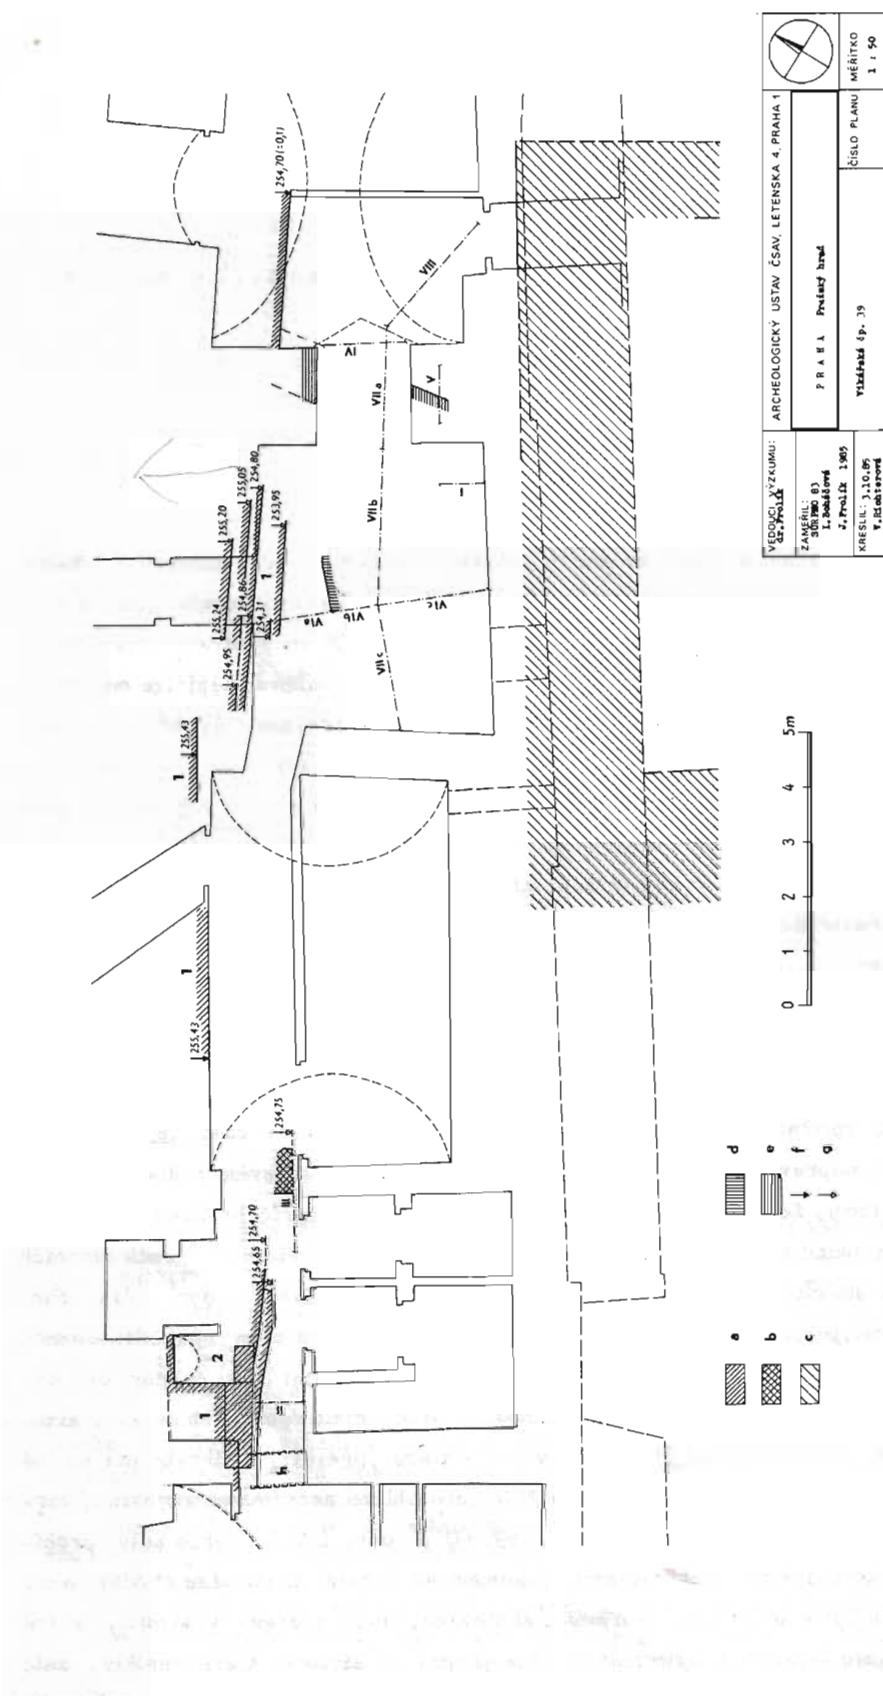
Obr. 1. Praha 1 - Hrad, Vlkářská čp. 39. Půdorys sklepních prostor s vyznačením zachycených zdiv. a dokumentovaných profilů. a - románské zdivo; b - románské základové zdivo; c - zdivo nerealizované severní věže katedrály /přerušované pravý podobný průběh zdiva/; d - zdivo předcházející výstavbě renesančního sklepa /přerušované pravý podobný průběh zdiva/; e - niveleta horní hrany líce zdiva; f - niveleta horní hrany líce zdiva; g - niveleta spodní hrany líce zdiva. - Prague 1 - Castle, Vlkářská No. 39, plan of the subterranean parts with masonry fragments unearthed and documented sections plotted out. a - Romanesque masonry; b - Romanesque foundation masonry; c - masonry of the proposed N cathedral tower /broken line = reconstructed course of masonry/; d - dry-built masonry with a niche; e - masonry earlier than a Renaissance-period cellar /broken line = reconstructed course of masonry/; f - level of the upper edge of the masonry face; g - level of the lower edge of the masonry face; h - wall of the Renaissance cellar. I - VIII - documented sections. Křesba - drawn by V. Richterová.

materiál, jehož součástí byla i kresebně rekonstruovaná nádoba /obr. 2/2, 4; obr. 3, 4/. Na ostatních sledovaných profilech mohla být podle předběžných pozorování sledována situace v prostoru při hradbě v průběhu 12. a 13. stol. /obr. 1 - I - VIII/. Nejmohutnější objekt zde tvořily na sucho kladené kameny, složené v zídku, probíhající ve směru přibližně shodném s hradbou a lícované pouze směrem k ní /obr. 1/d, obr. 2/3/, z opačné strany však ložené neusporedaně /taras?/. Z dalšího, blíže neurčeného objektu pocházely pozůstatky propálené maltové podlahy v několika vrstvách nad sebou, které byly mj. zjištěny v nadloží výše popisované situace. Ze stejně starých vrstev /13. stol./ pochází i drobný zlomek majolikové nádoby zřejmě arabského původu. O existenci mladších objektů svědčí torzovitě zachovaná situace /zbytky podlah/, zjištěná v příčce mezi oběma sklepními místnostmi /obr. 1/V/, kde zůstal, na rozdíl od prostor vytěžených bez archeologického výzkumu v 60. letech, alespoň v nepatrném zlomku zachován sled historických vrstev /výškové rozpětí 4,5 m, šíře 60 cm/ a rovněž části různých, někdy dosud neznámých zdiv, které byly v průběhu stavebních a rekonstrukčních prací odkryty a zdokumentovány /obr. 1/c, e, h/.

Rescue excavations were carried out in the course of adjustments and excavations of the recent cellar facilities at No. 39, Vikářská Str. The character of the construction work permitted only the documentation of the exposed sections, sampling of their layers and survey of the masonry fragments unearthed. In spite of this, some important evidence has been gathered. This includes, before all, documentation of further segments of the inner face of the Romanesque-phase Castle fortification wall /lower parts of its supraterrestrial courses and parts of its foundation/. Further information will be obtained by processing of the pottery finds from layers which developed in the course of existence of this fortification. Fragments of features /from the 12th century to the post-Mediaeval age/, documented by the rescue excavations, elucidate the general layout within this area /Fig. 1/.

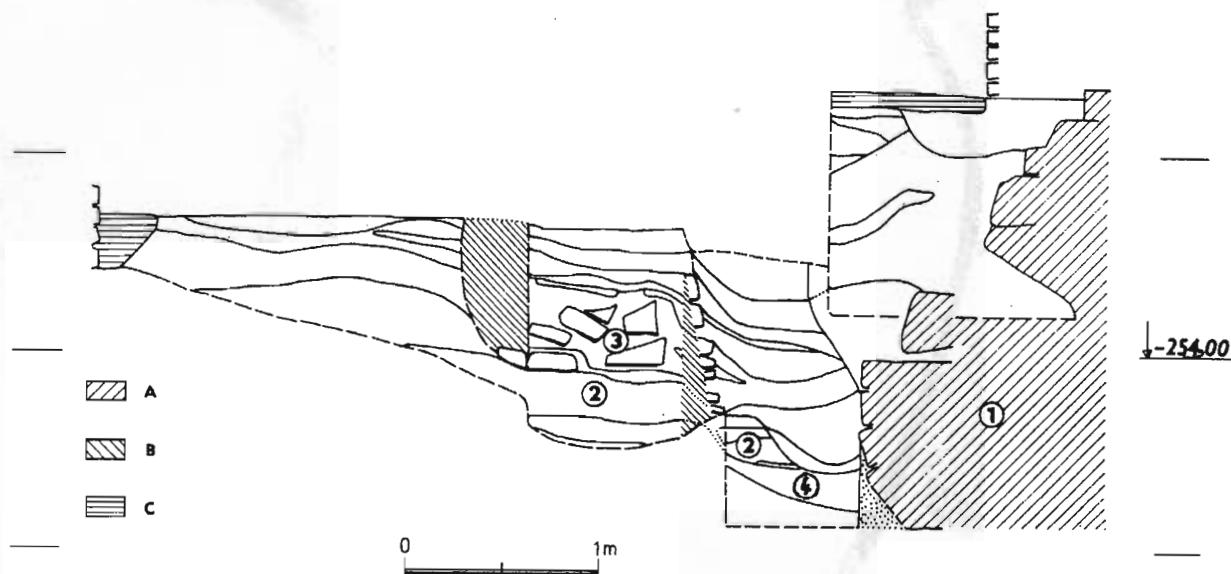
Obr. 2. Praha 1 - Hrad, Vikářská čp. 39. Řez S - J směrem kolmo na románskou hradbu vrstvami z doby její existence. Patrné odstupňování zdí /profil VI/, obr. 1/. A - románská hradba /malta tečkovaně/, B - zničené situace, C - beton; 1 - A, 2; 4 - vrstvy obsahující materiál, prezentovaný obr. 3, 4; 3 - na sucho kladená zídka. - Prague 1 - Castle, Vikářská No. 39, section running N - S and perpendicular to the Romanesque fortification wall through layers from the time of its existence. Stepped outline of masonry visible /Section VI, Fig. 1/. A - Romanesque fortification wall /dotted area = mortar/, B - destroyed situations, C - concrete; 1 - A; 2, 4 - layers containing materials shown on Figs. 3, 4; 3 - dry-built masonry. Kresba - drawn by J. Frolík, I. Boháčová, V. Richterová.

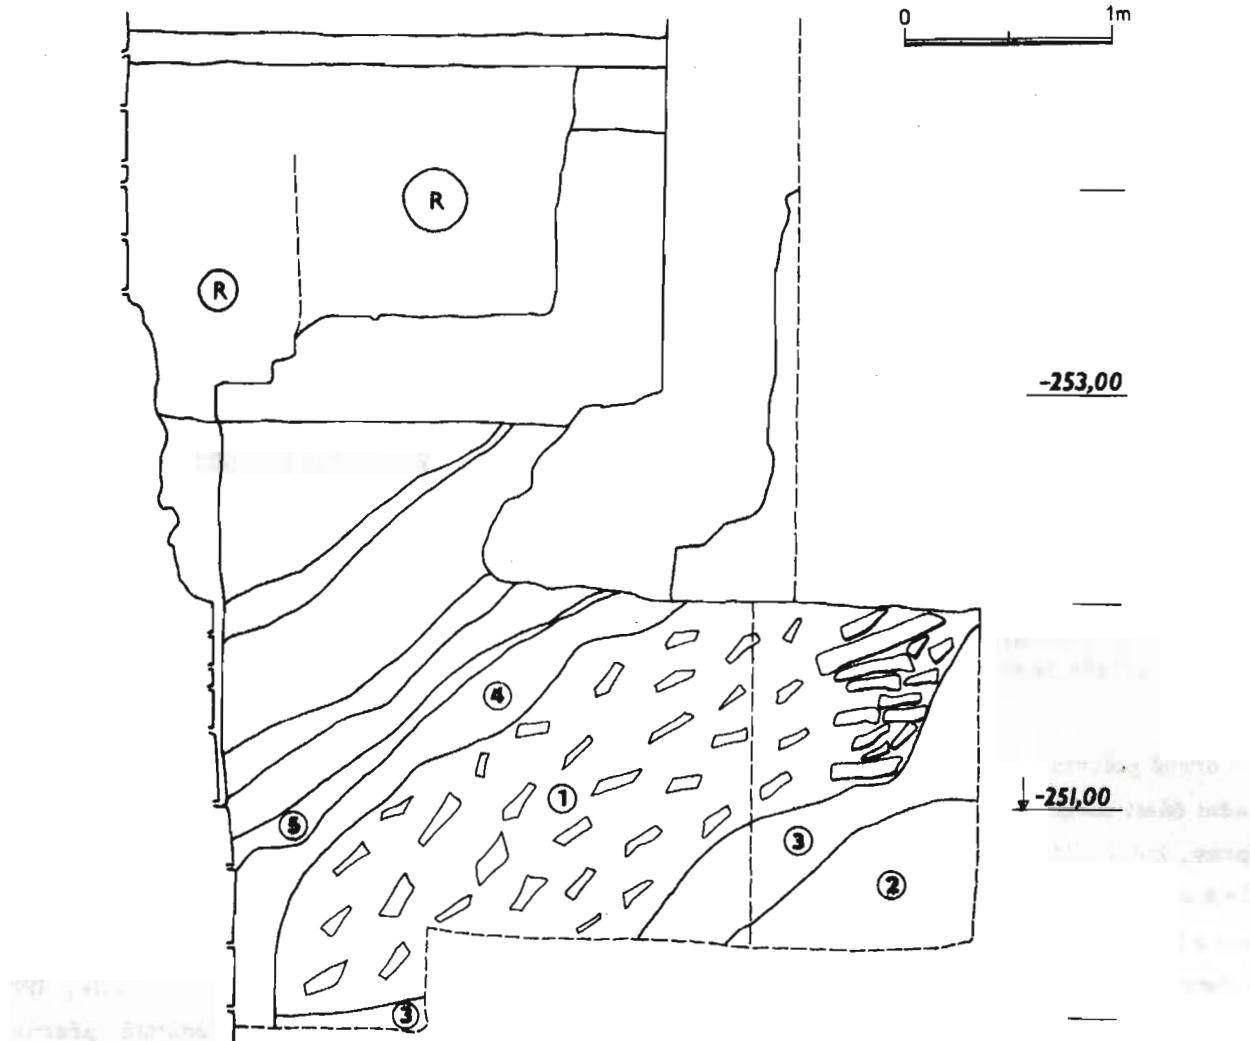
Obr. 1. Praha - Hrad, slévárna. Profil A / situace viz obr. 4, 5, keramický materiál tab. 1 - 3/. Vrstva 1 šedočerná jílovitá s četnými opukovými kameny, z části dochováno jejich původní uložení; vrstva 2 - žlutohnědý jíl s břidlicí; vrstva 3 - tmavohnědý jíl; vrstva 4 - červohnědá jílovitá s uhlíky a mazanicí; vrstva 5 - černohnědá hlinitá s ojedinělými opukovými kameny. Kresba J. Frolík, I. Boháčová, V. Richterová. - Prague Castle, the foundry. Section A /for the situation cf. Figs. 4, 5, pottery finds on Pls. 1 - 3/. Layer 1 grey-black loamy with numerous opuka stones the original positions of which have, in part, been preserved; layer 2 - yellow-brown loam with schist; layer 3 - dark brown loam; layer 4 - red-brown loamy with charcoal fragments and pieces of fired clay daub; layer 5 - black-brown clayey with occasional opuka stones. Drawn by J. Frolík, I. Boháčová, V. Richterová.

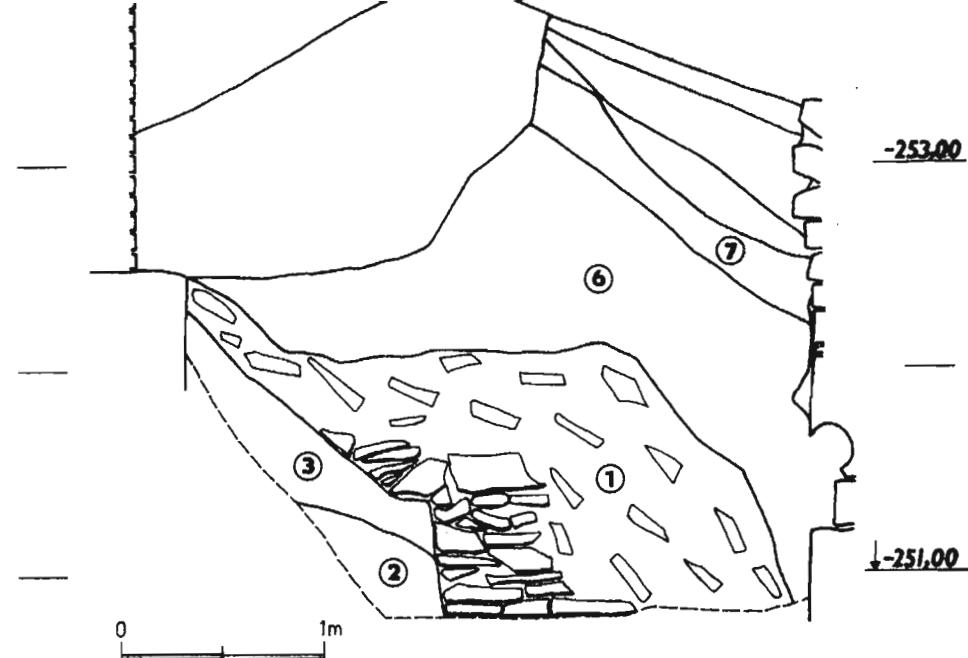
Obr. 2. Praha - Hrad, slévárna. Profil B /situace viz obr. 4, 5, ker. materiál tab. 1-3/. Vrstva 1 - 3 - popis viz obr. 1; vrstva 6 - hnědá jílovitá s uhlíky a mazanicí; vrstva 7 - šedohnědá jílovitá s ojedinělými opukovými kameny. Kresba J. Frolík, I. Boháčová, V. Richterová. - Prague Castle, the foundry. Section B /for the situation cf. Figs. 4, 5, pottery finds on Pls. 1-3/. Layers 1 to 3 - for descriptions cf. Fig. 1; layer 6 - brown loamy with charcoal pieces and fragments of fired clay daub; layer 7 - grey-brown loamy with occassional opuka stones. Drawn by J. Frolík, I. Boháčová, V. Richterová.

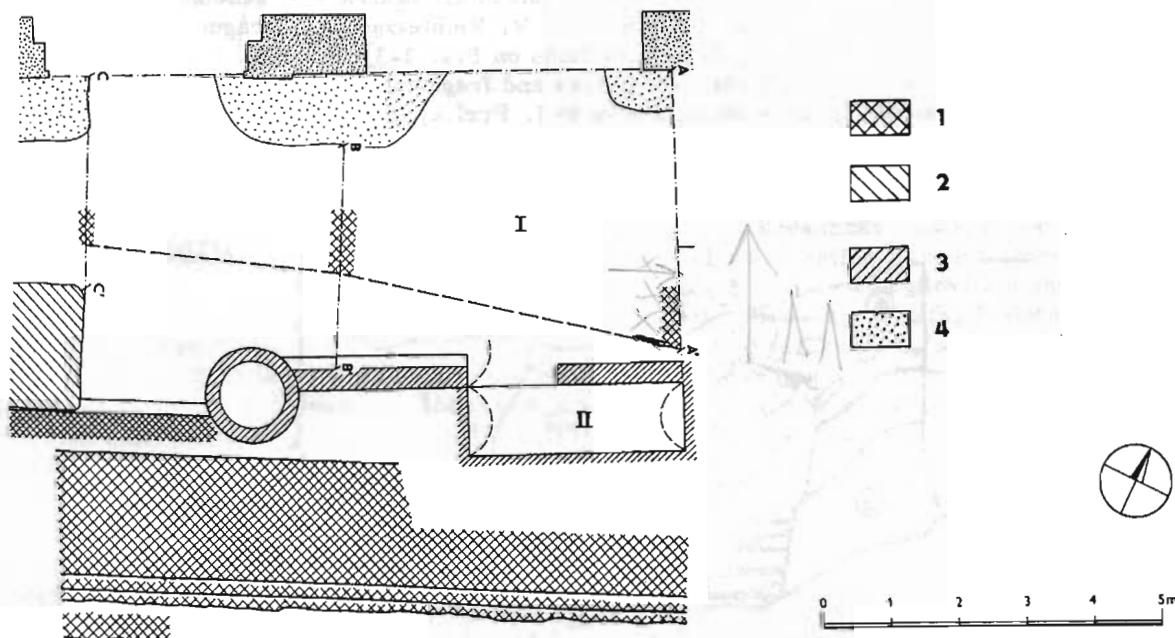
Obr. 5. Praha - Hrad, slévárna. Schematizovaný půdorys současné západní části bývalé slévárny se zánesením zjištěných situací. A, B, C - situace dokumentovaných profilů. 1 - zdivo hradby /hustší šrafy - - referovaný výzkum, řidší šrafy - čp. 40 /Durdík 1980//. ----- průběh zadního líce na sucho kladených kamenů, šrafován maximál. rozsah kamenů v původním uložení; 2 - cihlové zdivo; 3 - opěrák k hradbě; 4 - - pilíře slévárny s vkopy. I - prostor s cihlovým zdivem, kanálky a roštem. II - klenutá komora. Kresba I. Boháčová, V. Richterová. - Prague Castle, the foundry. Sketch of the ground plan of the present W wing of the ancient foundry with the situations observed plotted on. A, B, C - situations of the documented sections. 1 - fortification-wall masonry /densely spaced lines - the excavation under discussion, loosely spaced lines - excavation at No. 40 /Durdík 1980//; ----- /full line/ - outline of the rear revetment dry-built of stones, oblique lines - maximum extent of stones in original positions; 2 - brick masonry; 3 - - a buttress by the fortification wall; 4 - the foundry pillars with pits sunk for them. I - a space with brick masonry, conduits and a grillage device. II - a vaulted chamber. Drawn by I. Boháčová and V. Richterová.

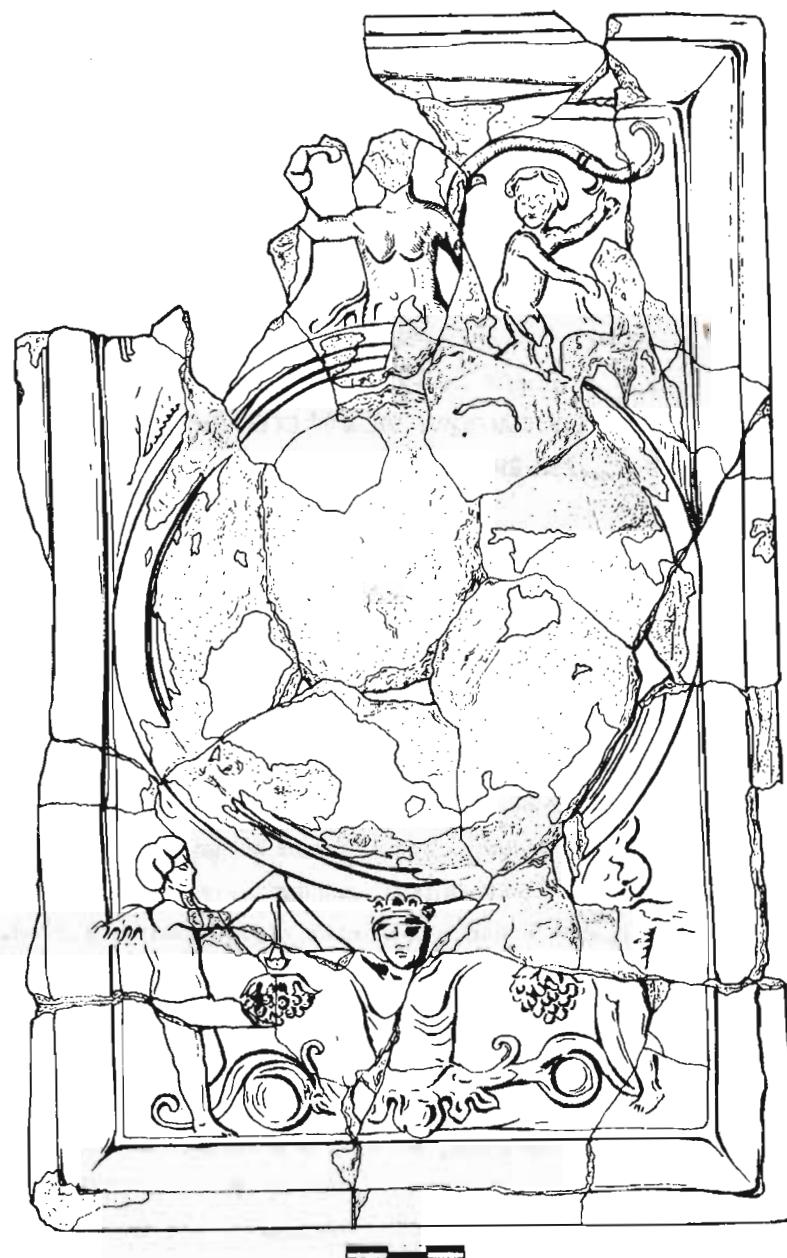
Obr. 1. Praha - Hrad, tzv. víceúčelový sál. Zeleně glazovaný kachel z výplně objektu - před 1580 /1586/. Kresba: B. Neuberg, H. Pospíšilová. - Prague Castle, the so-called multi-purpose hall. A green-glazed tile from filling of a feature, before 1580 /1586/. Drawn by B. Neuberg and H. Pospíšilová.

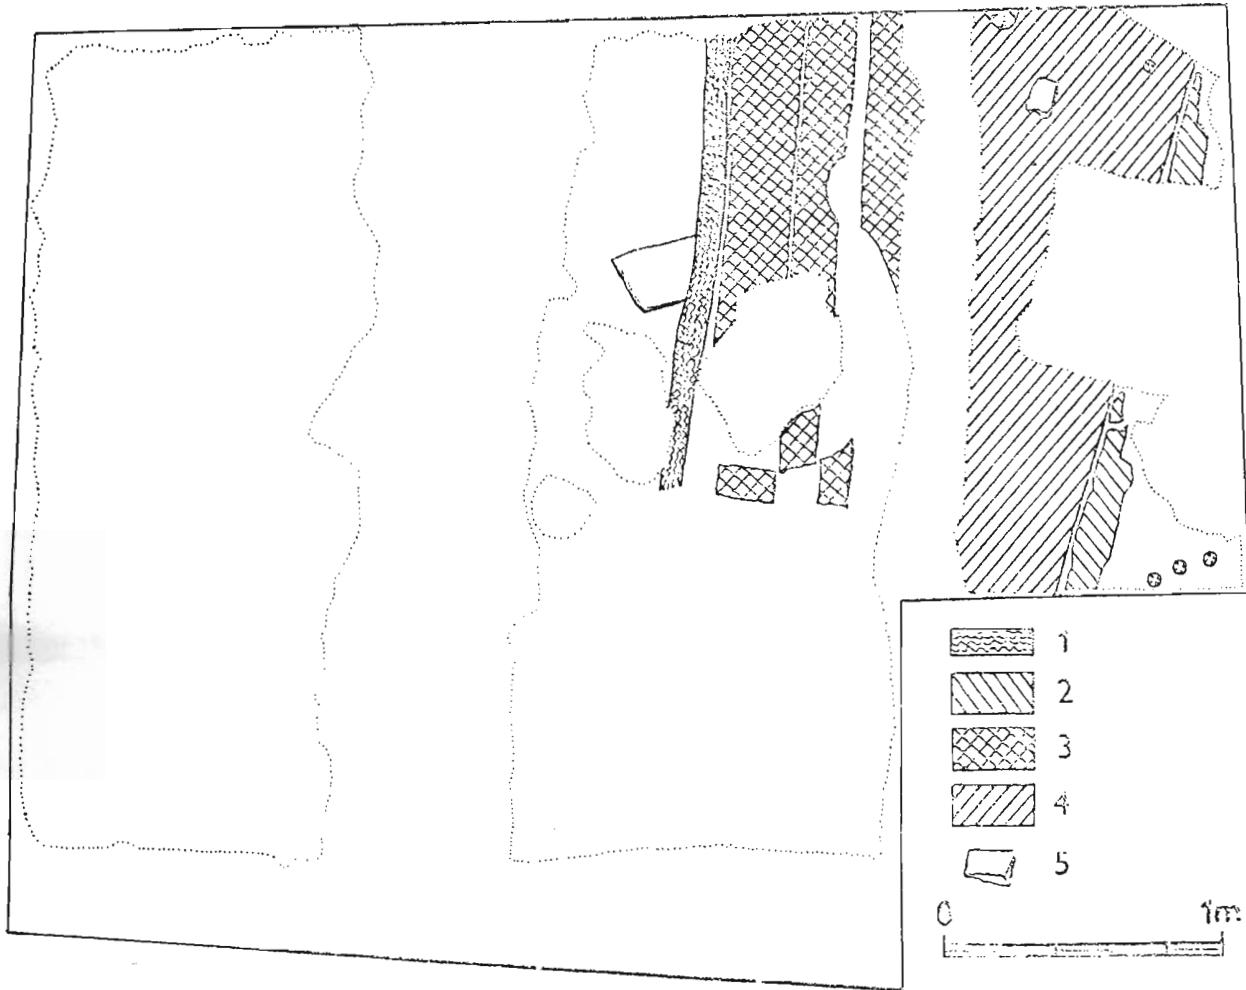
Obr. 2. Praha - Hradčany, Kanovnická ul. čp. 73, horizont II; pozůstatky srubové stavby 1 - dřevo; 2 - mazanice; 3, 4 - zetlelé dřevo; 5 - opuka. - Prague - Hradčany, Kanovnická ul. No. 73, horizon II, remains of a timber building. 1 - wood; 2 - loamy clay daub; 3, 4 - decayed wood; 5 - lime stone /"opuka"/.

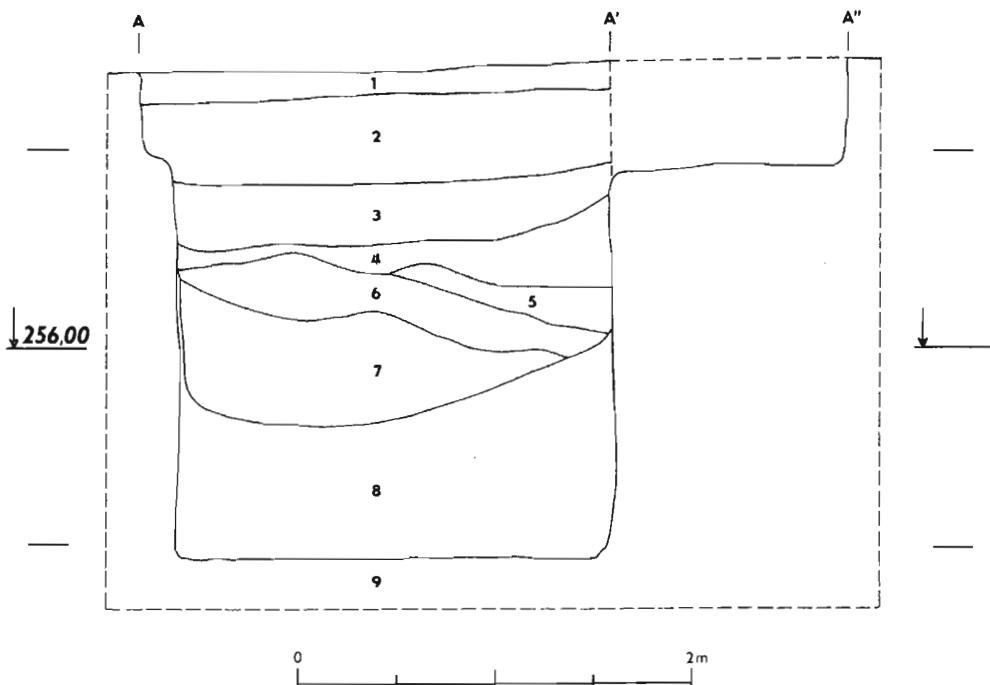
Obr. 4. Praha - Hradčany, Kanovnická ul. čp. 73, řez A-A'-A''. 1 - černá hlinitá /drn/; 2 - černá hlinitá s pískem a úlomky opuky; 3 - žlutá maltová; 4 - hnědá hlinitojílovitá; 5 - žlutý jíl; 6 - černá hlinitá; 7 - hnědočerná hlinitojílovitá propálená; 8 - hnědá jílovitá /zetelelé dřevo/; 9 - podloží - spraš zjílovatělá. - Prague - Hradčany, Kanovnická ul. No. 73, section A-A'-A''. 1 - black clayey /the sod/; 2 - black clayey with sand and fragments of local chalky limestone /"opuka"/; 3 - yellow mortar layer; 4 - brown clayey-loamy; 5 - yellow loam; 6 - black clayey; 7 - brown-black clayey-loamy, burnt; 8 - brown loamy /decayed wood/; 9 - subsoil /loess turned to loam/.

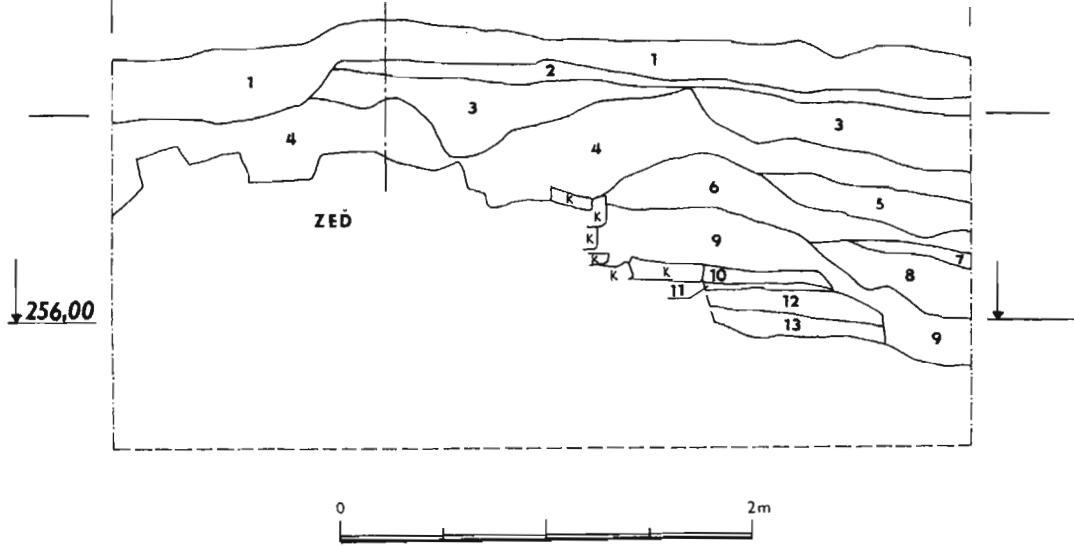
Obr. 5. Praha - Hradčany, Kanovnická ul. čp. 73, řez B-B'-B''. 1 - černá hlinitá /drn/; 2 - recentní narušení /kabel/; 3 - hnědá jílovitá; 4 - černá hlinitá s kameny; 5 - hnědá hlinitá s uhlísky, drobky žlutého jílu a kameny; 6 - tmavěhnědá hlinitá; 7 - hnědočerná hlinitá; 8 - černá sypká hlinitá; 9 - černá uhlíkatá; 10 - žlutý jíl; 11 - šedohnědá písčitojílovitá; 12 - hnědá jílovitá s uhlíky; 13 - černá sypká hlinitá. - Prague - Hradčany, Kanovnická ul. No. 73, section B-B'-B''. 1 - black clayey /the sod/; 2 - a recent disturbance /a cable line/; 3 - brown loamy; 4 - black clayey with stones; 5 - brown clayey with pieces of charcoal, bits of yellow loam and stones; 6 - dark brown clayey; 7 - brown-black clayey; 8 - black incoherent clayey; 9 - black with pieces of charcoal; 10 - yellow loam; 11 - grey-brown sandy-loamy; 12 - brown loamy with pieces of charcoal; 13 - black incoherent clayey. Zed - the wall.

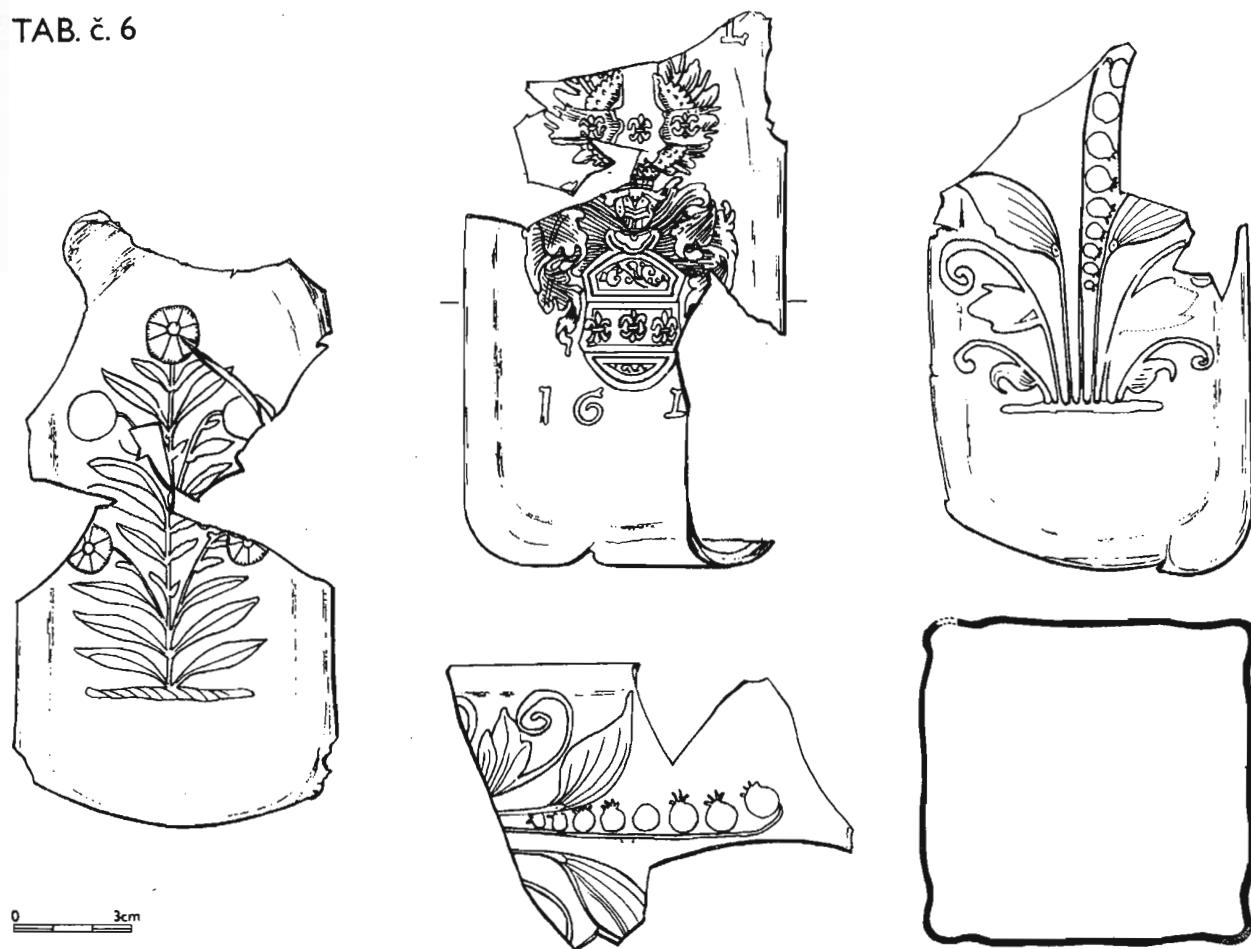
TAB. č. 6

Tab. 6. Praha - Hradčany, Kanovnická ul. čp. 73, s. VII/85, objekt E, skleněná čtyřboká malovaná láhev s letopočtem 161?. - Prague - Hradčany, Kanovnická ul. No. 73, Sounding VII/85, feature E. A painted quadrangular bottle of glass with the year 161?.

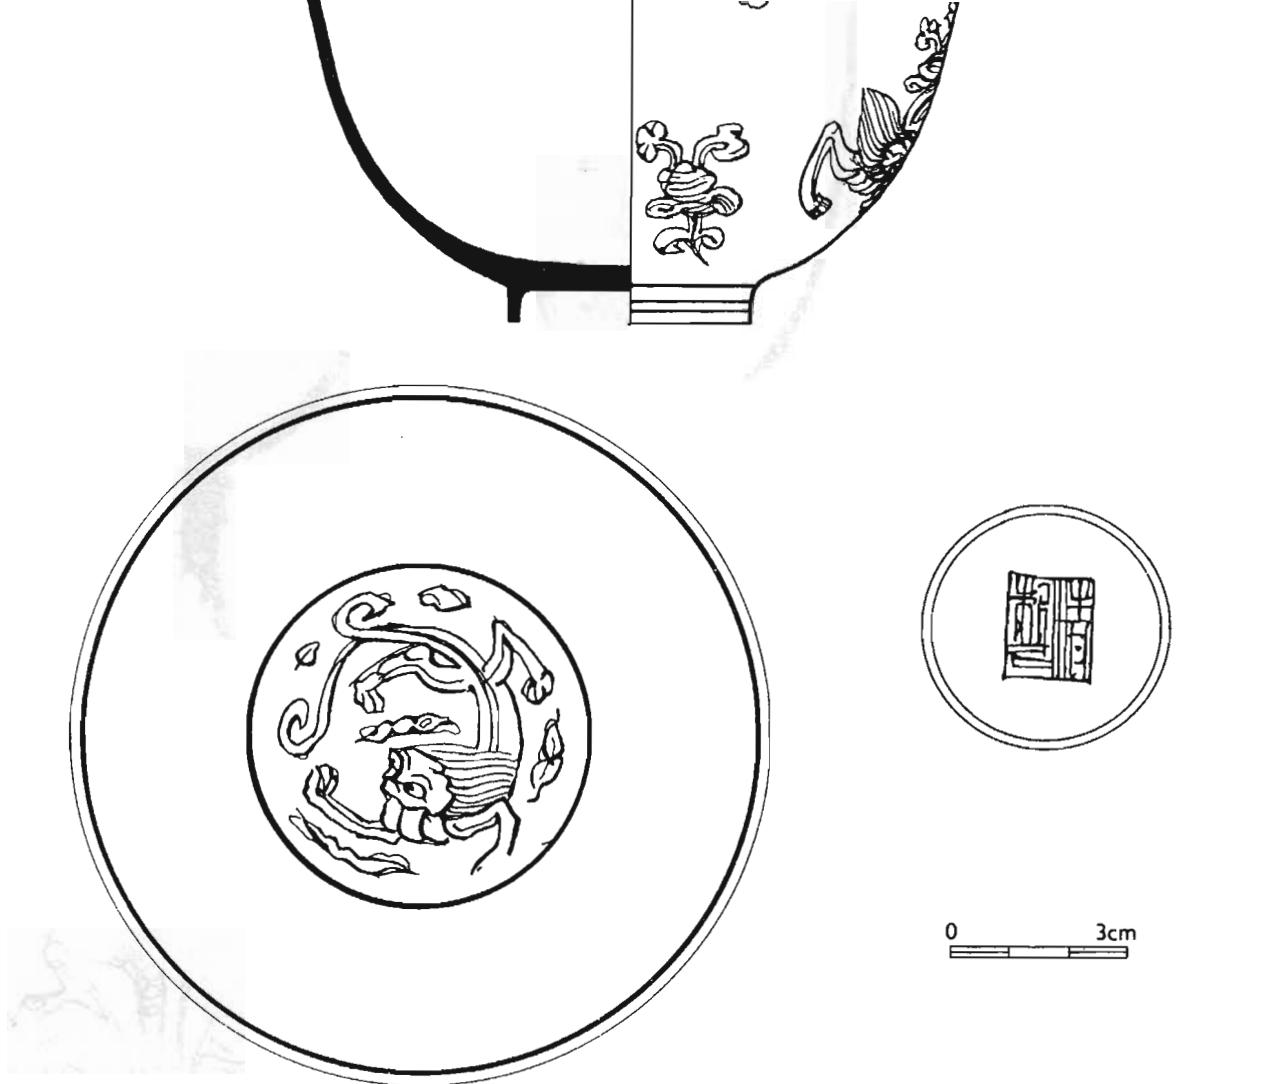
Tab. 7. Praha - Hradčany, Kanovnická ul. čp. 73, s. VII/85, objekt E, čínská porcelánová miska, po 1644. - Prague - Hradčany, Kanovnická ul. No. 73, Sounding VII/85, feature E, a Chinese porcelain bowl, after 1644.

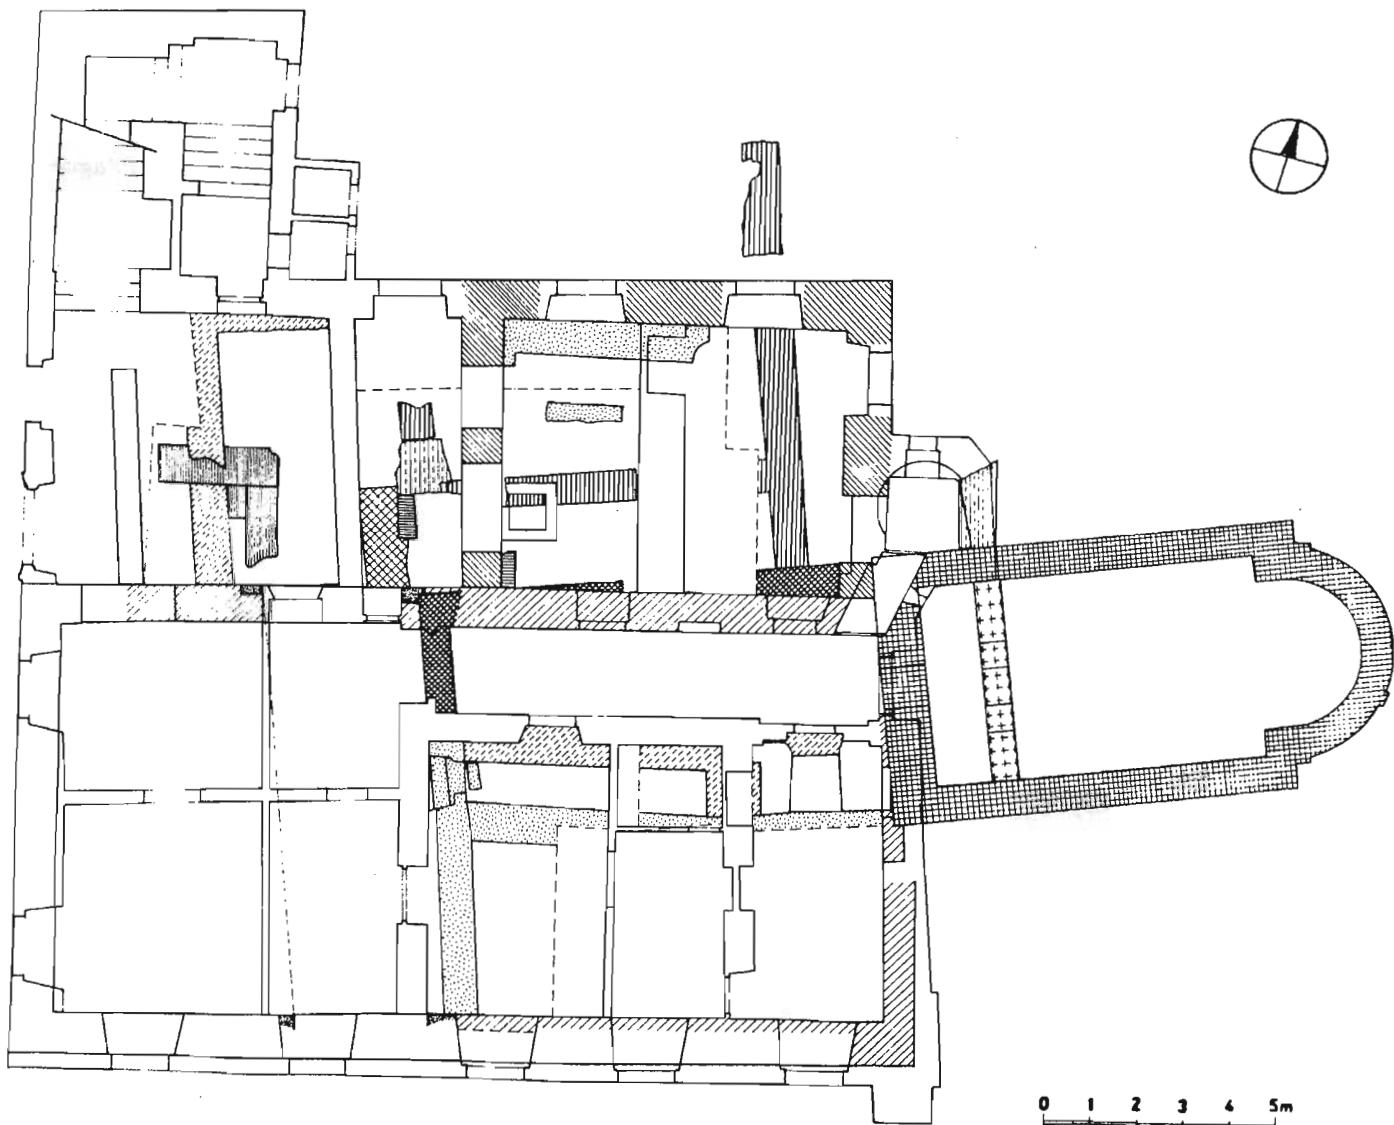
Praha - Hrad, čp. 48. Situace v přízemí na základě archeologického a stavebně-historického průzkumu. 1 - kaple sv. Mořice, 1. fáze /před 1060/; 2 - kaple sv. Mořice, 2. románská fáze; 3 - biskupský palác, 1. fáze /před 1060/; 4 - biskupský palác, 2. fáze, konstrukce vstupu /?/ severního křídla; 5 - biskupský palác, 2. fáze, severní křídlo; 6 - biskupský palác, 2. fáze, úprava vstupní prostory /před 1142/; 7 - biskupský palác, 3. fáze /po 1142/; 8 - biskupský palác, 4. fáze, severovýchodní románské křídlo; 9 - biskupský palác, 5. fáze, severozápadní románský přístavek; 10 - pozdněgotická přestavba /po 1486/; 11 - barokní zděna; 12 - nedatovaná románská zděna. - Prague Castle, house No. 48. Situation of the ground floor according to archaeological and architectural-history investigations. 1 - St. Maurice's chapel, first phase /before 1060/; 2 - St. Maurice's chapel, second Romanesque phase; 3 - the bishop's palace, first phase /before 1060/; 4 - the bishop's palace, second phase, construction of the entrance /?/ of the N wing; 5 - the bishop's palace, second phase, N wing; 6 - the bishop's palace, second phase, adjustment of the entrance area /before 1142/; 7 - the bishop's palace, third phase /after 1142/; 8 - the bishop's palace, fourth phase, NE Romanesque wing; 9 - the bishop's palace, fifth phase, NW Romanesque annex; 10 - Late Gothic rebuilding /after 1486/; 11 - Baroque-period masonry; 12 - undated Romanesque masonry. Kresba - drawn by V. Richterová, J. Frolík.

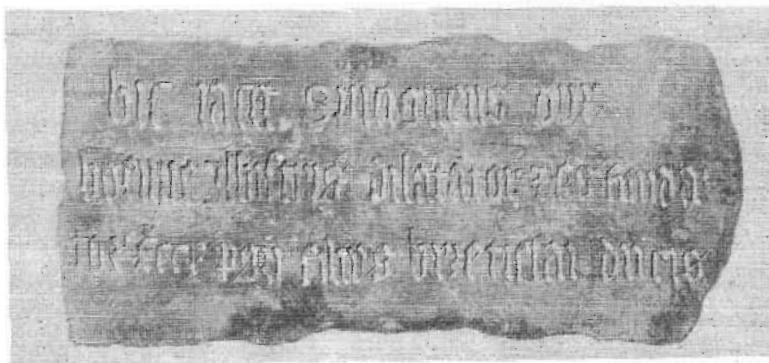
Fot. 1. Praha-Hrad, sv.
 Vít, hrobka Spytihněva II.
 Olověná autentika. Foto J.
 Salonová. - Prague Castle,
 St. Guy's cathedral,
 tomb of Spytihněv II. The
 "authentica" text on a lead
 plate. Photo by J. Salo-
 nová.

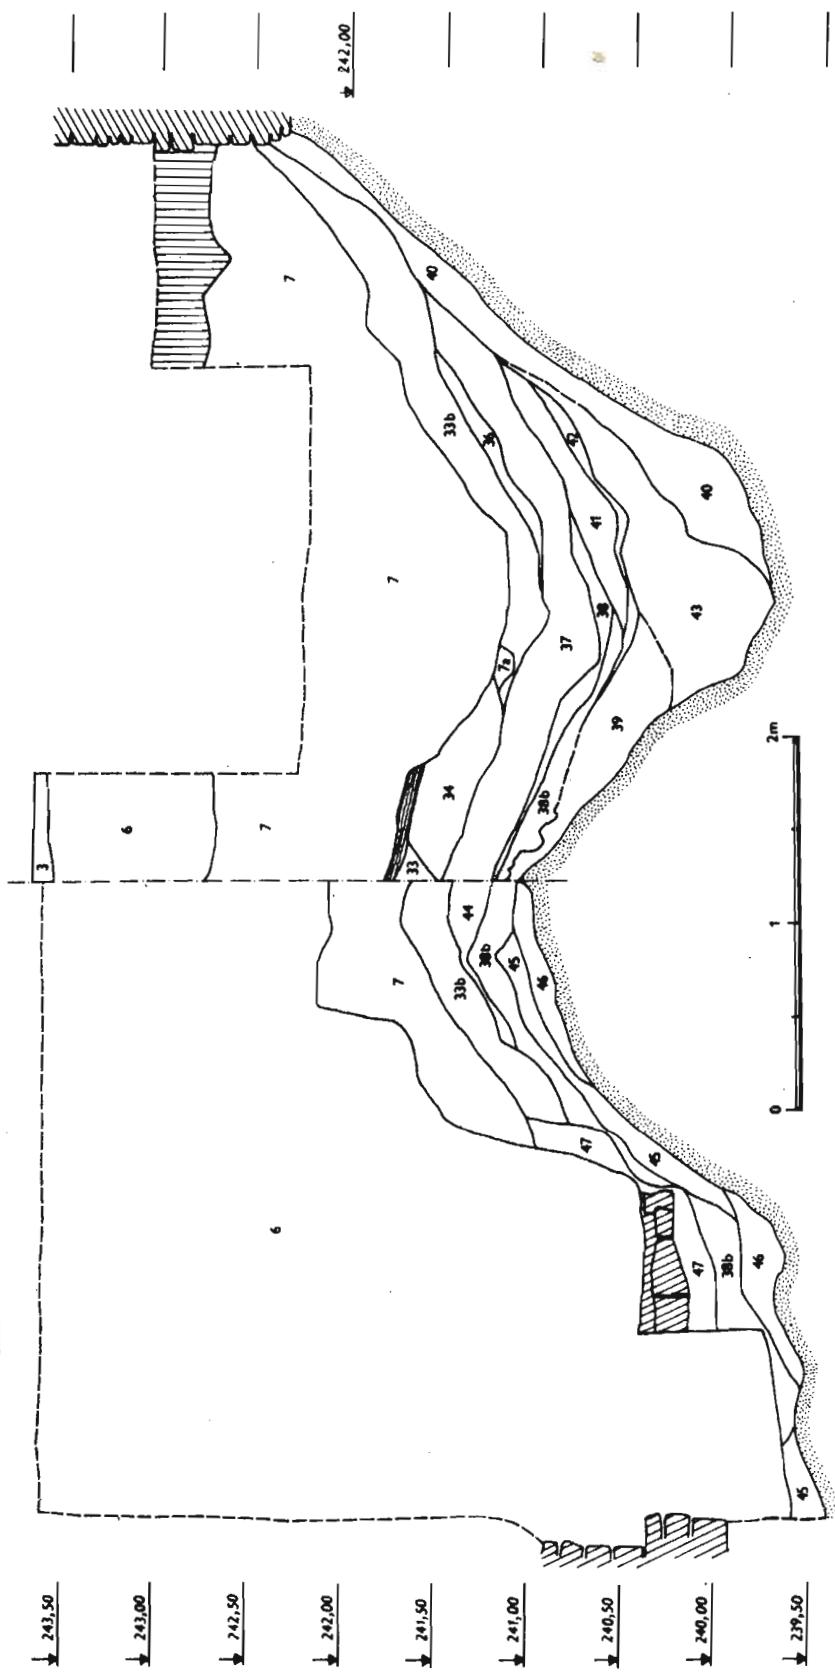
Obr. 1. Profil nejstarším opevněním. 46 - podloží / zbytek vltavské terasy/ ; 45 - výhoz vzniklý při hloubení příkopu; 38-43 - výpln příkopu /pravděpodobně také vrstvy 7A, 33B, 36, 37, 44/ ; 33, 34 - valové opevnění; 1, 3-7, 9, 47 - mladší situace. Kresba V. Richterová. - Section through the earliest fortification. 46 - subsoil / remainder of a Vltava-river terrace/ ; 45 - soil dug out during sinking of a ditch; 38-43 - filling of the ditch /probably also layers 7A, 33B, 36, 37, 44/ ; 33, 34 - rampart fortification; 1, 3-7, 9, 47 - later situations. Drawn by V. Richterová.

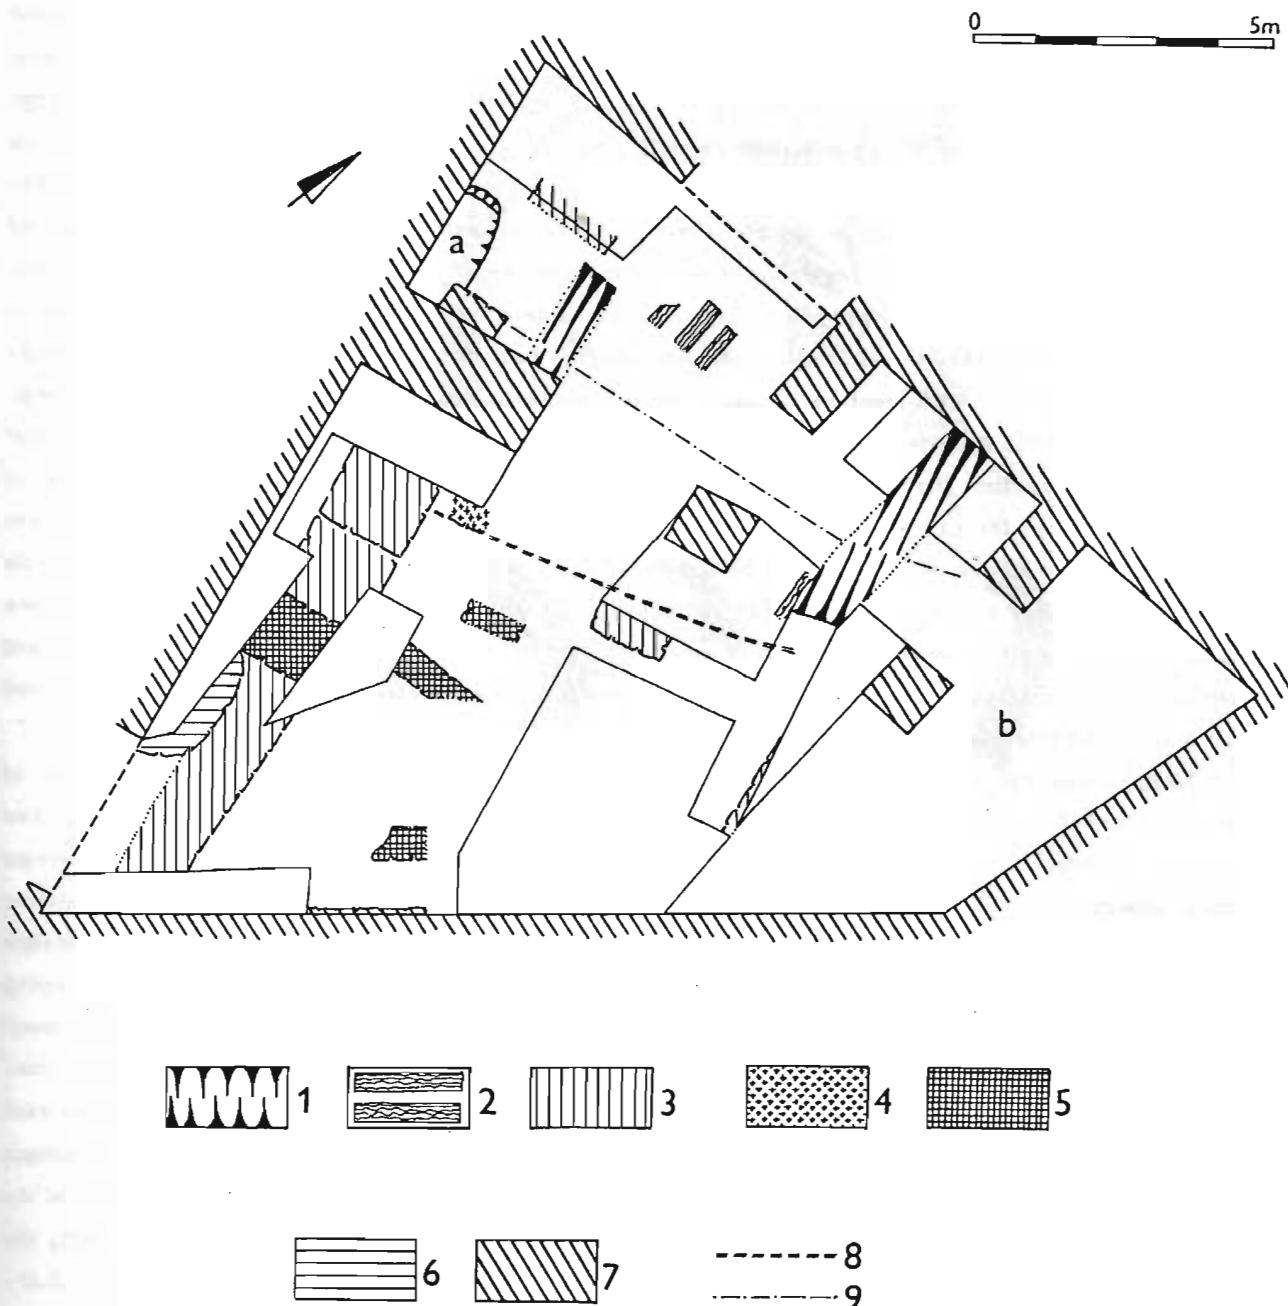
Obr. 2. Malé nádvoří - plán odkrytých archeologických situací. 1 - nejstarší příkop; 2 - valové opevnění, zbytky dřevěných rámů; 3 - gotická zdiva; 4 - valové opevnění, čelní kamenná plenta; 5 - renesanční zdiva; 6 - barokní zdiva; 7 - stojící zástavba; 8 - rekonstrukce průběhu čelní kamenné plenty nejstaršího valu; 9 - rekonstruovaný průběh dna příkopu: a - odpadní jáma s renesančními kachly /obr. 7/, b - prostor vytěžený bez dozoru v r. 1970. Kresba J. Frolík. - The small court - plan of the archaeological situations unearthed. 1 - the earliest ditch; 2 - rampart fortification, remains of timbers; 3 - Gothic-period masonry remains; 4 - rampart fortification, front revetment of stone; 5 - Renaissance-period masonry fragments; 6 - Baroque-period masonry fragments; 7 - the buildings in existence; 8 - reconstruction of the outline of the front revetment of stone of the earliest rampart; 9 - reconstructed outline of the-ditch bottom; a - a refuse pit with Renaissance-period stove tiles /Fig. 7/, b - area emptied without archaeological monitoring in 1970. Drawn by J. Frolík.

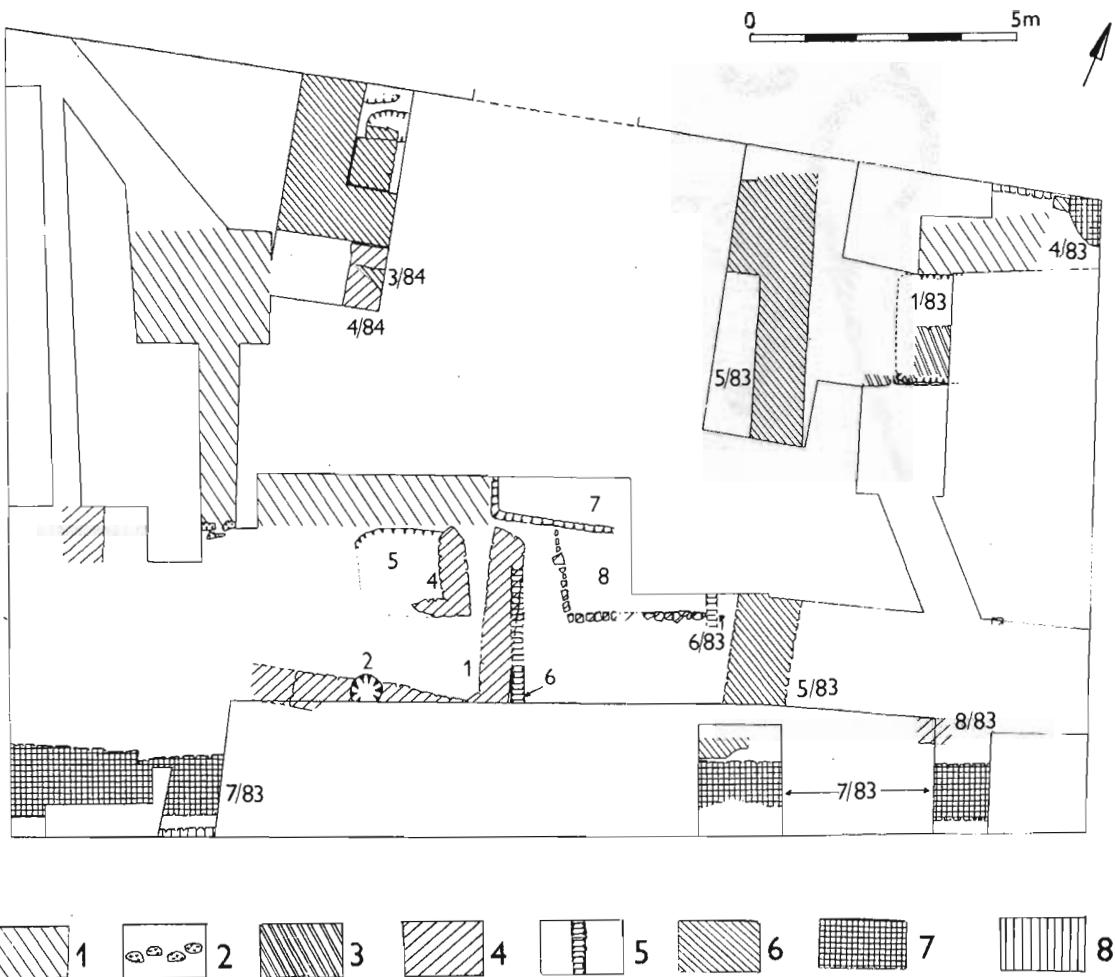
Obr. 5. Velké nádvoří - plán odkrytých archeologických situací. 1 - zachycený rozsah destrukce valového opevnění; 2 - destrukce čelní plenty /?/ valu; 3 - mladší plenta valu z opukových kvádrů; 4 - objekty 13. století; 5 - stavby a objekty 14. století; 6 - gotická zástavba; 7 - přestavba 1546-1554; 8 - stojící zdiva renesančního stáří. Kresba J. Frolík. - The great court - plan of the archaeological situations unearthed. 1 - area in which the rampart destruction has been documented; 2 - destruction of the front revetment /?/ of the rampart; 3 - the later front revetment of the rampart built of dressed stones of the local chalky limestone /"opuka"/; 4 - structures and features of the 13th century; 5 - structures and features of the 14th century; 6 - Gothic building layout; 7 - the 1546-1554 rebuilding; 8 - masonry of the Renaissance period in existence now. Drawn by J. Frolík.
