CASTRUM PRAGENSE 1 - 1988

CASTRUM PRAGENSE

O B S A H - C O N T E N T S

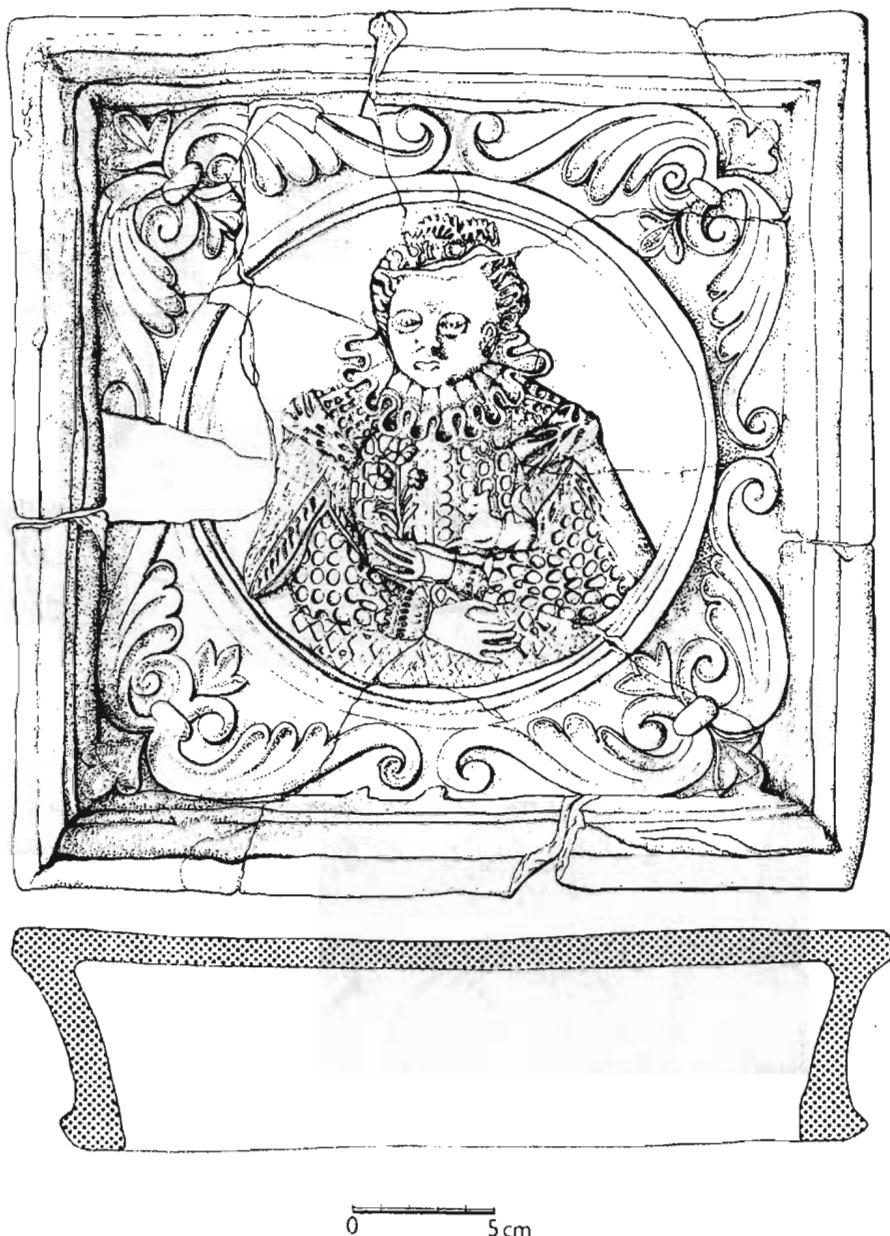
Obr. 8. Kachel z barokní zazdívky. Kresba H. Dočekalová. - A stove tile from a Baroque-period wall.
Drawn by H. Dočekalová.

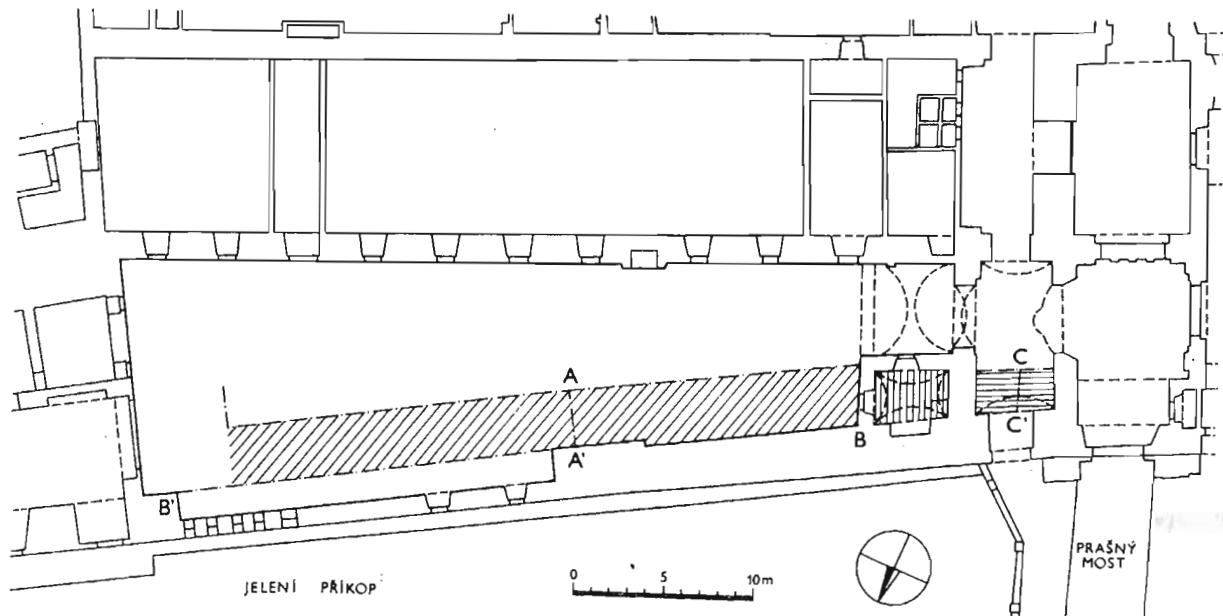
Obr. 1. Pražský hrad - Slévárenský dvůr, celková situace. - Prague Castle, Foundry court, general situation. Kresby obr. 1-4 V. Richterová; Figs. 1-4 drawn by V. Richterová.

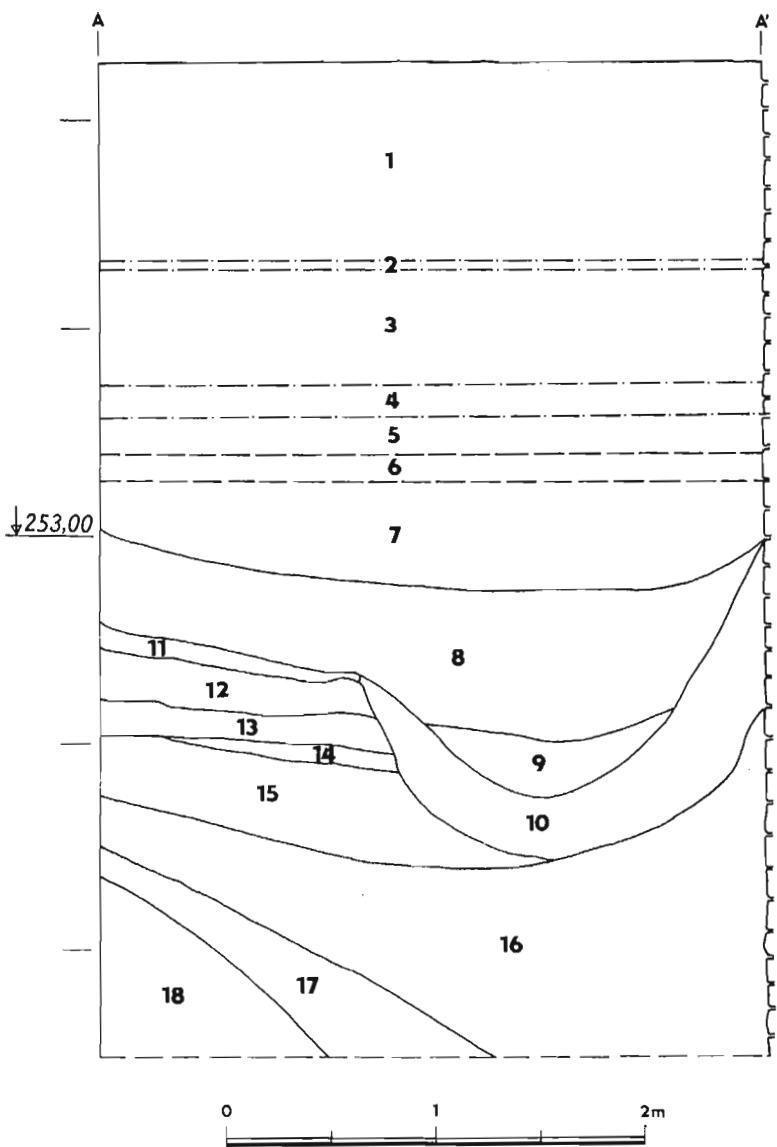
Cit. 4. Pražský hrad - Slevárenský dvůr, řez A-A'. Vrstvy 1 - 6 zakresleny pouze schematicky až po jejich odtěžení. 1 - recentní navážky 18.-19. stol. s inž. síťemi; 2 - šedočerná hlinitá; 3 - spáleniště s kameny, mazanicí, maltou, cihlami, promísené s šedouhlínou; 4 - šedá jílovitá s kameny; 5 - žlutý písek s úlomky pískovců; 6 - černošedá hlinitojílovitá se zbytky dřeva; 7 - bouračka s opukovými kameny; 8 - tvrdý žlutý jíl s opukovými kameny; 9 - bělošedá maltovina s cihlovou drtí a kameny; 10 - jemný žlutý písek s úlomky pískovce; 11 - bělavá maltovina; 12 - šedá hlinitopísčitá s maltou a kameny; 13 - šedá písčitá; 14 - hnědočerná hlinitojílovitá; 15 - hnědočerná hlinitojílovitá s polohami šedého písku, maltou a kameny; 16 - hnědá hlinitojílovitá s kameny a maltou; 17 - černá hlinitojílovitá s kameny a maltou; 18 - charakter jako předchozí, s větším podílem bělavé malty. - Prague Castle, Foundry court, section A-A'. Layers 1-6 only sketched after their removal. 1 - sub-recent /18th - 19th-century/ levellings with supply lines; 2 - grey-black clayey; 3 - a burnt layer with stones, fired pieces of clay daub, mortar, bricks mixed with grey clay; 4 - grey loamy with stones; 5 - yellow sand with sandstone fragments; 6 - black-grey clayey to loamy with wood remains; 7 - building débris with white limestone /"opuka"/ stones; 8 - compact yellow loam with "opuka" stones; 9 - white-grey mortar-like substance with crushed brick and stones; 10 - fine yellow sand with sandstone fragments; 11 - whitish mortar-like substance; 12 - grey clayey-sandy with mortar and stones; 13 - grey sandy; 14 - brown-black clayey-loamy; 15 - brown-black clayey-loamy with areas of grey sand, mortar and stones; 16 - brown clayey-loamy with stones and mortar; 17 - black clayey-loamy with stones and mortar; 18 - as the preceding layer, more whitish mortar.

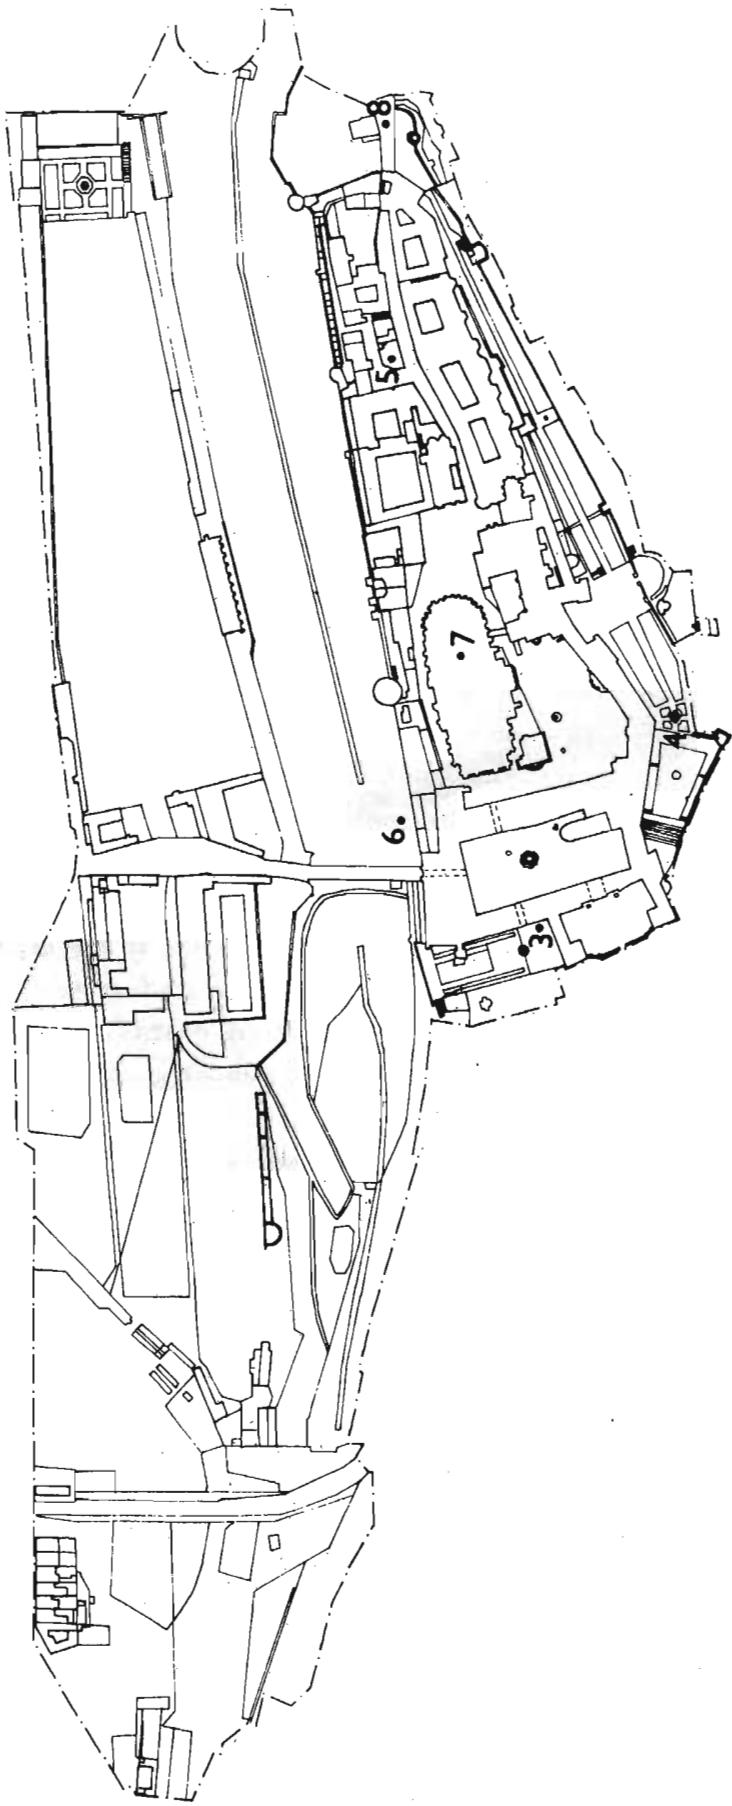
Obr. 1. Pražský hrad, celkový plán areálu s vyznačením jednotlivých drobných záchranných výzkumů / čísla v plánu souhlasí s pořadovými čísly jednotlivých výzkumů v textu/. - Prague Castle. General plan of the area with all of the minor rescue actions plotted on /plan numbers follow site numbers in the text/.
Kresba - drawn by J. Žegklitz, V. Richterová.

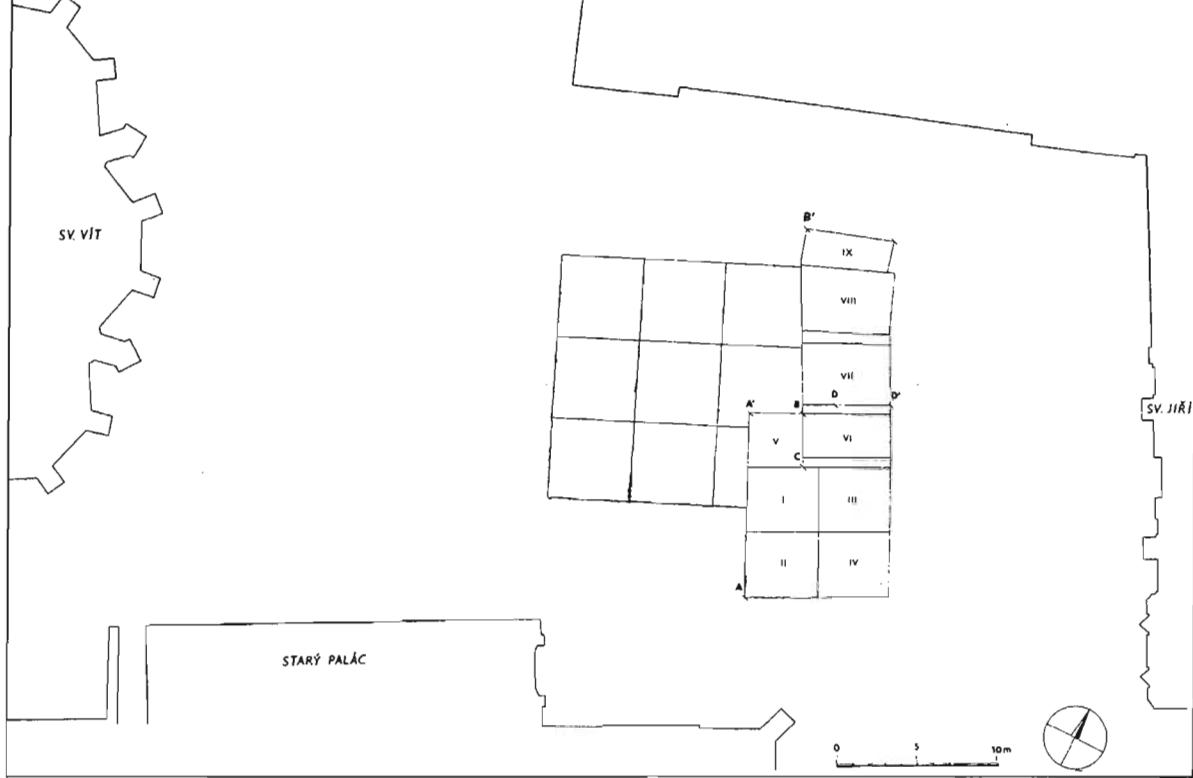
Obr. 1. Pražský hrad - Jiřské náměstí, celková situace. - Prague Castle - St. George's square, general situation. Kresba - drawn by V.Richterová, J.Žegklitz.

The earliest stratum is constituted by features, the traces of which were sunk into the bedrock /Fig. 3/.

Feature No. 29 and post-holes 31-33, 58, 60, 61 and 66 may be interpreted as remains of ^{RESIDENTIAL} habitational buildings. No detailed information~~s~~^{is} available on the building which left Feature 29 as no more than

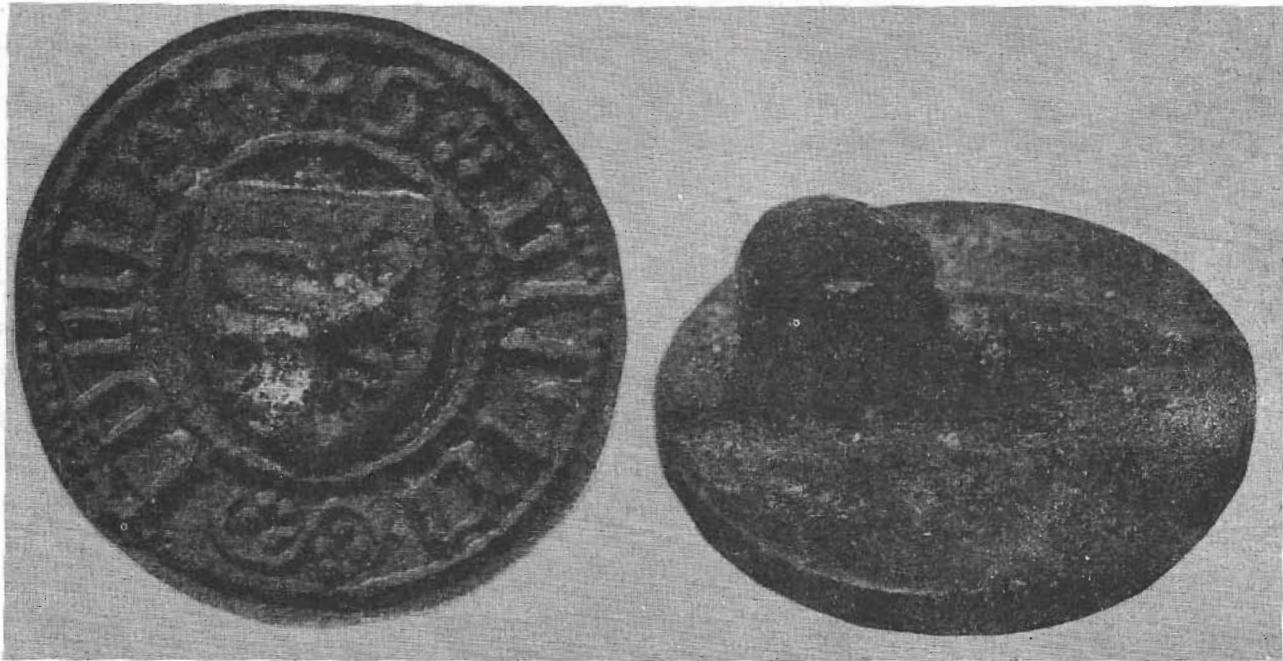
Obr. 1. Celkový pohled na typář od zadu.
- General view of the seal matrix from behind.

Obr. 2. Čelní strana typáře.
- Front side of the seal matrix.

Závěsné pečetidlo o průměru 25 mm a výšce 11,5 mm. Zadní stranu zpevňuje žebro opatřené závesným očkem. Relief vzniklý otiskem typáče je poměrně vysoký a dobře čitelný. Střed vyplňuje erb s letícím broukem roháčem. Opis S ♂ UL RICI ♂ FOMPER + lemuje z obou stran perlovec. Opis je proveden v gotické minuskule, čtení bez problémů.

Nález nebyl konzervován, jeho zachování /jak bývá u materiálu z klenebních zásypů běžné/ je velmi dobré. Pouze ve vlastním erbu v oblasti nožiček roháče jsou pozorovatelné lokálně nazelenalé korozní nárusty. Barva celého pečetidla kolísá od černohnědé k tmavě hnědé, lokálně lze pozorovat načervenalá místa. Tento stav neumožňuje určit kov, z něhož je pečetidlo vyrobeno, se značnou dávkou pravděpodobnosti je možno předpokládat bronz nebo měď.

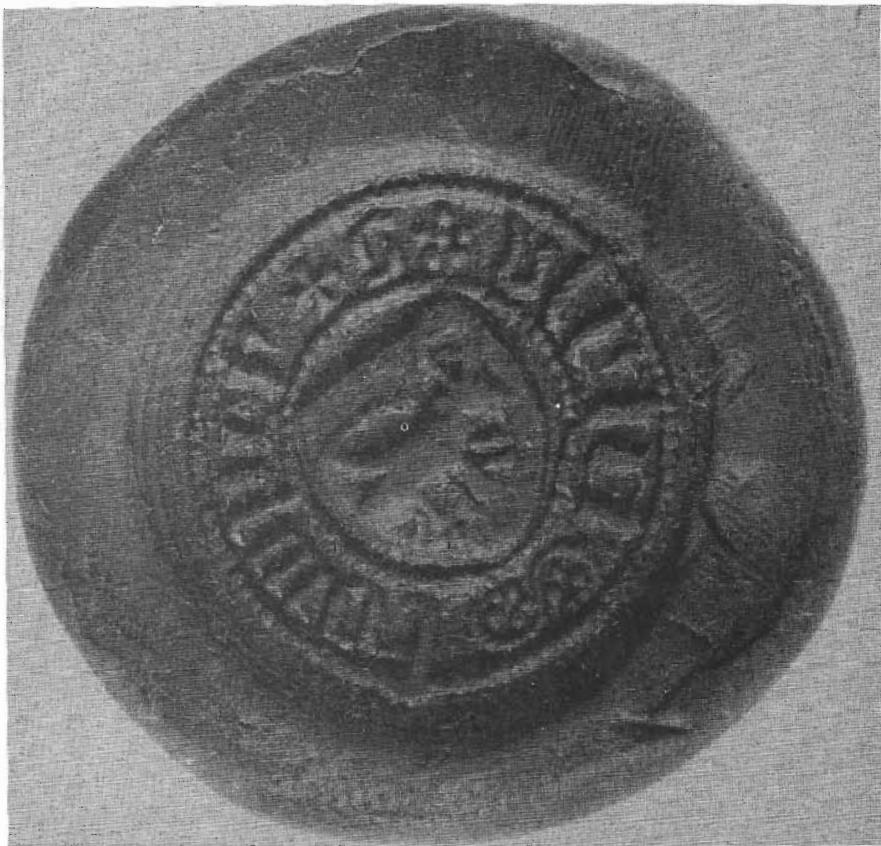
Obr. 3. Otisk typáře provedený do plasteliny.
- Impression of the seal matrix in plastic clay.

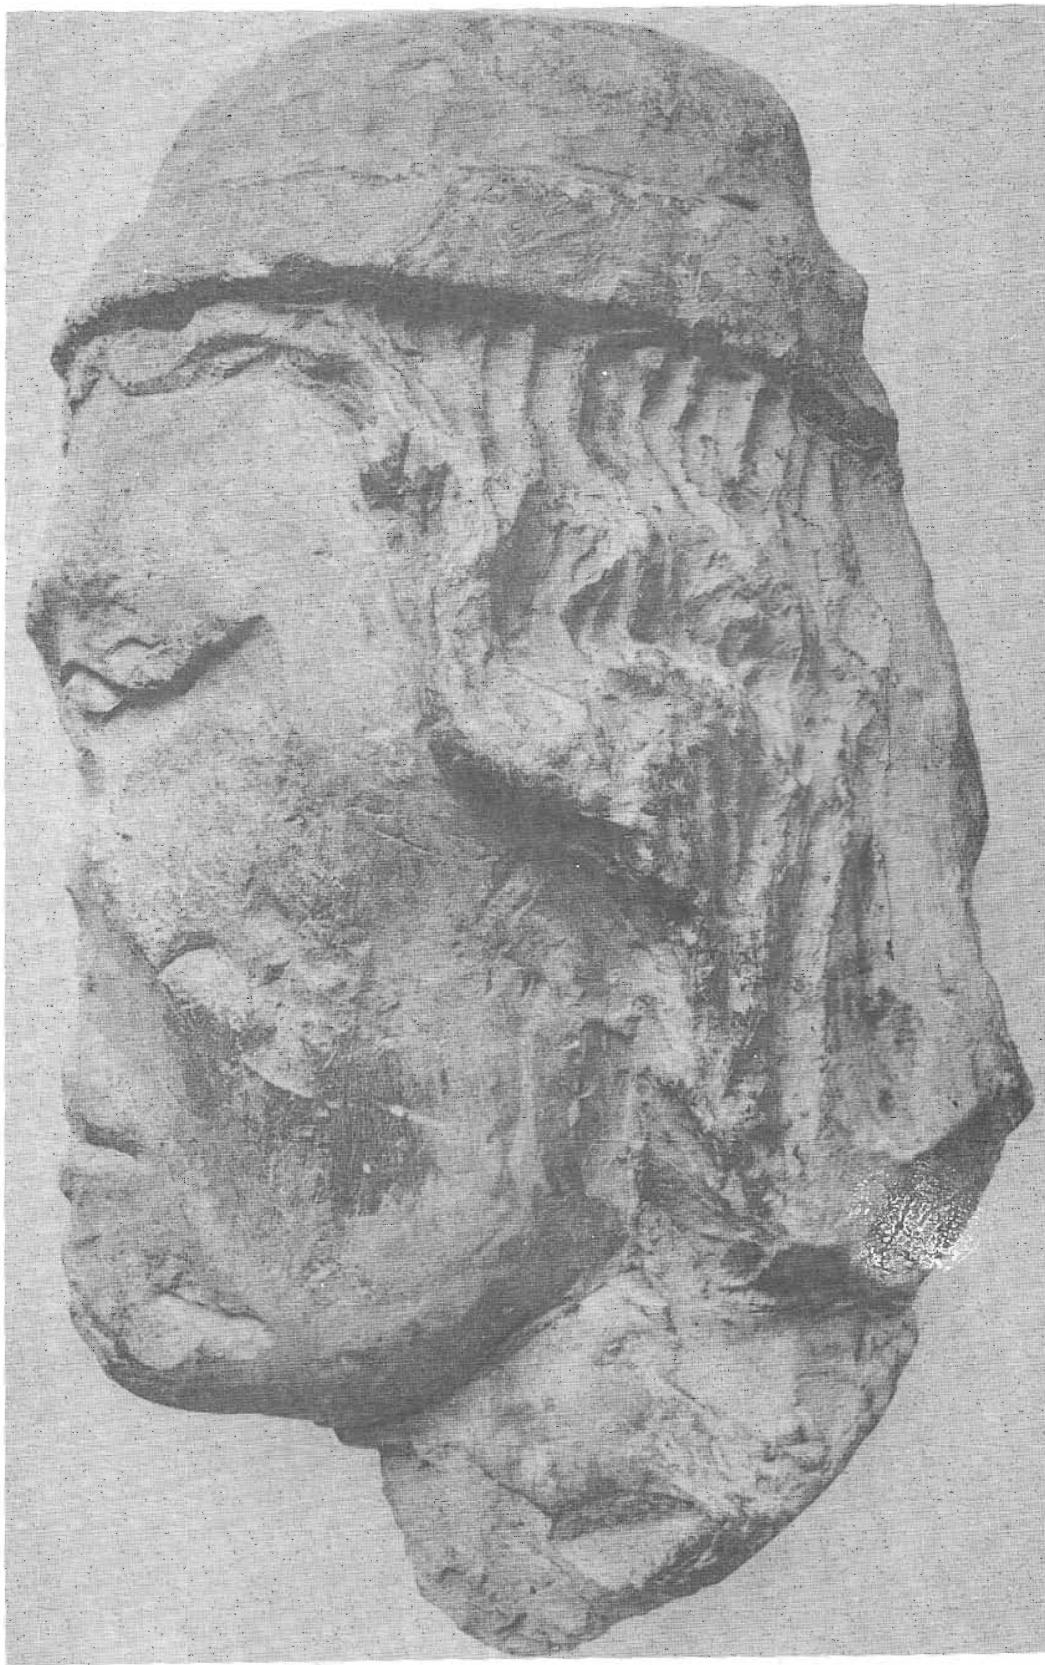
Obr. 3. Praha - Hrad, bazilika sv. Víta. Raně gotický reliéfní fragment mužské hlavy /sv. Václav?/. Po-hled z boku. Foto H. Jílková. - Prague Castle, St. Guy's basilical church. Early Gothic carving of a male head /St. Venceslas?/. Side view. Photo by H. Jílková.

A fragment of an "opuka"-stone carving of a male head found in 1924 during building activities in St. Guy's cathedral the whereabouts of which have been unknown for some time has now been identified in materials left by the late Dr. I. Borkovský. This is probably the only surviving fragment of early Gothic carvings which once decorated the interior /?/ of St. Guy's basilical church. J. Cibulka has identified the depicted personage as St. Venceslas and dated the fragment into the 13th century.

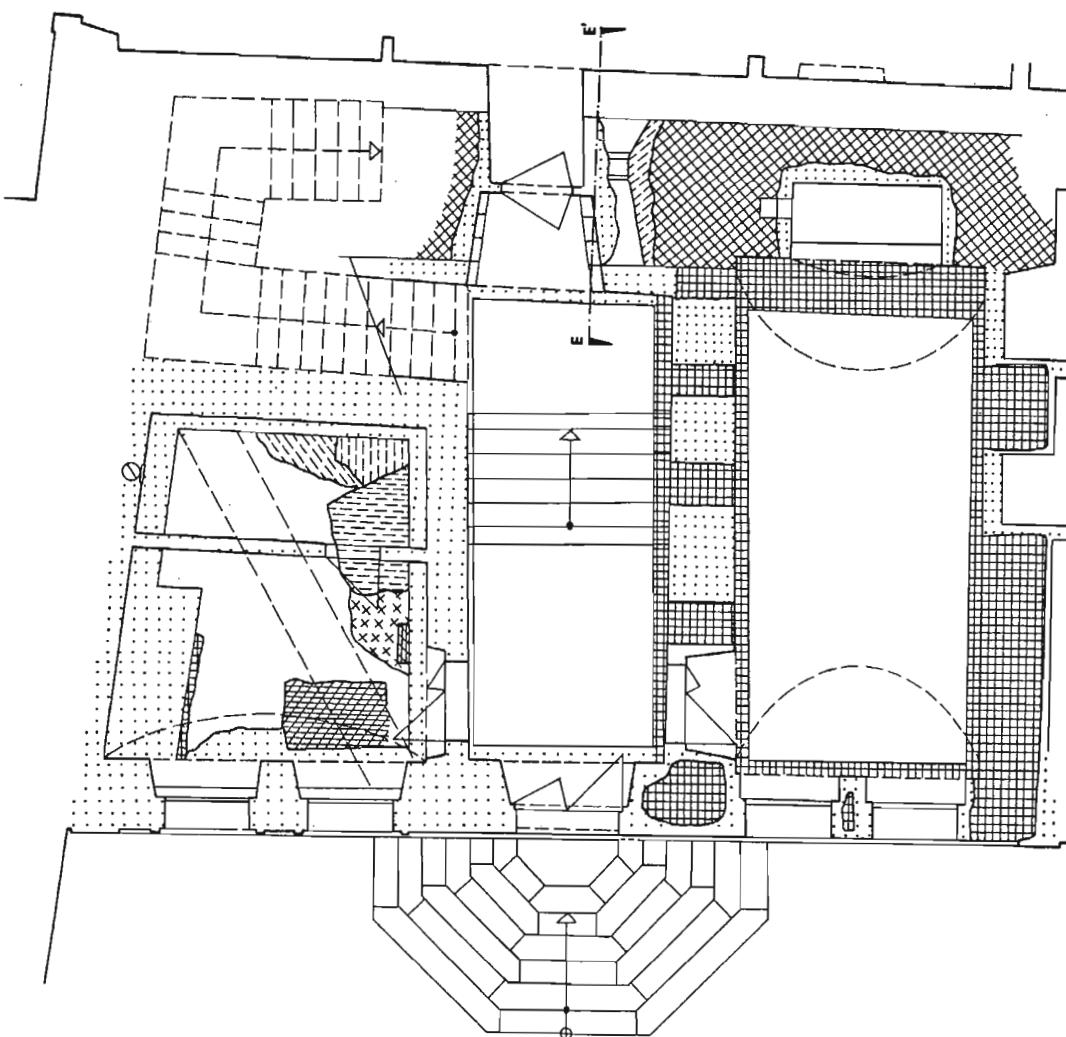
Obr. 1. Praha hrad, čp. 40. Situace přízemí. 1 - románské zdivo, 2 - gotické zdivo, 3 - renesanční zdivo, 4 - opukové nepravidelné zdivo s červenou písčitou maltou, 5 - opukové zdivo s cihlami, 6 - zdivo z lomové opuky s jednou řádkou kvádříků, 7 - zlomky opuky a cihel zalité maltou, 8 - zdivo z opukových kvádrů a cihel, 9 - opukové kvádříky, 10 - zdivo z dostavby J. Mockera. Podklad podle zaměření SÚRPMO, nově zjištěné skutečnosti doměřeny V. Procházkou a autorem. Kresba V. Richterová. - Prague Castle, No. 40, ground floor. 1 - Romanesque masonry, 2 - Gothic masonry, 3 - Renaissance masonry, 4 - white-limestone /"opuka"/ irregular masonry with red sandy mortar, 5 - "opuka" masonry with bricks, 6 - "opuka"-rubble masonry with a single course of trimmed stones, 7 - "opuka" and brick fragments poured over with mortar, 8 - ashlar masonry of "opuka" stones and bricks, 9 - trimmed "opuka" stones, 10 - masonry of the Josef Mocke phase. Based on the SÚRPMO survey with new facts plotted by V. Procházka and the author. Drawn by V. Richterová.

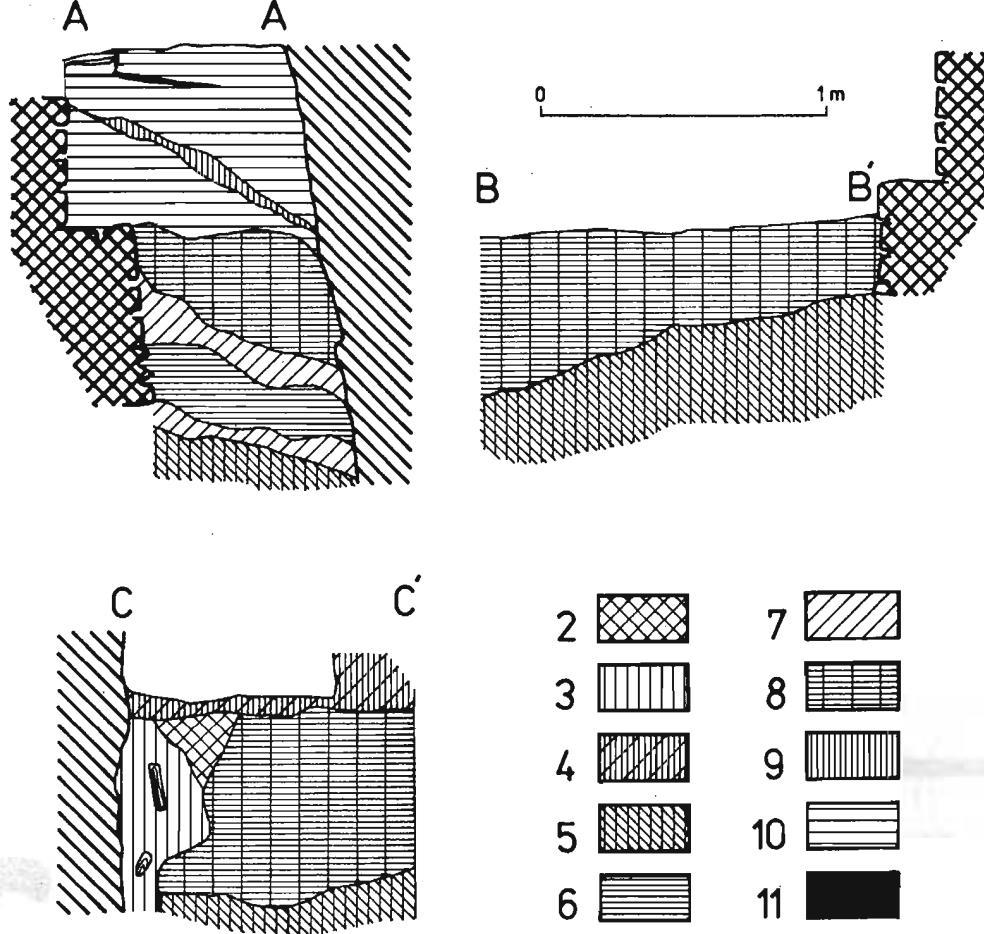
Obr. 9. Praha hrad, čp. 40. 1. místnost, sonda I, profily A, B, C. Silně křížkována starší zeď z 1. poloviny 13. století, šikmo řafováno zdivo novověkého kanálu. 2 - jemný šedý jíl, 3 - tmavě šedá sypká, 4 - zbytek podlahy kanálu, 5 - opuková drť, 6 - světle šedý jíl, 7 - černá jemně jílovitá, 8 - kamenitý hnědavý jíl, 9 - malta, 10 - šedá hlinito-jílovitá, 11 - tmavě hnědá. Kresba J. Durdíková. - Prague Castle, No. 40. First room, Sounding 1, sections A, B, C. Thick crossed lines: earlier wall dating c. 1200-1250, oblique lines: masonry of the post-Mediaeval sewage line. 2 - fine grey loam, 3 - dark grey incoherent, 4 - fragment of a canal floor, 5 - crushed "opuka" stone, 6 - light grey loam, 7 - black, fine loamy, 8 - stony brownish loam, 9 - mortar, 10 - grey, clayey-loamy, 11 - dark brown. Drawn by J. Durdíková.

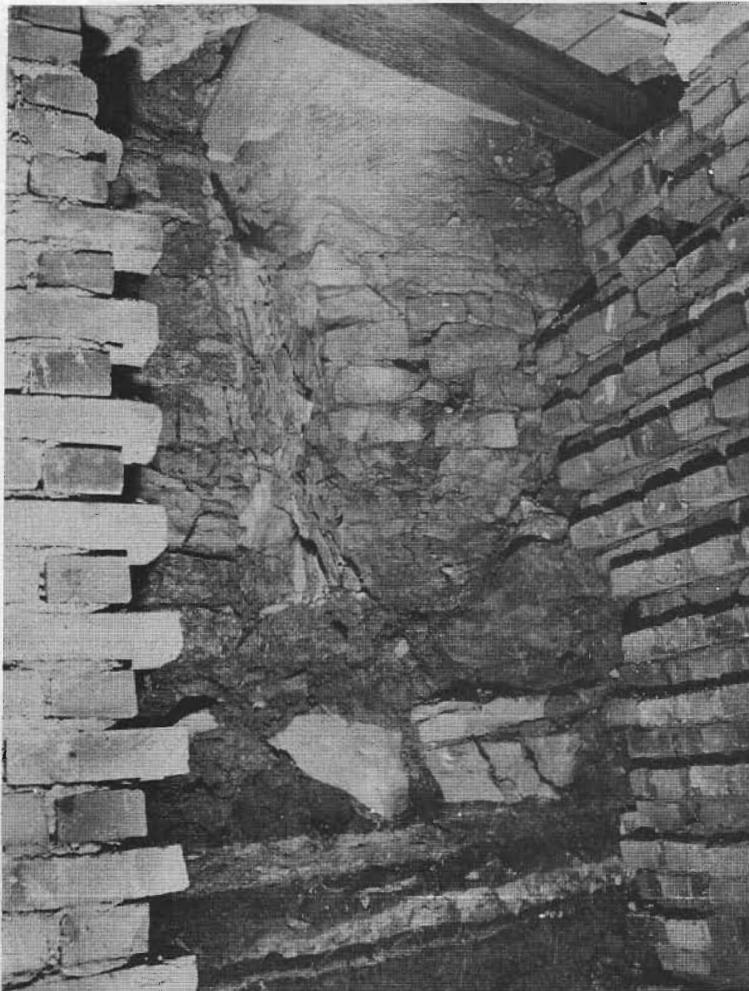
Obr. 20. Praha hrad, čp. 40. 2. místnost. Raněgotická zeď s otlučeným architektonickým článkem. Foto H. Toušková. - Prague Castle, No. 40. Second room. Early Gothic wall with a battered architectural detail. Photo by H. Toušková.

K závažnému nálezu došlo při podezdívání východní stěny místnosti. Byl zde odkryt líc z nepravidelného kvádrového zdiva s pozůstatkem od sedané přípory či portálu /obr. 20/. Na tento nález byli pracovníci Archeologického ústavu upozorněni až v době, kdy byl již překrýván novou zdí. Vzhledem ke komplikovaným statickým poměrům nebylo možno práce přerušit a z tohoto důvodu je i zakreslení této zdi do celkového plánu pouze přibližné, zaměření a ovzorkování složitějšího zvrstvení pod ní nebylo rovněž možné. Inter-

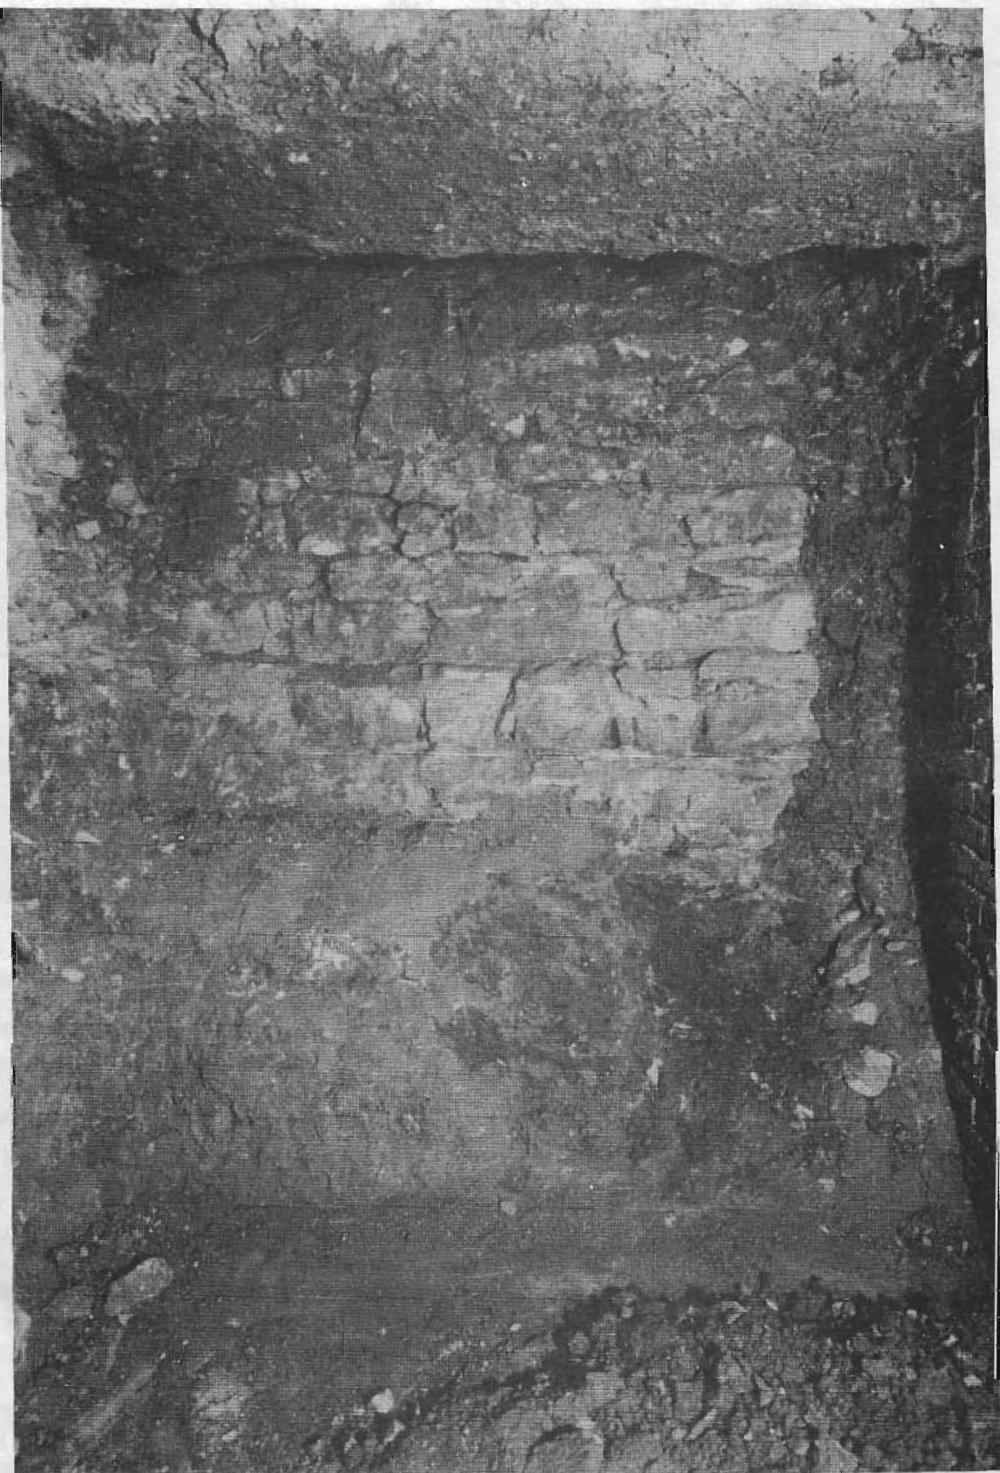
Obr. 1. Praha Hrad, Plečníkova lávka.
Celkový pohled na vnitřní líc odkryté zdi.
Foto K. Vlček. - Prague Castle, the
Plečník bridge. A general view of the
inner face of the unearthed fragment of
masonry. Photo by K. Vlček.

Odkryté zdivo souvisí nejspíše s renesanční či barokní úpravou hrany Jeleního příkopu; nalezenou zeď lze nejspíše interpretovat jako tarasní. Na všech běžně dostupných historických plánech Pražského hradu takovouto konstrukci, zjevně pro její pomocný charakter nenalézáme. Pouze na Langweilově modelu, vzniklém v letech 1826 - 1834, sleduje severní frontu bývalé rudolfské konírny šikmá rampa, umož-
