# Ochranná pásma vodárenské nádrže Slušovice

# Vodárenská nádrž Slušovice

# Vodárenská nádrž SLUŠOVICE – její povodí a účel

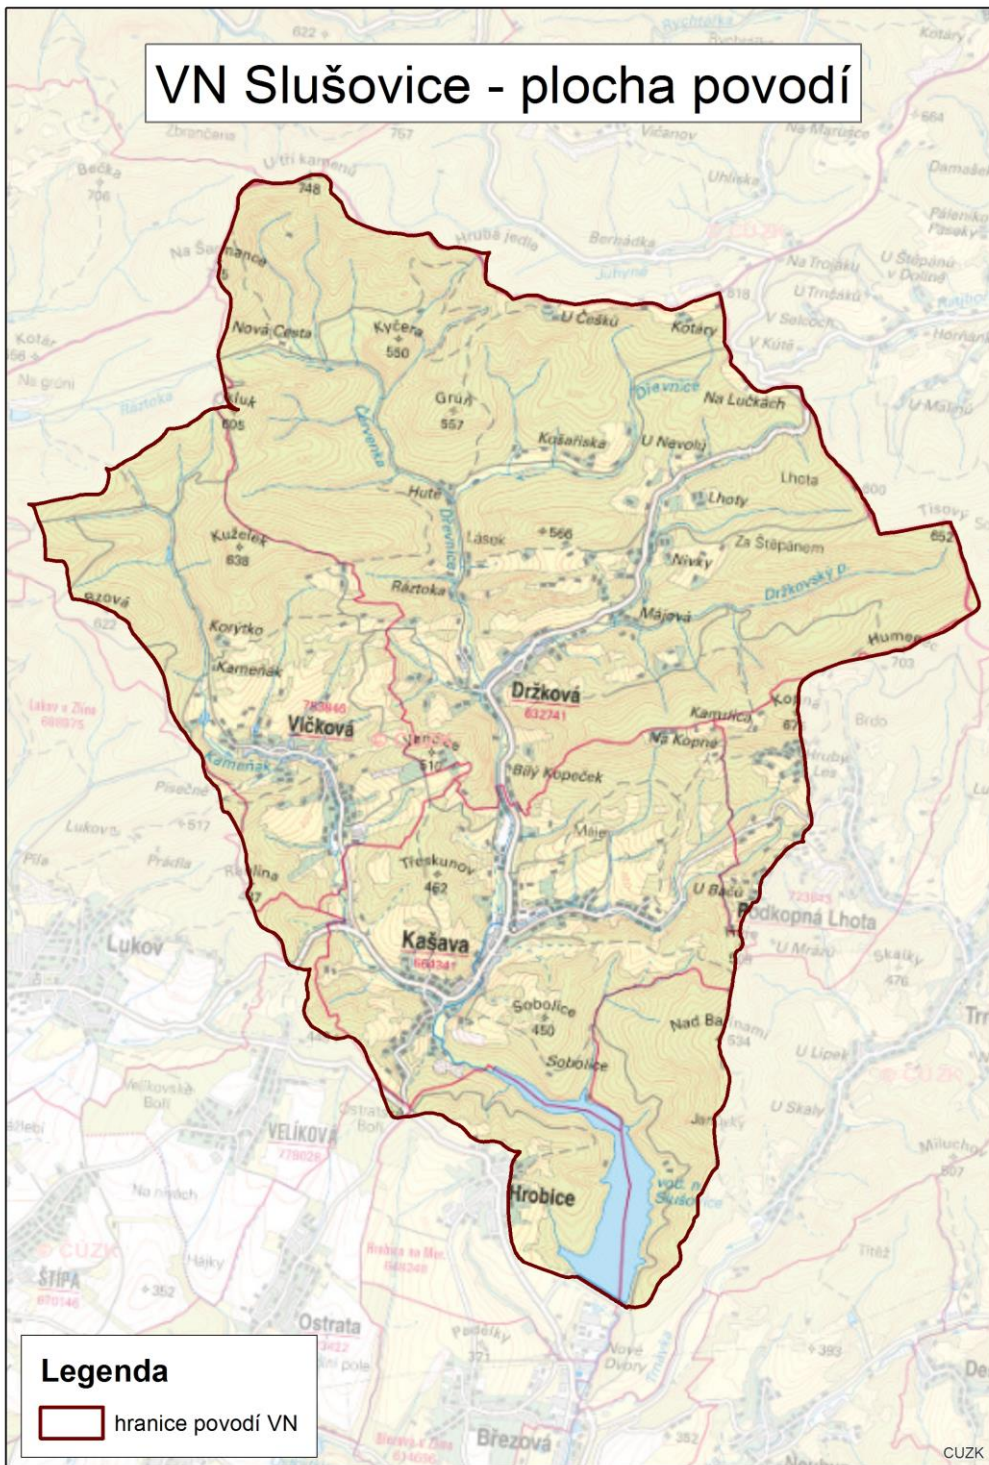
## VN Slušovice - plocha povodí

# Plocha povodí: 42,4 km<sup>2</sup>

Povodí v bezprostředním okolí nádrže je převážně tvořeno přírodním parkem Hostýnské vrchy, který byl vyhlášen v roce 1995 s návazností na v roce 1989 vyhlášenou oblast klidu. Park s celkovou rozlohou 98 km<sup>2</sup> pokrývá celé spádové území VN Slušovice.

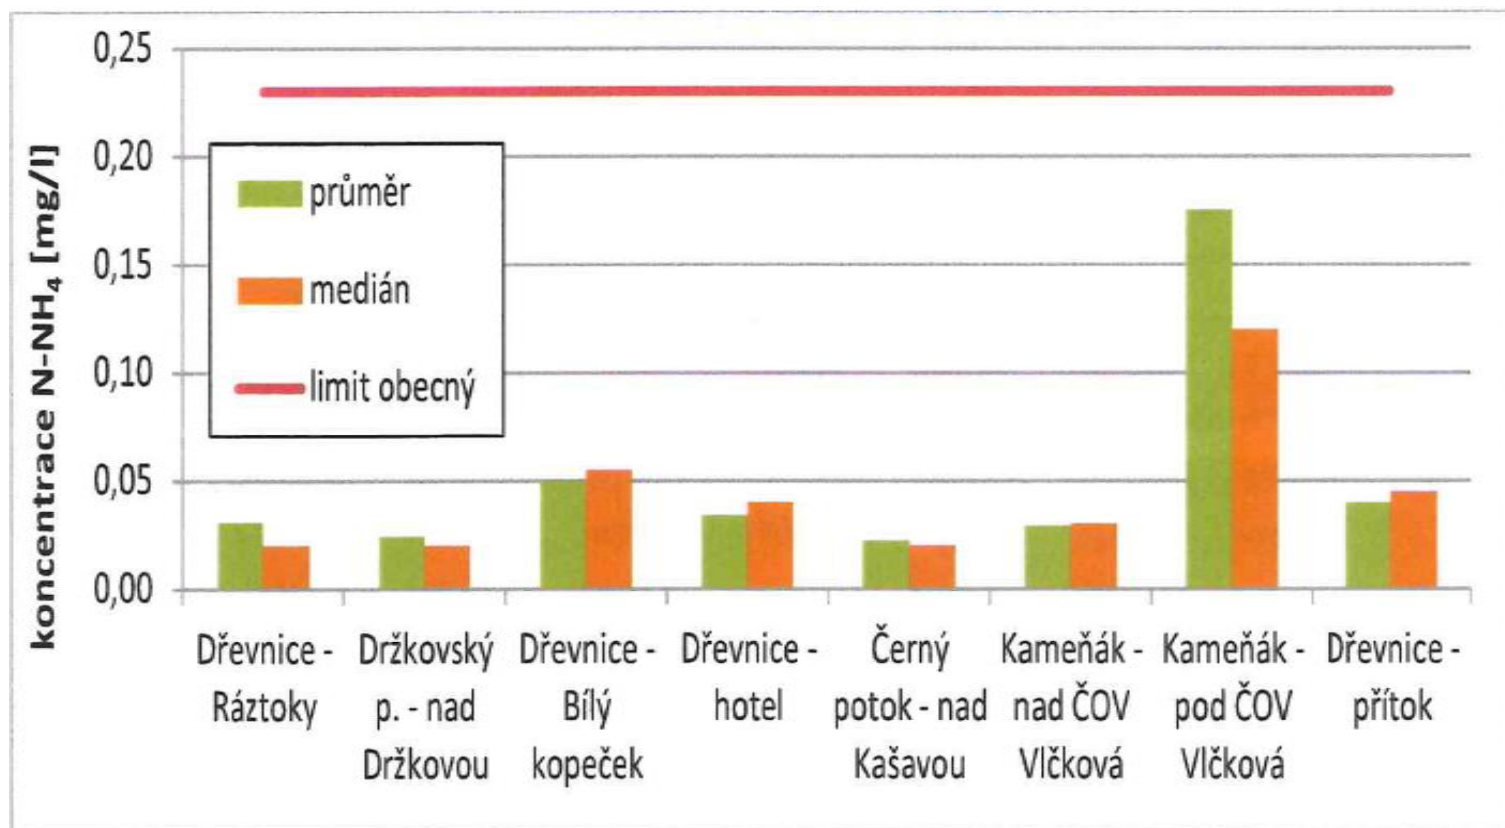
# Výsledky: N-NH<sub>4</sub>

Parametr N-NH<sub>4</sub> je opět nejvyšší pod ČOV Vlčková, ostatní profily mají koncentrace velmi nízké. Tato látka se za příznivých podmínek rychle transformuje.

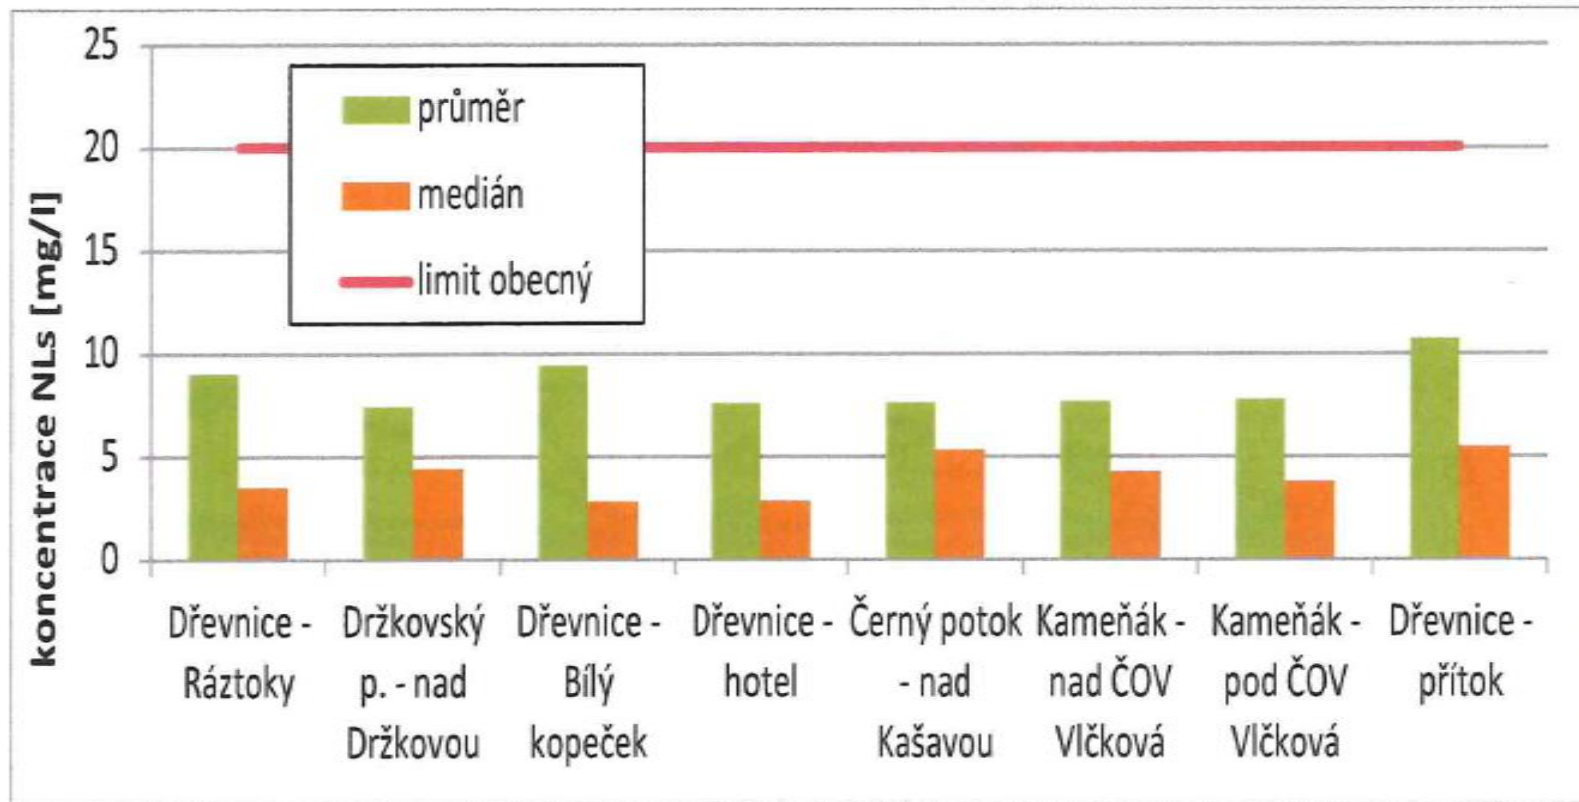
# Výsledky: NL

Koncentrace NL jsou na všech profilech nízké s rezervou splňují limit NV.
