Role Povodí Labe a ochrana vodárenské nádrže Vrchlice v praxi

Kutná Hora
1. listopadu 2023

Luděk REDERER
Povodí Labe, státní podnik

Základní informace o vodárenské nádrži Vrchlice

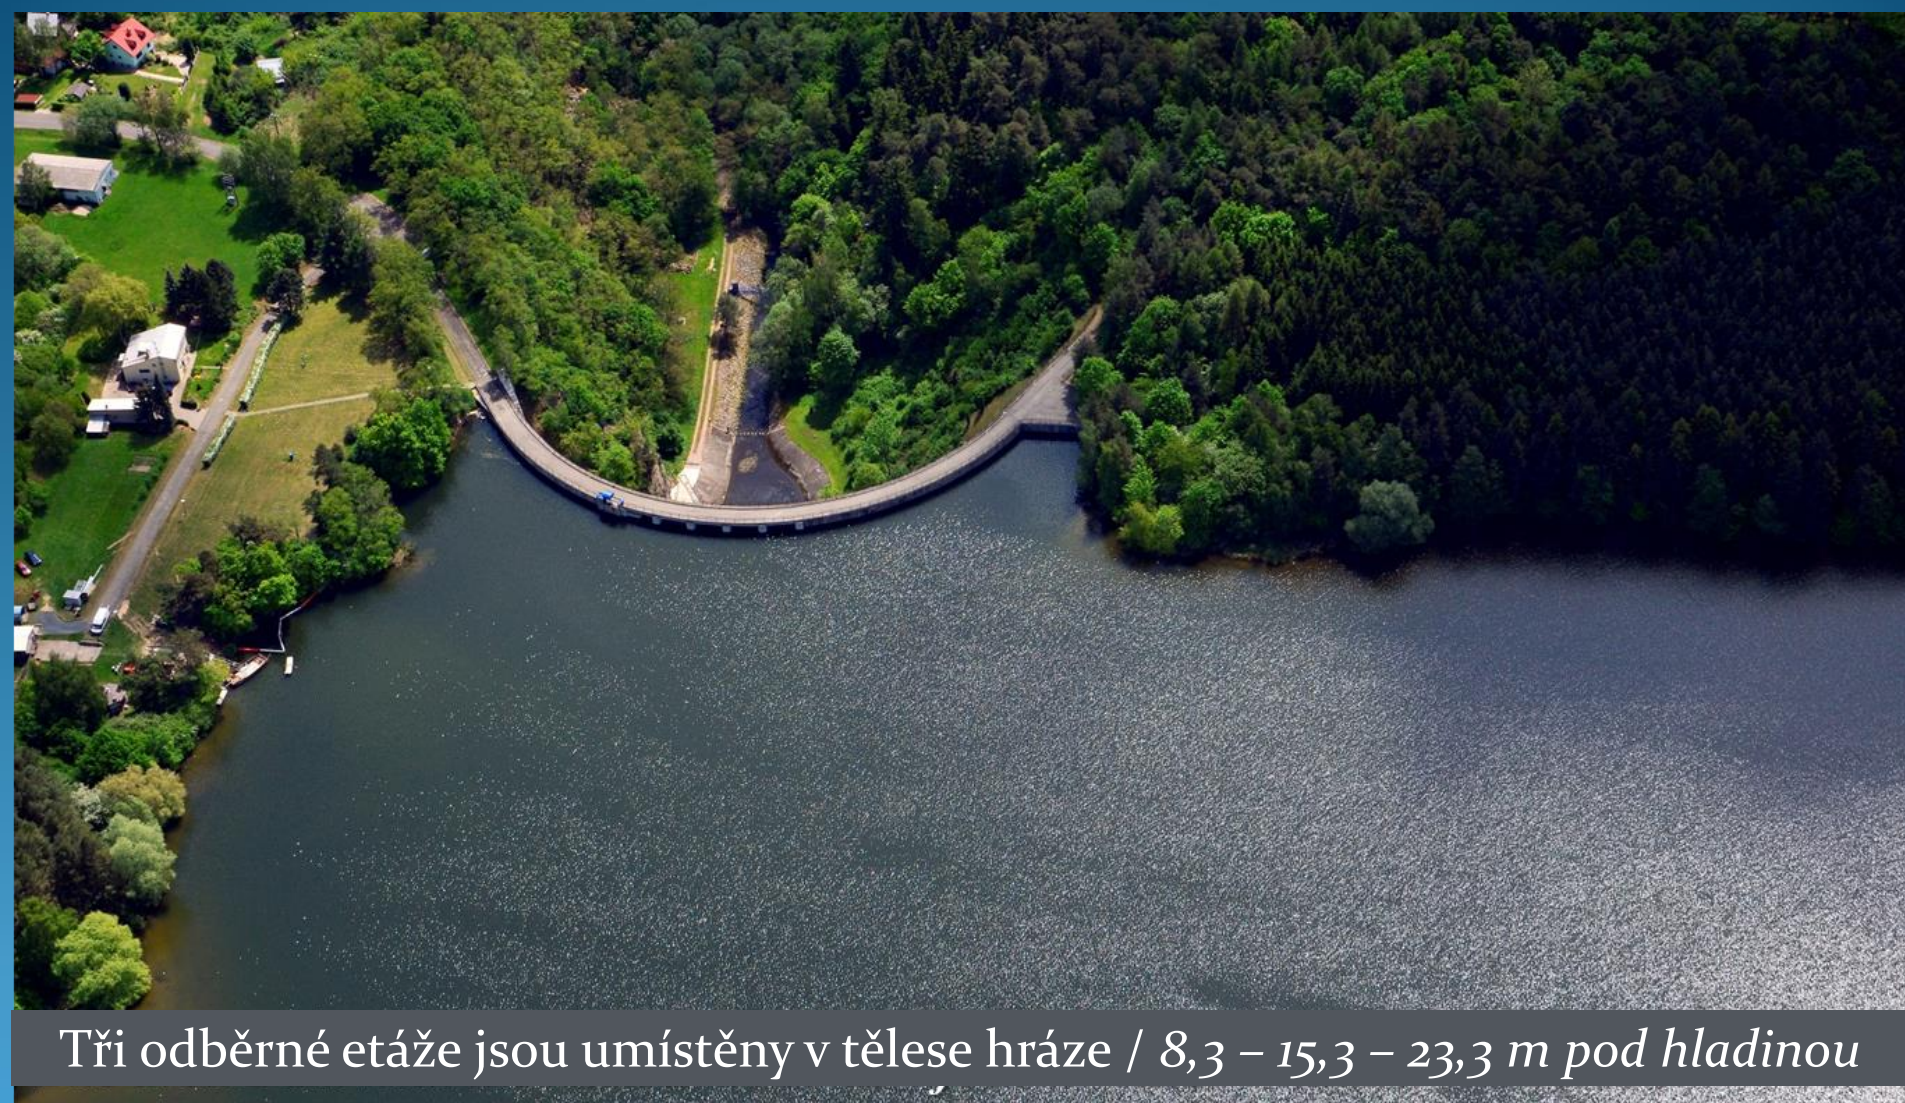
Klenbová hráz vodního díla Vrchlice – jediná v ČR

Tři odběrné etáže jsou umístěny v tělese hráze / 8,3 – 15,3 – 23,3 m pod hladinou

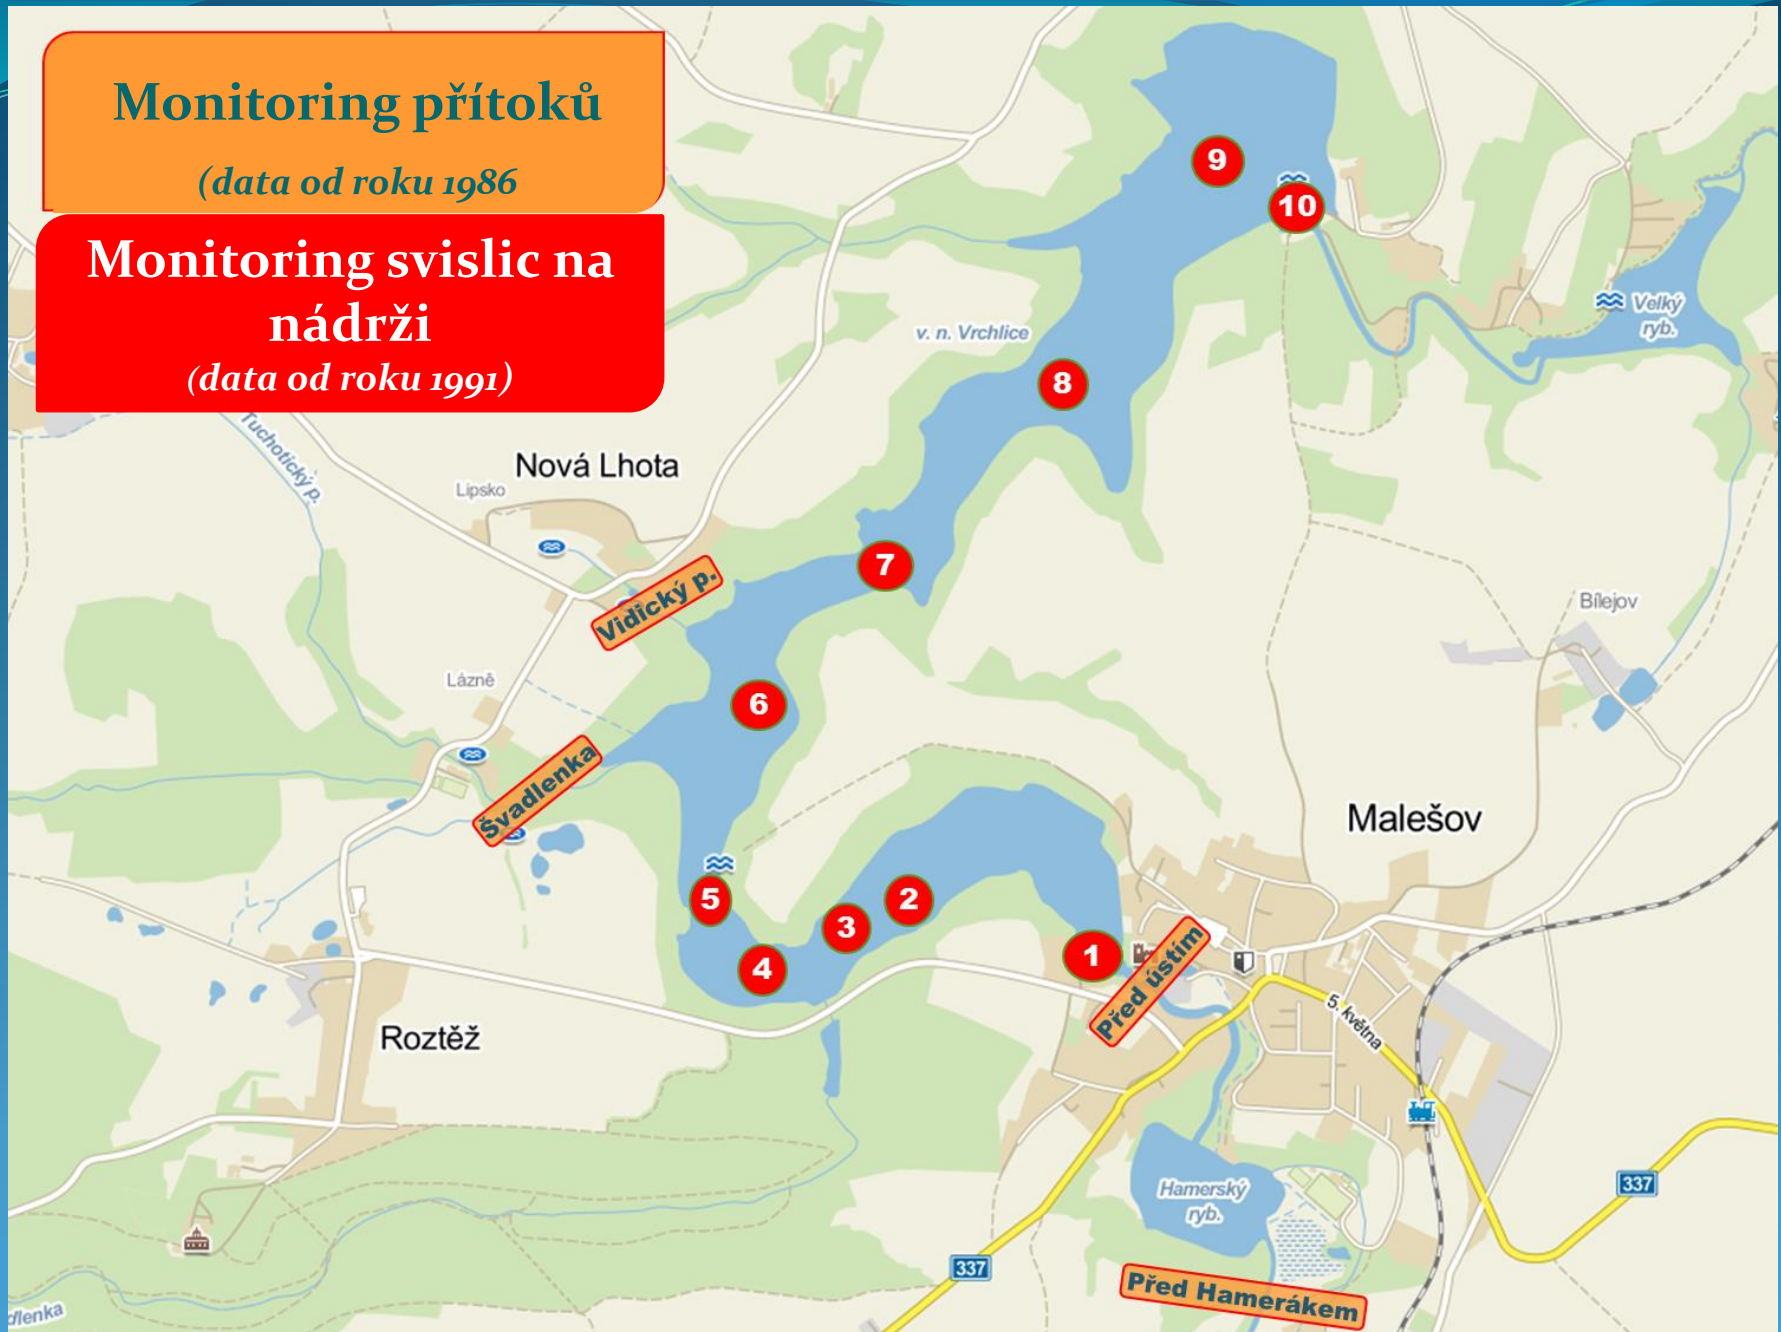
Monitoring na přítocích i vertikálách uvnitř nádrže

Monitoring přítoků

(data od roku 1986)

Monitoring svislic na nádrži

(data od roku 1991)

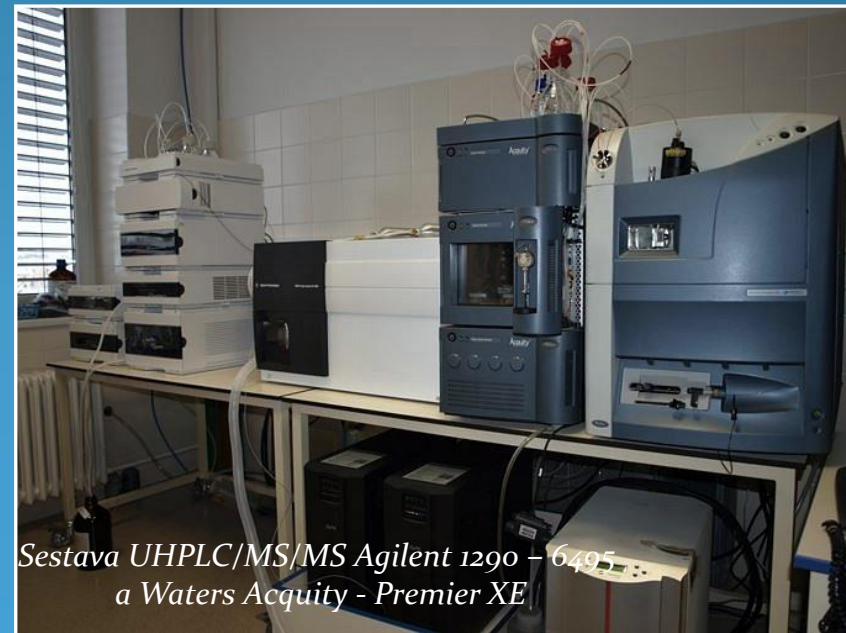
Sestava UHPLC/MS/MS Agilent 1290 – 6495
a Waters Acuity - Premier XE

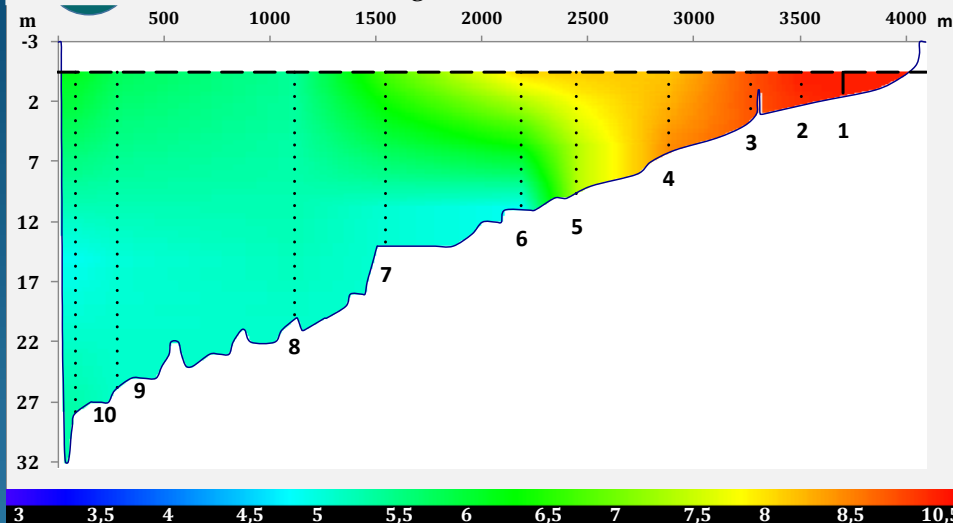
Distribuce organických látek (CHSK_{Mn}) ve vegetačním období

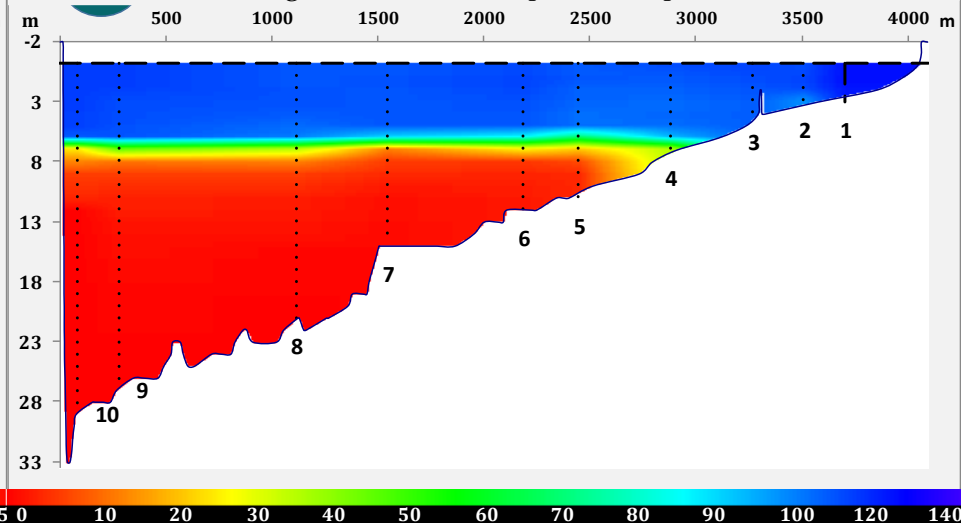
Kyslíkové poměry (%) ve vegetačním období v podélném profilu

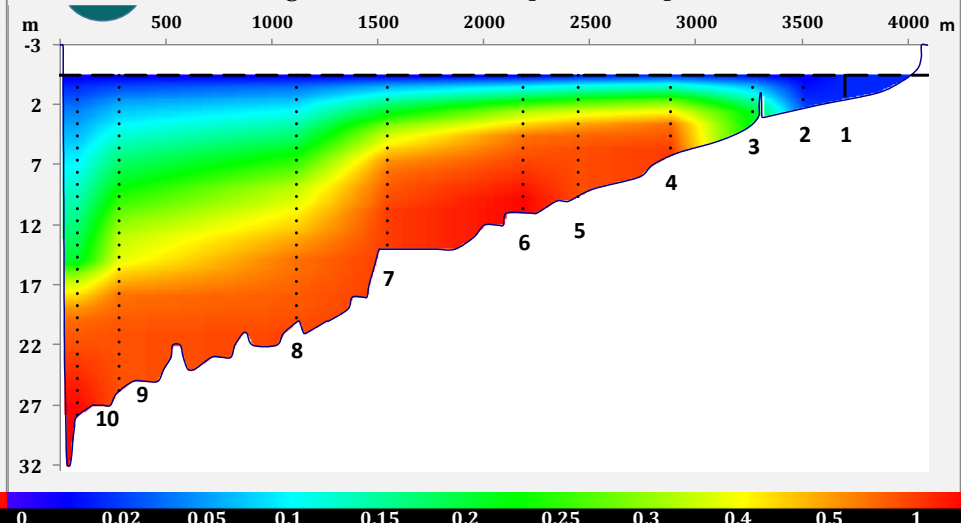
Vývoj koncentrace amoniaku (mg/l) ve vegetačním období v podélném profilu

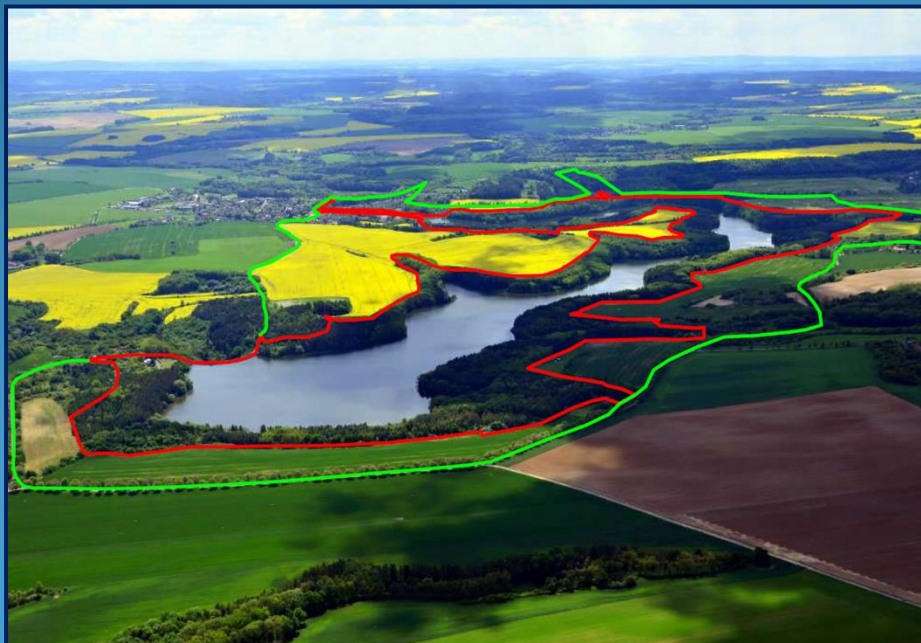
Ochranná pásma I. a II. stupně

Plocha OPVZ I. stupně – 174,1 ha

Plocha OPVZ II. stupně - 212,7 ha

Povodí vodárenského zdroje

Plocha povodí – 97,4 km²
