Poruchy a ochrana historických konstrukcí

Glosář degradace architektonických povrchových vrstev

Miloš Drdáký

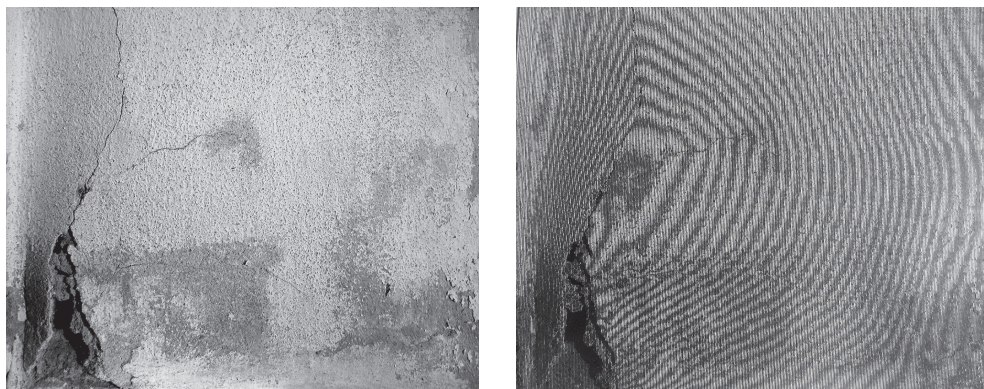
OBRÁZEK 54: Příklad moiré topografie deformované odtržené vápenné dvouvrstvé omítky. Porucha je kombinací boulení s desintegrací jádrové vrstvy a ztrátou materiálu ve zlomech. Boule se vyvíjela 35 let v interiéru na patním zdivu. Odlehlost vrstevnic je 1 mm (Foto M. Drdácý)

Boulení je deformace větší celistvé části povrchové vrstvy ve tvaru hladké boule nebo zlomeného střečovitého útvaru, vždy doprovázená lokální ztrátou soudržnosti s podkladem. Vzniká působením tlakových sil v rovině vrstvy (např. **obr. 54, 60**).

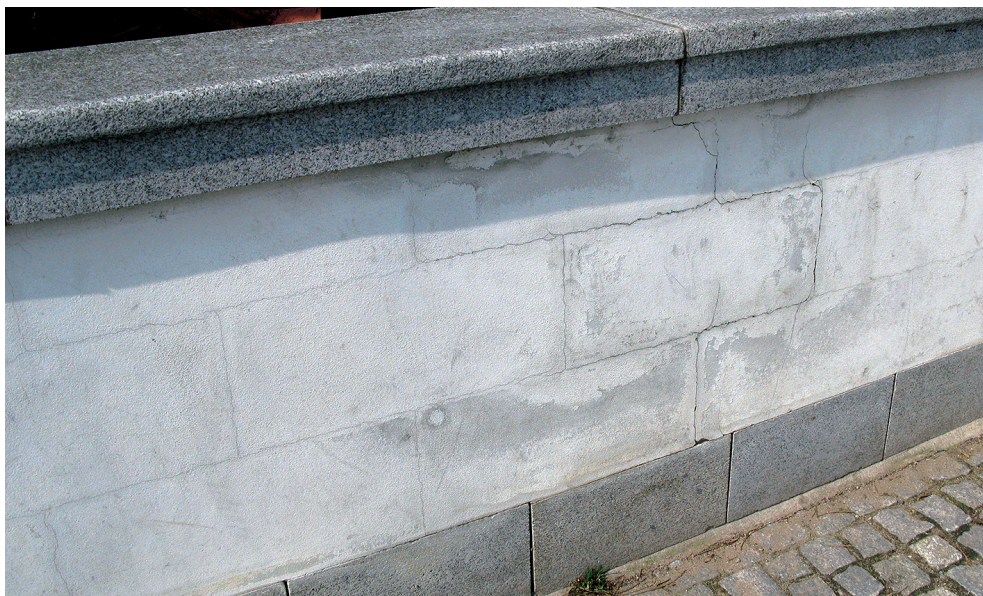
OBRÁZEK 55: Jemné trhliny jako výsledek dilatačních pohybů bloků zdiva teplotní roztažností. V takovém případě nelze vzniku trhlín zabránit a poruchy mohou být pouze zakryty vrstvou malty vyztuženou pletivem nebo jejich viditelnost snížena pravidelnými nátěry (Foto M. Drdácý)

Jemná trhlinka způsobuje přerušení spojitosti nebo celistvosti povrchové vrstvy liniovou mezerou o tloušťce menší než 1 mm. Může vzniknout z řady příčin a obvykle u stavebních objektů nevyžaduje žádný speciální zásah, protože neohrožuje jejich stabilitu (**obr. 55**). Může signalizovat trhlinku v podkladu, a pokud se takové trhliny náhle objeví v konstrukci či na artefaktu bez zjevné příčiny, doporučuje se jejich periodické sledování např. jednou za rok i s registrací jejich rozvoje nákresem nebo fotografií.

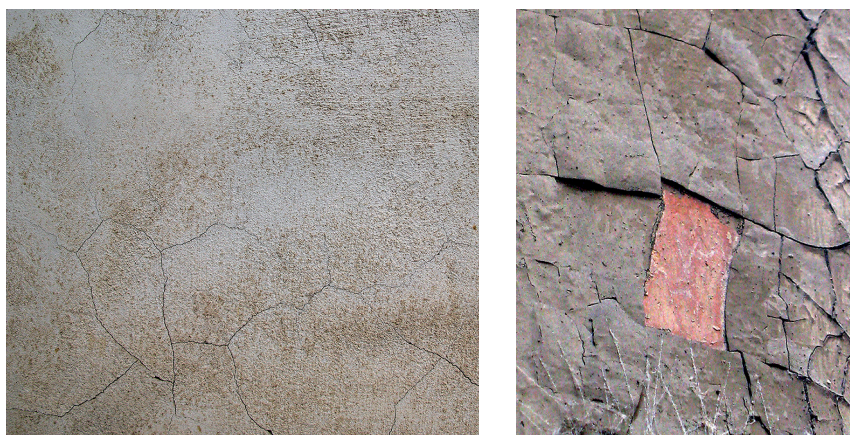
OBRÁZEK 56: Rozpraskání (krakelování) je typické pro smršťovací trhliny. Na pravé straně jsou kombinovány s deformacemi, odtržením od podkladu a ztrátou materiálu (Foto M. Drdácý)

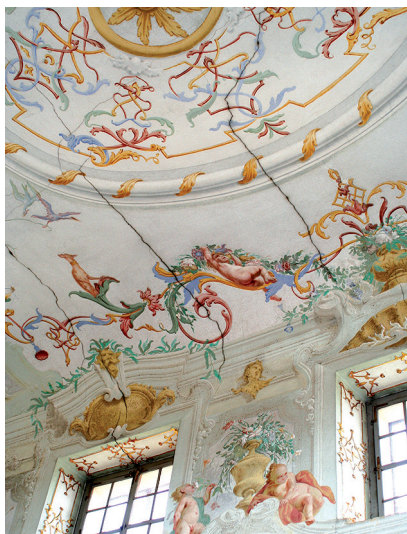
OBRÁZEK 57: Kombinace dilatačních a konstrukčních trhlin v důsledku rozdílné roztažnosti bednění a konstrukce dřevěného stropu a omítkové vrstvy a dále průhybu dřevěné stropní konstrukce (Foto M. Drdácý)

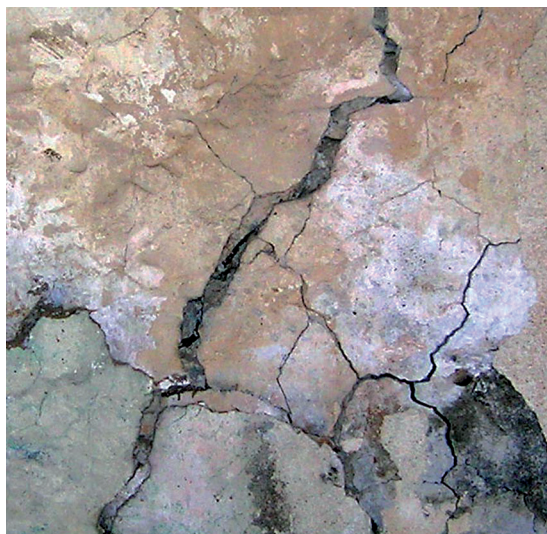
OBRÁZEK 58: Konstrukční trhlina procházející do omítkové vrstvy (Foto J. Adánek)

Konstrukční trhliny jsou obvykle větší trhliny, procházející vždy celou povrchovou vrstvou a pokračují i v podkladu – pokračování však nemusí navazovat přesně, pokud došlo k předchozímu oddělení povrchové vrstvy od podkladu (**obr. 58**). Tyto trhliny se někdy nazývají statické, i když mohou vznikat z řady důvodů mechanického namáhání jako trhliny dynamické nebo únavové. Mohou být stabilní i nestabilní v závislosti na chování podkladové konstrukce. Zjištění skutečných příčin vzniku trhliny nezřídka vyžaduje dlouhodobé sledování (monitorování) pohybu oddělených částí kolem trhliny.

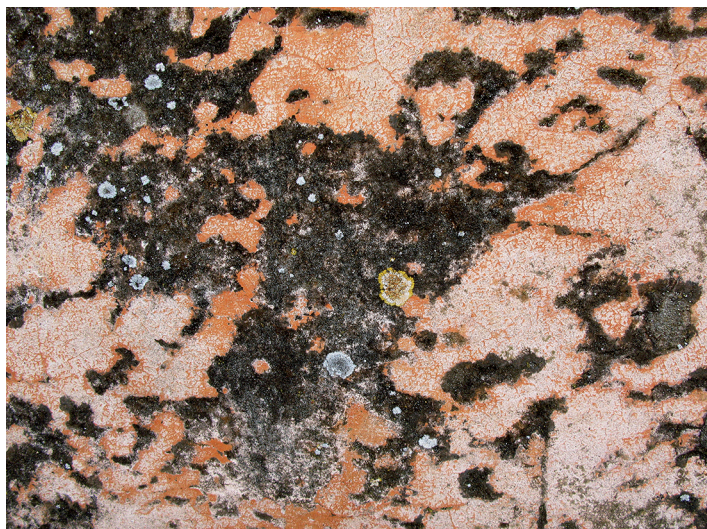
OBRÁZEK 59: Příklad kráterů v povrchové vrstvě (Foto M. Drdácý)

Místní bobtnání (puchnutí) nebo smršťování je povrchový defekt ve tvaru bulek či hrudek nebo naopak kráterů přítomných v povrchové vrstvě bez oddělení od podkladu (**obr. 59**).

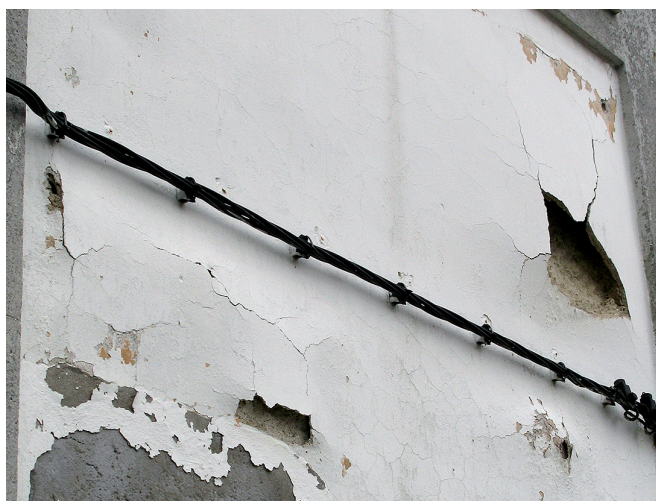
OBRÁZEK 60: Příklad boulení i s částečnou ztrátou materiálu (vpravo nahoře) (Foto M. Drdáčký)

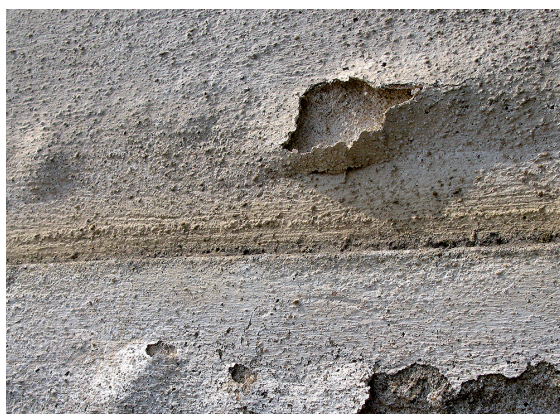
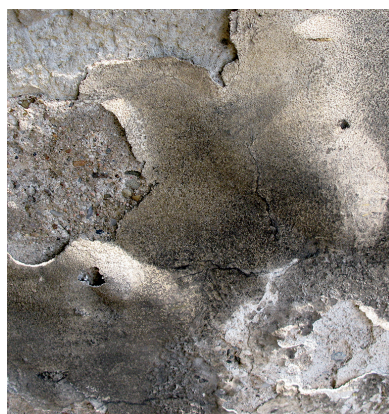
OBRÁZEK 61: Uzavřené a otevřené puchýře v povrchových vrstvách lokálně oddělených od podkladu (jádrové omítky) (Foto M. Drdáčký)

Puchýře jsou lokální povrchové defekty ve tvaru malých hladkých či zlomených (střechovitých) vrchlíků (uzavřené) nebo vyvýšenin s otevřeným vrcholem (otevřené), doprovázené lokální ztrátou soudržnosti s podkladem pod puchýřem, často i se ztrátou soudržnosti podkladu (**obr. 61**).

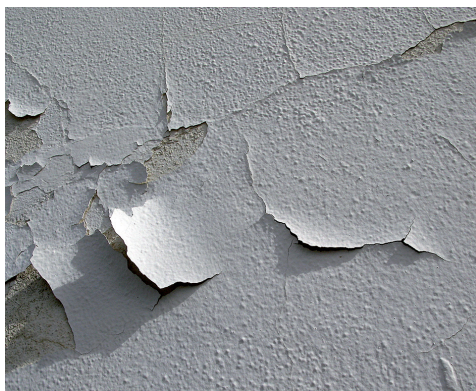
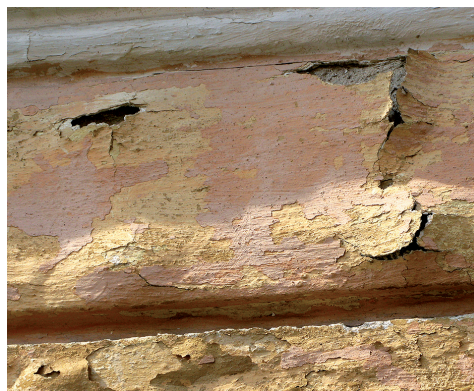
OBRÁZEK 62: Deformace rozpraskaných a oddělených částí povrchové vrstvy ve tvary konvexního ohybu odtržených lístků je klasifikována jako rozkvétání (Foto M. Drdácký)

Rozkvětání je zvláštní případ puchýřování či odlupování povrchové vrstvy (**obr. 62**). Defekty jsou lokálními deformacemi povrchových vrstev rozdělených trhlinami ve tvaru okvětních lístků oddělených od podkladu na okrajích a později v celé ploše lístku. Oprava závisí na příčině poškození, kterými jsou obvykle v tenkých vrstvách reziduální napětí, v omítkách spíše objemové změny v oddělené vnitřní přechodové vrstvě (granulární rozpad, krystalizace solí).

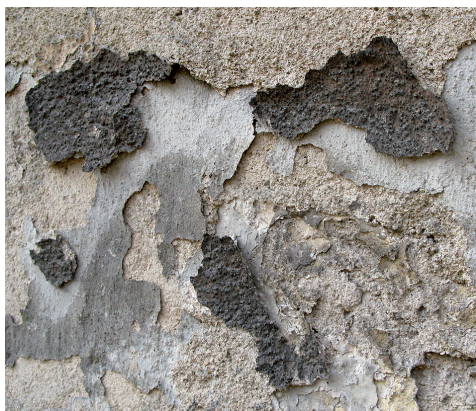
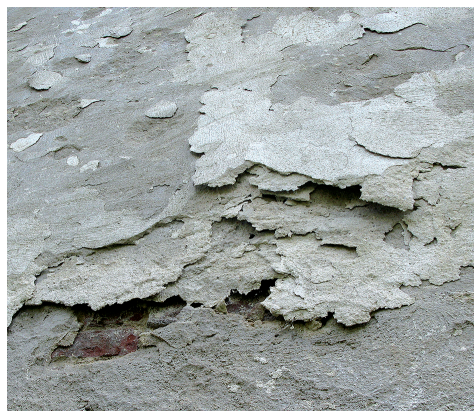
OBRÁZEK 63: Kombinované poškození lístkovatěním souvrství nátěrů (maleb) a štukových vrstev se ztrátou materiálu (vlevo) a lístkovatěním vyvolané mrazem (vpravo) (Foto M. Drdácký)

u souvrství nebo u vrstev nanášených s technologickým přerušením, též jako výsledek chát-rání působením mrazových cyklů (**obr. 63**).

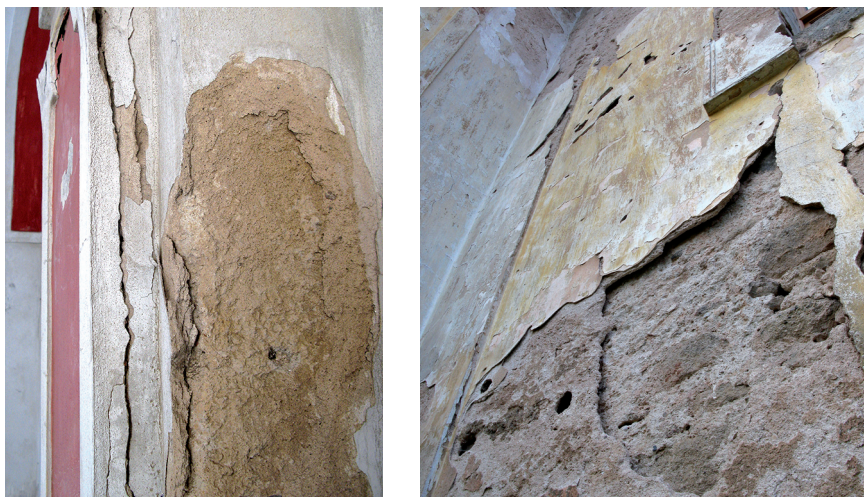
OBRÁZEK 64: Oddělení velkých ker omítky v důsledku degradace jádrové omítky na rozhraní s podkladem nebo jejím rozpadem (Foto M. Drdácý)

Ztráta soudržnosti s podkladem (oddělení od podkladu) se projevuje jako přerušení spojitosti a souvislosti v okolí rozhraní mezi vrstvou a podkladem (**obr. 64**), povrchová vrstva při poklepu má typickou odezvu – zní „dutě“. Může mít i formu odprýskávání souvislé tenké kry, což je typické u velmi tvrdých pevných nátěrů nebo souvrství (**obr. 65**).

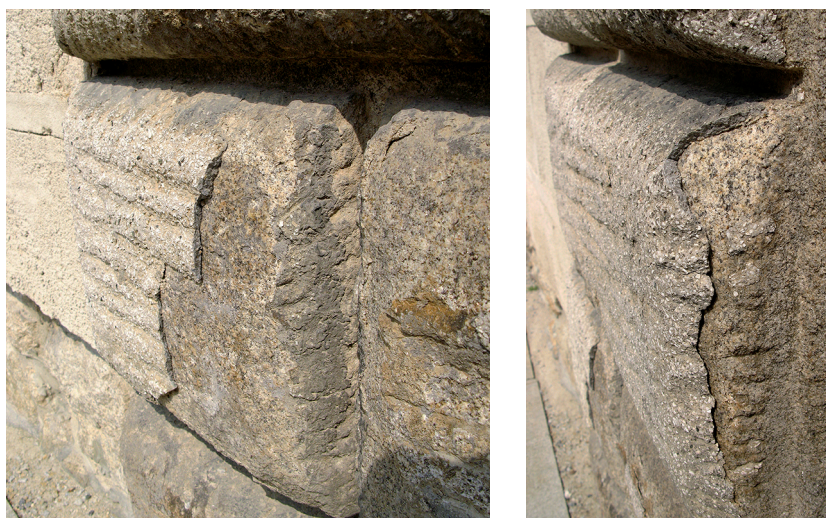
OBRÁZEK 65: Oddělení a odpadnutí opravné vrstvy umělého kamene (Foto M. Drdácý)

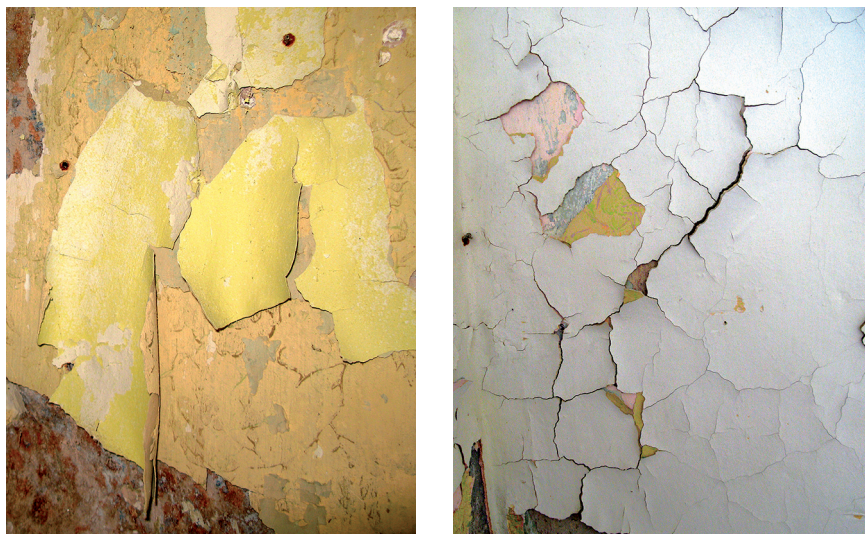
OBRÁZEK 66: Příklad odlupování tenkých vrstev (Foto M. Drdácý)

Odlupování souvislé vrstvy je zvláštní projev ztráty soudržnosti s podkladem, většinou typický pro tenké vrstvy na stropích a klenbách (**obr. 66**).

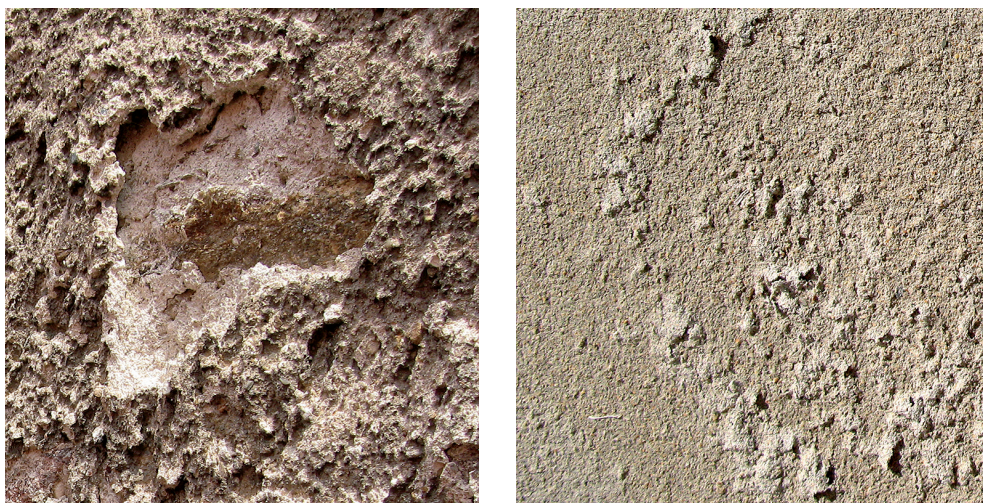
OBRÁZEK 67: Ztráta soudržnosti (koheze) jádrové omítky pod ztvrdlou vrstvou krusty (vlevo), příklad rozpadu omítky šupinatěním (vpravo) (Foto M. Drdácý)

Nebezpečnějším typem degradace je snížení nebo ztráta soudržnosti materiálu, která vede k dezintegraci kompozitu a jeho rozpadu na jednotlivá zrna agregátu – pískovatění, cukrovatění, granulární rozpad. Porucha je typická pro omítkové vrstvy, v souvrstvích často dochází k rozpadu v jádrové omítkě, která je obvykle méně pevná než tvrdší a odolnější povrchová vrstva nebo dokonce křusta (**obr. 67**). Dochází pak k selektivní degradaci podél hloubkového profilu.

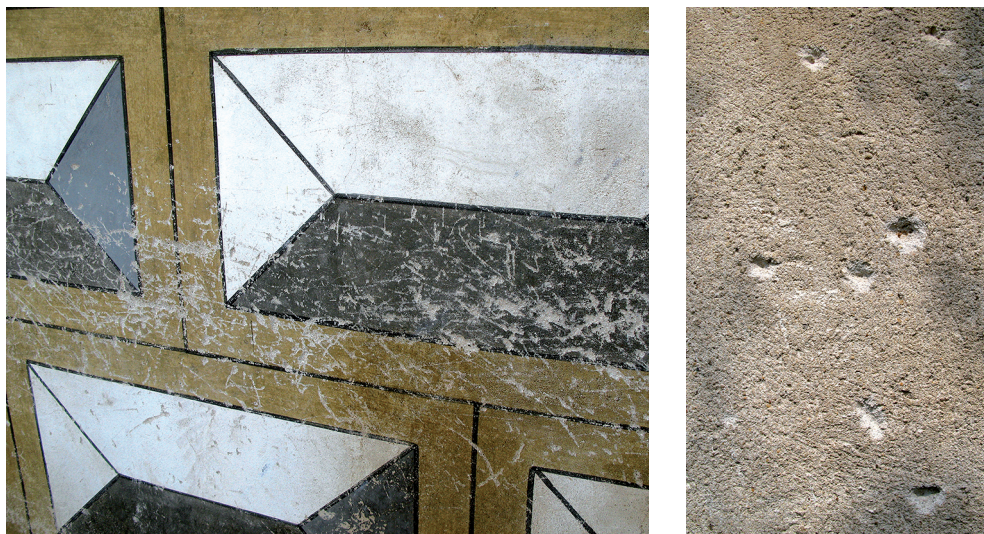
OBRÁZEK 68: Ztráta materiálu seškrábáním stěny, o kterou jsou opírána kola (vlevo), krátery způsobené projektily ze vzduchovky (vpravo) (Foto M. Drdácý)

Ztráta materiálu (eroze, opotřebení) může mít řadu forem, např. vymývání, oděr nebo poškrábání tenké povrchové vrstvy (**obr. 68**), selektivní zvětvávání a eroze (Randazzo et al. 2015) (**obr. 69, 70**), důlkovatění, perforace přirozenými procesy chátrání nebo záměrným mechanickým poškozením omítek.

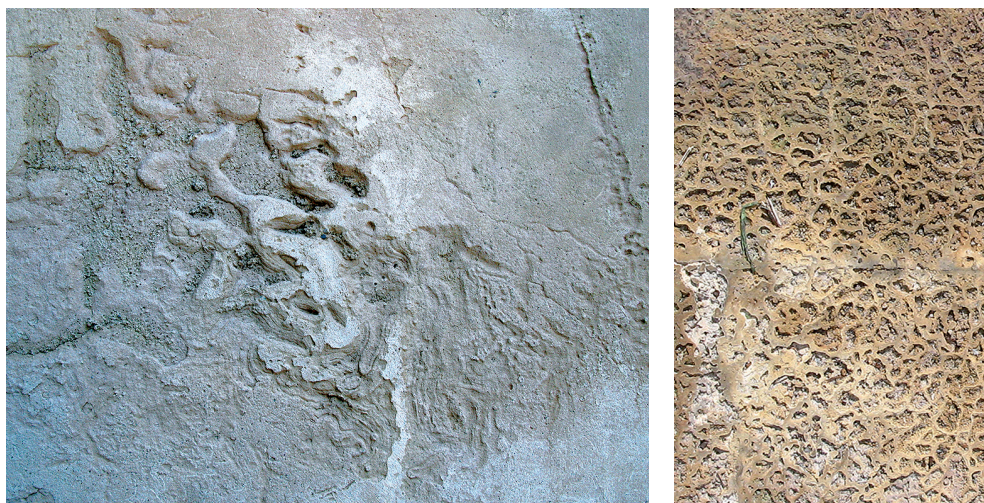
OBRÁZEK 69: Selektivní eroze (vlevo), alveolizace (vpravo) (Foto M. Drdácý)

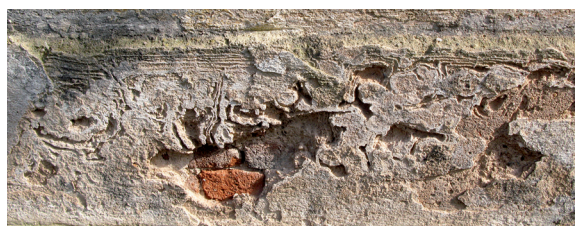
OBRÁZEK 70: Selektivní degradace a eroze (Foto M. Drdácý)
