Dlouhodobá ochrana a péče o arch. areál pod deskou III.nádvoří Pražského hradu

Ljuba Svobodová, Archeologický ústav AV ČR, Praha, v.v.i.

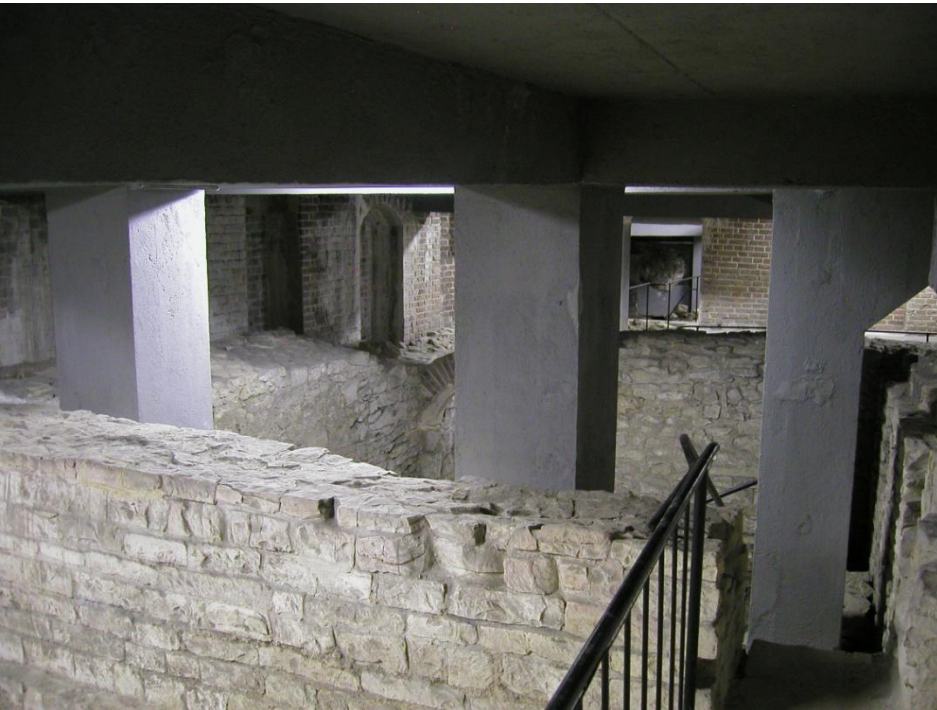
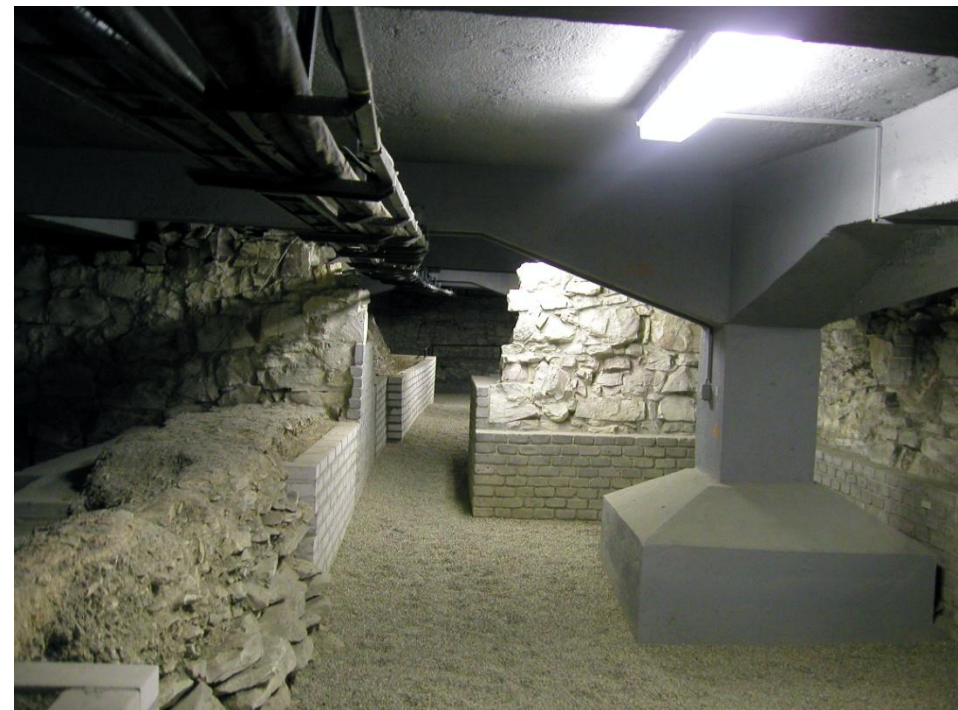
Zastropení železobetonovou konstrukcí

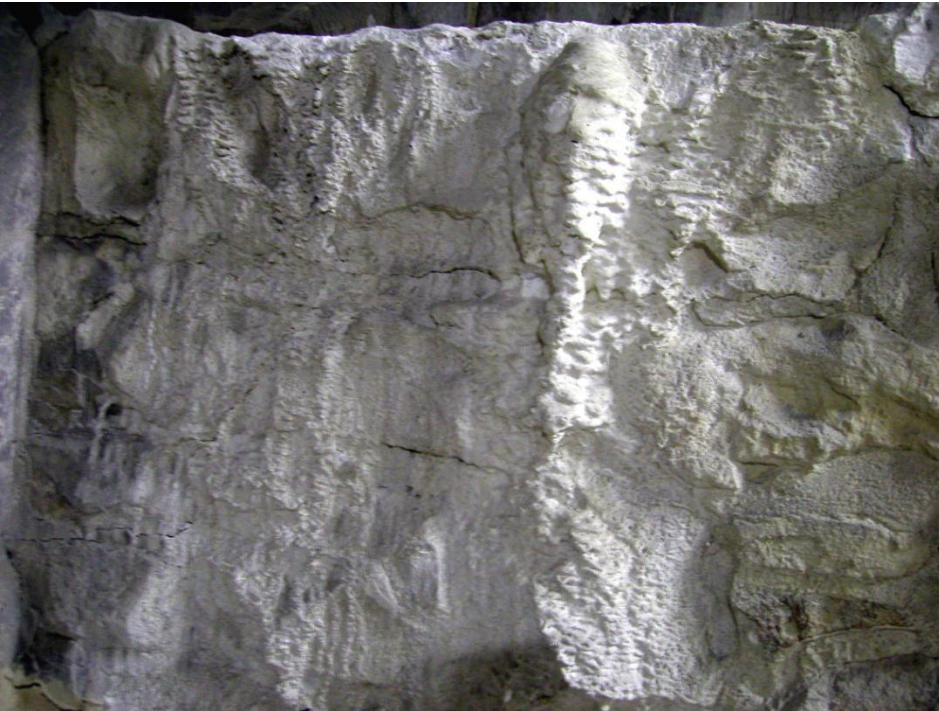
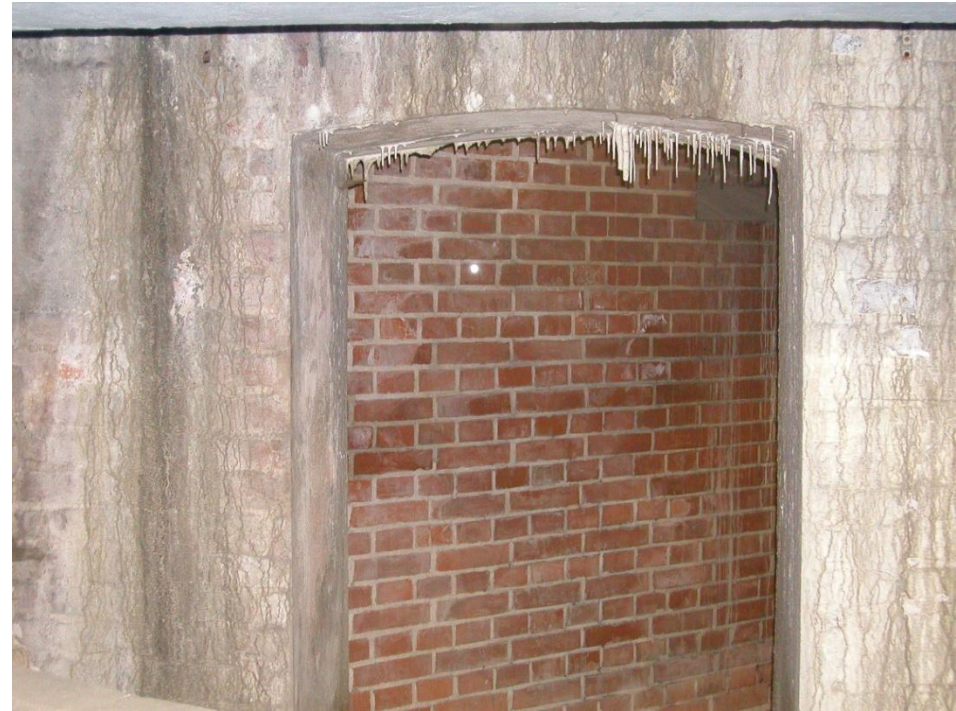
Krasové jevy

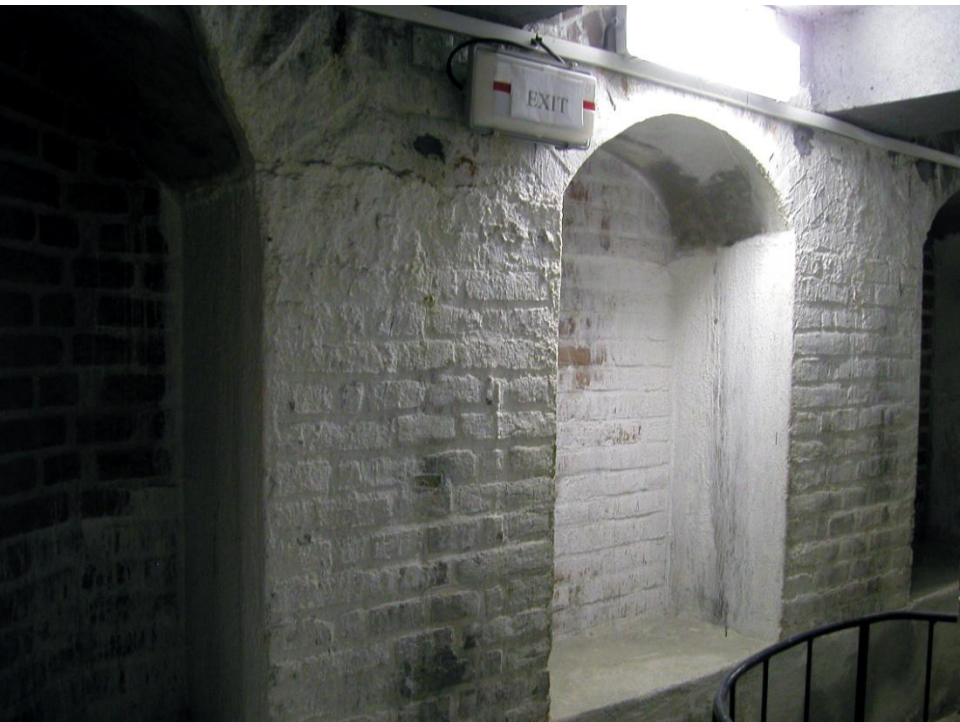
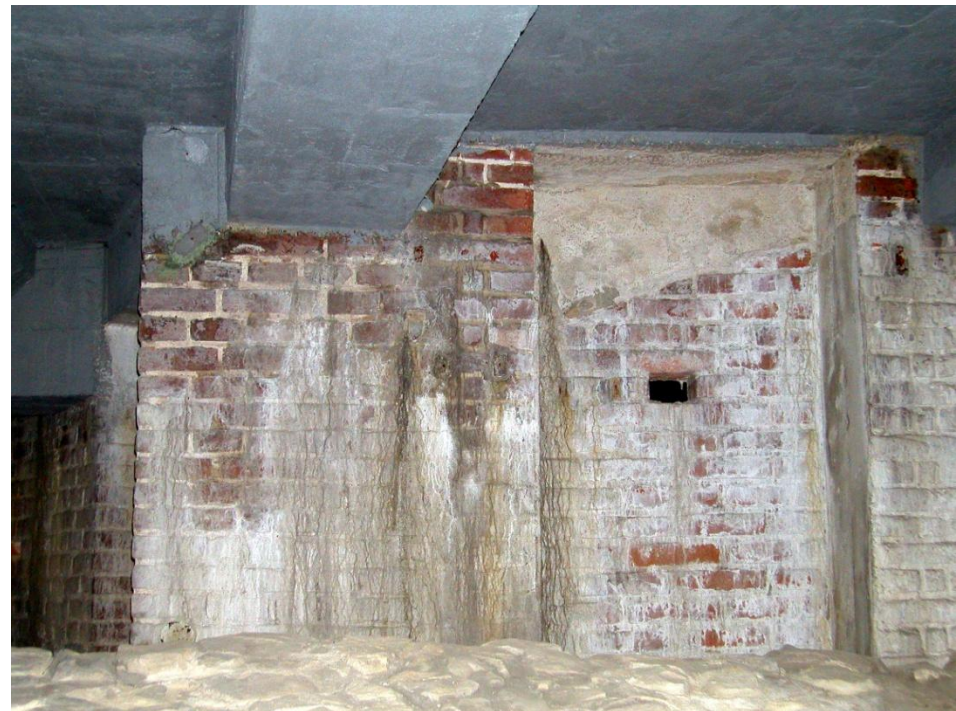
Krasové jevy

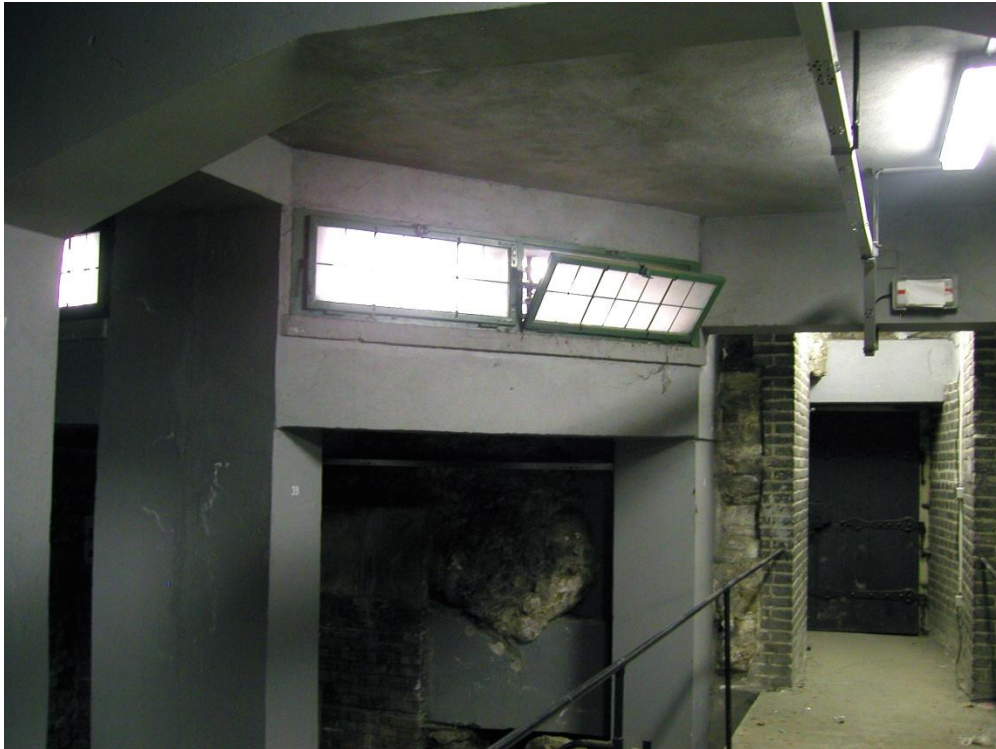
Větrací průduchy

Korekce klimatických podmínek

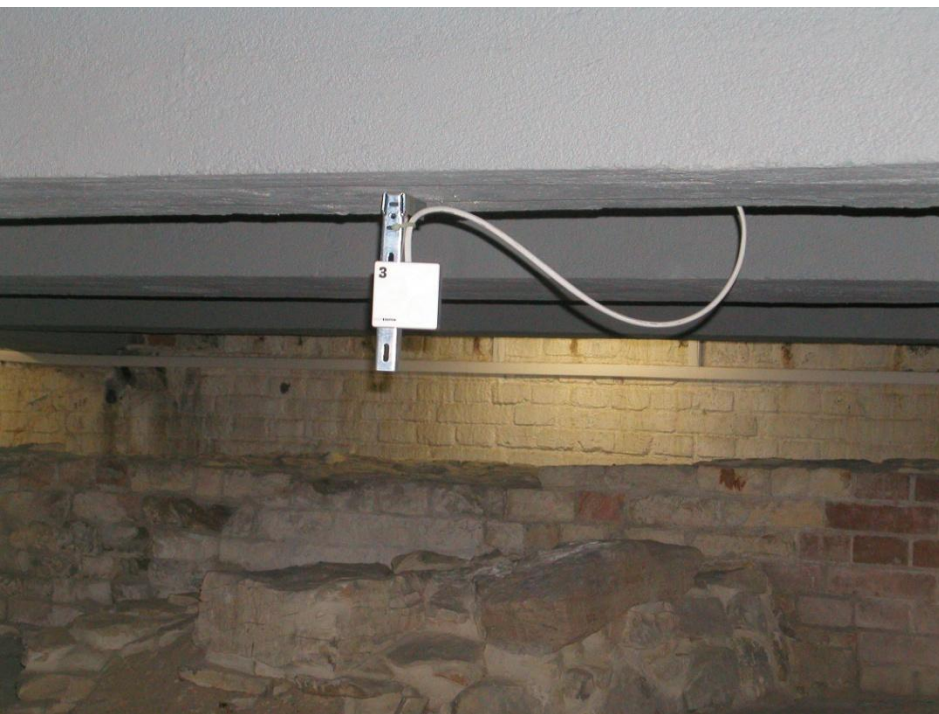
Vlhkostní čidlo

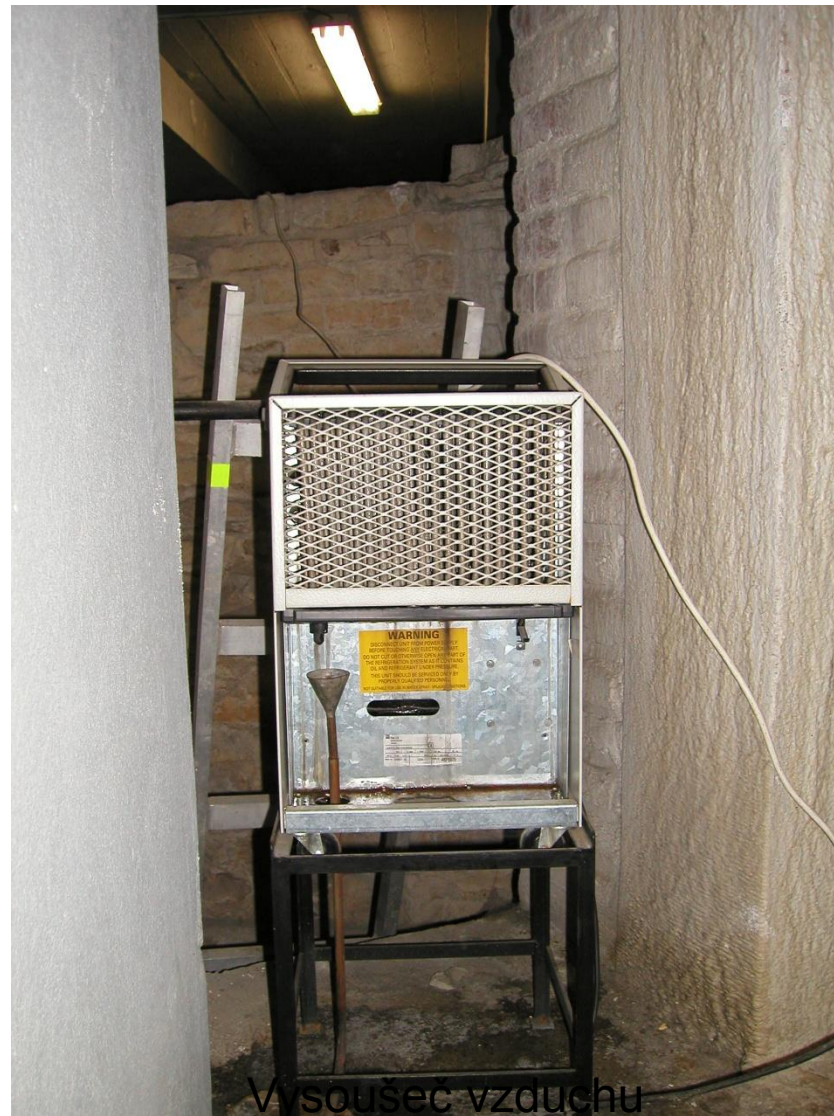
Vysoušeč vzduchu

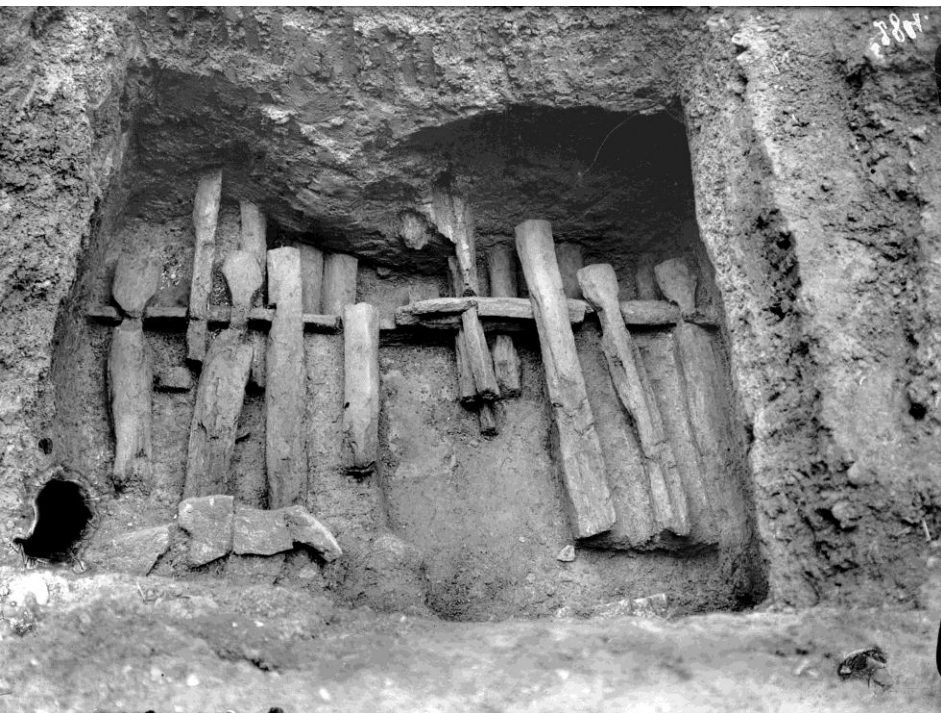
Stav z roku 1926

Dřevěná výztuž komorové konstrukce mladší fáze hradištního opevnění

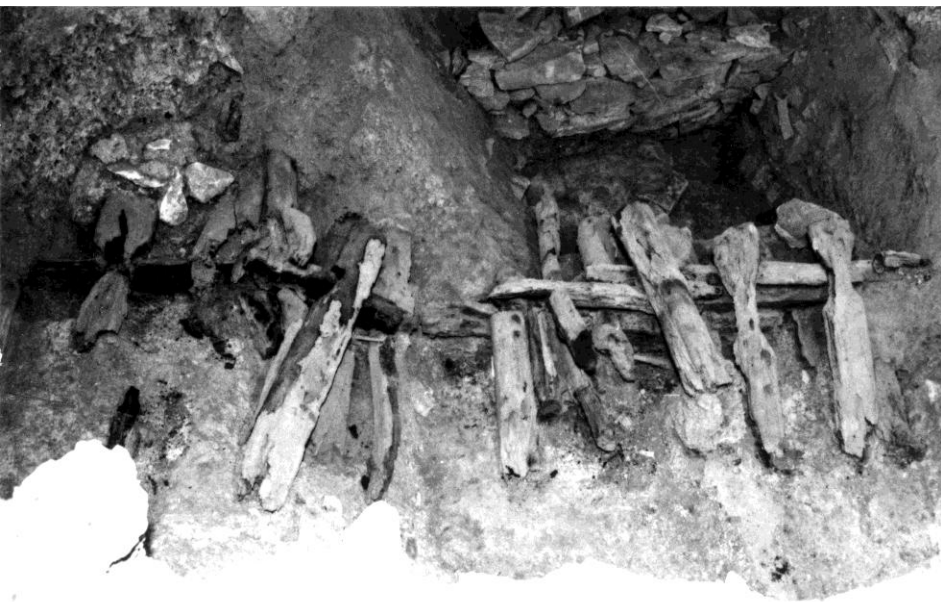
Stav z roku 1998

Dřevěná výztuž komorové konstrukce mladší fáze hradištního opevnění

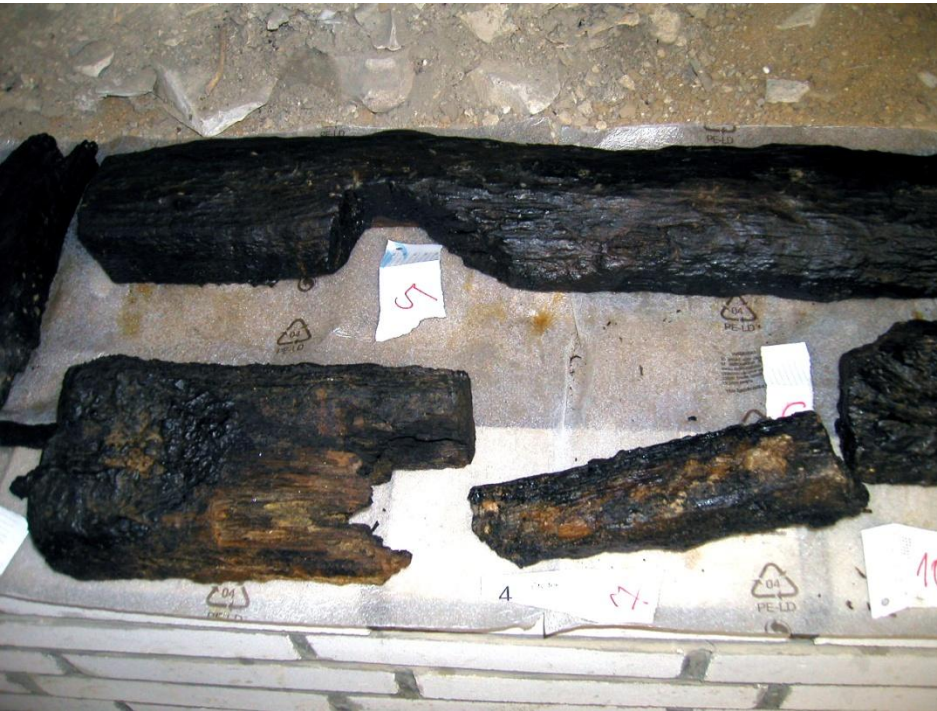
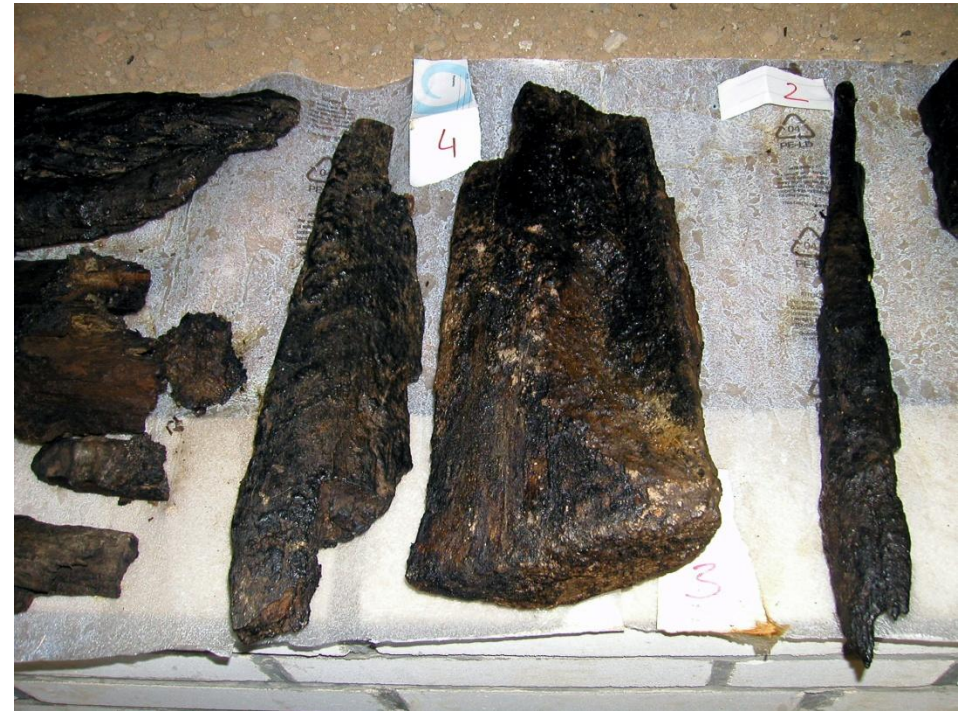
Dřevěná výztuž komorové konstrukce mladší fáze hradištního opevnění

Konzervace dubových břevna

- Fotografická dokumentace, mechanické čištění dřevěných fragmentů, jejich okolí i hliněných terénů za sucha.
- Preventivní chemické ošetření dřevěných fragmentů i hliněných terénů proti biologickému napadení Lignofixem OH-F.
- Stabilizace a zpevňování povrchů i dřevní hmoty konzervačním prostředkem. Impregnace dřevěných fragmentů 10% vodním roztokem PMA Sokrat 2804, 6492, CHS EPOXY 513. K zpevňování hliněných terénů použít 10% vodní roztok PMA Sokrat 2804, 6492.
- Vyhledání, slepení a tmelení dřevěných fragmentů v celek. Použít PMA Sokrat 500, CHS EPOXY 513, EPOXY RAPID v dávkovači – BISON (NL).

- Doplnění ztrát dřevěných fragmentů za použití rychleschnoucího tmelu na dřevo NCL–S.
- Závěrečná preventivní konsolidace – povrchová ochrana dřevěných fragmentů i hliněných terénů 10% vodním roztokem PMA Sokrat 2804, 6492.
- Mechanické odstraňování solných výkvětů na kamenných objektech za sucha.
- Závěrečná fotografická dokumentace.

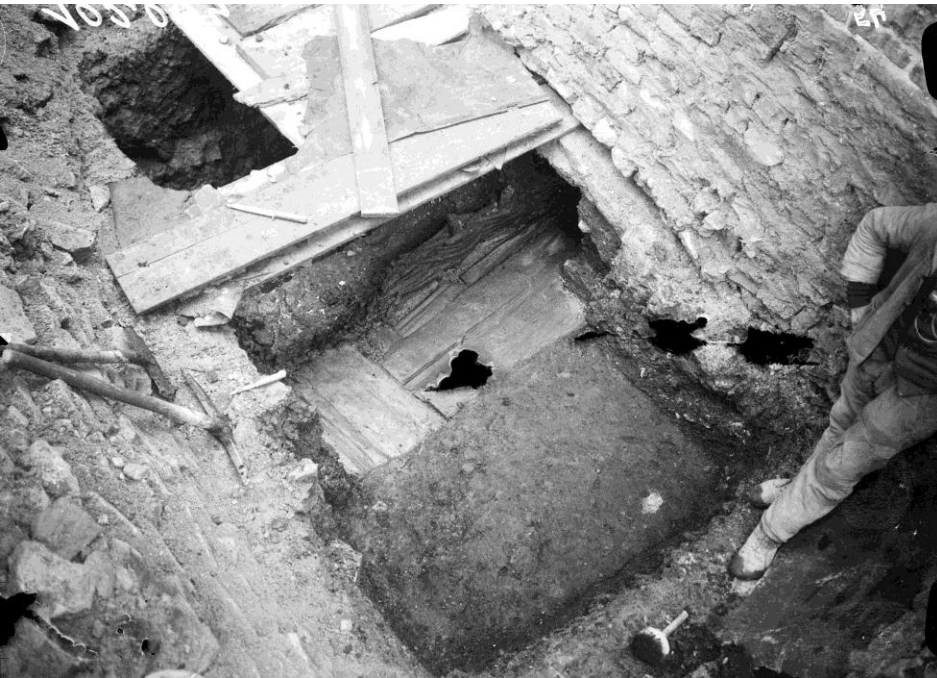
Stav z roku 1925

Dřevěná prkenná podlaha s vyplétaným vrbovým plotem pod románskou chodbou

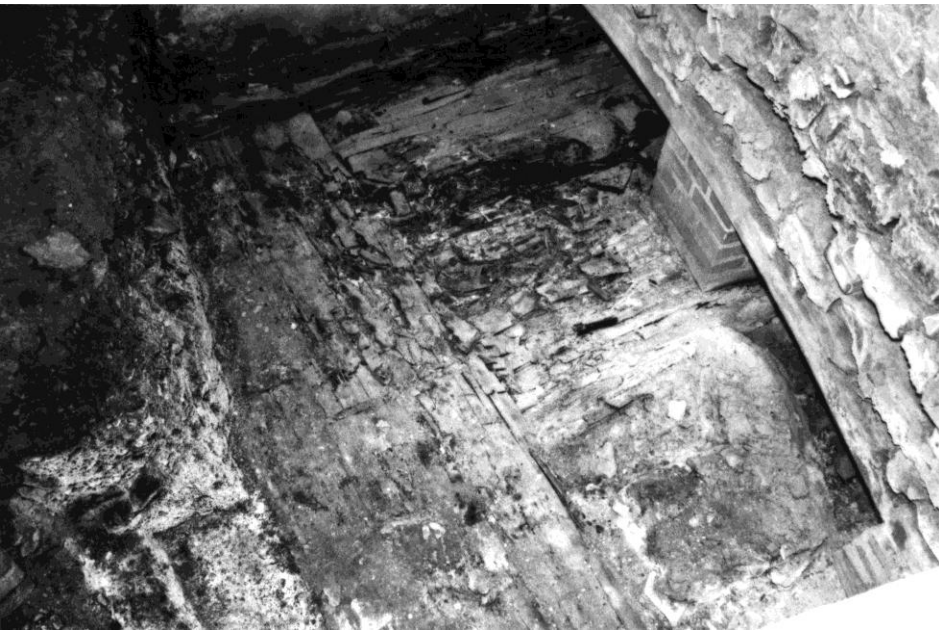
Stav z roku 1998

Dřevěná prkenná podlaha s vyplétaným vrbovým plotem pod románskou chodbou

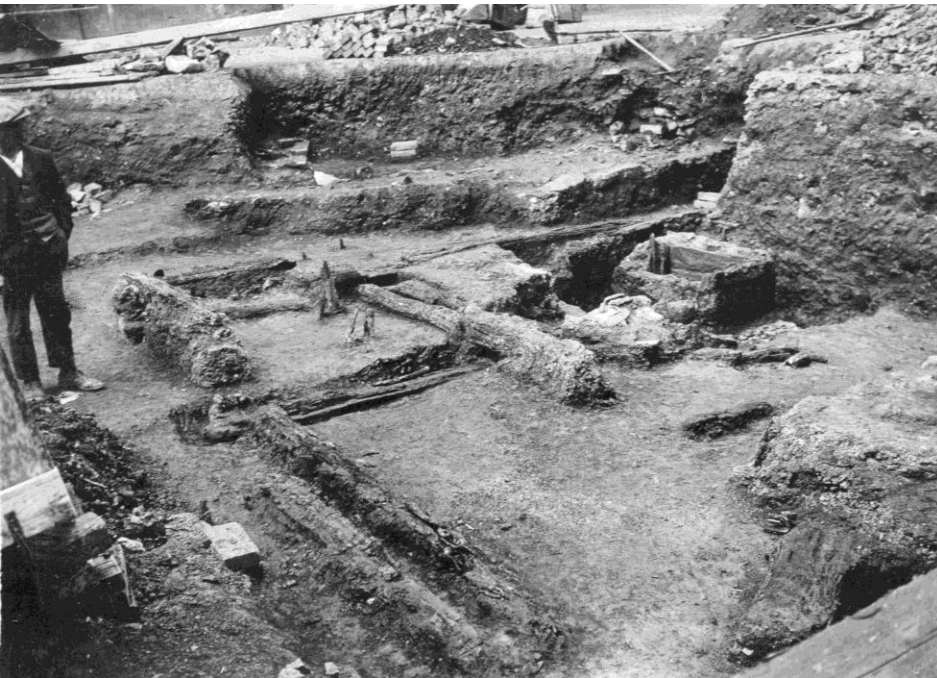
Stav z roku 1926

Pozůstatky půdorysů dřevěných sídlištních staveb

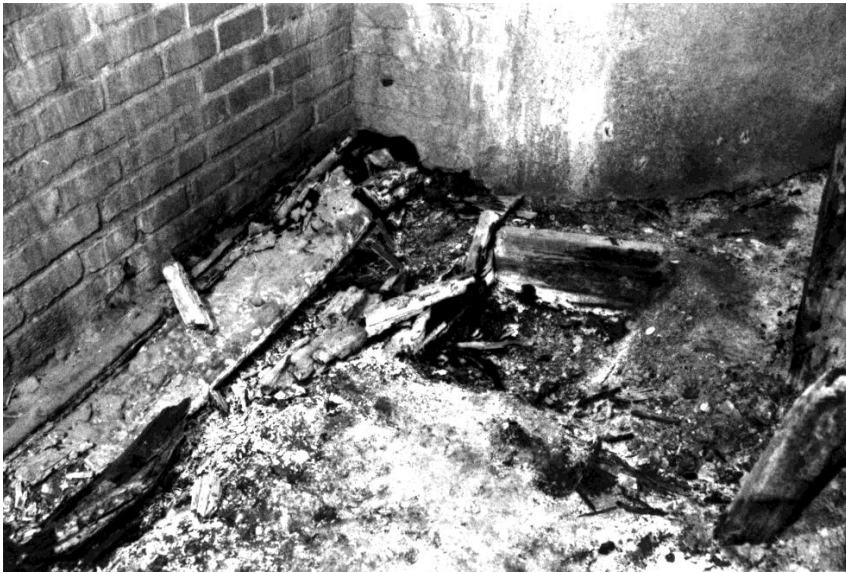
Stav z roku 1998

Schránka v podlaze
