Renovace střech Tesko objektů FZÚ Slovanka

Popis předmětu plnění

Příloha č. 3 výzvy k podání nabídky

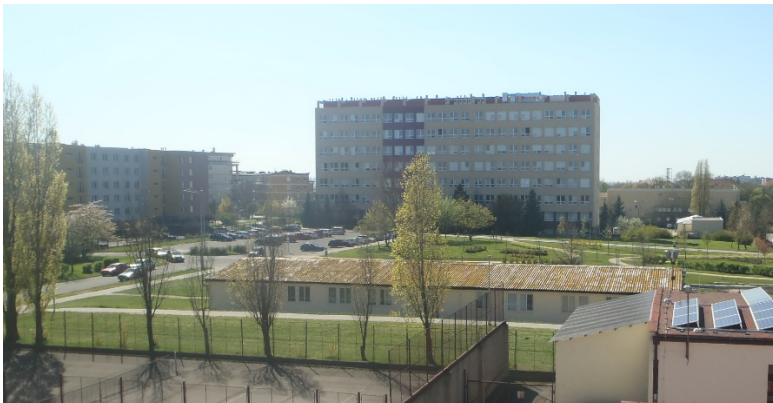
Foto č. 1: Objekt Tesko A

Stávající stav střechy vykazuje značné opotřebení. Byl na něm proveden nástřik PUR pro zlepšení mechanických a tepelně technických vlastností. Nátěr na povrchu již vykazuje značnou degradaci.

Provedení nového nátěru Nový nátěr stávající PUR nástřiku proti degradaci povrchu UV zářením.

Stávající střešní krytinu jednotlivých Tesko objektů bude nutné před vlastním nátěrem očistit od prachu, uvolněných částí PUR pěny a starého nátěru.

Nátěr bude aplikován ve dvou vrstvách airless strojem, na koncích střech štětcem (aby nedošlo k zastříkání okolních konstrukcí a stěn) dle technického listu, který bude doložen před realizací.
