# PŘÍSPĚVEK TECHNICKÝCH VĚD K ZÁCHRANĚ A RESTAUROVÁNÍ PAMÁTEK

**Miloš Drdácký, Zuzana Slížková,  
Jaroslav Valach**  
editoři

Ústav teoretické a aplikované mechaniky  
AV ČR, v. v. i.

Vydáno v roce 2015

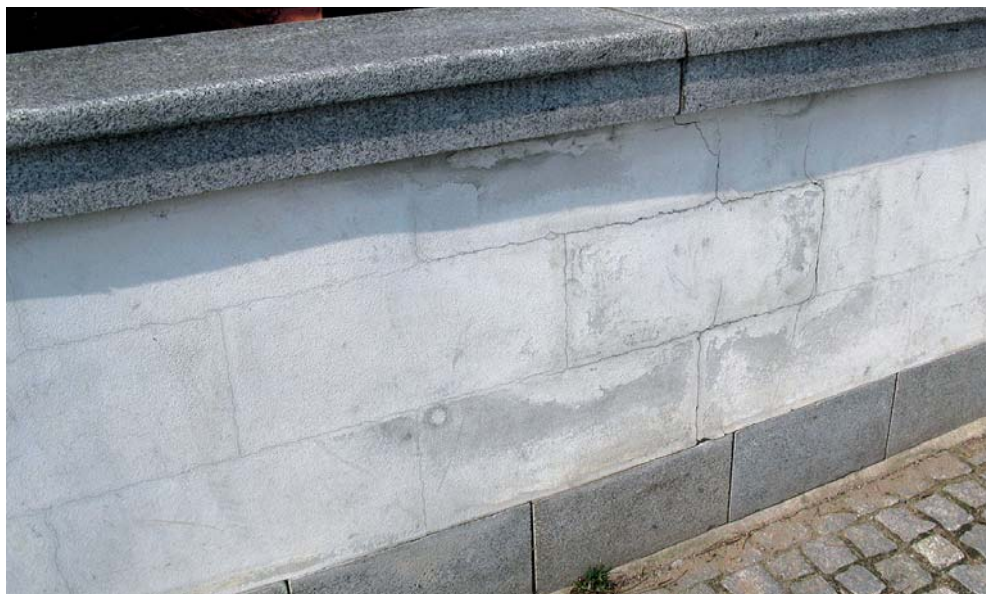
**OBRÁZEK 55:** Jemné trhliny jako výsledek dilatačních pohybů bloků zdiva teplotní roztažností. V takovém případě nelze vzniku trhlin zabránit a poruchy mohou být pouze zakryty vrstvou malty vyztuženou pletivem nebo jejich viditelnost snížena pravidelnými nátěry (Foto M. Drdácý)

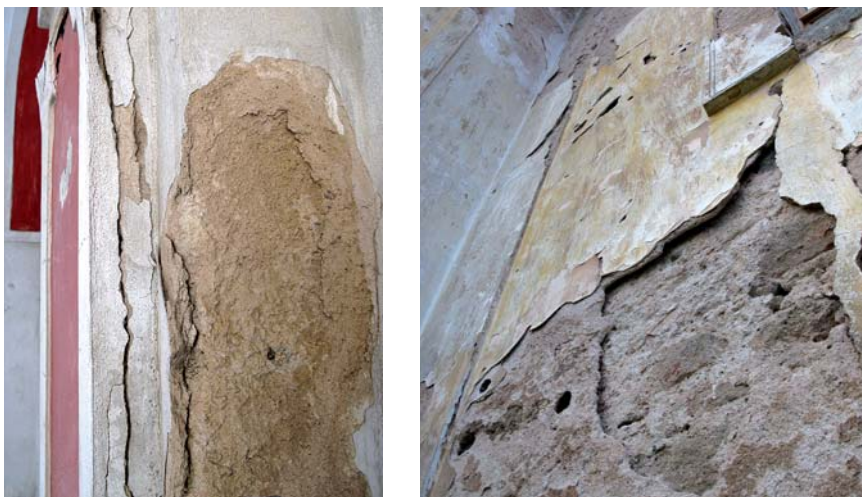
**OBRAZEK 64:** Oddělení velkých ker omítky v důsledku degradace jádrové omítky na rozhraní s podkladem nebo jejím rozpadem (Foto M. Drdácý)

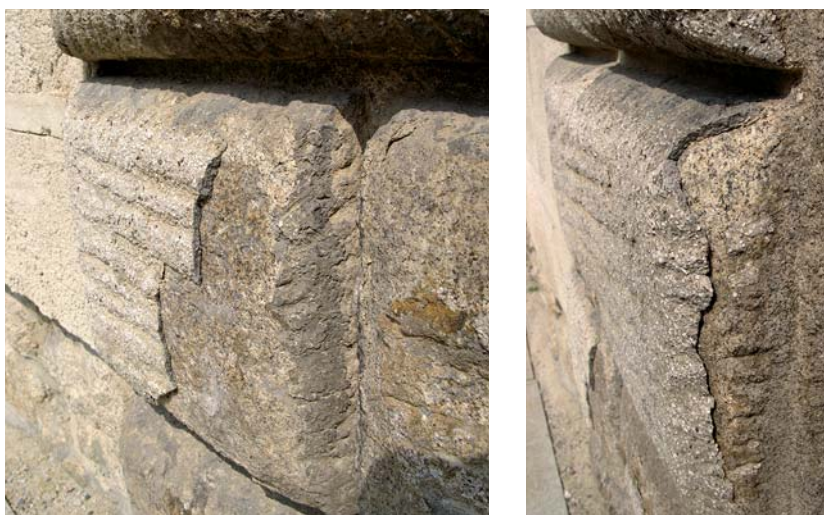
**OBRAZEK 65:** Oddělení a odpadnutí opravné vrstvy umělého kamene (Foto M. Drdácý)

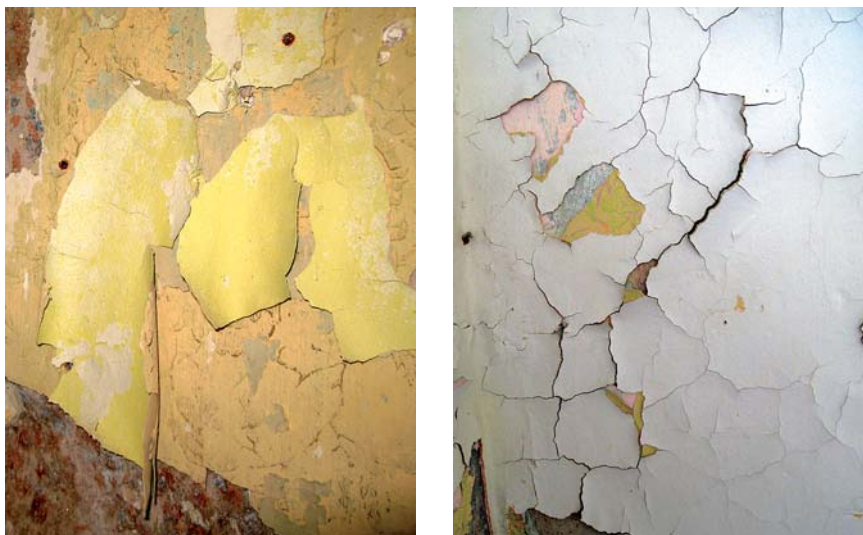
**OBRÁZEK 66:** Příklad odlupování tenkých vrstev (Foto M. Drdácěk)

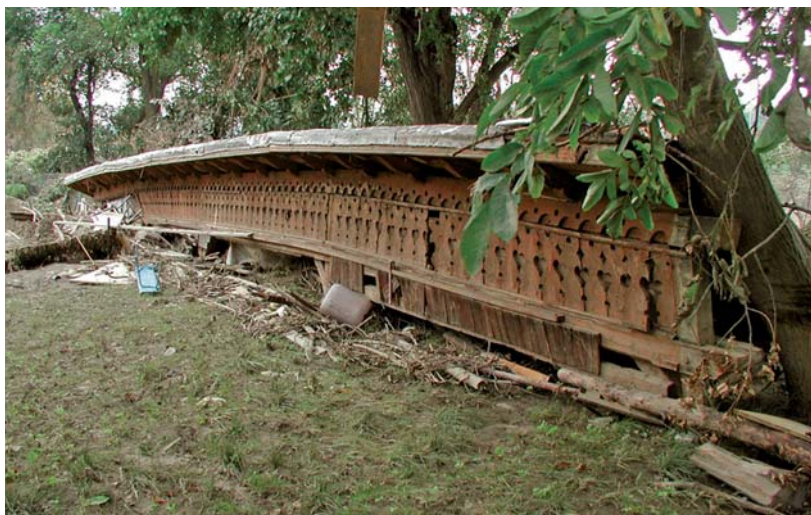
**OBRÁZEK 115:** Utržená a odplavená střecha kuželníku – Podhoří 2002 (Foto M. Drdáčký)

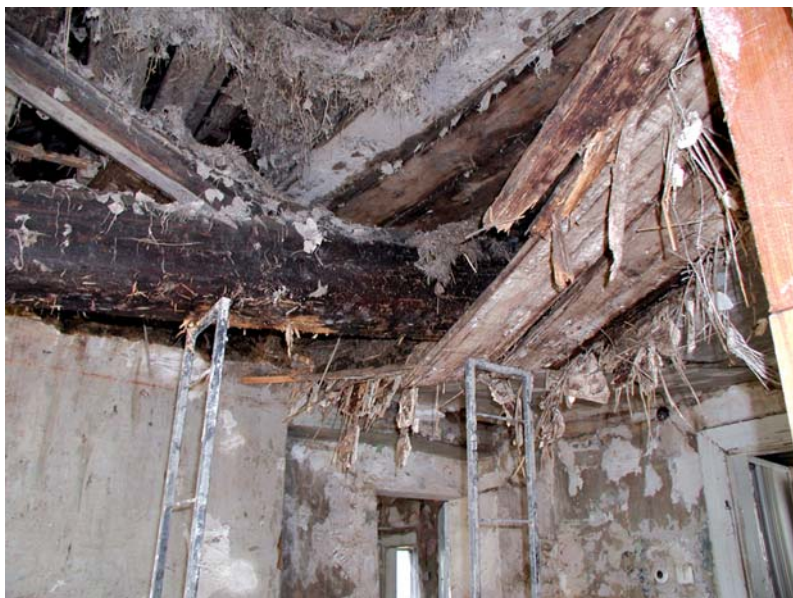
**OBRAZEK 123:** Zřícení stropních trámů kombinací biodegradace dřeva a přetížením vodou nasycených konstrukcí skladovaného materiálu na půdě totálně zatopeného domu – Troja 2002 (Foto M. Drdácí)

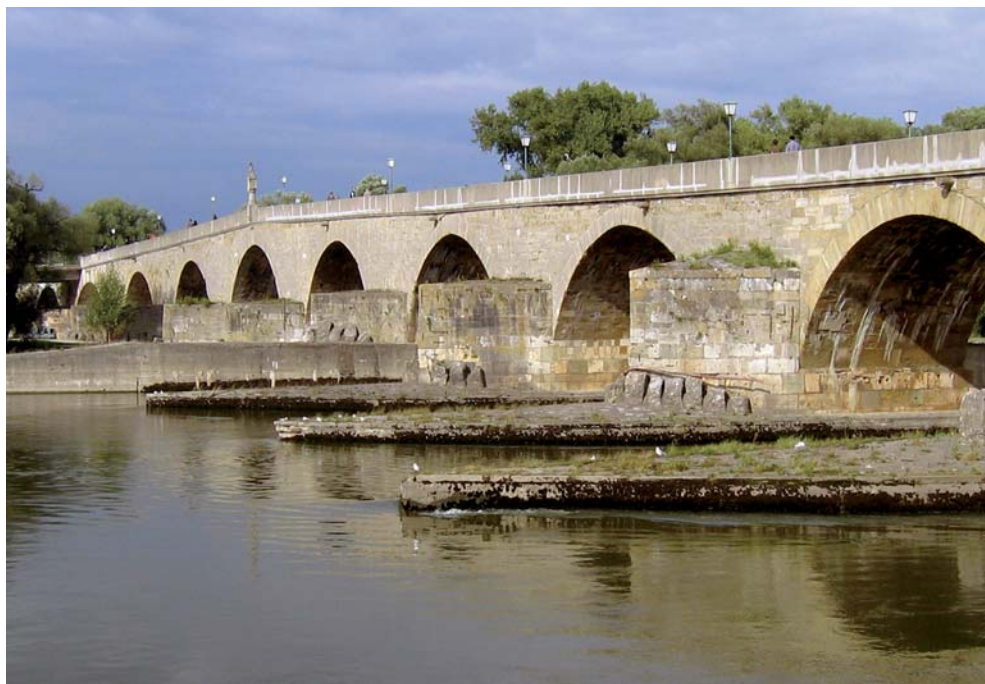
**OBRAZEK 128:** *Příklad ochrany základů mostních pilířů proti podemletí malými dlážděnými ostrůvky*

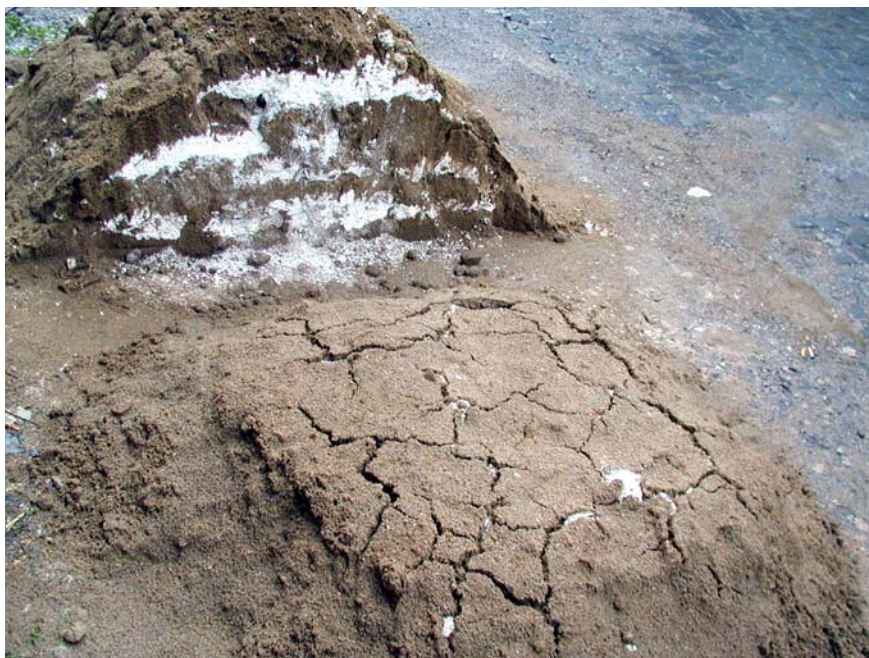
**OBRÁZEK 136:** Příprava horké malty, kdy vrstvy vápna s pískem jsou ponechány několik desítek dní ve venkovním prostředí. Vápno se postupně vyhasí (Foto M. Hřečka)

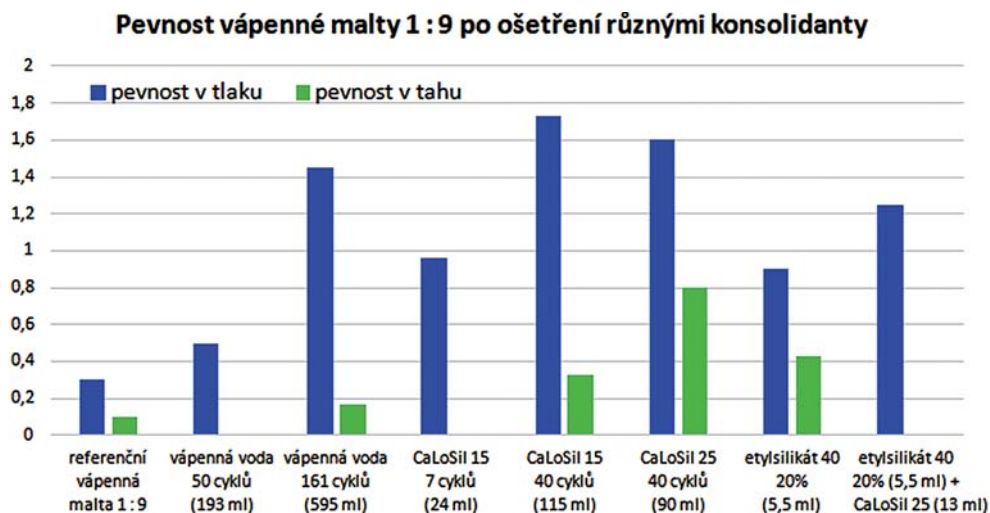
**OBRAZEK 158:** Pevnosti chudé vápenné malty po aplikaci různých konsolidačních prostředků v různých množstvích (objem maltových tělísek pro pevnost v tlaku byl  $16 \text{ cm}^3$  a tělíška absorbovala během jedné impregnace 2–4 ml zpevňujícího prostředku)

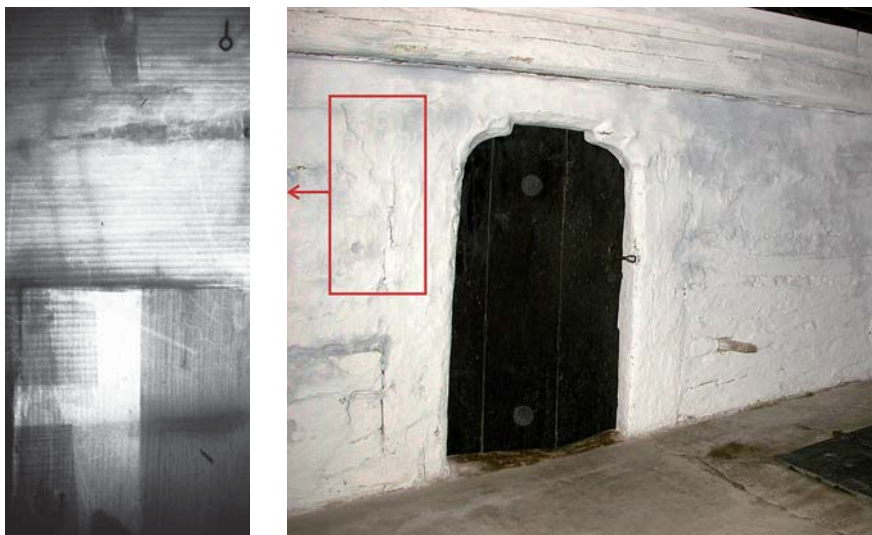
**OBRAZEK 185:** Rentgen styku sloupku a překlady dřevěné zárubně pod nátěry vápnem (Trstenice). Dobře je patrné zapuštění vodorovných dřev roubené stěny do sloupku zárubně (vlevo). Rentgenovaná zárubeň v Čisté (vpravo). Dřevo zárubně i roubenice je skryté pod vrstvami vápenných pačoků.

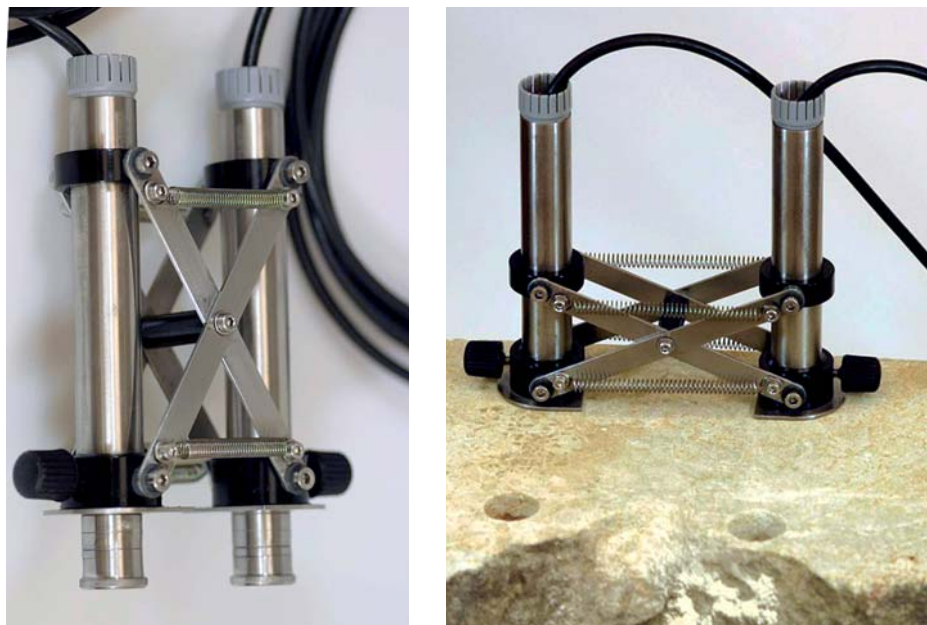
**OBRÁZEK 207:** Přenosná ultrazvuková dvojitá sonda pro měření materiálových vlastností v hloubkovém profilu a hodnocení hloubky penetrace v povrchové vrstvě mezi dvěma vyvrtanými otvory (Foto J. Valach)

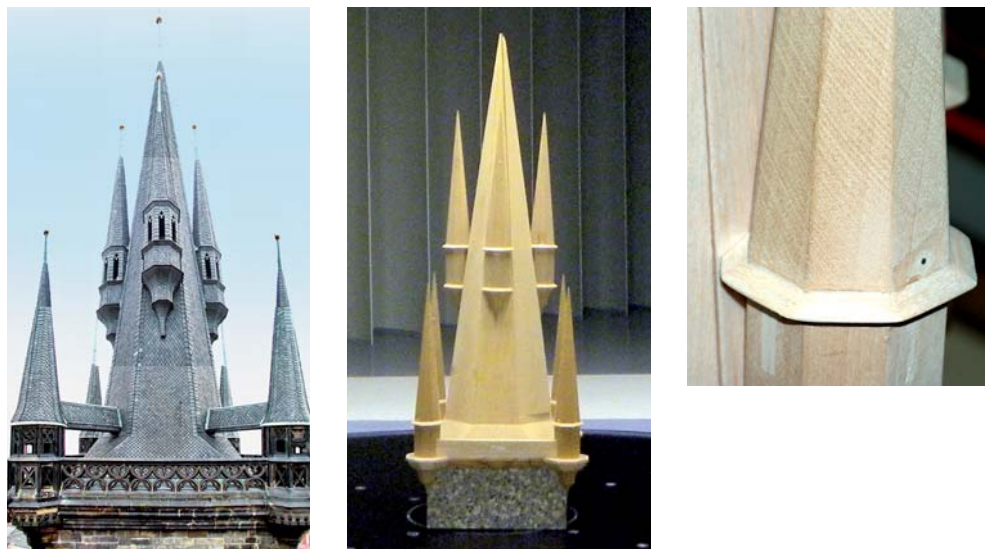
**OBRÁZEK 220:** *Gotická věž s ostrými hranami slouží jako vzor věže pro numerický výpočet i pro experimentální model. Uprostřed - balsový model umístěný v aerodynamickém tunelu. Vpravo - detail věžičky s drobným otvorem ke snímání tlaku. Tlaky na povrchu modelu jsou přenášeny hadičkami až ke snímačům, umístěným obvykle uvnitř modelu či pod měřicím prostorem.*

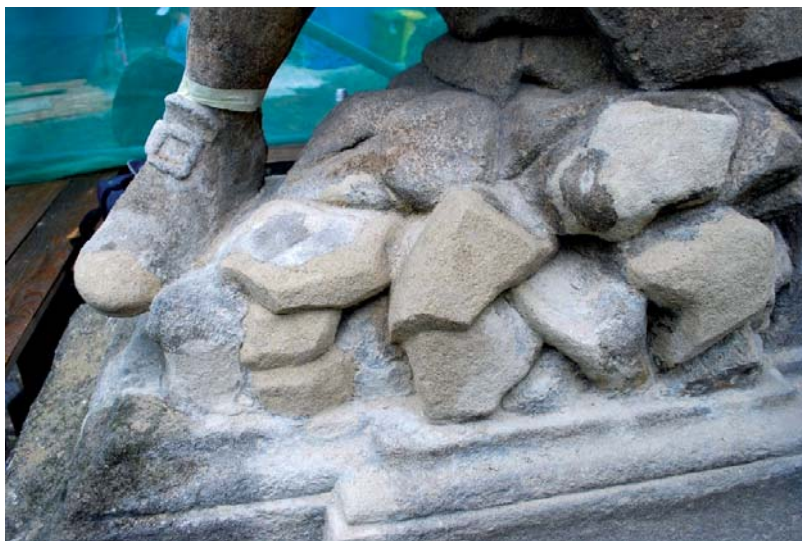
**OBRÁZEK 232:** Rekonstrukce v umělém kamni, kutnohorský vápenec. Horní kašna, Kutná Hora. Stav v průběhu restaurování v roce 2015. (Foto: V. Douša. Archiv FR UPCE, Litomyšl)

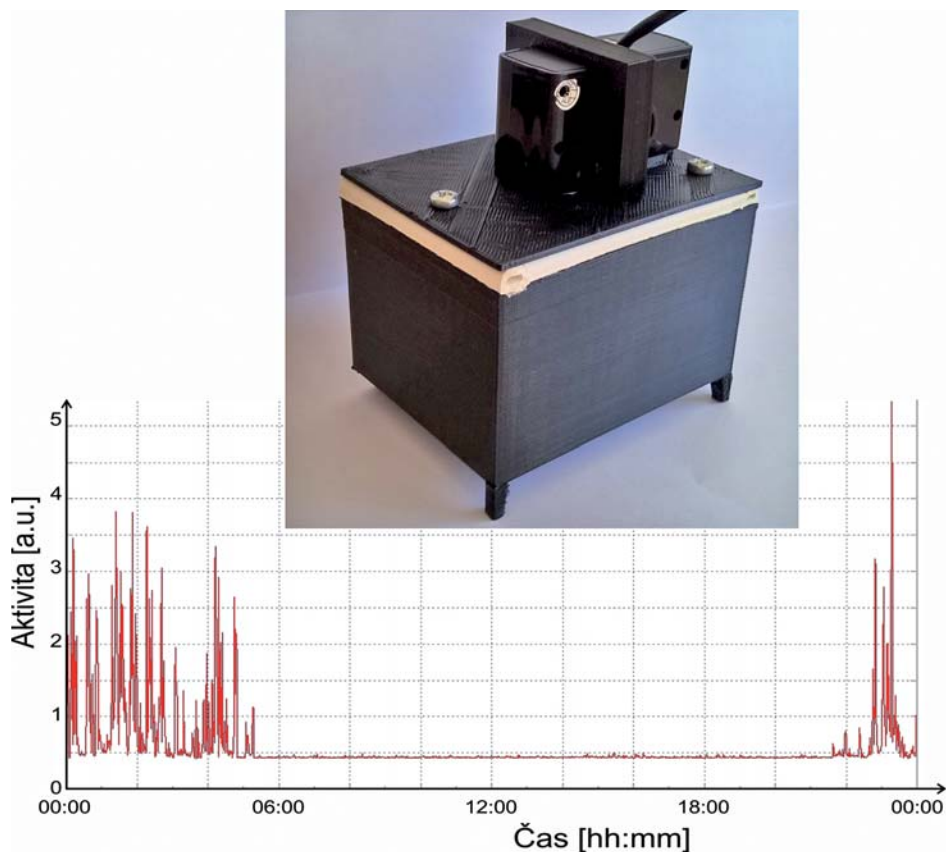
**OBRAZEK 242:** Ukázka senzoru plazivého hmyzu a záznamu aktivity hmyzu v zorném poli kamery

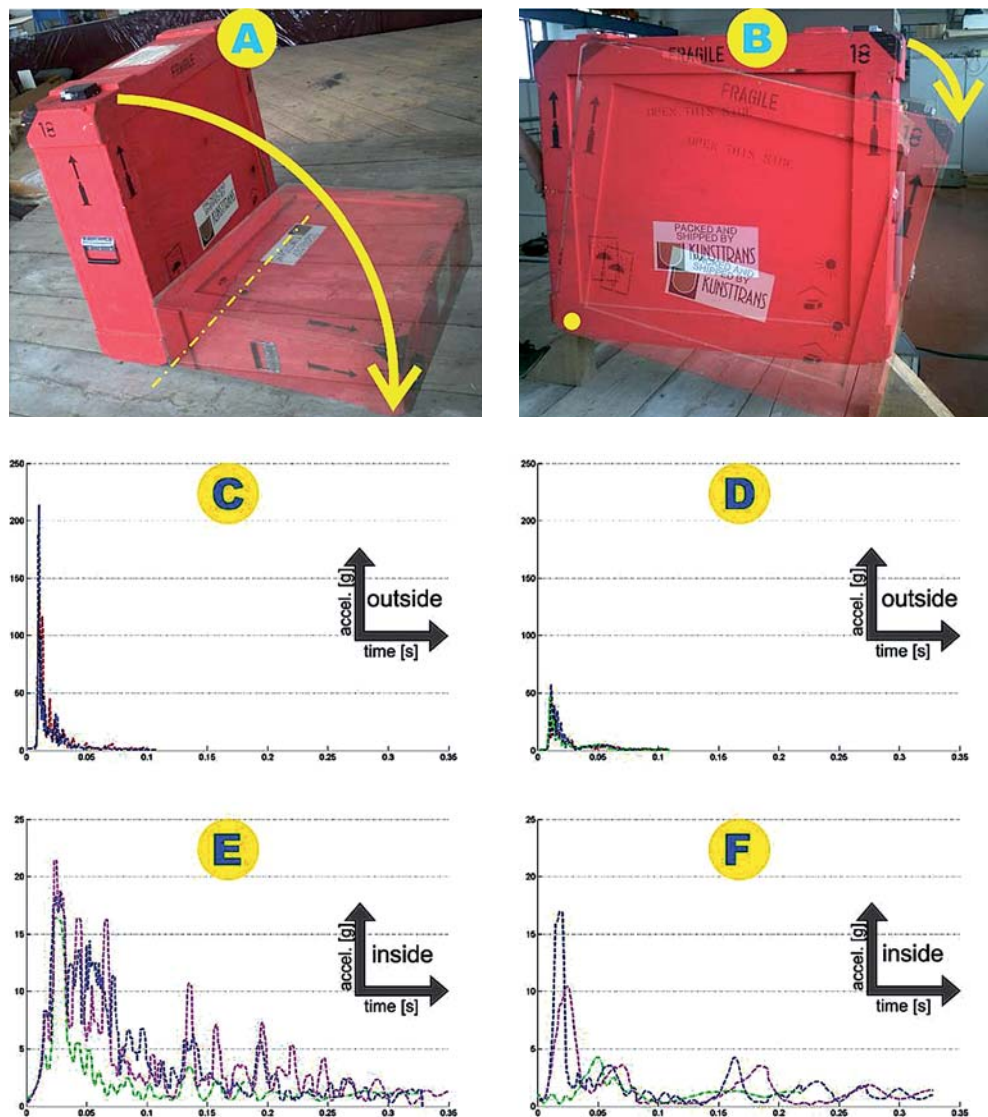
**OBRAZĚK 243:** Použití transportního čidla pro vylepšení konstrukce přepravního boxu. Jsou porovnávána zrychlení obalu (prostřední obrázky) a exponátu (spodní obr.) při simulovaném hrubém zacházení – převržení a upuštění (horní obr.)

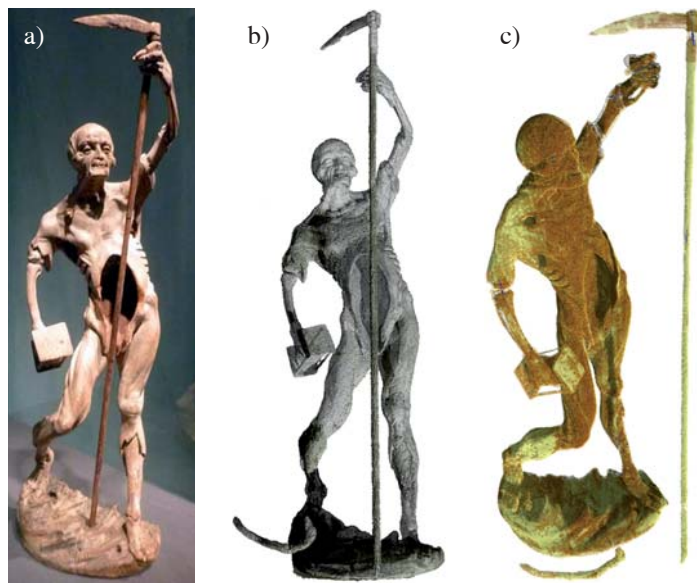
**OBRAZEK 254:** a) Foto díla, postava Smrtky drží kosu, had prochází skeletem (Fotografie Národní galerie); b) kompletní rekonstrukce – kosa a had byly v přepravním boxu uloženy odděleně; c) části s nižší hustotou jsou obarveny světlejším odstínem.

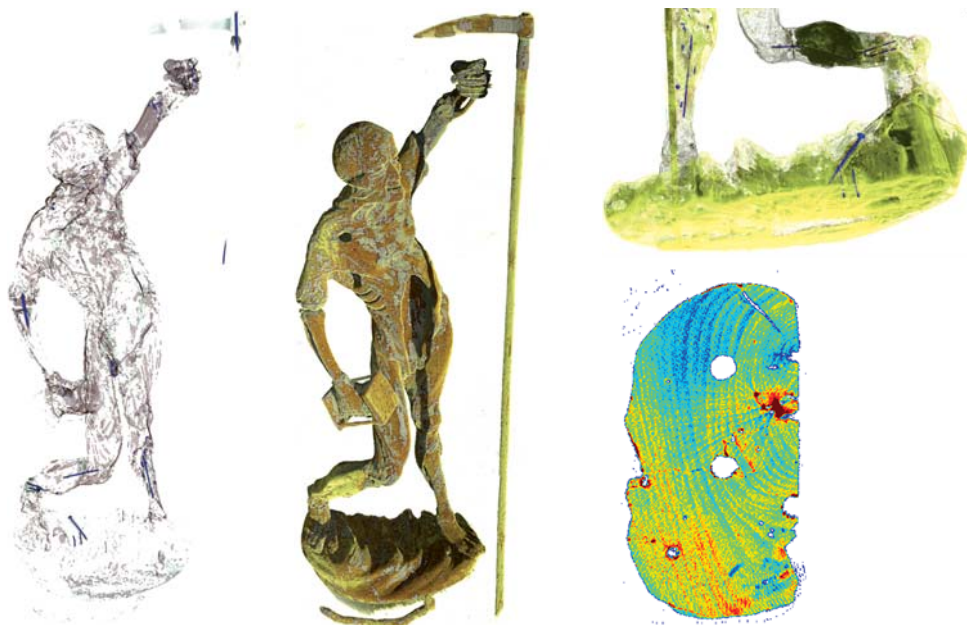
**OBRÁZEK 255:** Vlevo je vizualizace kovových spojovacích prvků a fragmentů povrchových vrstev; uprostřed je dřevorezba obarvená dle hustoty materiálu se zvýrazněnými fragmenty polychromie; vpravo nahoře je detail spodní části, dobře viditelný hřebíček a výrazně jiná struktura pravého lýtká – zřejmě doplňování materiálu během pozdějších zásahů; vpravo dole je vodorovný řez podstavy, s patrnými chodbičkami červotoče, uprostřed v levé části „vodorovná“ prasklina, v horní části je další prasklina zasahující ke kraji, červená skvrna vpravo nad středem odpovídá přítomnosti kovových prvků.

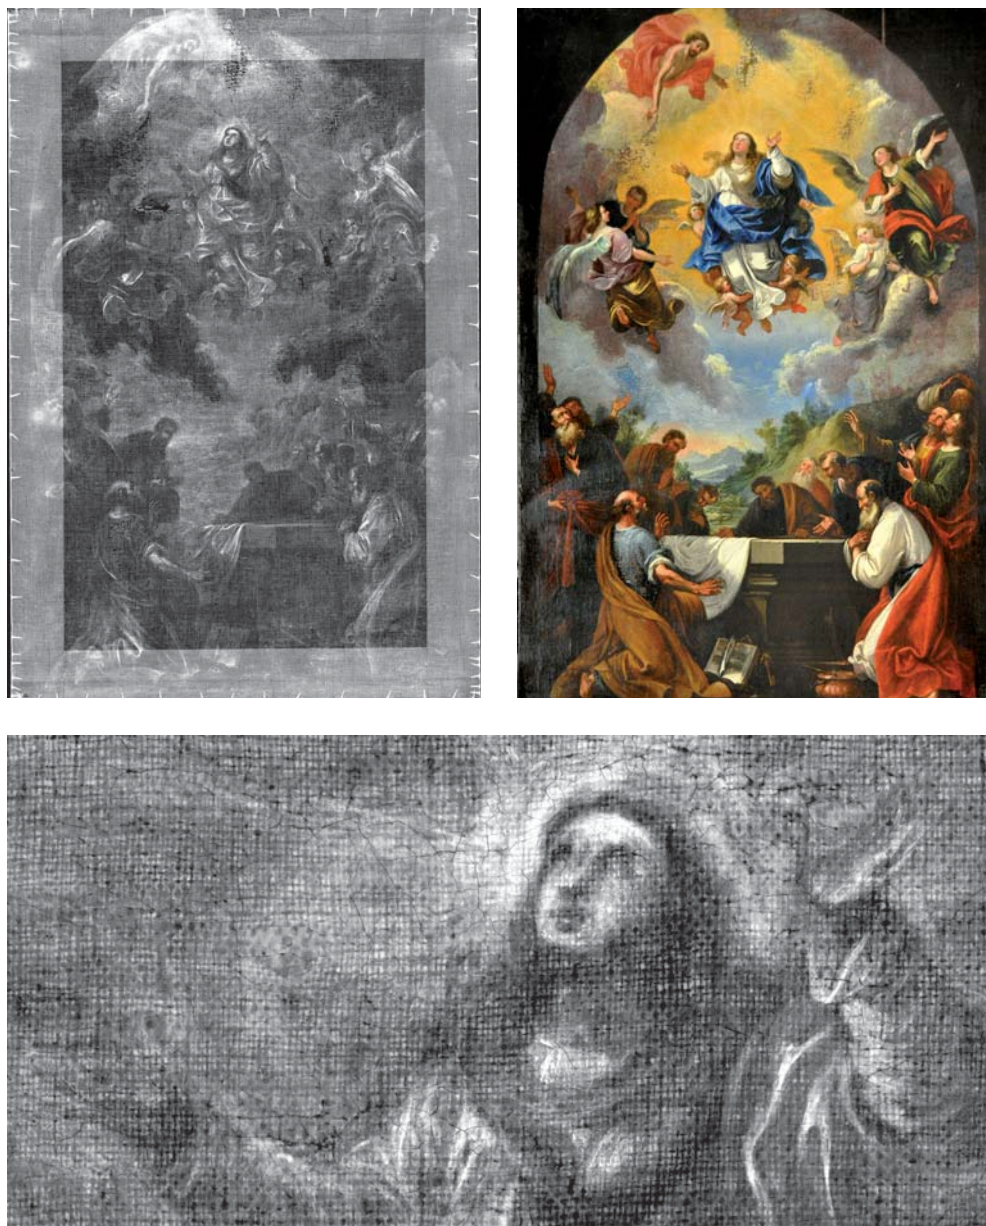
**OBRÁZEK 257:** Radiografie obrazu Nanebevzetí Panny Marie vlevo nahoře. Fotografie téhož obrazu ve viditelném světle vpravo nahoře (Foto O. Trmalová). Výřez radiogramu s tváří Panny Marie dole.
