Analýza poruch a ochrana památek před účinky povodní

Miloš Drdácý

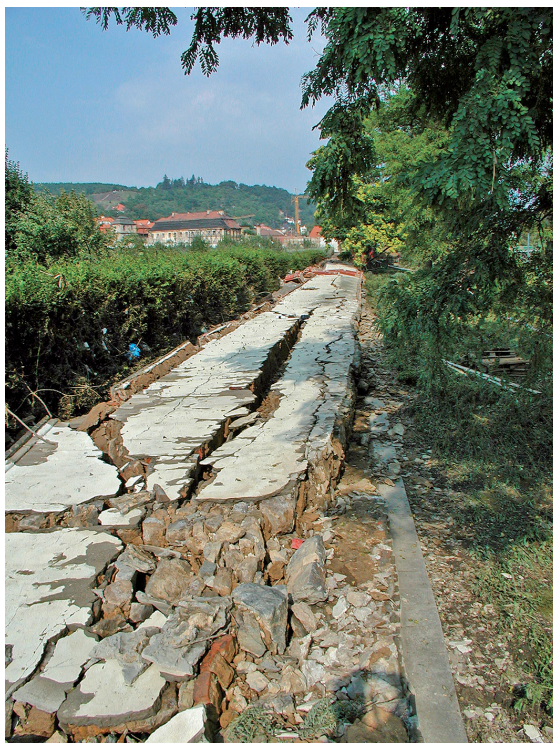
OBRÁZEK 114: Svalená zeď zahrady Trojského zámku povodní v roce 2002 (Foto M. Drdácký)

Vodorovný hydrostatický tlak vzduché vody je úměrný výšce vodního sloupce a může zejména poškodit nebo zničit lehké výplně otvorů ve stavbách, např. výplně dveří nebo zasklení oken, což může dále vyvolat další škody. Je nebezpečný zejména pro dlouhé volně stojící zdi (**obr. 114**)

Volně stojící zdi mohou být chráněny podepřením, což je pro dlouhé zdi nákladné a většinou málo efektivní, nebo levnějším a efektivnějším způsobem vytvořením symetrického zatížení zaplavením zdi z obou stran. Krátké zdi a zejména zdi v nižších podlažích budov mohou být účinně chráněny vyztužením. Stěny stojící kolmo ke směru proudění vody musí být kromě přenesení dynamického účinku vody navrženy také na vyšší hydrostatický tlak, než je tlak z prosté hloubky vody vlivem tzv. zpětné vody, což je třeba uvážit při návrhu vyztužení sklepů a přízemí. Několikrát zmiňované snesení parapetních zdí mostů vyžaduje provedení detailní dokumentace a očíslování jednotlivých kamenů pro snadnější rekonstrukci.

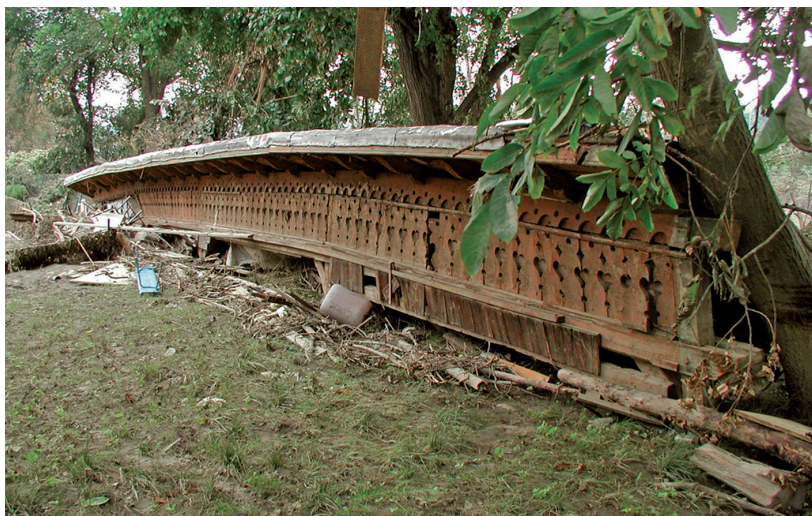
OBRÁZEK 115: Utržená a odplavená střecha kuželníku – Podhoří 2002 (Foto M. Drdácíky)

Lehké mosty, lávky, dřevěné střechy, dřevěné konstrukce a objekty, i lodě a čluny by měly být ukotveny k podporujícím konstrukcím a zajištěny proti utržení a odplavení.

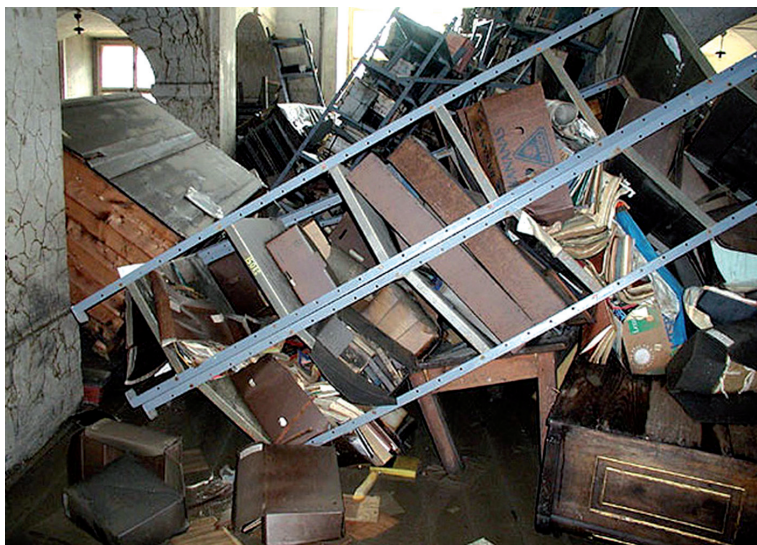
OBRÁZEK 116: Překocovaný a transportovaný nábytek – archiv architektury Invali-
dovna 2002 (Zdroj <http://www.ntm.cz/projekty/vysouseci-pracoviste/index.html>)

Evakuace nábytku a dalších movitostí, např. knih, ze suterénů a přízemí do vyšších podlaží musí být plánována a řízena tak, aby se zamezilo možnému přetížení stropních konstrukcí a schodišť nepatřičným zvýšením užitého zatížení ve vyšších patrech budovy.

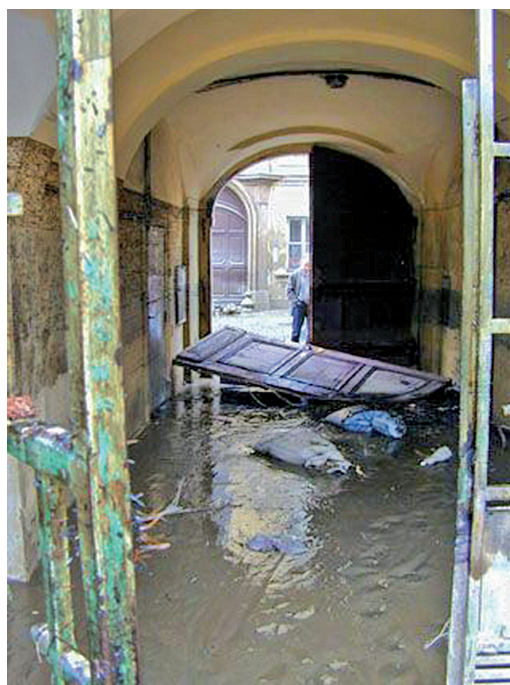
OBRÁZEK 117: Typické vysazení dveřních křídel – ba-
rokní dům Praha 2002 (Zdroj <http://www.ikaros.cz>)

V případě plného zaplavení se doporučuje otevřít, vysadit a uskladnit dveřní křídla nejlépe mimo dosah vody.

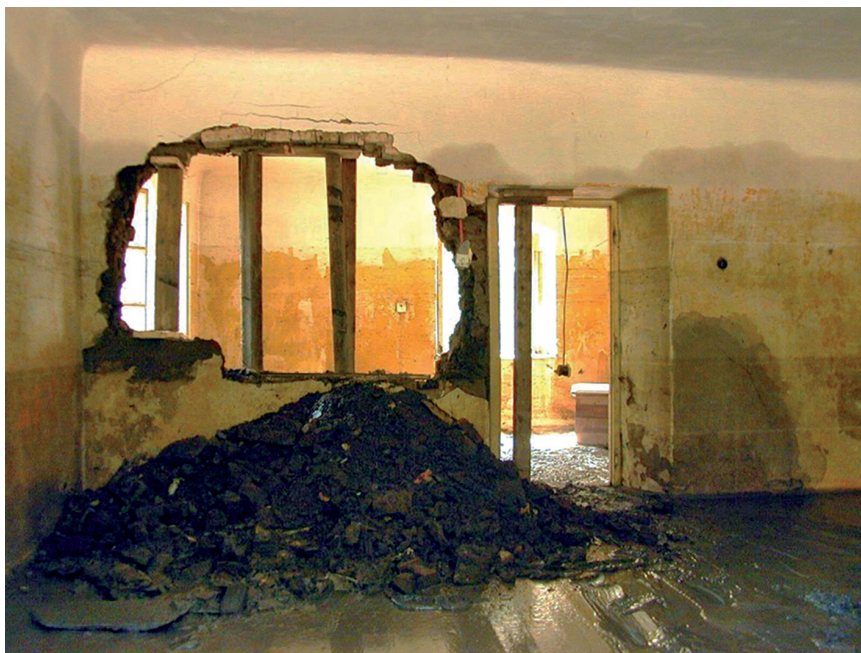
OBRAZEK 118: Vodním proudem probouraná hliněná zeď – Veltrusy 2002 (Foto M. Dropka)

Rychlý proud vody bez ohledu na to, jak velké množství vody přepravuje, patří mezi nejnebezpečnější a nejdestruktivnější účinky povodně. Jako příklad uvedme poruchu zdi z nepálených cihel v areálu Státního zámku Veltrusy, kdy malý proud vody stříkající do objektu otvorem v zasklení okna vytěžil v 60 cm tlusté zdi otvor o rozměrech 150 × 200 cm (**obr. 118**). Silný proud vody dokáže přemístit koryto řeky, je příčinou většiny poškození historických mostů a přehradních nebo rybníčních zemních hrází. Snadno vymývá půdu pod základy nebo maltu i cihly nebo kámen ze zdiva.

Nasycení vodou má zdrcující vliv na mechanické vlastnosti nepálených cihel, takže hliněné zdivo se může zhroutit velmi rychle, zejména v situacích, kde je zaplavení ještě spojeno s vymýváním proudem vody. Zkušenosti z povodní ukazují, že zdivo z nepálených cihel opatřené oboustrannou vodě odolnou, např. vápennou omítkou přežívá povodně bez poškození. Proto lze doporučit chránit hliněné zdivo dočasným oboustranným opláštěním a ochranou povrchu hliněných cihel před přímým kontaktem s vodou. Nedávná studie o konsolidaci hliněného zdiva ukázala pozitivní účinek povrchové úpravy nátěrem želatiny a ethylsilikátu proti vlivu střídání zaplavení a vysoušení (Ferron 2007).

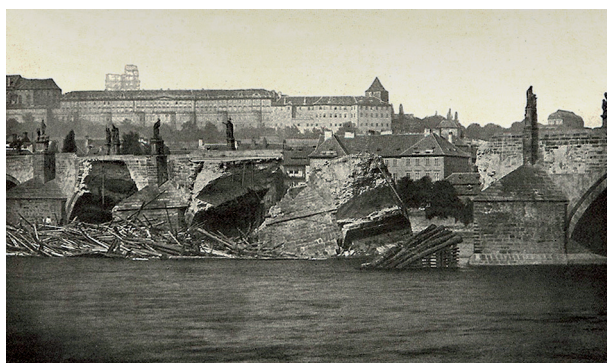
Podemílání základů mostních pilířů, založených na šterkopísku, a podemílání břehů je nejčastěji určenou příčinou velkých havárií historických mostů (**obr. 119**). Problém vzniká ve chvíli, kdy je zablokován průtok pod mostním obloukem např. naplaveným dřevem nebo ledovými krami a voda proudí pod touto bariérou velmi rychle podél dna s turbulencemi, které vymývají podloží. Mosty založené na skalním podloží nebo na pilotách jsou v tomto ohledu mnohem bezpečnější.

OBRÁZEK 119: Havárie Karlova mostu v Praze při povodni v roce 1890 (R. Bruner-Dvořák)

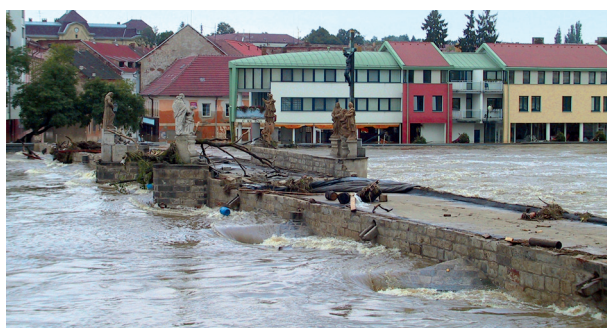
Na historických mostech jsou další rychlým proudem vody ohroženou konstrukcí parapetní zdi. Většinou bývaly vysoké, protože sloužily i obranným účelům. Např. na Juditině mostě v Praze byly parapetní (poprsní) zdi 2 m vysoké a 30 cm tlusté, původní Karlův most měl zdi vysoké 160 cm. Při větších povodních dosahuje úroveň vody vysoko nad úroveň mostovky a parapetní zdi nemohou takové kombinaci statického i dynamického tlaku úspěšně vzdorovat. Příkladem jsou poruchy středověkého mostu v Písku (**obr. 120**), kdy byla parapetní zeď vysokou vodou v roce 2002 smetena do řeky, odkud se po povodni podařilo většinu původních kvádrů vyzdvihnout.

OBRÁZEK 120: Povodní zničené parapetní zdi mostu v Písku v roce 2002 (Foto Michal Jánský)

O snižování zatížení tlakem vody při povodni se snažíme zejména u výše zmíněných volných zdí, mostů a podlah podzemních prostor. Na mostech se při nebezpečí velmi vysoké vody dosahující nad mostovku doporučuje snést parapetní zdi nebo zábradlí, případně i sochy (které však pro jejich ochranu většinou stačí jen přídatně ukotvit), pro snížení plochy vystavené proudu vody. Toto opatření pomáhá nejen k záchraně původního materiálu parapetních zdí u historických mostů a soch, ale také k záchraně mostu samotného. Volné stěny se nejlépe chrání zaplavením prostoru za zdí. Stejný princip je úspěšný i při ochraně podzemních stěn a podlah ve sklepech, kde zaplavení vyrovnává tlak i vztlak a zabraňuje poškození.

Do této kategorie patří i velké mosty, které většinou vzdorují povodním bez větších poruch. Nicméně vznik částečného poškození je u nich aktuální, zejména poruchy parapetních zdí a základů, jak jsme ukázali výše. Kritickou poruchou je podemletí základů, neboť může způsobit i velké havárie. Podemletí je nebezpečné na štěrkopískových podložích a pro jeho prevenci se historicky používala ochrana dřevěnými rošty nesoucimi malé bariérové ostrůvky kolem mostních pilířů, dlážděné kamennými deskami (**obr. 128**). Podloží je možno zlepšovat injektážemi a základ je možno chránit také paženými stěnami. Lehké řetězové nebo visuté mosty mohou být ohroženy proudem vody a vytvářením bariér a zde pomáhá dočasné odstranění zábradlí, jak bylo popsáno výše.

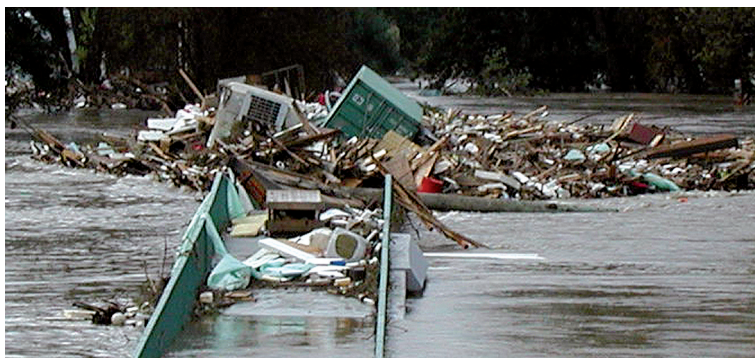
Náraz plovoucích předmětů ohrožuje zejména mosty, mlýny a jiné stavby v korytech řek nebo v jejich těsné blízkosti. Voda unáší utržené lodě nebo čluny, menší dřevěné stavby (charty), klády, sudy, kontejnery, ale i celá auta (**obr. 121**).

Plovoucí objekty a materiál (klády, ledové kry, moderní stavební materiál, zejména izolační desky) se mohou kupit a vytvářet bariéry na březích vodních toků, před mosty nebo na nich

OBRÁZEK 121: Bariéra vytvořená na pěší lávce v Troji v roce 2002 (Foto T. Drdáčký)

či na jiných překážkách ve vodním toku, dokonce i v budovách. Bariéry zvyšují hladinu vody, v objektech brání přístupu záchranných týmů při povodni i po opadnutí vody. Jak již bylo řečeno, zvyšují i riziko podemílání základů pilířů mostů a u mostů i zvětšují čelní plochu, vystavenou tlaku vody.

Vodou unášené objekty jsou velmi nebezpečné pro mosty i stavby v zaplaveném území a musí být zachyceny a zajištěny tak, aby nárazem neohrozily výše uvedené stavby. U mostů, pokud nejsou zaplaveny, se většinou používá pojízdného jeřábu, kterým se loví plovoucí objekty a zabraňuje vytvoření bariéry.

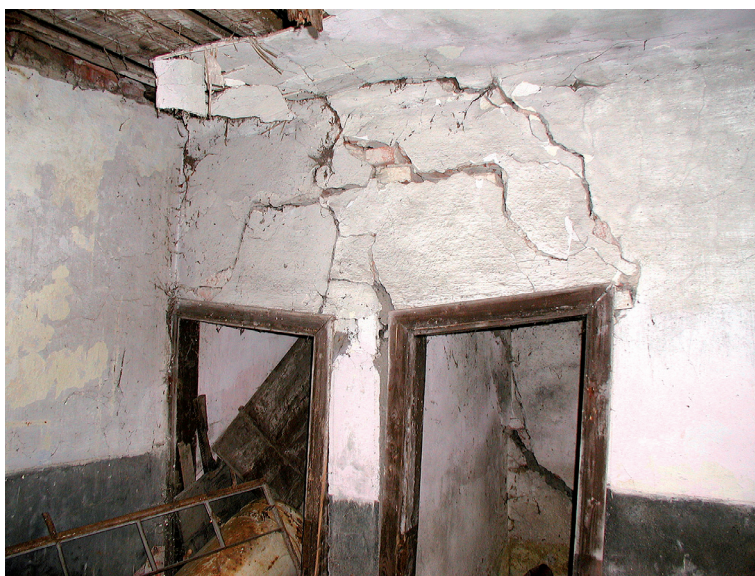
OBRÁZEK 122: Prosednutí násypu pod založením přiček ve mlýně v Soběslavi (Foto M. Drdáčký)

Voda pronikající partikulárními látkami může vymývat a odplavovat jemné částice a způsobit velmi zřetelné zhutnění a dodatečné sedání, které může způsobit další škody na infrastruktuře, např. zlomení kanalizačních rour, poklesy dláždění, dokonce i deformace nebo zřícení příček na mělkých základech na nezhutněných násypech nebo násypech ze stavební suti, což je častým případem v historických objektech (**obr. 122**).

Nestability podloží a základů patří mezi významné hrozby památkám při povodních. Zeminy s jemnými částicemi nebo násypy jsou většinou ohroženy vyplavováním těchto částic a dodatečným sedáním. K vyplavování může docházet proudící vodou, často při opadávání vody po povodni, ale také příliš rychlým čerpáním vody ze zatopených sklepů. Prevencí tedy je řízení rychlosti čerpání vody (Drdáček 2010b). Mělké základy pod příčkami na násypech mohou být zesíleny podepřením nebo injektážemi násypu.

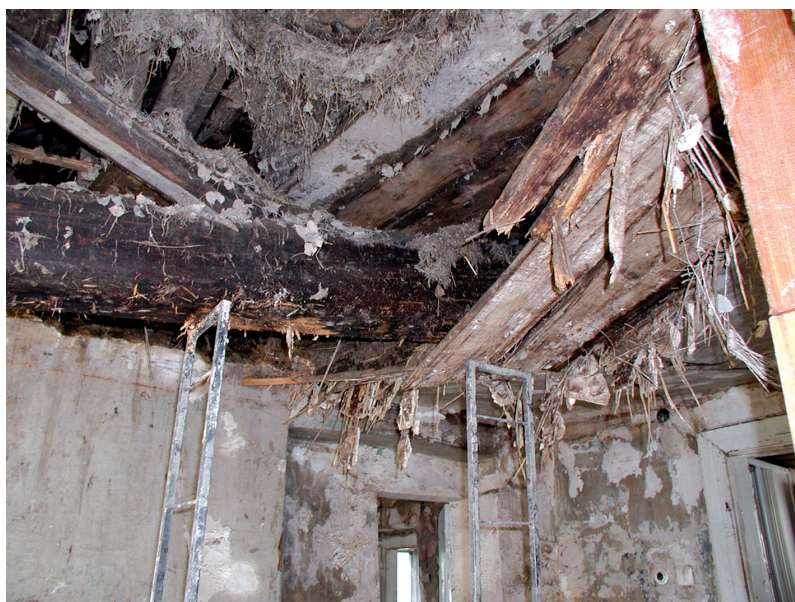
OBRÁZEK 123: Zřícení stropních trámů kombinací biodegradace dřeva a přetížením vodou nasycených konstrukcí skladovaného materiálu na půdě totálně zatopeného domu – Troja 2002 (Foto M. Drdácěk)

Doporučuje se i podepření dřevěných stropních konstrukcí, kde může dojít k nadměrným deformacím kvůli přetížení vodou nasycených násypů, izolací i dřeva.

Do této kategorie patří i odstranění všech silně nasákových nebo bahno zadržujících materiálů, např. vysokých vrstev sena, izolačních rohoží apod. z půdních prostor, neboť mohou vést k přetížení stropních konstrukcí po opadnutí povodňové vlny.

Ztrouchnivělé dřevo – ať již z jakéhokoliv důvodu, např. působením dřevokazných hub nebo hmyzu, má typicky nižší hustotu a pojme více vody, což zvyšuje zatížení vlastní tíhou. Pevnost i nového dřeva se po nasycení vodou snižuje, u biodegradovaného dřeva je snížení ještě výraznější a masivní historické trámy se nezřídka zlomí. Tento efekt se násobí všude, kde dochází k lokálnímu oslabení průřezů, tedy především ve spojích. Také dřevěné konstrukce mohou vyžadovat při krizových situacích dočasná podepření, zejména ohýbané prvky, což nejen brání jejich porušení, ale také omezuje vznik nadměrných průhybů.

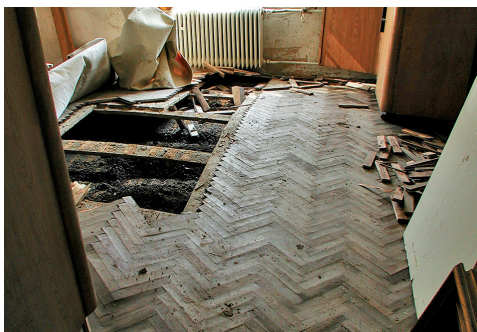
OBRÁZEK 124: Boulení vodou nasycené podlahy – Troja 2002 (Foto M. Drdácký)

Masivní dřevěné prvky, např. stropní trámy nebo klády, se při nasycení vodou roztahují – bobtnají rozdílně v různých směrech. Pokud jsou tyto prvky volně uloženy, je tato deformace více-méně reversibilní a po vysušení zaujmou masivní prvky téměř stejný tvar jako před namočením. Na druhé straně deskové dřevěné prvky se nejen roztahují, ale také bortí a krotí a nikdy se po prostém vysušení nevrátí do původního tvaru. Proto je třeba tyto prvky a konstrukce evakuovat z ohrožené budovy, pokud je to možné. Speciálním případem jsou podlahy, které v historických objektech bývají obvykle složeny z dřevěných prvků spojených často do několika vrstev s mnohsměrnou orientací vláken dřeva, což pomáhá bránit výraznému kroucení. Podlahy mají tendenci boulet kvůli zamezení jejich roztažení při zvlhčení. Tento jev se vyloučí vytvořením dostatečně široké dilatační spáry po obvodě místnosti mezi podlahou a stěnami.

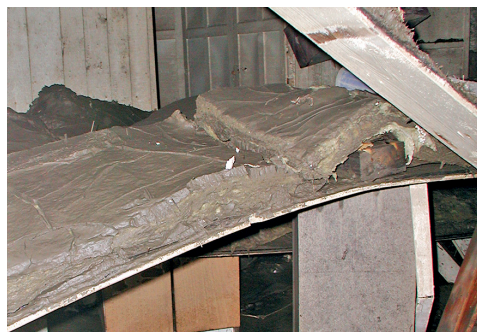
OBRÁZEK 125: Zřícený pohled s vodou a bahnem nasycenou tepelně izolační rohoží (Foto M. Drdácký)

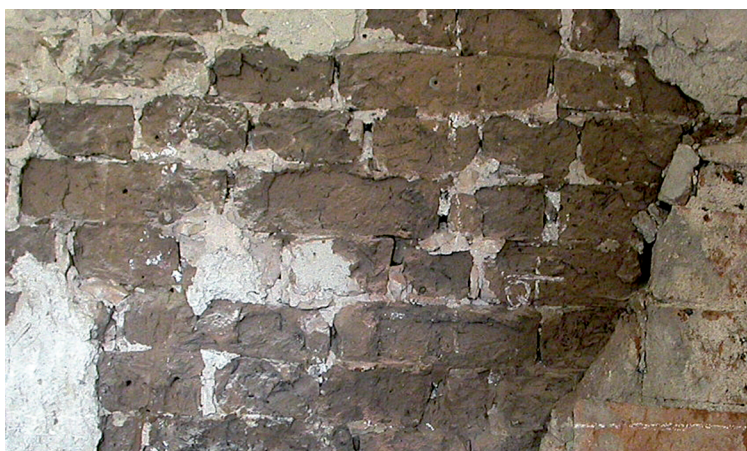
OBRÁZEK 126: Příklad odpadávání povrchové vrstvy nepálených cihel po odstranění omítky, což je nevhodné u tohoto typu zdiva. V daném případě však je zdivo velmi heterogenní a nebylo jednoduché odhalit místa s nepálenými cihlami (Foto M. Drdácký)

zemín, popsaných výše, se mohou další materiály zhroutit při nasycení vodou – nepálená hlína, vepřovice, degradované dřevo. Nicméně i pálené cihly ztrácí svoji pevnost a únosnost poddimenzovaného zdiva a jeho tuhost (Sandu 2008) se významně snižují, což může vést až k celkovému zřícení konstrukce nebo stavby. Nasycené staré a ztrouchnivělé dřevo se také snadno poruší (**obr. 123**). Zdravé dřevěné prvky bobtnají a expandují bez porušení, a pokud je těmto deformacím bráněno, mohou vyvozovat na okolní konstrukce síly, obdobné lisům. To iniciuje trhliny ve zdivu, posunutí zdiva, boulení stropních trámů s pevně zazděnými konci, boulení podlahových polštářů s typickou kopulovitou deformací (**obr. 124**). Vodou nasáklé stropní násypy a tepelně izolační vrstvy zvyšují svoji hmotnost, což ještě může být zhoršeno vrstvami bahna a jiných plovoucích nečistot a končit zhroucením stropů nebo stropních podhledů (**obr. 125**). Kamenné zdivo na vápennou maltu je celkem stabilní, zdivo z nepálených cihel může trpět odlupováním a odpadáváním povrchových vrstev cihel během sušení,

stejně jako některé slínové horniny (**obr. 126**). Rozpustné materiály mohou být vyplavovány z cenných památkových vrstev, např. pigmenty z nástěnných maleb. Materiály pojené kličem se obvykle rozpadnou.

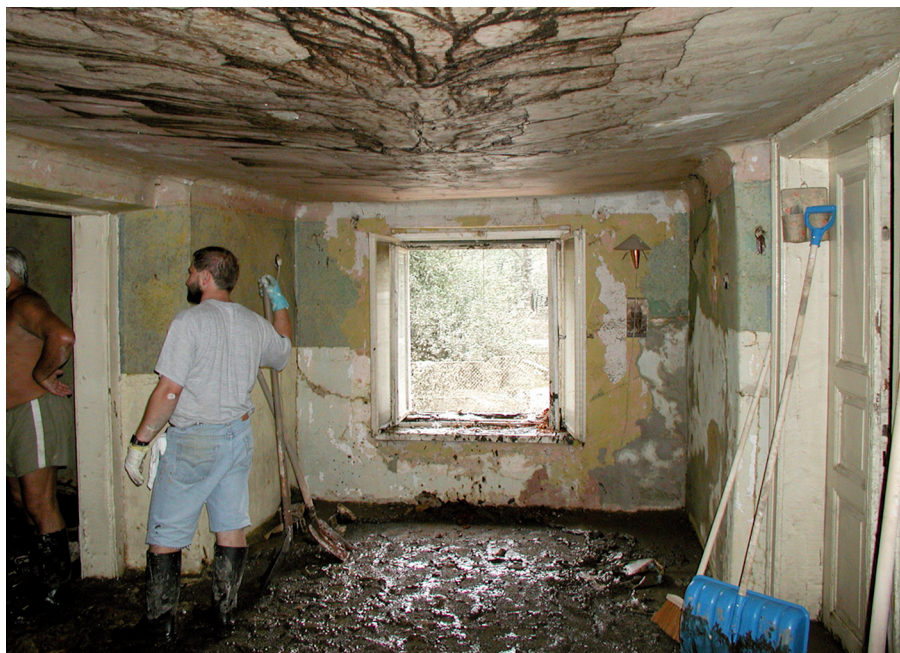
OBRAZEK 127: Příklad znečištění domu, který byl celý pod hladinou vody (Foto M. Drdácý)

Během povodní je vodou unášeno bahno a drobné nečistoty a úlomky, které se ukládají do historických objektů a na jeho povrchy (**obr. 127**).

Je absolutně nutné snížit na minimum možnost znečištění povodňovou vodou. To vyžaduje uzavřít a utěsnit všechny kanalizační zaústění, kterými by mohla pronikat znečištěná voda do objektu. Ideální je osadit na všechny hlavní svody automatické uzávěry proti vzduťové vodě.

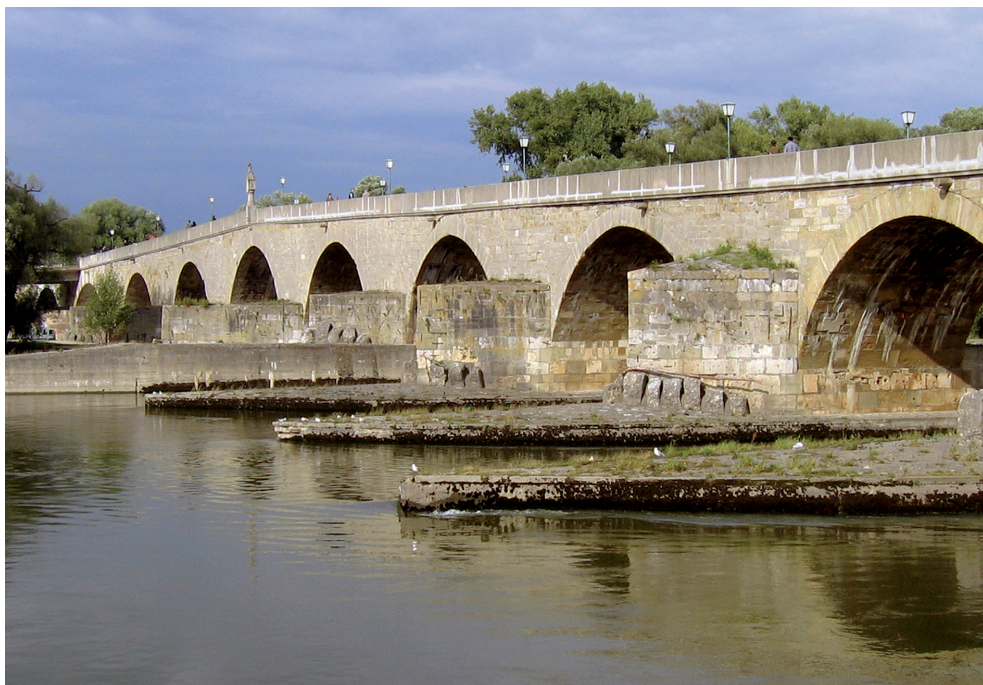
OBRÁZEK 128: Příklad ochrany základů mostních pilířů proti podemletí malými dlážděnými ostrůvky
