### Výtah ze znaleckého posudku „Určení ceny majetku zapsaného na LV č. 724 v k.ú. Nučice u Rudné, obec Nučice, okres Praha Západ“

Tento dokument obsahuje stručnou charakteristiku majetku nabízeného k prodeji formou veřejné soutěže na nejvhodnější nabídku na koupi majetku vyhlášené Ústavem termomechaniky AV ČR, v.v.i., dne 3. 2. 2020.

## 2.1. Popis a fotodokumentace

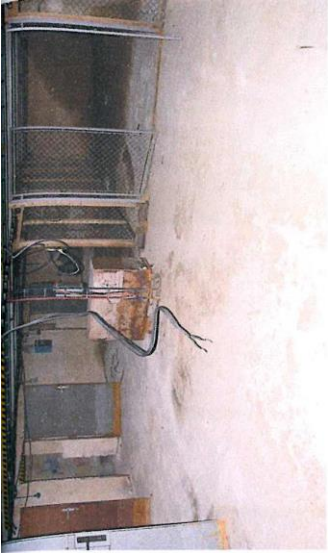
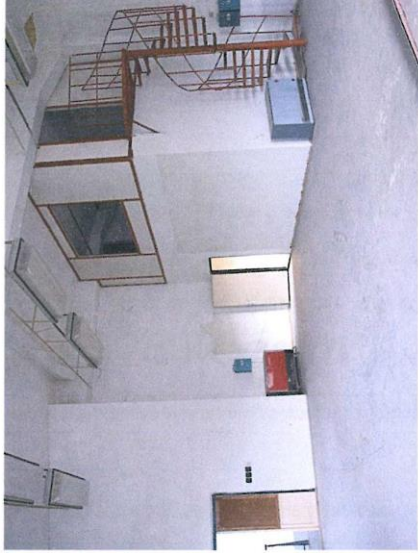
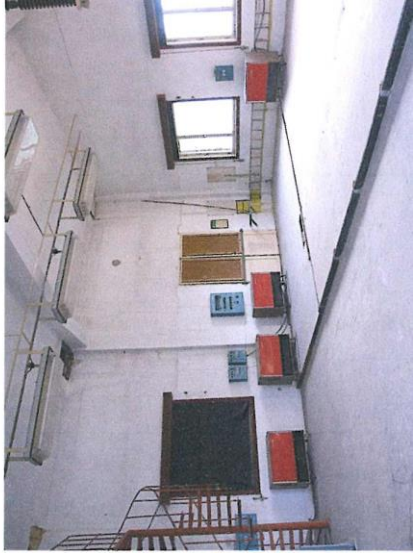
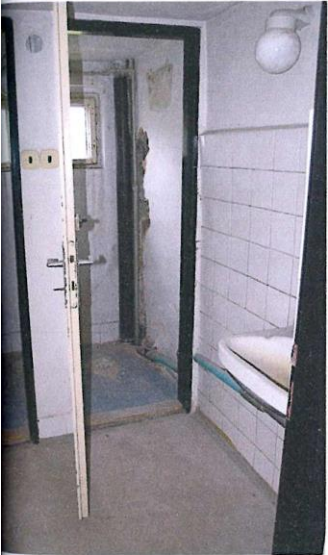
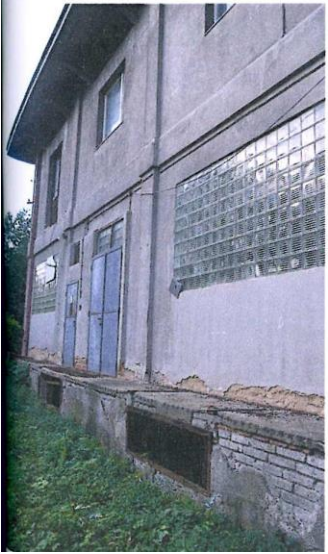
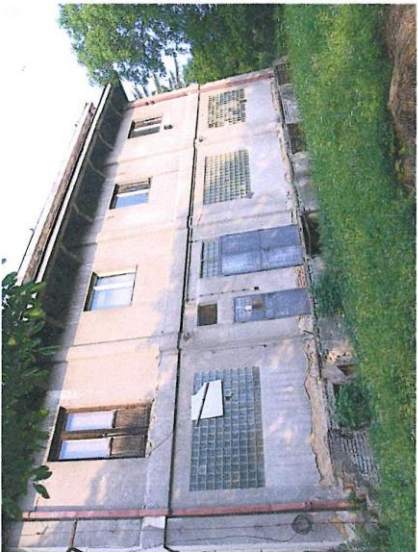
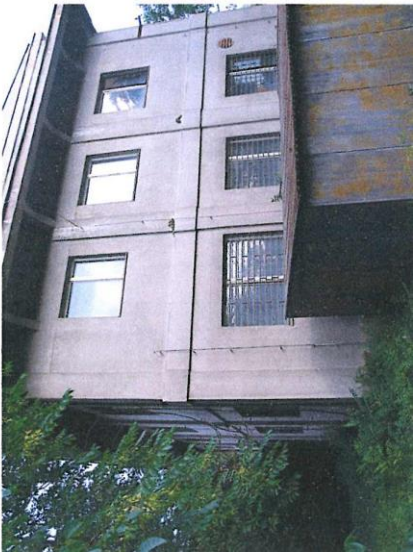
Budova byla postavena v třicátých letech minulého století jako trafostanice pro doly v okolí. Ústav pro elektrotechniku ji získal přibližně v roce 1966 a kolem roku 1970 proběhla její přestavba na laboratoře vysokého napětí.

Jedná se o třípodlažní objekt včetně suterénu. Konstrukce je železobetonový skelet se systémem sloupů, průvlaků, trámů a desek. Základy tvoří betonové patky pod sloupy a betonové pasy pod výplňovým zdivem. Výplňové zdivo částečně z cihel a částečně z tvárnic. Tloušťka zdiva v prvním nadzemním a v podzemním podlaží je 45 centimetrů, v druhém nadzemním podlaží pouze 30 centimetrů. Vertikální komunikace tvoří železobetonová točitá schodiště. Omítky jsou vápenocementové. Podlahy tvoří vesměs betonové mazaniny. Okna jsou dřevěná, s dvojitými skly, v přízemí chráněná mřížemi. Střecha je plochá s mírným sklonem na jižní a severní stranu. Tvoří ji betonová deska, na jejím povrchu je ukotvena tepelná izolace a přes ni jsou dvě vrstvy hydroizolační lepenky. Střecha se rekonstruovala, včetně plechování a hromosvodů, v roce 2003.

Budova stojí na vlastním pozemku. Pozemek je oplocen drátěným pletivem s ocelovými sloupky. Na pozemek je přístup brankou pro pěší a vraty umožňujícími vjezd vozidlům, včetně nákladních. Na pozemku je mimo budovy ještě montovaný ocelový sklad a montážní rampa pro opravy osobních vozidel. Vrtaná studna je cca 6 m severně od budovy. Na západní straně je kopaná studna na chladicí užitkovou vodu a vyvázeční septik. Podél plotu jsou vysázeny okrasné keře a několik stromů. Většina pozemku je zatravněna.
